Exposé zum Gutachten zur Ermittlung des Verkehrs-(Markt-)wertes

08523 Plauen, Siegener Straße 42

verbunden mit dem Sondereigentum an der Wohnung
im 2. Obergeschoss samt Balkon nebst Abstellraum und Kellerraum,
im Aufteilungsplan bezeichnet mit Nr. 6

Exposé

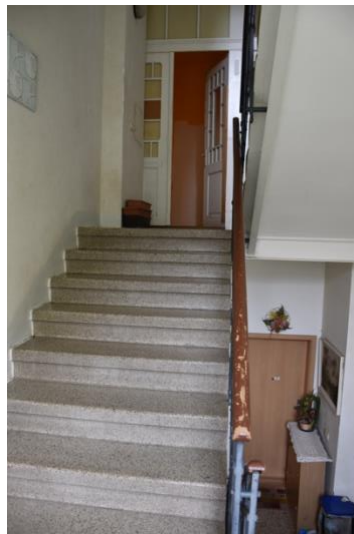
- . Gebrauchsspuren am Gemeinschaftseigentum sind nutzungsbedingt in vergleichsweise normalen Umfang vorrangig im Keller als Ausblühungen, auch als Rissbildung und Zivilisationsrückstände vorhanden.
- . Die Holzeinfachfenster im Treppenhaus entsprechen nicht mehr aktuellem energetischen Standard.

Foto 6: Treppenhaus / Wohnungszugang

Normaler Instandsetzungsbedarf am gemeinschaftlichen Eigentum besteht im Austausch der Treppenhausfenster und die Beseitigung von Ausblühungen infolge Mauerwerksfeuchtigkeit, die im Rahmen des allgemeinen Verschleißes vorhanden sind.

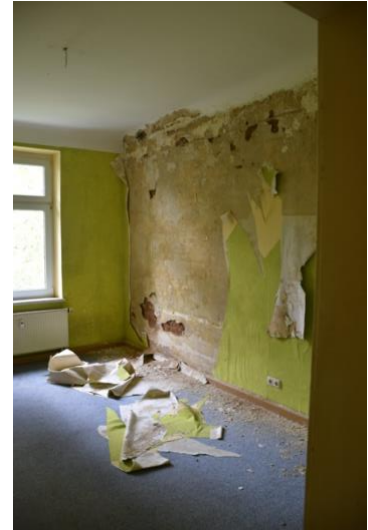
- verschlissene und geschädigte Altbeläge an Wand- und Decke als Hinterlassenschaft ehemaliger Vermietung,
- geschädigte Wohnungseingangstür als originales Holztürelement mit Verglasung,
- unebener und infolge Nässeschaden des Nachbarhauses geschädigter Innenputz, Pilzbefall, Verdacht auf Hausschwamm,

Bauliche Schäden sind als Putz und Nässeschäden und punktuell bereits Pilzbefall (es ist zu überprüfen ob Hausschwamm vorliegt) an der Innenseite der Brandwand vorhanden. Der Pilzbefall hat vermutlich seinen Ursprung im Nachbarhaus, das bereits längere Zeit ungenutzt und verschlossen ist.

Foto 10: Schaden durch Nässe

Die Rauhfaser tapete ist zu entfernen und Oberflächenbeläge an Wand- und Decke zu erneuern. Der Pilzbefall ist zu beseitigen und die Ursache ist zu beheben.

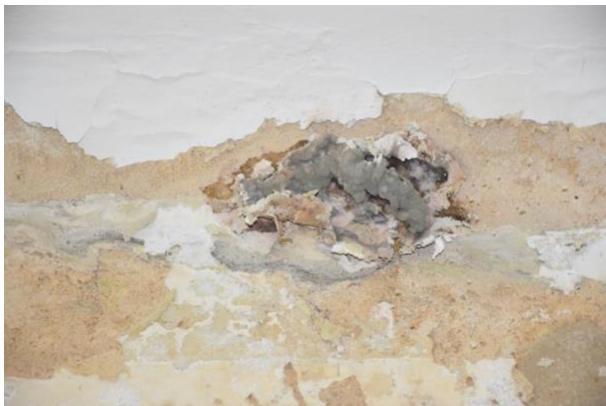
Die vorhandenen Mängel durch Pilzbefall führt zu einer zusätzlichen Minderung des Verkehrswertes. Es handelt sich um einen s. g. merkantilen Minderwert.

Im Bewertungsfall besteht diese Situation durch den Pilzbefall. Infolge der gegebenen Unsicherheiten wird ein Abschlag vom vorläufigen Verkehrswert von 10 % gewählt.

Foto 11: abzuklärender Pilzbefall

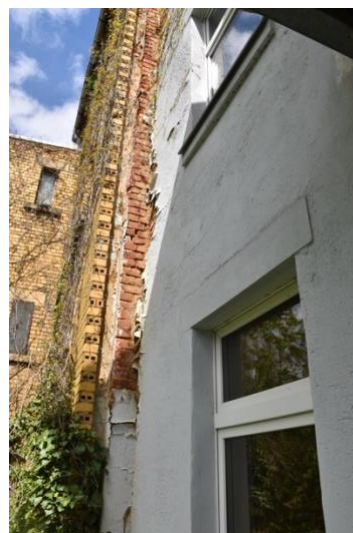
Foto 14: angebautes, leerstehendes Nachbargebäude
