## Fotodokumentation<sup>1</sup>

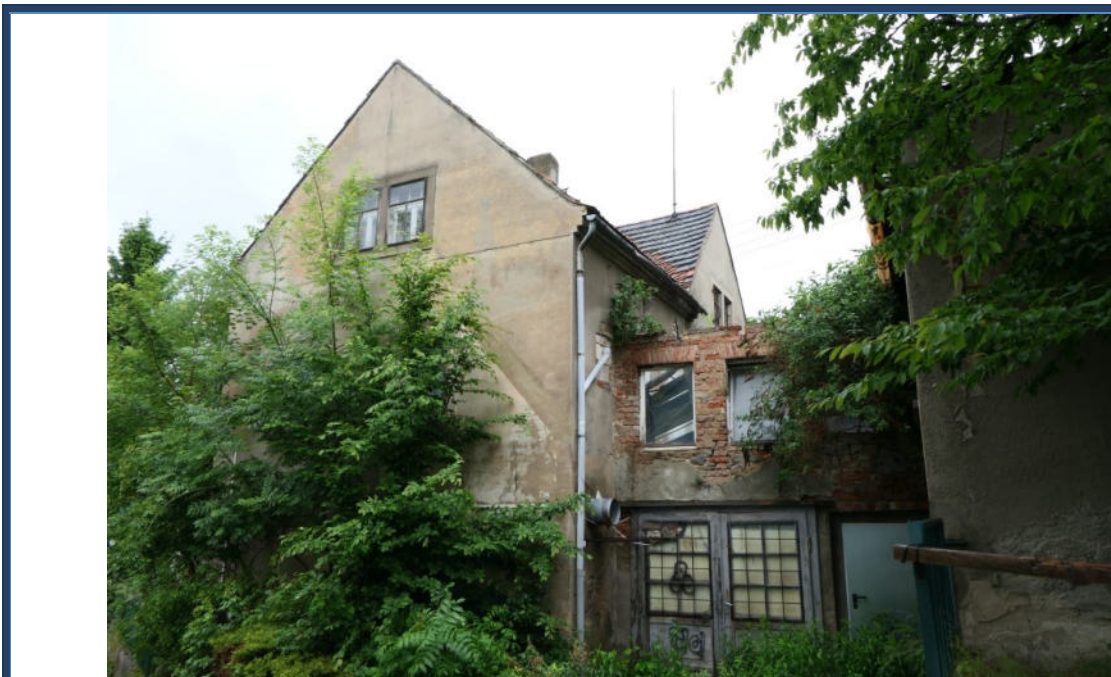
**Abbildung 2: Seitenansicht (Süd-Ost-Ansicht; Blick von der Straße „Am Sportplatz“); links das Hauptgebäude; rechts der Anbau-/Zwischenbau (tlw. bereits eingestürzt)**

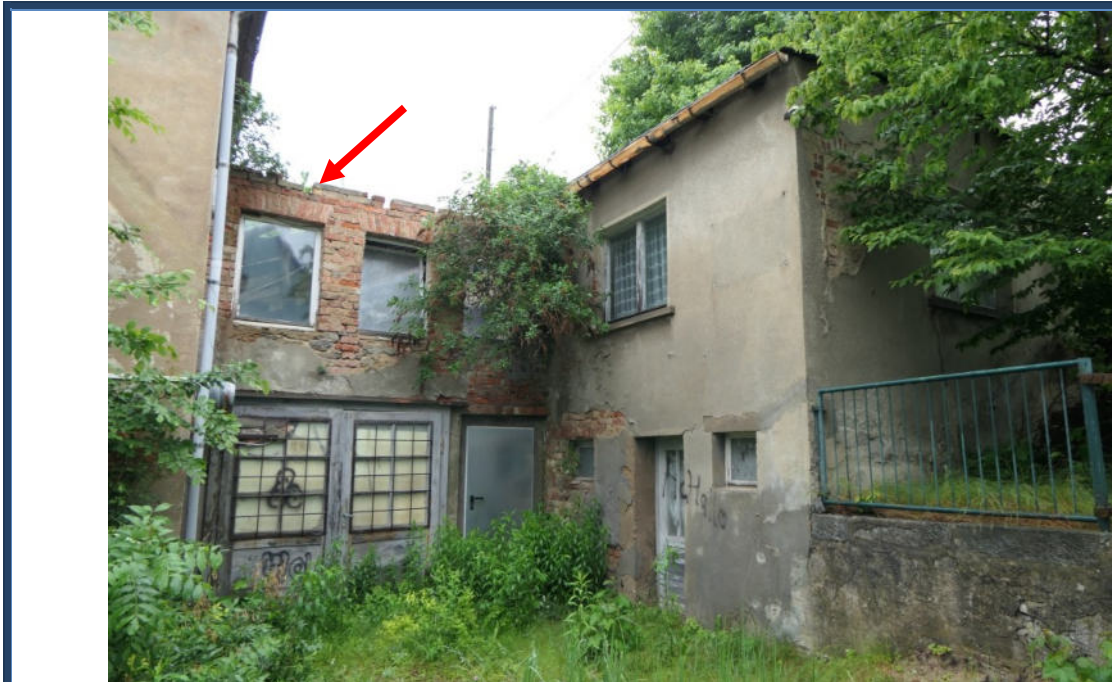
**Abbildung 3: Seitenansicht (Süd-Ost-Ansicht); links das Hauptgebäude; rechts der Anbau-/Zwischenbau (tlw. bereits eingestürzt); Außenanlagen**

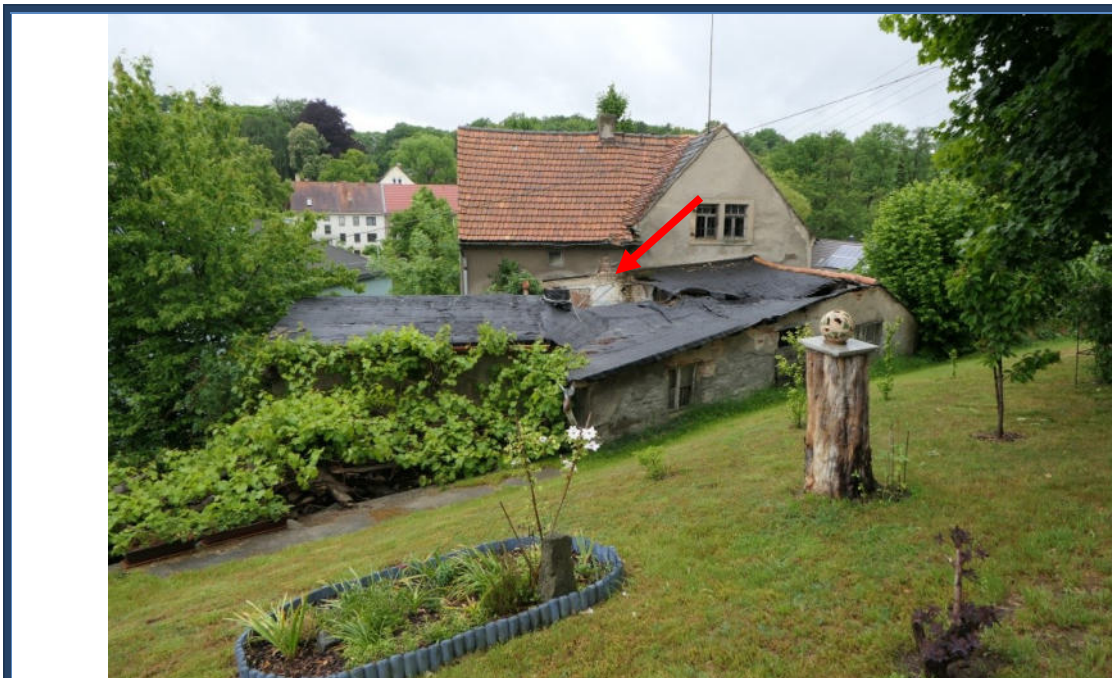
**Abbildung 4: Ost-Ansicht; im Vordergrund der Anbau-/Zwischenbau (tlw. bereits eingestürzt); dahinter das Hauptgebäude; umliegende Bebauung und Nutzung**

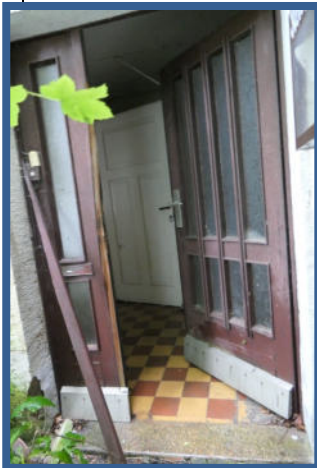
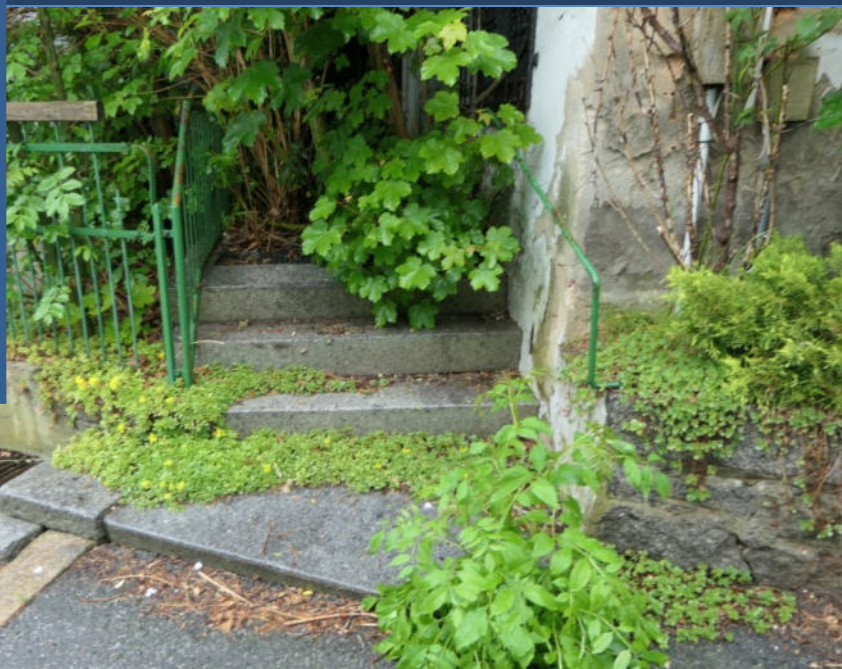
**Abbildung 6: Stark verwilderter und beschädigter Eingangsbereich zum Hauptgebäude**

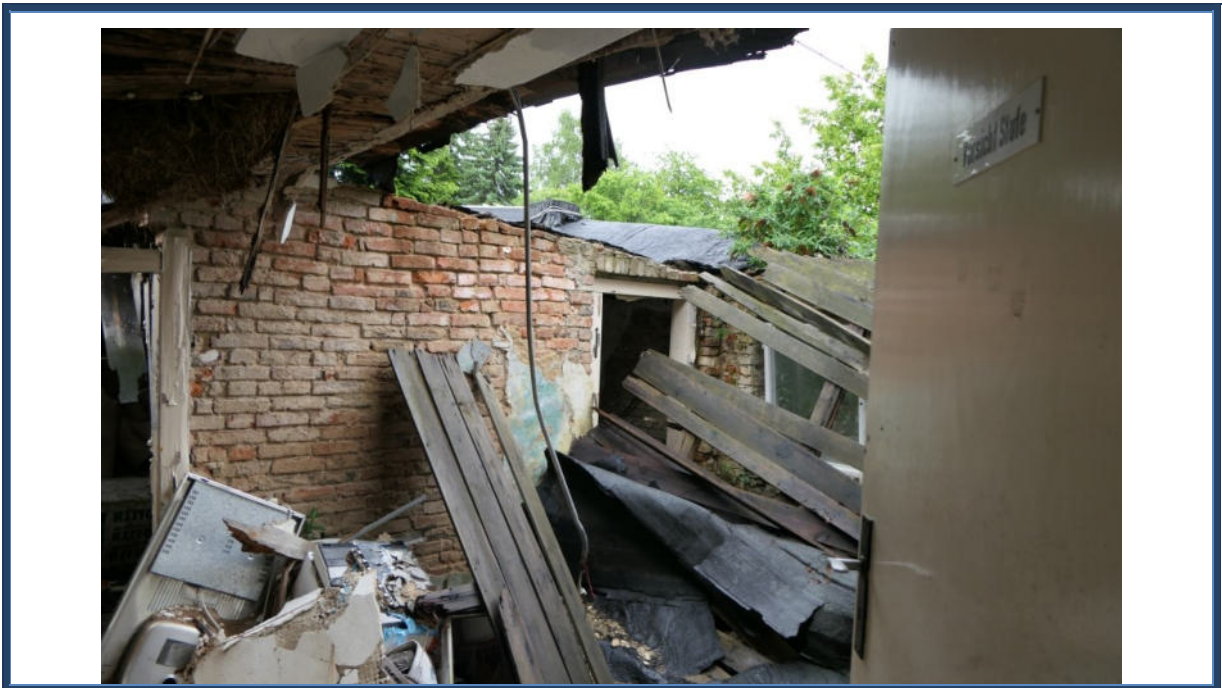
**Abbildung 9: Blick vom Obergeschoss des Hauptgebäudes zum Anbau/-Zwischenbau; bereits großflächig eingestürzt**

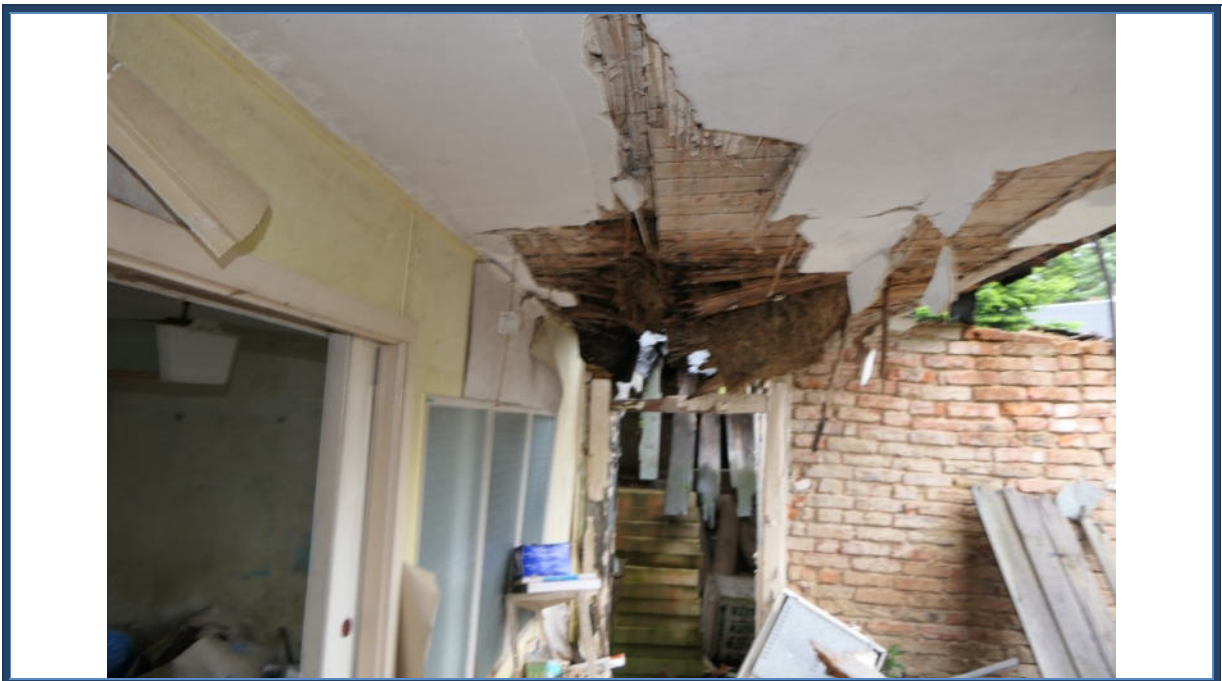
**Abbildung 10: Blick vom Obergeschoss des Hauptgebäudes zum Anbau/-Zwischenbau; bereits großflächig eingestürzt**

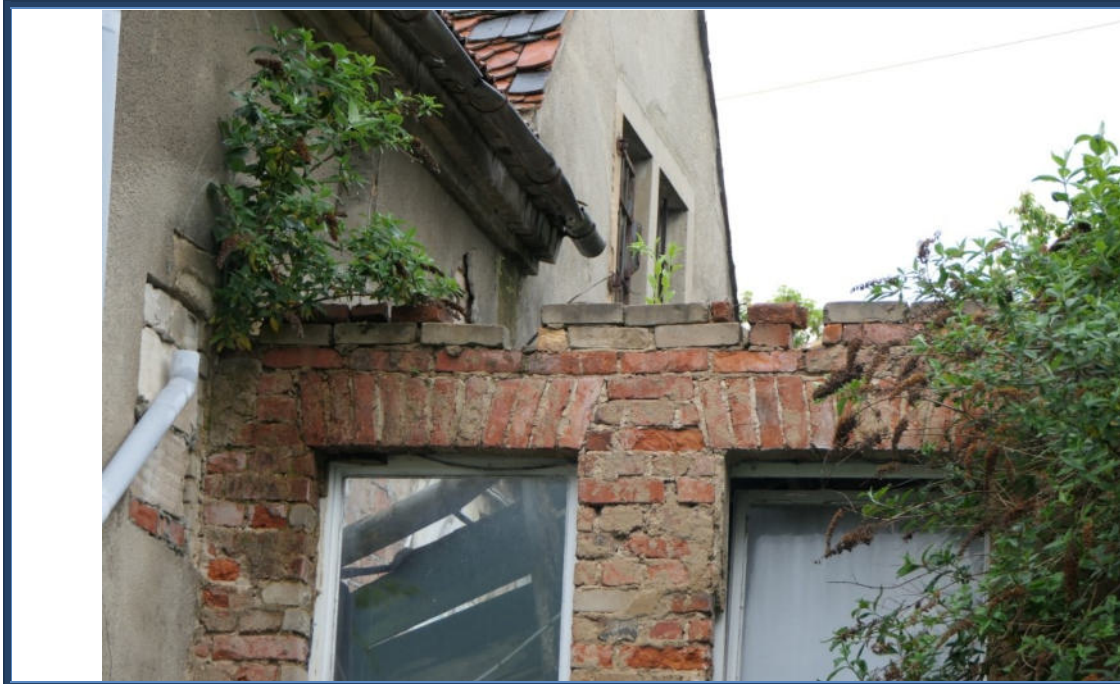
**Abbildung 11: Detailansicht des bereits eingestürzten Anbau-/Zwischenbau**

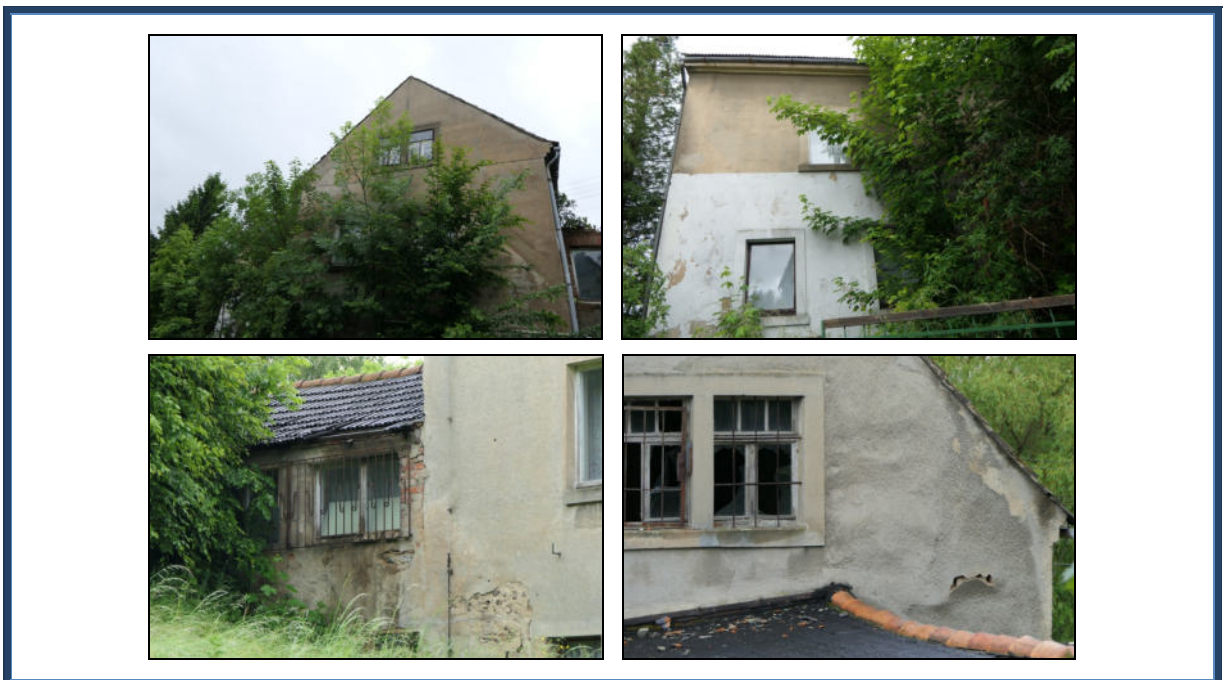
**Abbildung 12: Detailansichten der Schäden an der Fassade**

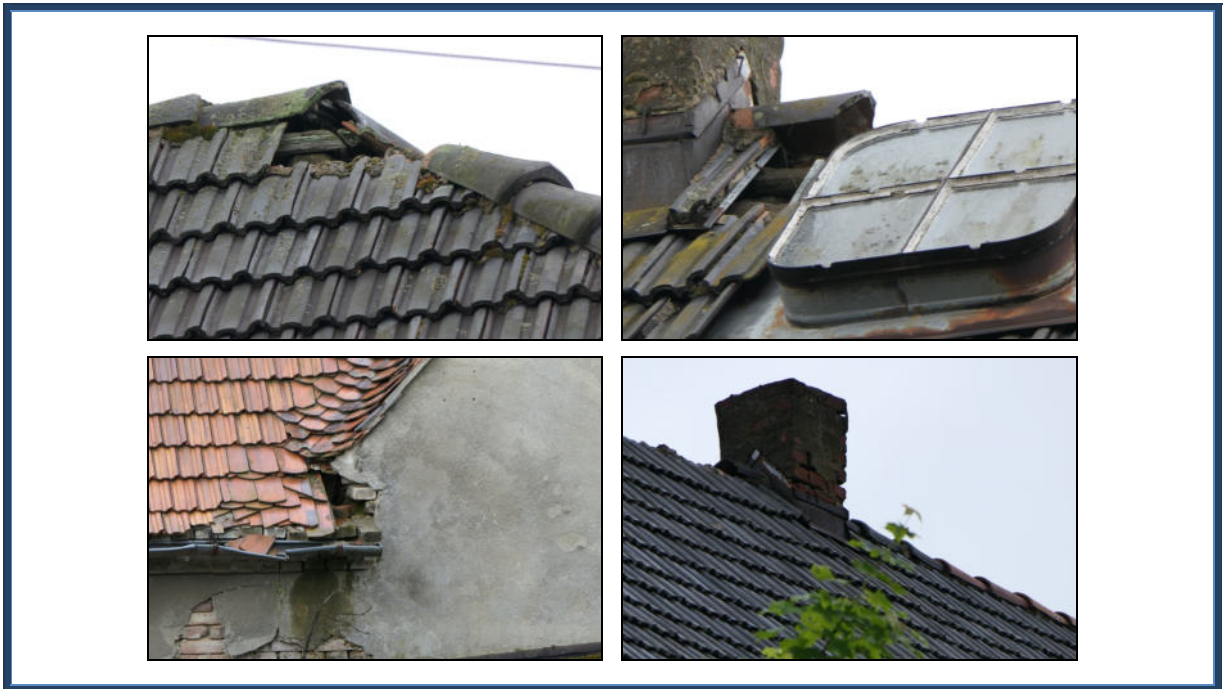
**Abbildung 13: Detailansichten der Schäden an der Dacheindeckung**

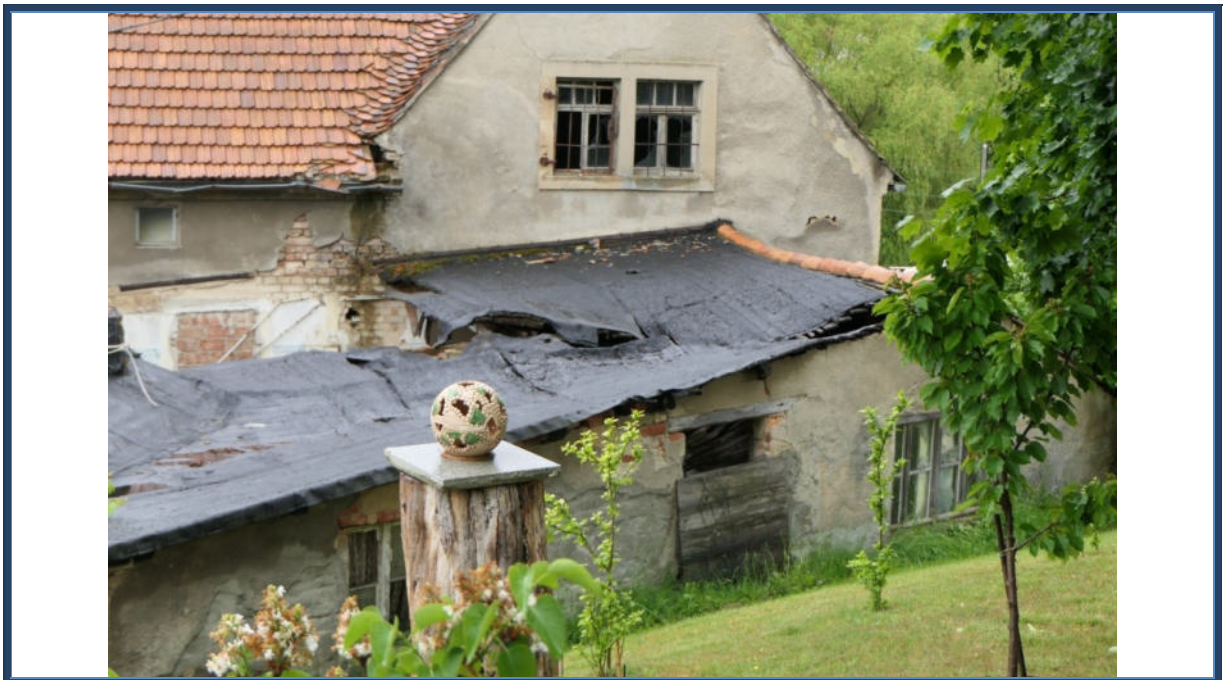
**Abbildung 14: Detailansicht des bereits eingestürzten Anbau/-Zwischenbau**

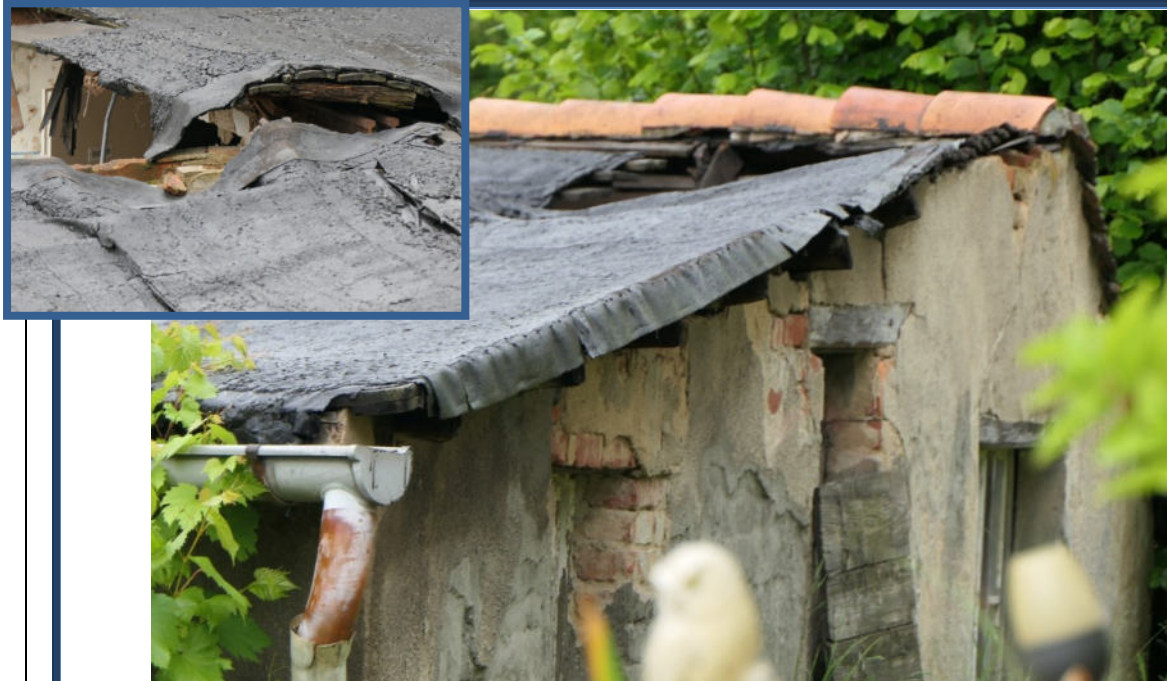
**Abbildung 15: Detailansichten des bereits eingestürzten Anbau-/Zwischenbau**

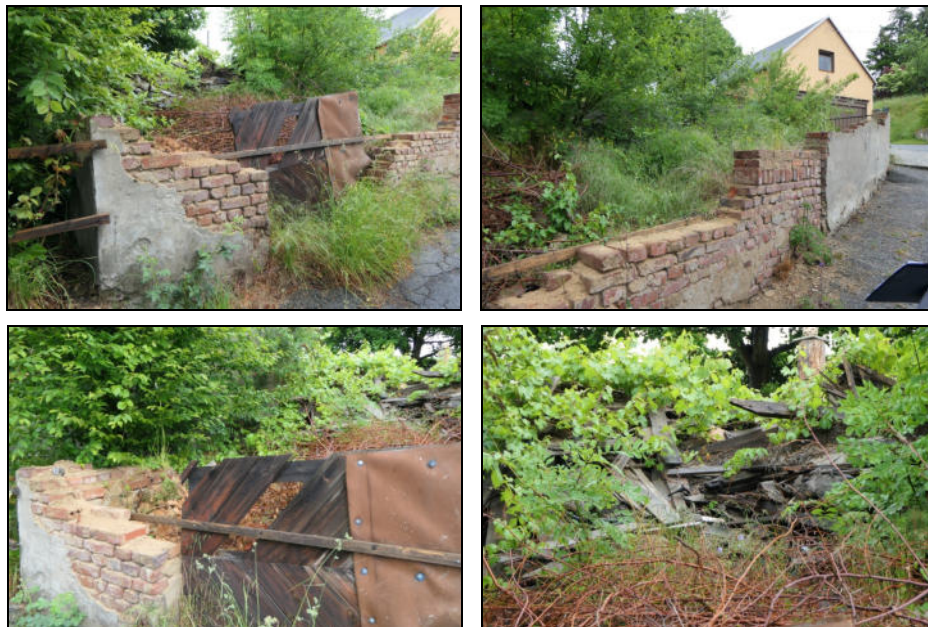
**Abbildung 16: Restruine im östlichen Grundstücksbereich**

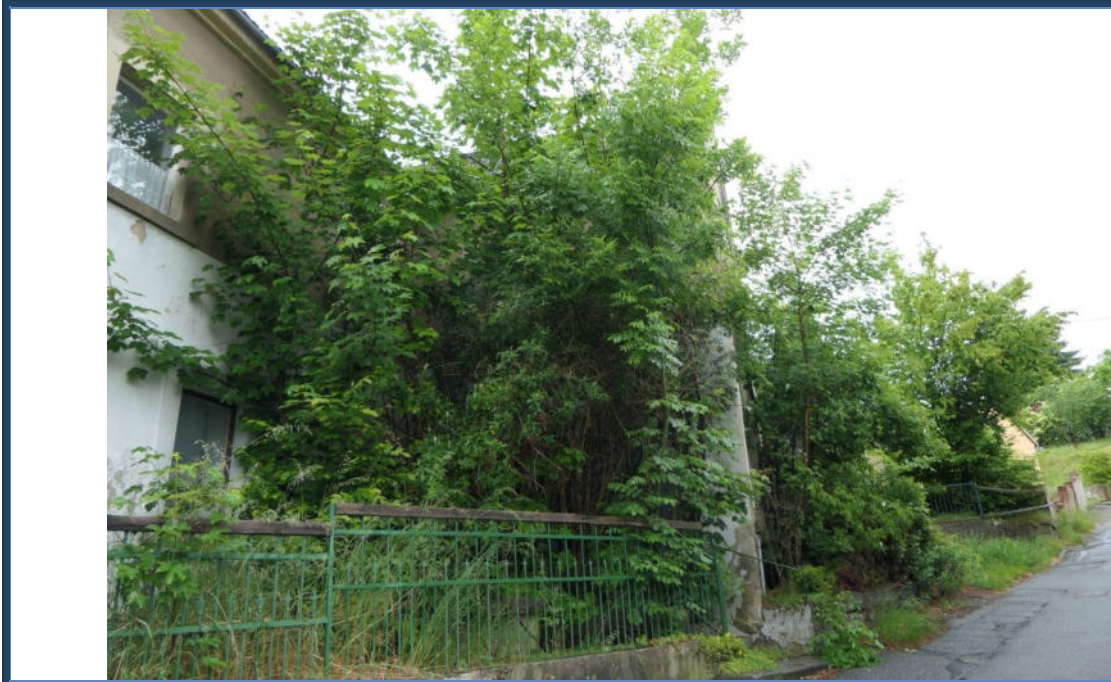
**Abbildung 17: Stark verwilderte und beschädigte Außenanlagen**

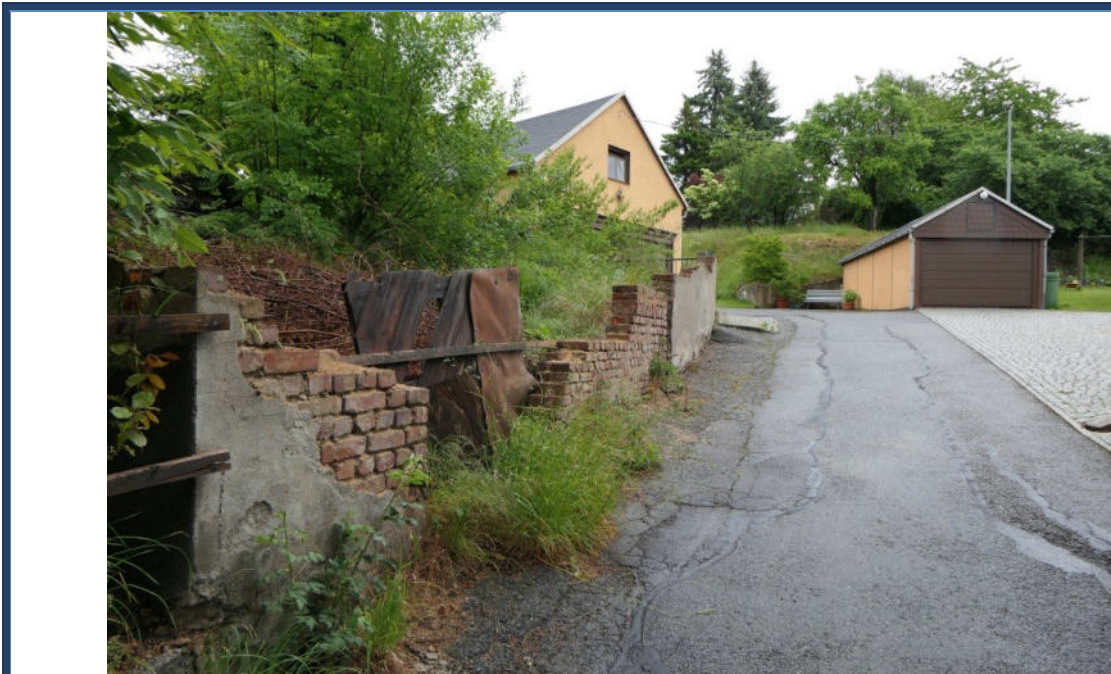
**Abbildung 18: Blick in östliche Richtung in die Straße "Am Sportplatz"; links das Bewertungsobjekt (Restruine); stark verwilderte und beschädigte Außenanlagen; umliegende Bebauung**

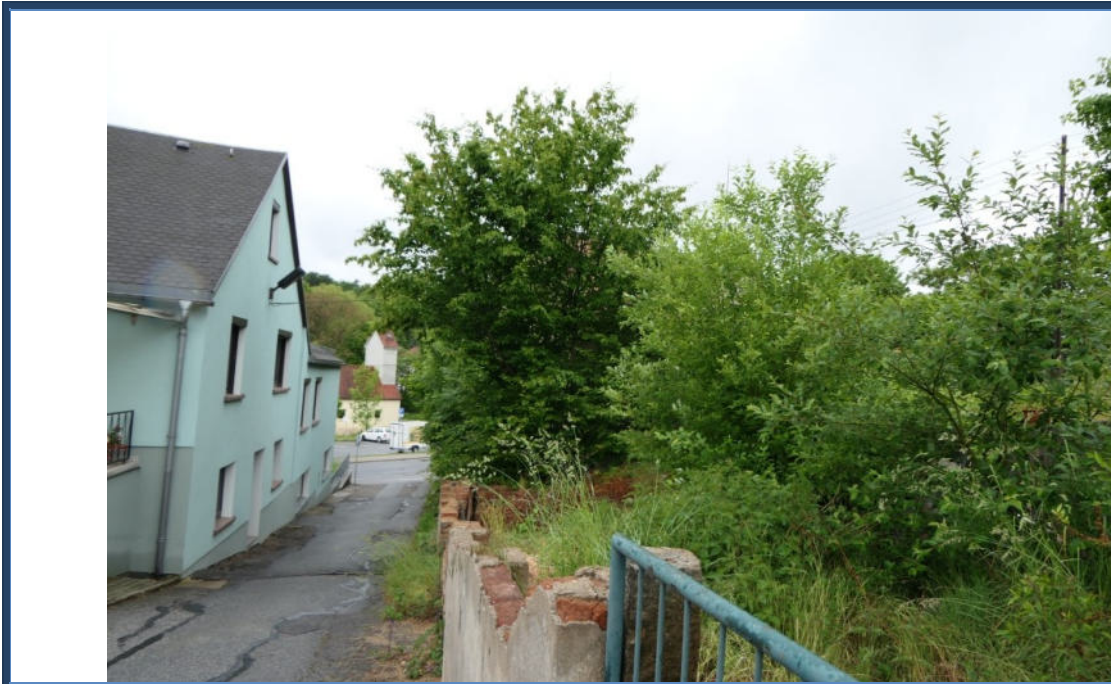
**Abbildung 19: Blick in westliche Richtung in die Straße "Am Sportplatz"; rechts das Bewertungsobjekt stark verwilderte und beschädigte Außenanlagen; umliegende Bebauung**

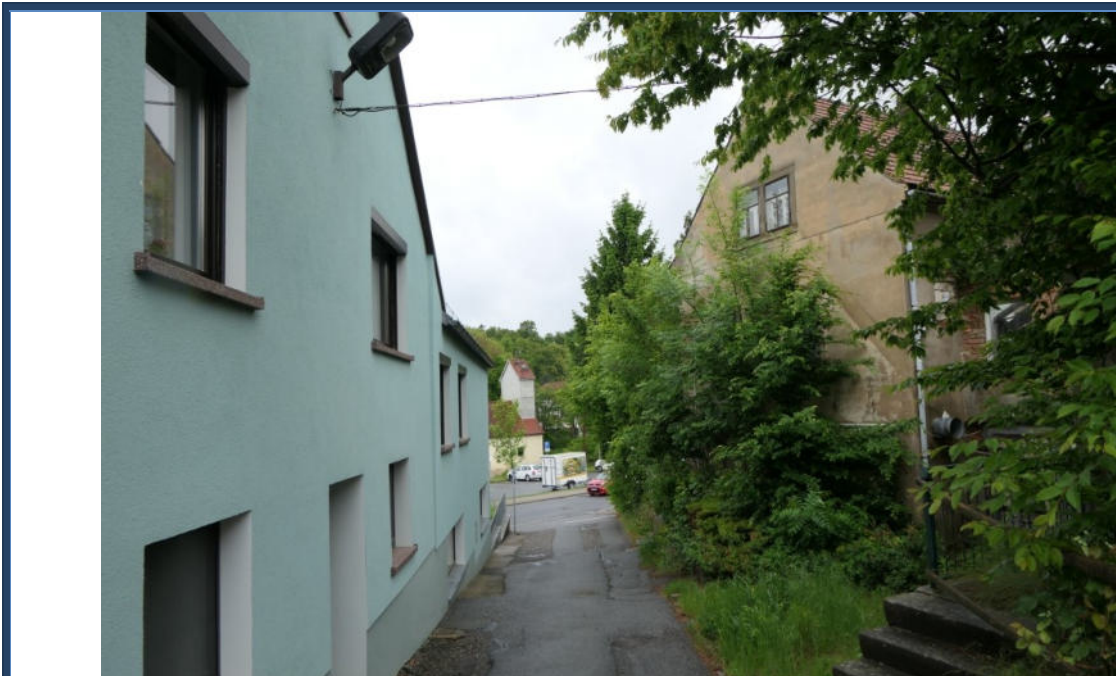
**Abbildung 20: Blick in westliche Richtung in die Straße "Am Sportplatz" zur Pulsnitztalstraße; rechts das Bewertungsobjekt; stark verwilderte und beschädigte Außenanlagen; umliegende Bebauung**

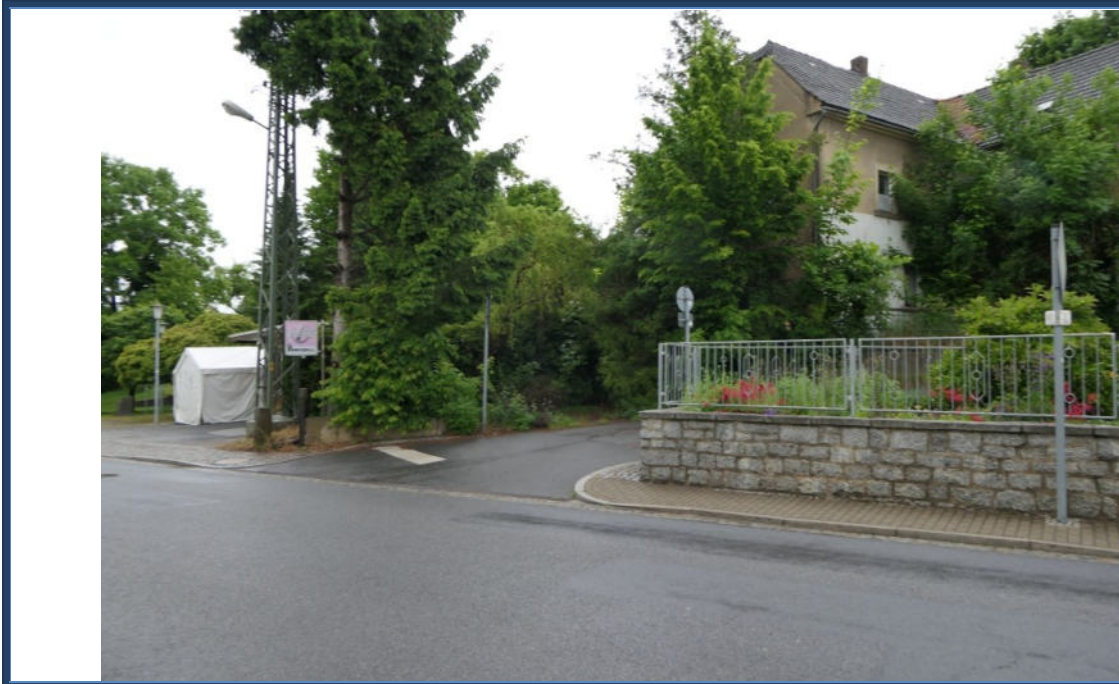
**Abbildung 21: Blick in nordöstliche Richtung von der Pulsnitztalstraße zum Bewertungsobjekt; Einfahrtbereich zur Straße "Am Sportplatz"; stark verwilderte und beschädigte Außenanlagen**
