Fotodokumentation

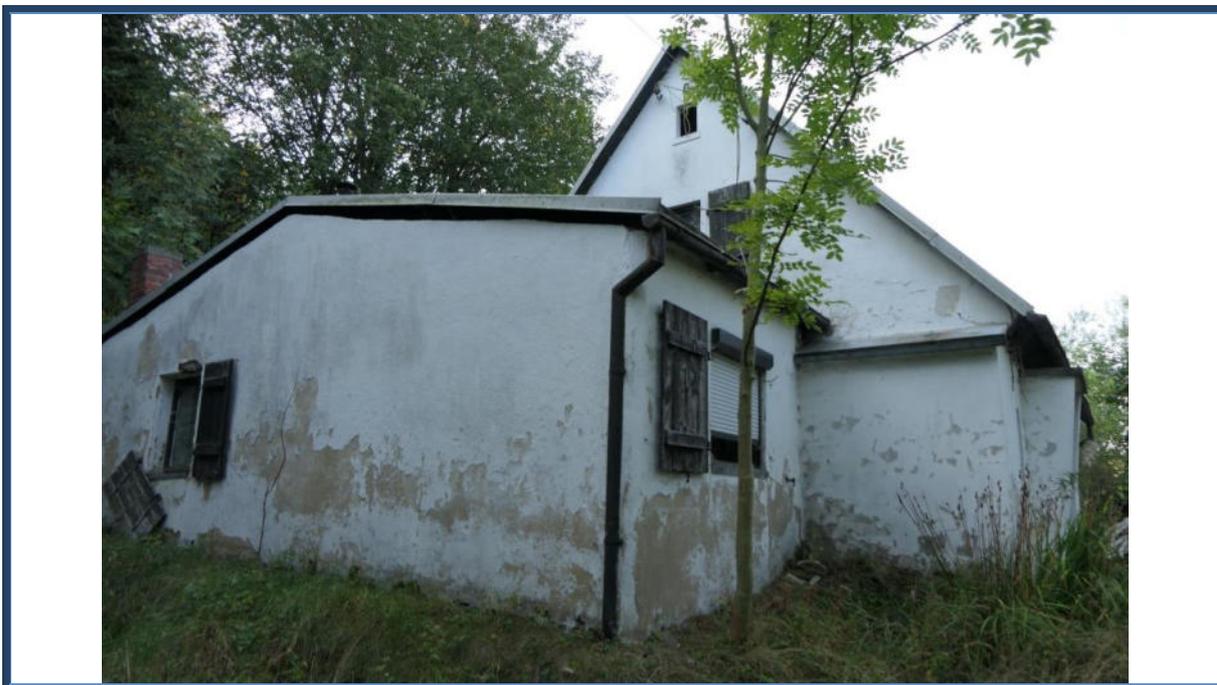
Abbildung 1: Seitenansicht (Nord-Ansicht); im Vordergrund der Anbau; stark verwilderte und beschädigte Außenanlagen

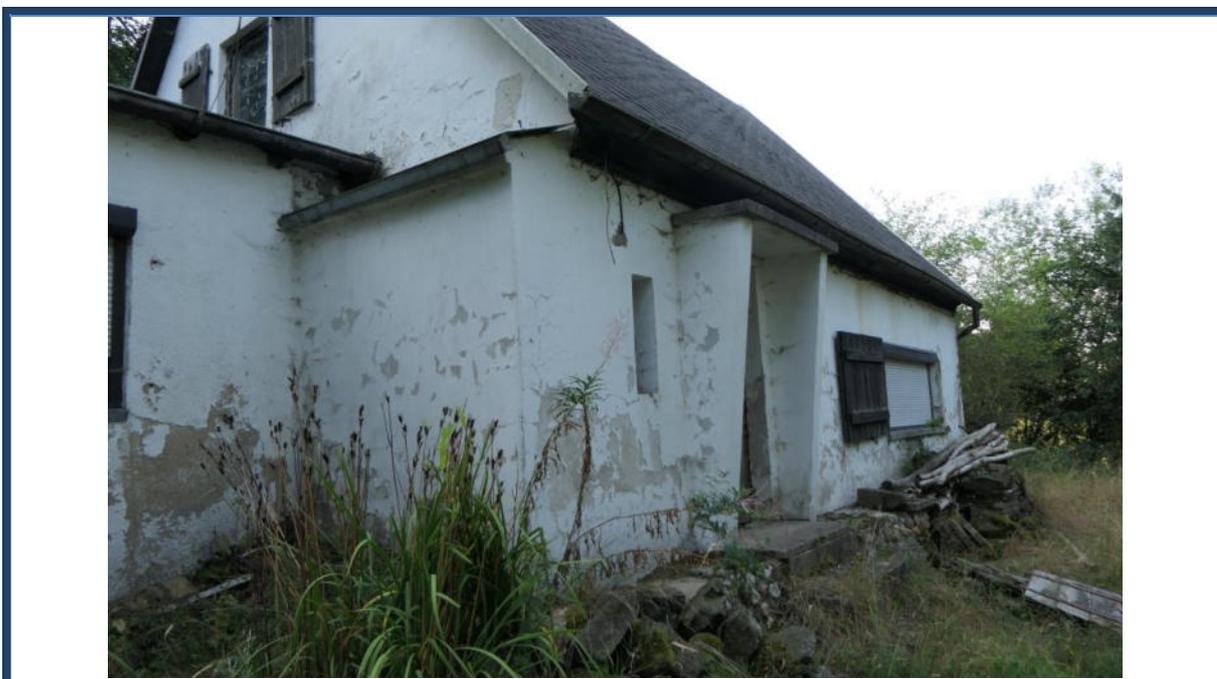
Abbildung 2: Vorderansicht (West-Ansicht); Hauseingangsbereich; stark verwilderte und beschädigte Außenanlagen

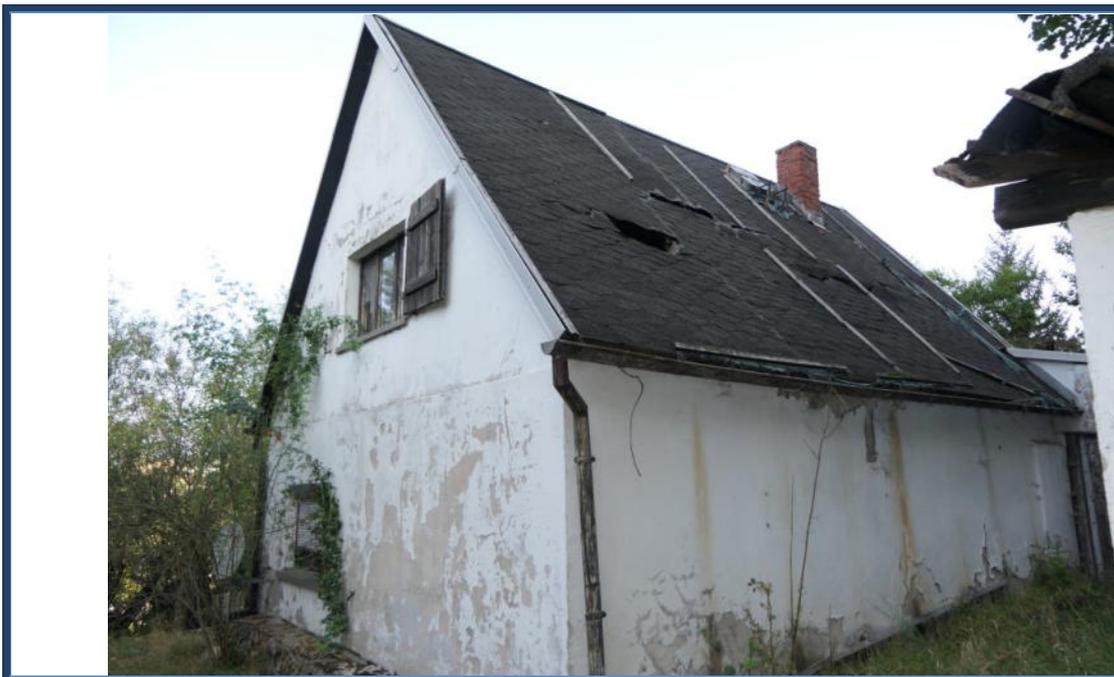
Abbildung 3: Seiten- und Rückansicht (Süd-Ost-Ansicht); stark verwilderte und beschädigte Außenanlagen

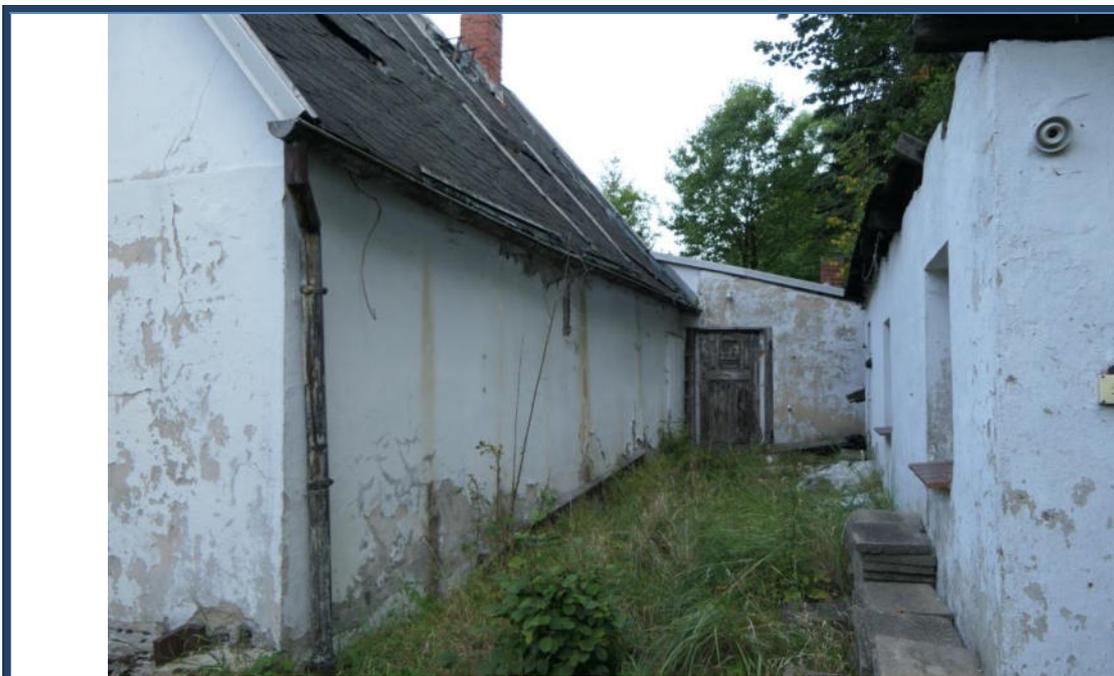
Abbildung 4: Rückansicht (Süd-Ost-Ansicht); mittig der rückseitige Eingang; rechts der bereits eingestürzte Abstellschuppen; stark verwilderte und beschädigte Außenanlagen

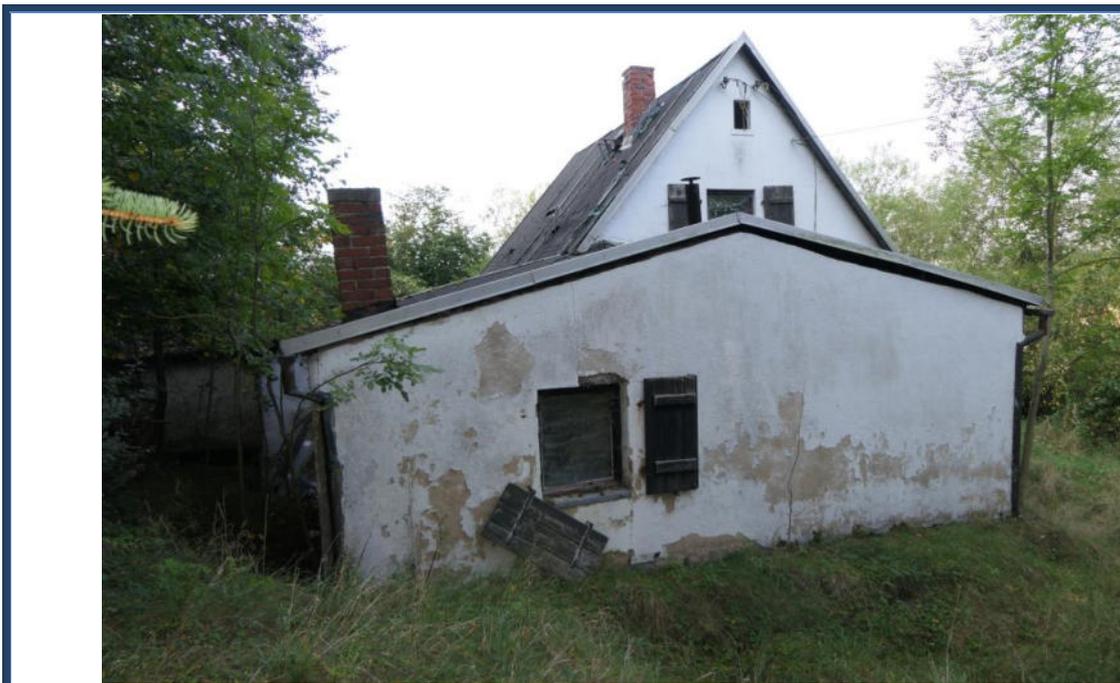
Abbildung 5: Seitenansicht (Nord-Ansicht); im Vordergrund der Anbau; stark verwilderte und beschädigte Außenanlagen

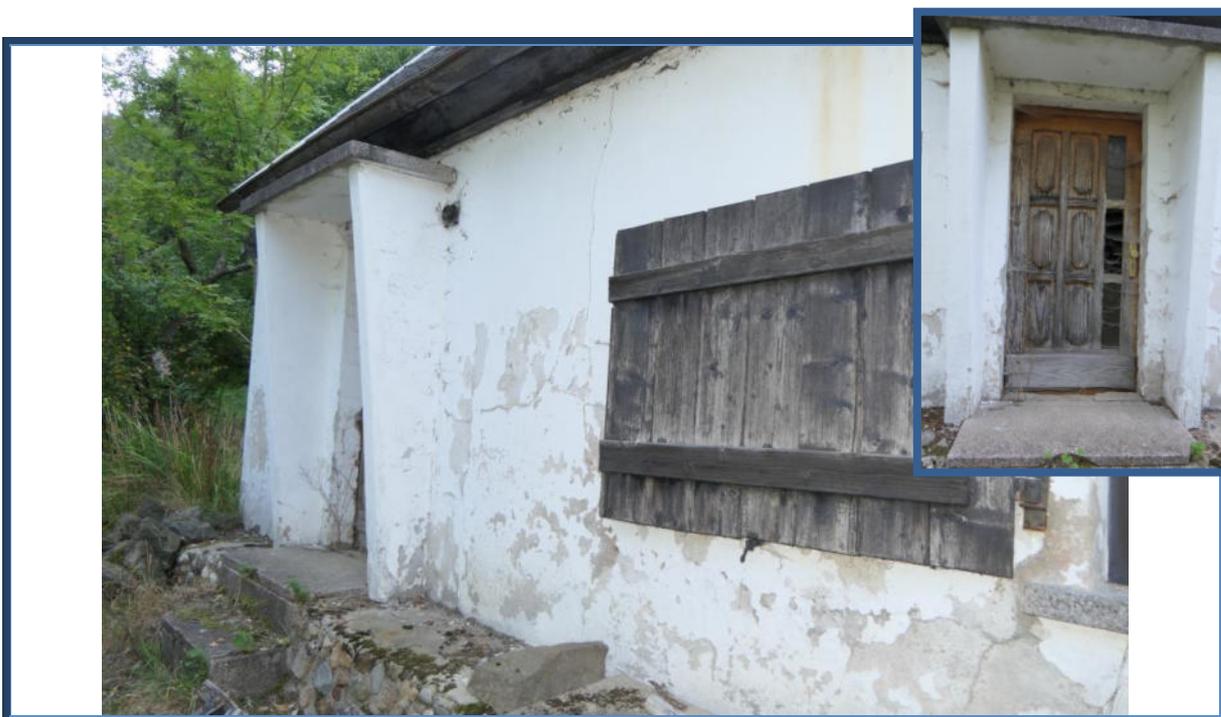
Abbildung 6: Eingangsbereich; Hauseingangstür stark überaltert bzw. beschädigt

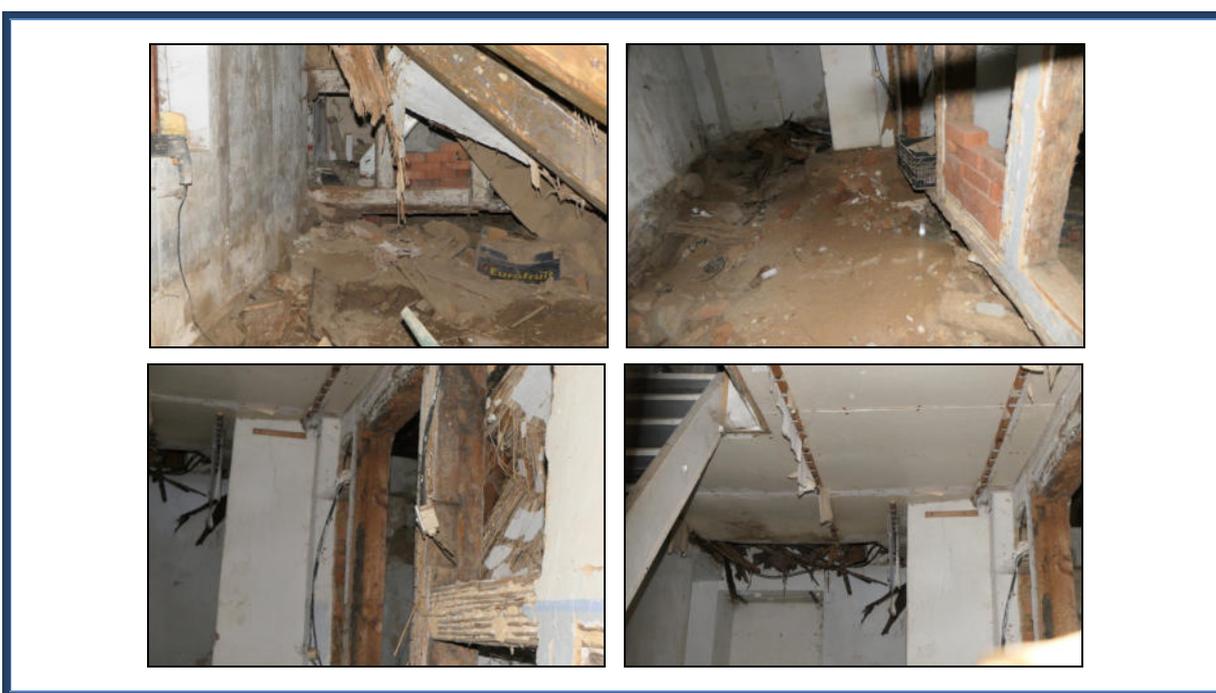
Abbildung 7: Innenansichten (Blick durch Fenster und Hauseingangstür); Zwischendecke bereits eingestürzt; Böden überwiegend fehlend

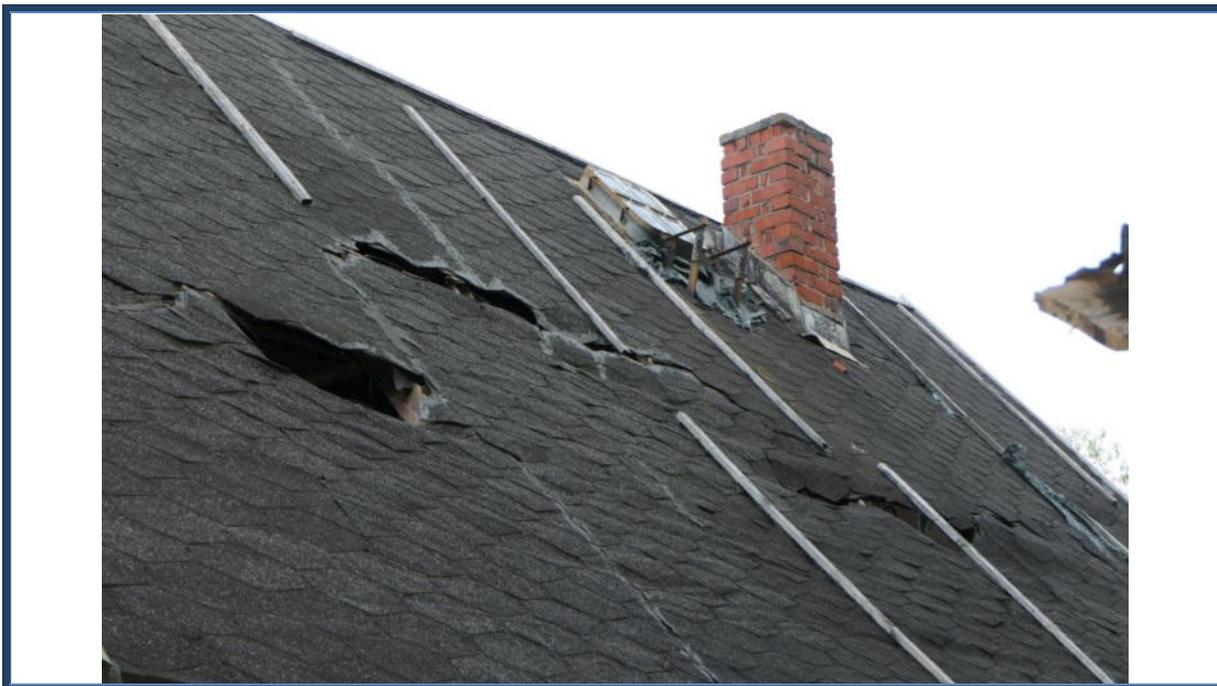
Abbildung 9: Stark beschädigte Dacheindeckung und Schäden am Schornsteinkopf

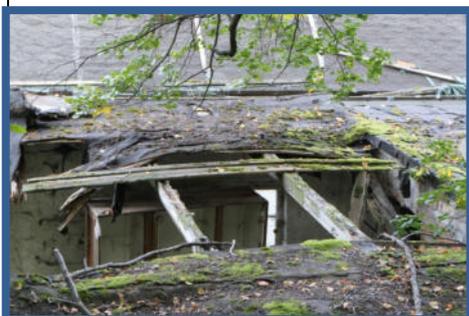
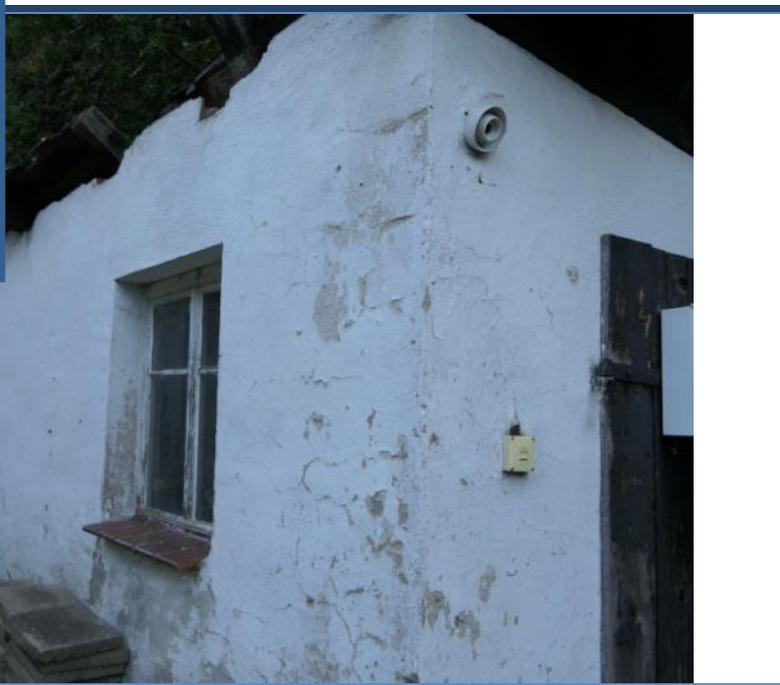
Abbildung 10: Detailansichten des Abstellschuppens; Dach bereits eingestürzt

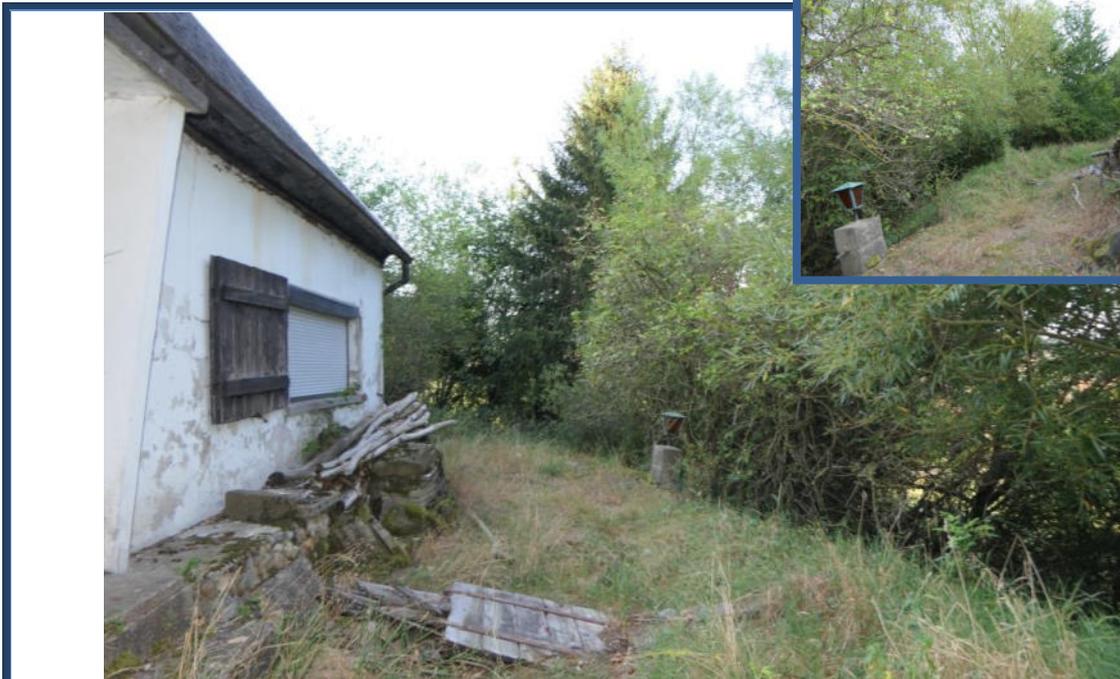
Abbildung 11: Stark verwilderte und beschädigte Außenanlagen; tlw. Unratablagerungen

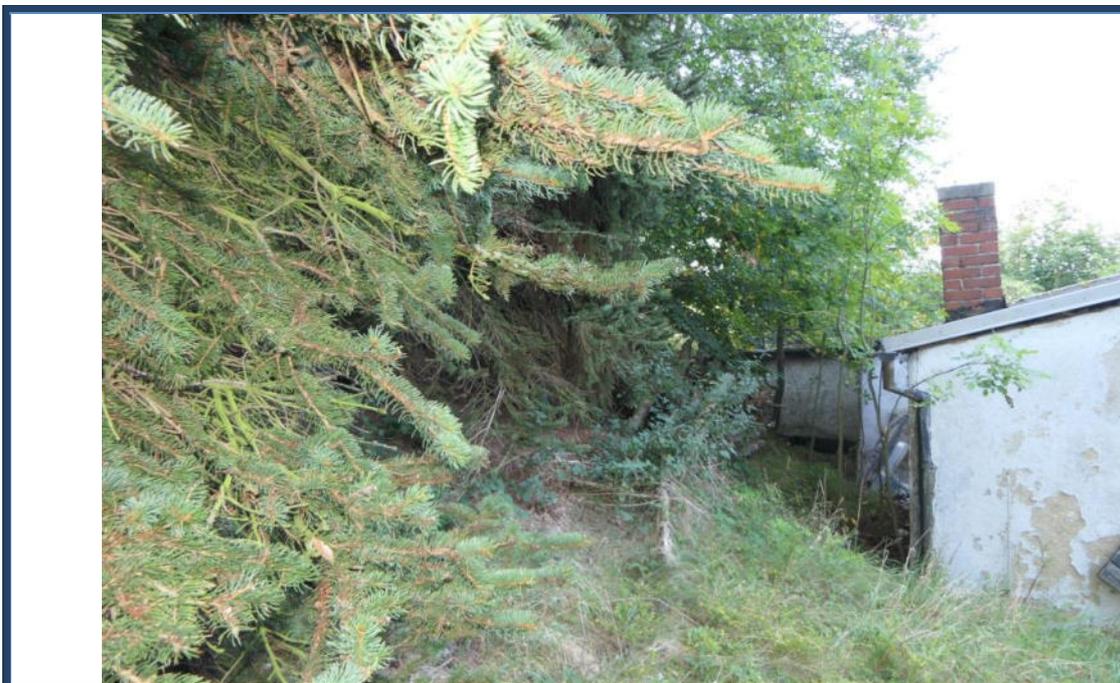
Abbildung 12: Stark verwilderte und beschädigte Außenanlagen

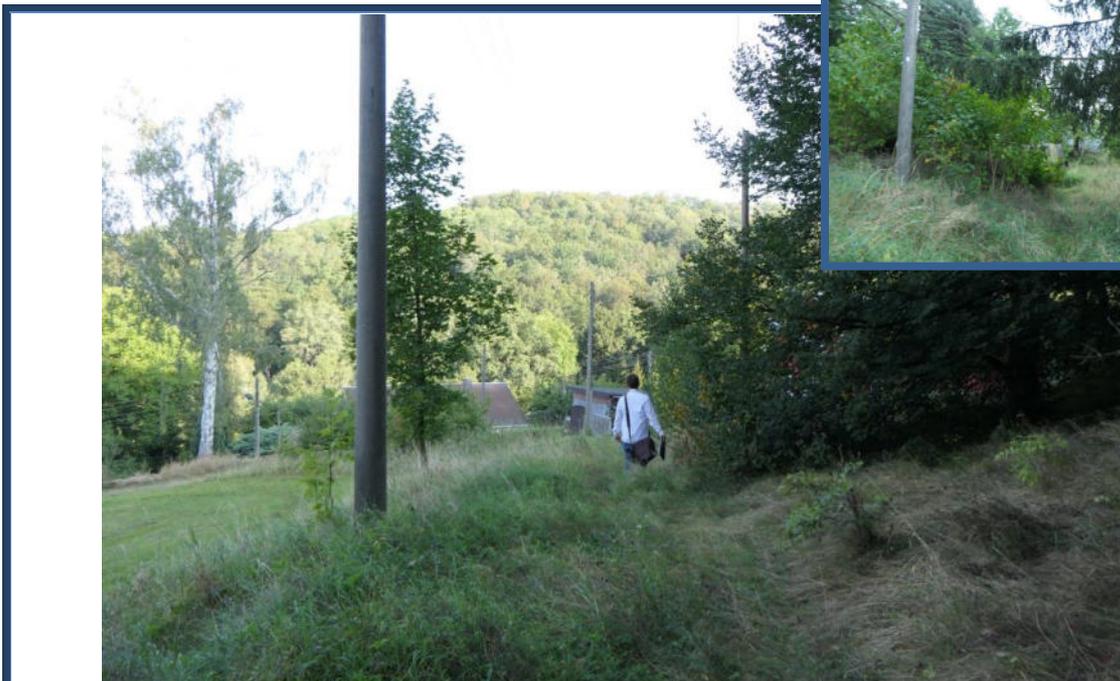
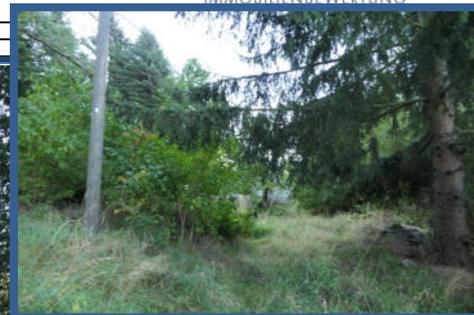
Abbildung 13: Blick in nördliche Richtung; ungesicherter Zufahrts-/Zugangsbereich über mehrere Fremdgrundstücke

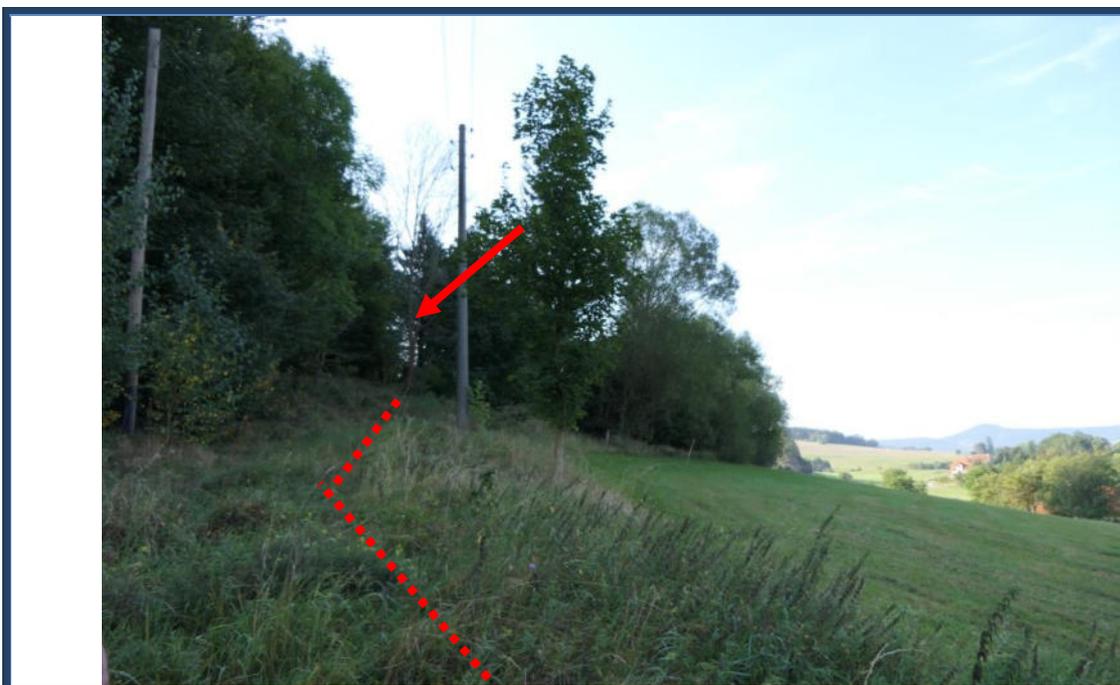
Abbildung 14: Blick in südliche Richtung; ungesicherter Zufahrts-/Zugangsbereich über mehrere Fremdgrundstücke; der Pfeil zeigt die etwaige Lage des Bewertungsobjekts; im Vordergrund das Flurstück 721/5; umliegende Nutzung

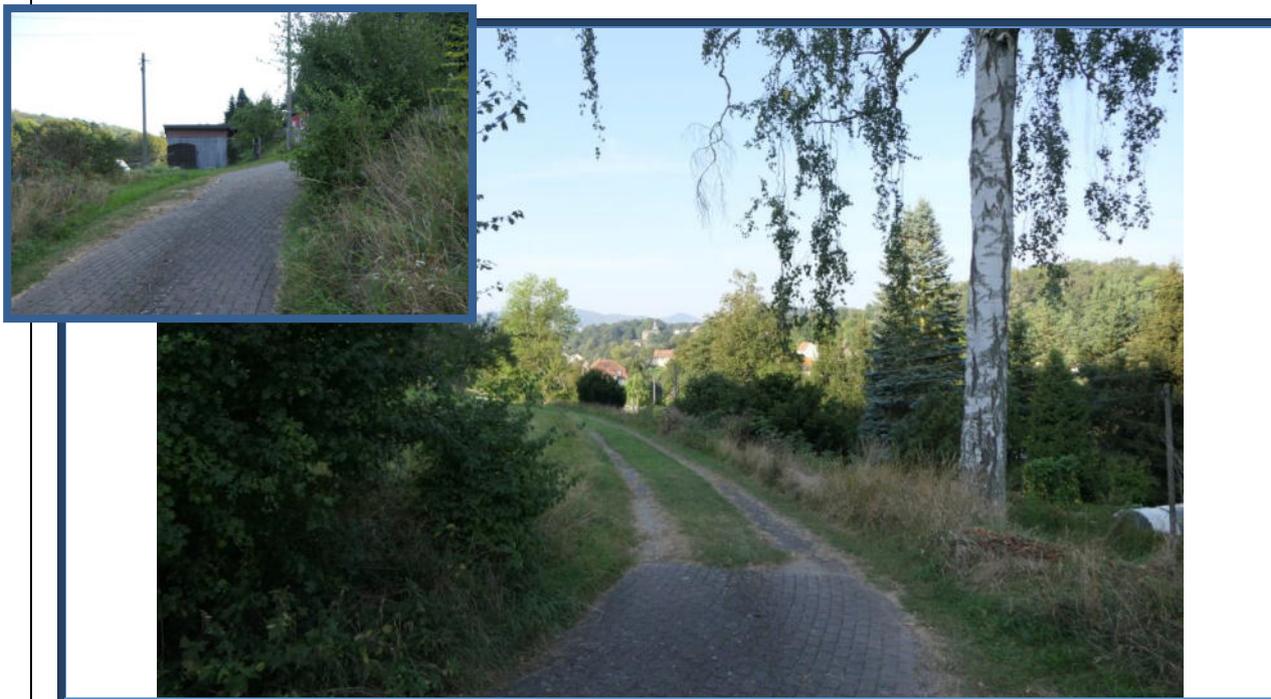
Abbildung 15: Blick in südwestliche Richtung; ungesicherter Zufahrts-/Zugangsbereich über mehrere Fremdgrundstücke

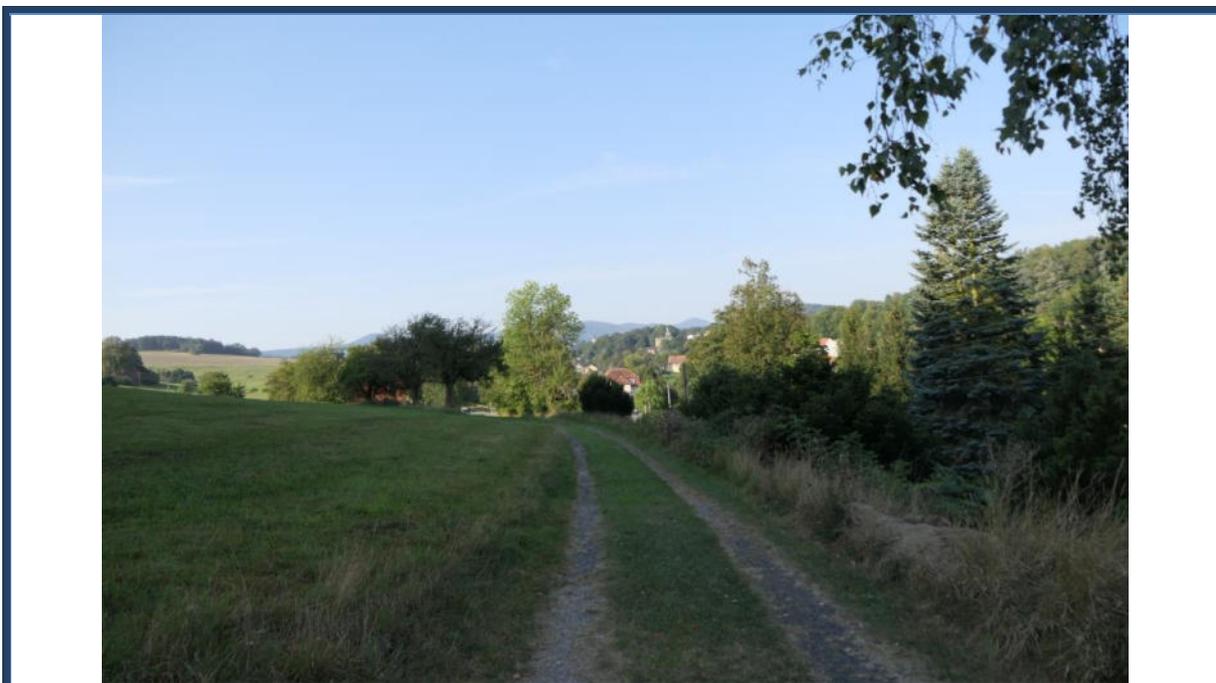
Abbildung 16: Blick in südwestliche Richtung; ungesicherter Zufahrts-/Zugangsbereich über mehrere Fremdgrundstücke; umliegende Nutzung

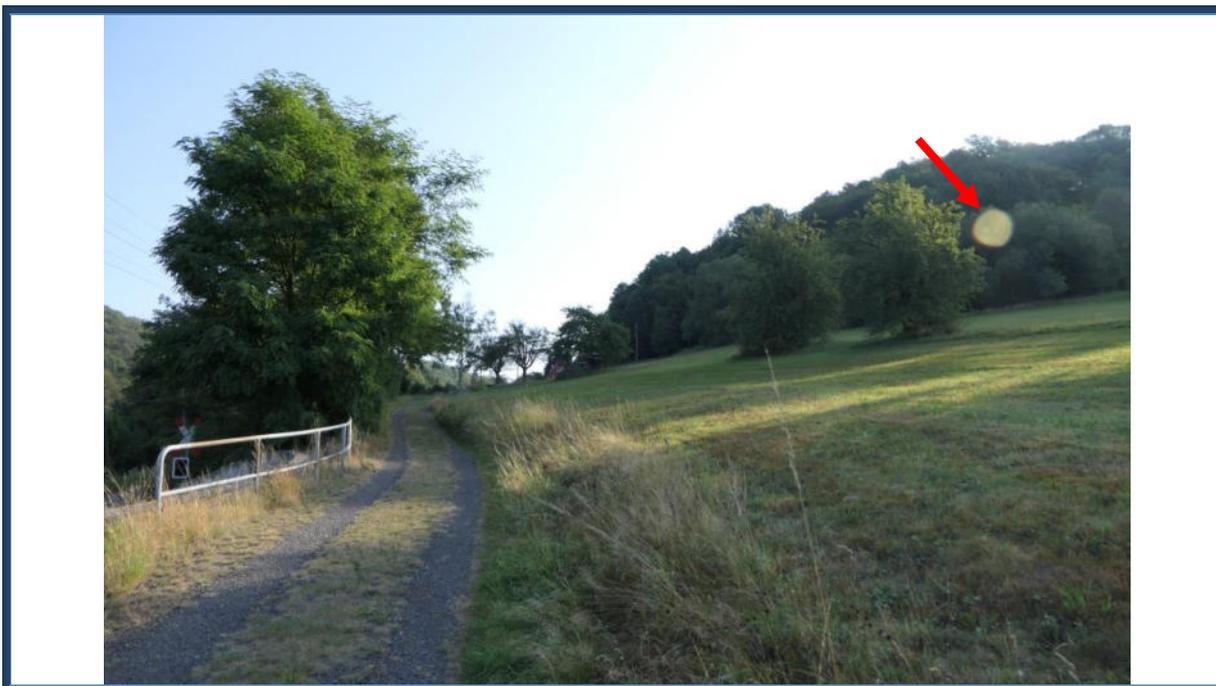
Abbildung 17: Blick nördliche Richtung; ungesicherter Zufahrts-/Zugangsbereich über mehrere Fremdgrundstücke; der Pfeil zeigt die etwaige Lage des Bewertungsobjekts; umliegende Nutzung

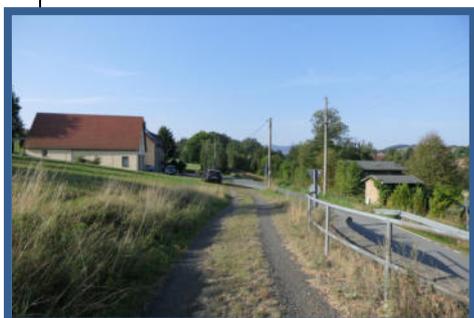
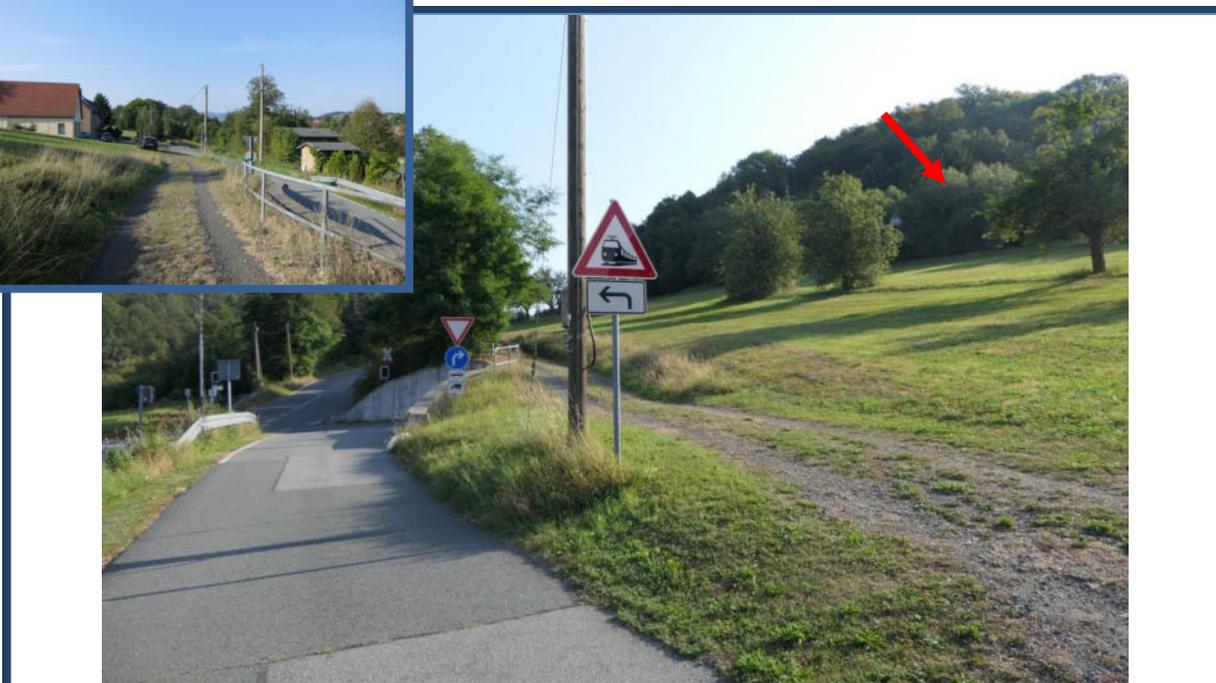
Abbildung 18: Blick nördliche Richtung; ungesicherter Zufahrts-/Zugangsbereich über mehrere Fremdgrundstücke; der Pfeil zeigt die etwaige Lage des Bewertungsobjekts; umliegende Bebauung und Nutzung
