**Straßenansicht des ehemaligen Rittergutes mit zu erhaltender Mauer**

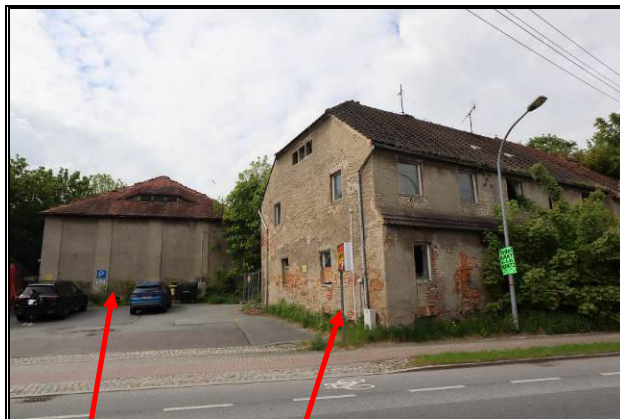
**Scheune und ehem. Wohnhaus (Nord-Ost-Ansicht)**

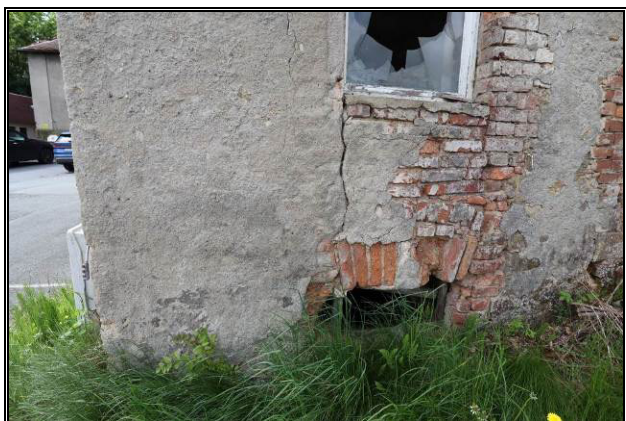
**Detailansicht Mauerwerksriss am ehem. Wohnhaus (straßenseitig)**

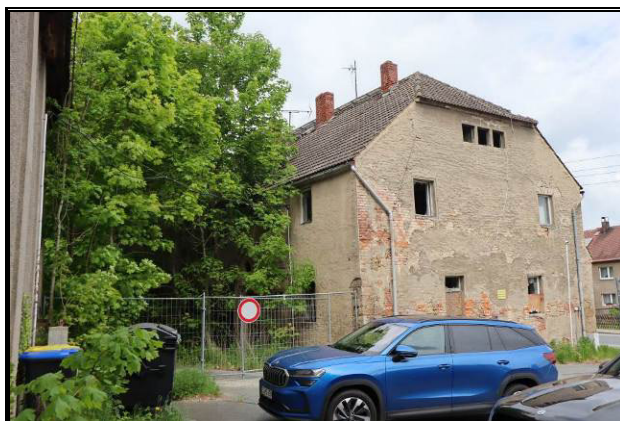
**Süd-Ost-Ansicht des ehem. Wohnhauses**

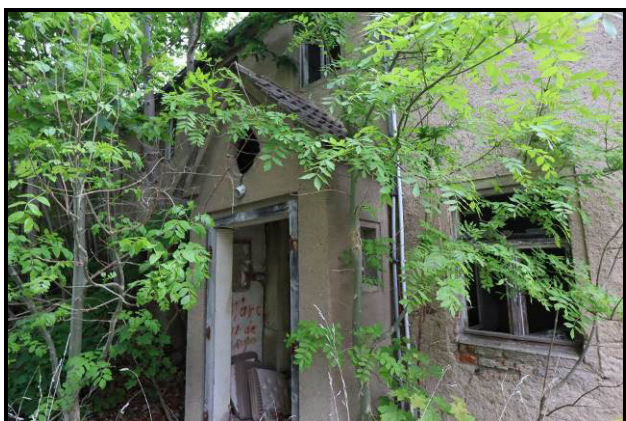
**Eingangsbereich des ehem. Wohnhauses**

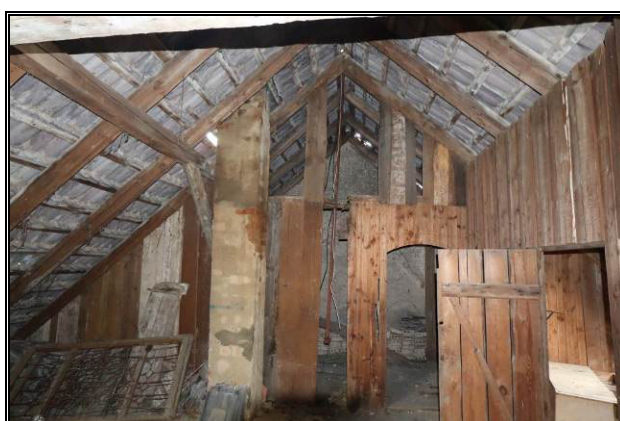
**Teil des Dachbodens (Wohnhaus)**

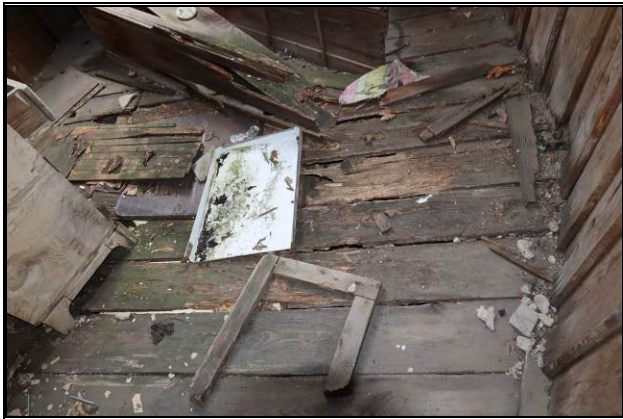
**durchbrechende Dielung im Dachboden**

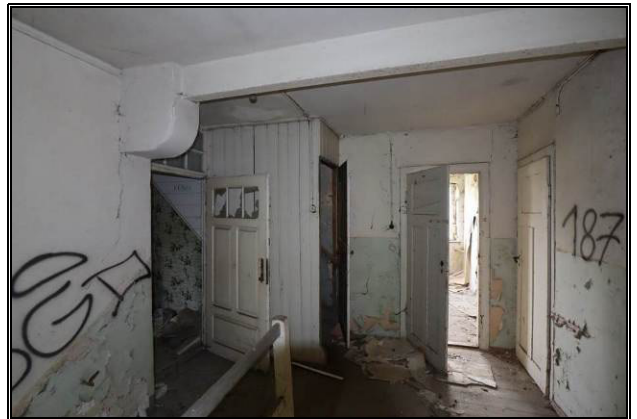
**Treppenflur im OG des Wohnhauses**

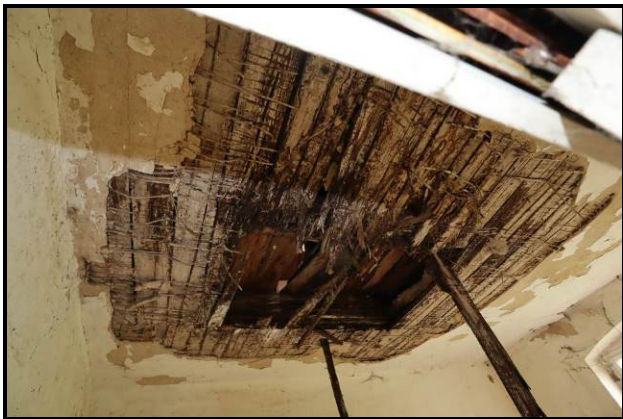
**Detailansicht durchgebrochene Decke im Wohnhaus**

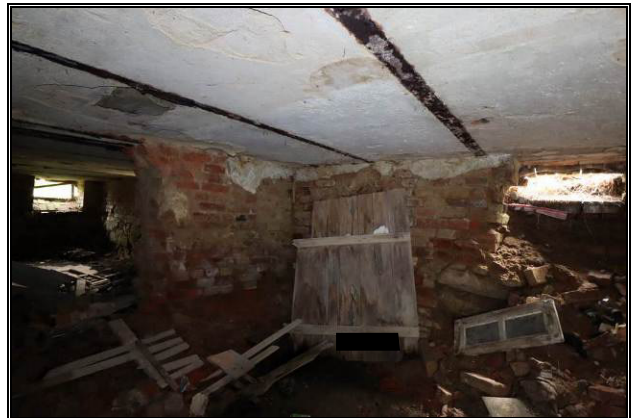
**zusammenfallendes Mauerwerk im Keller**

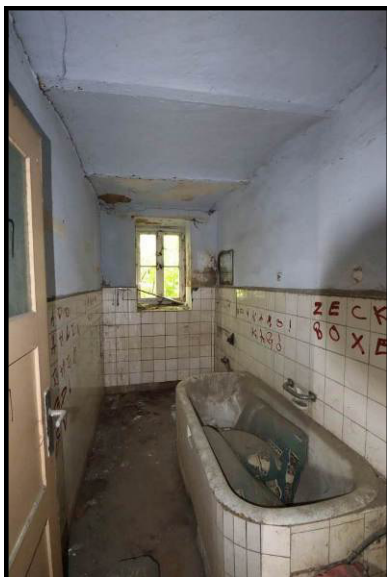
**Bad im EG**

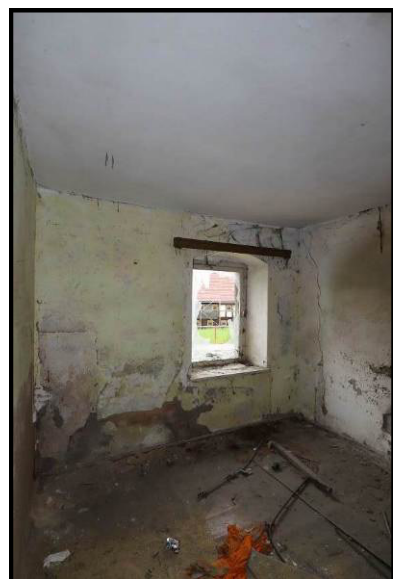
**Zimmer im EG**

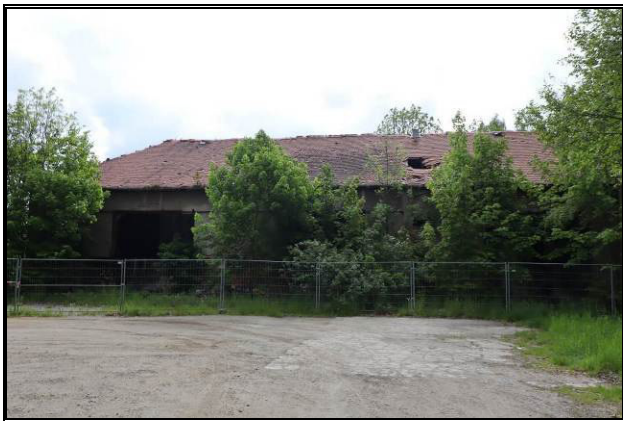
**West-Ansicht der Scheune**

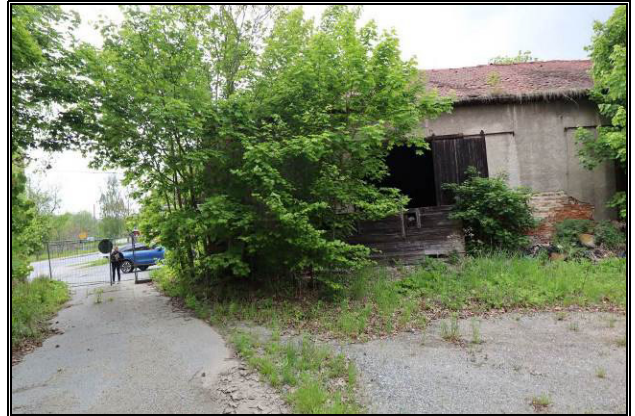
**nördlicher Teil der Scheune**

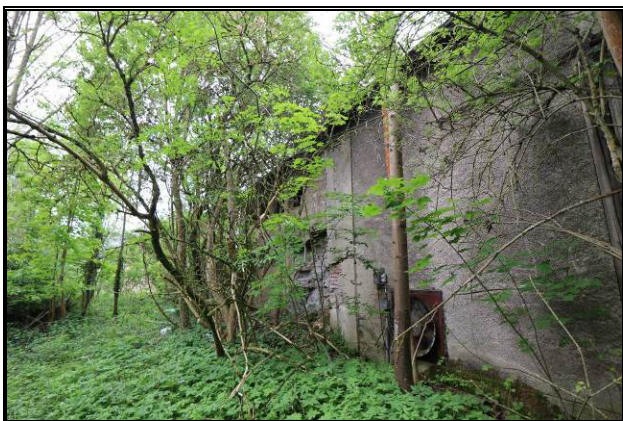
**Nord-Ost-Ansicht der Scheune**

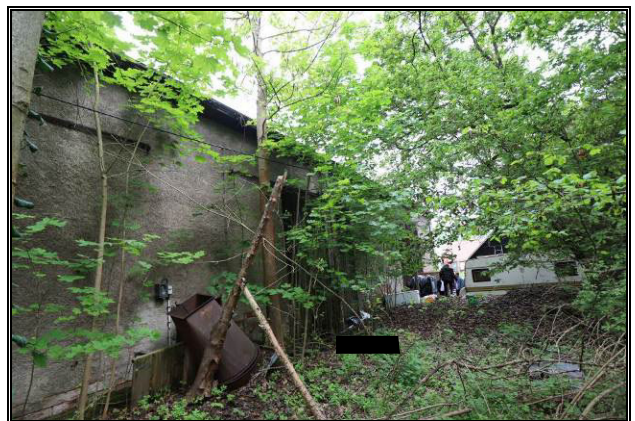
**Süd-Ost-Ansicht der Scheune**

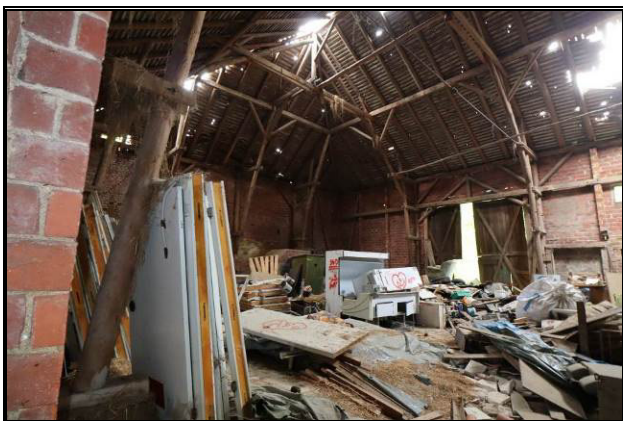
**Teil der Innenansicht der Scheune**

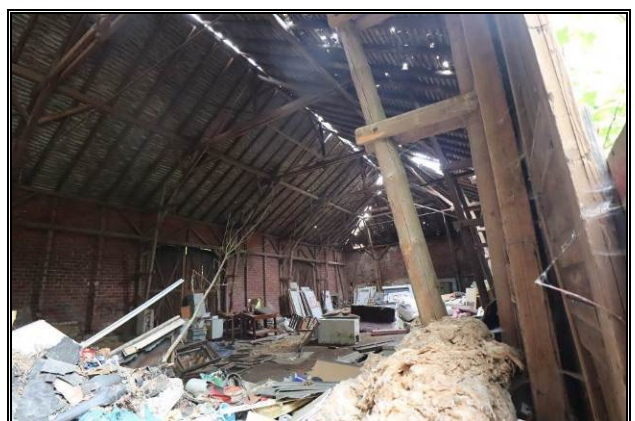
**Teil der Innenansicht der Scheune**

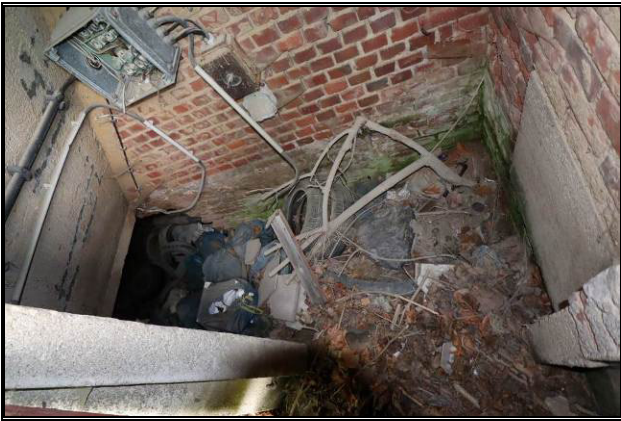
**Blick zum Kellerzugang der Scheune**

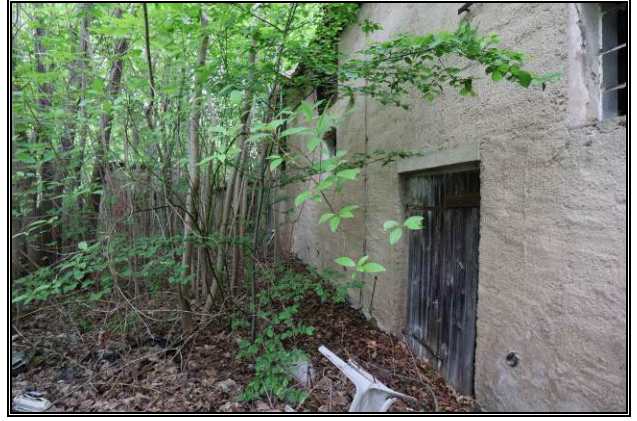
**Süd-Ost-Ansicht des Stallgebäudes 1**

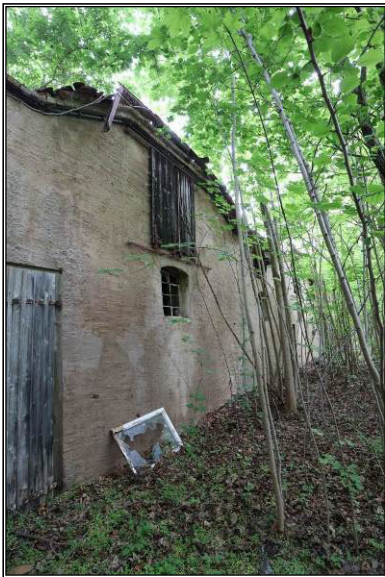
**Süd-West-Ansicht des Stallgebäudes 1**

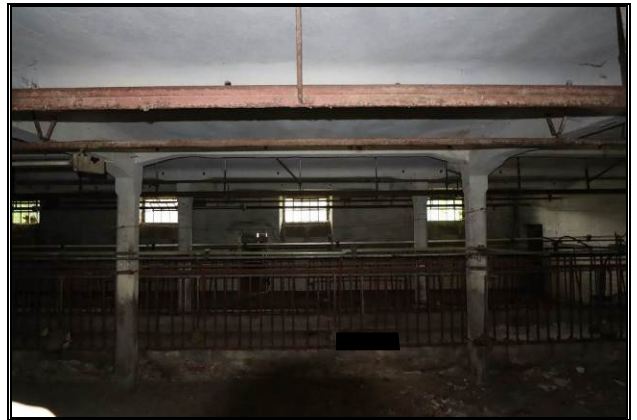
**Innenansicht des Stallgebäudes 1 (Blick durch ein Fenster)**

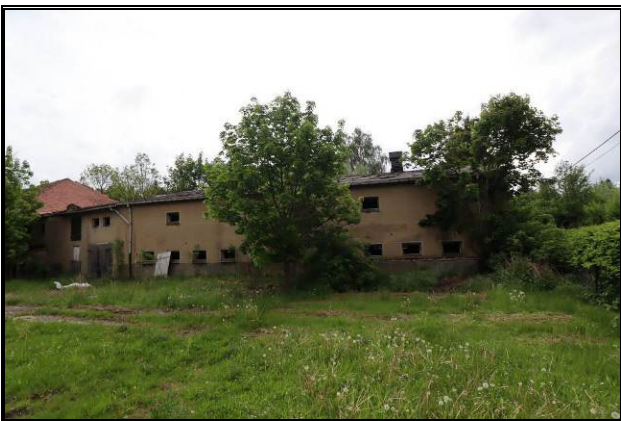
**West-Ansicht des Stallgebäudes 2**

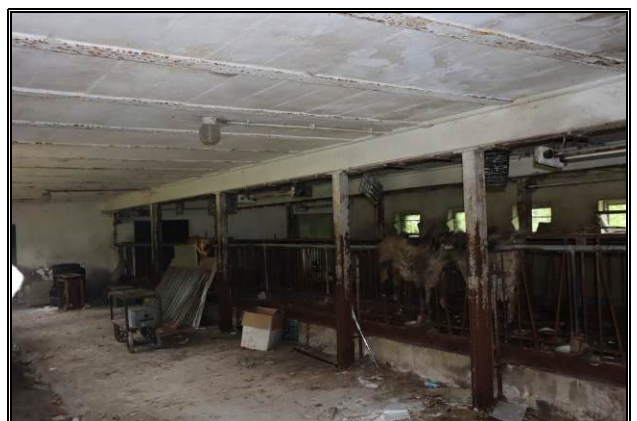
**Innenansicht des Stallgebäudes 2 (Blick durch ein Fenster)**
