Fotodokumentation¹

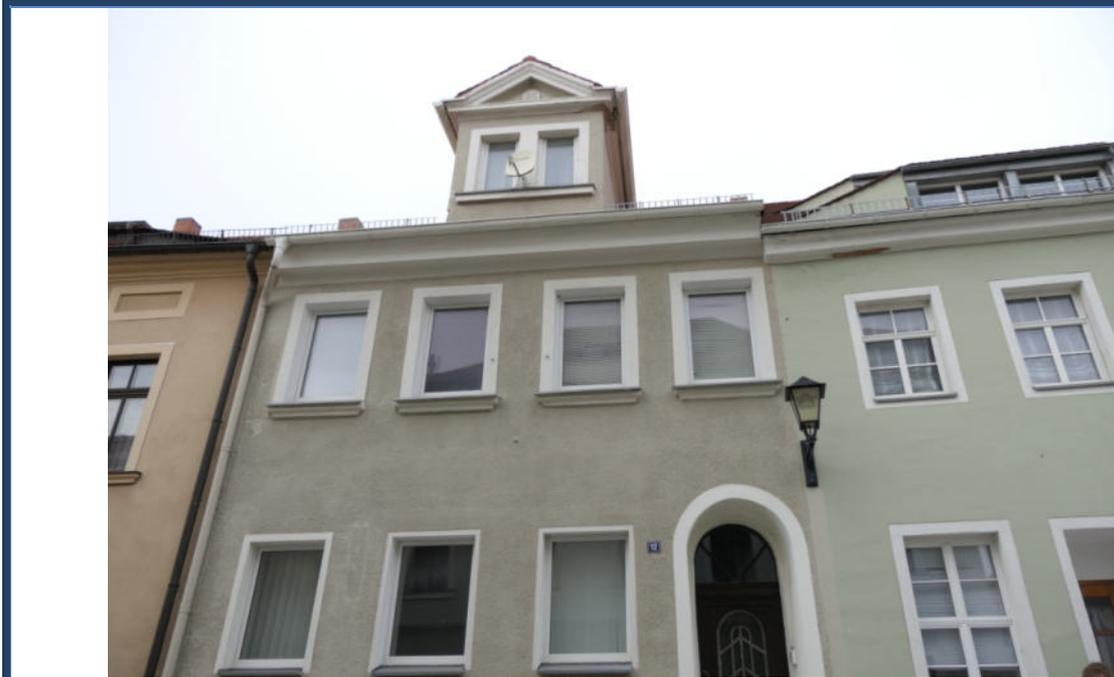
Abbildung 1: Straßen-/Vorderansicht (Süd-Ansicht); angrenzende Bebauung

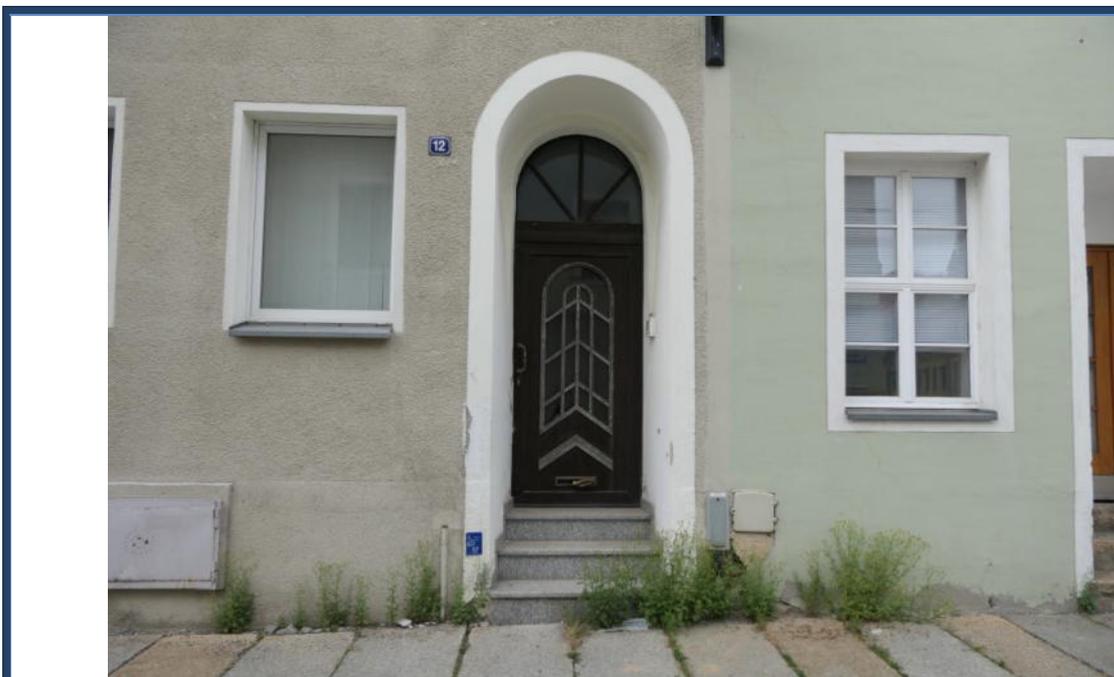
Abbildung 2: Straßen-/Vorderansicht (Süd-Ansicht); Hauseingangsbereich; angrenzende Bebauung

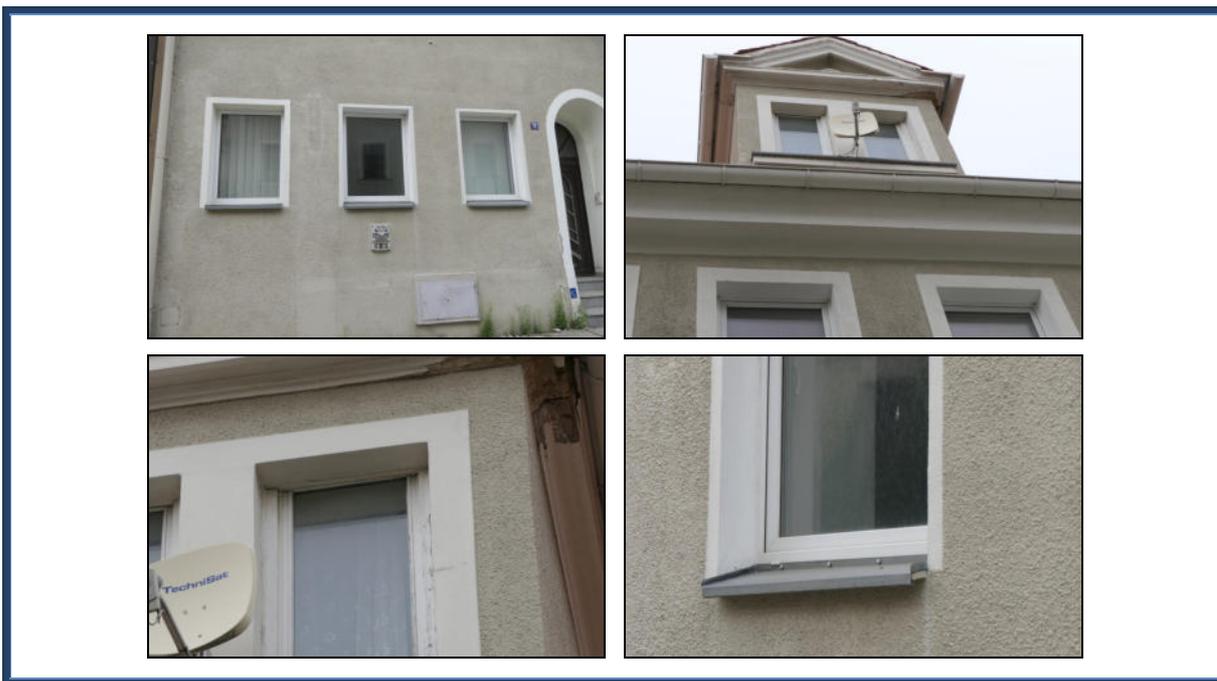
Abbildung 3: Detailansichten

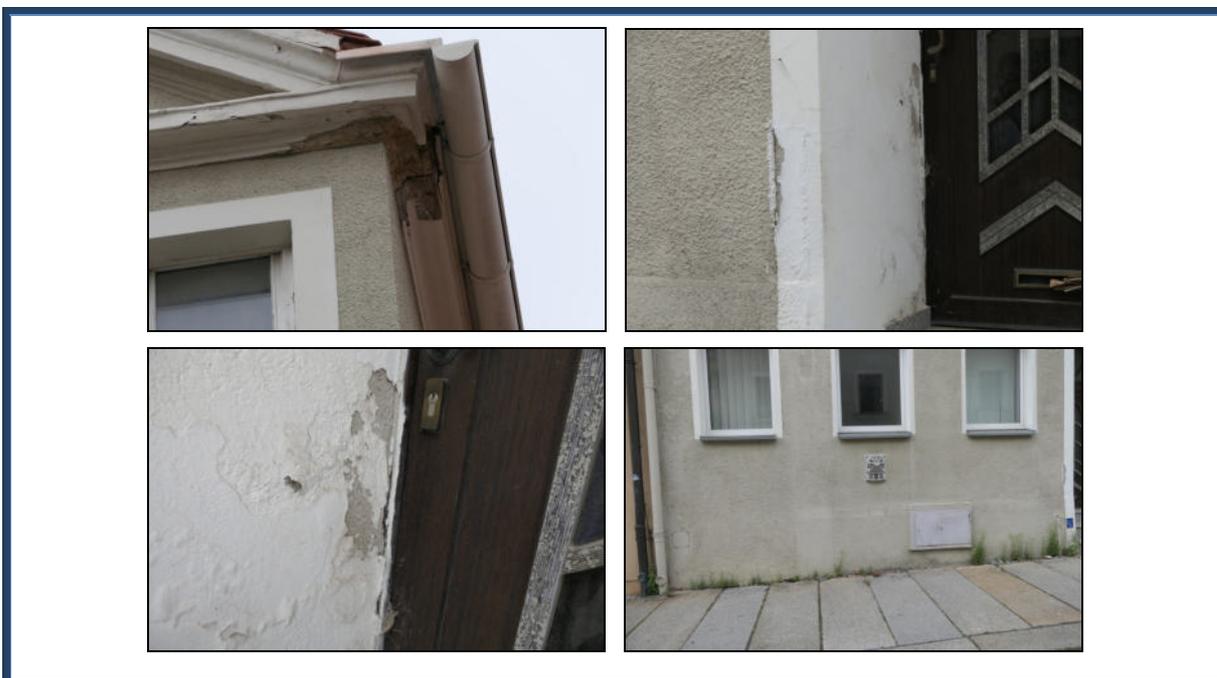
Abbildung 4: Detailansichten der Schäden an der Fassade
