Fotodokumentation¹

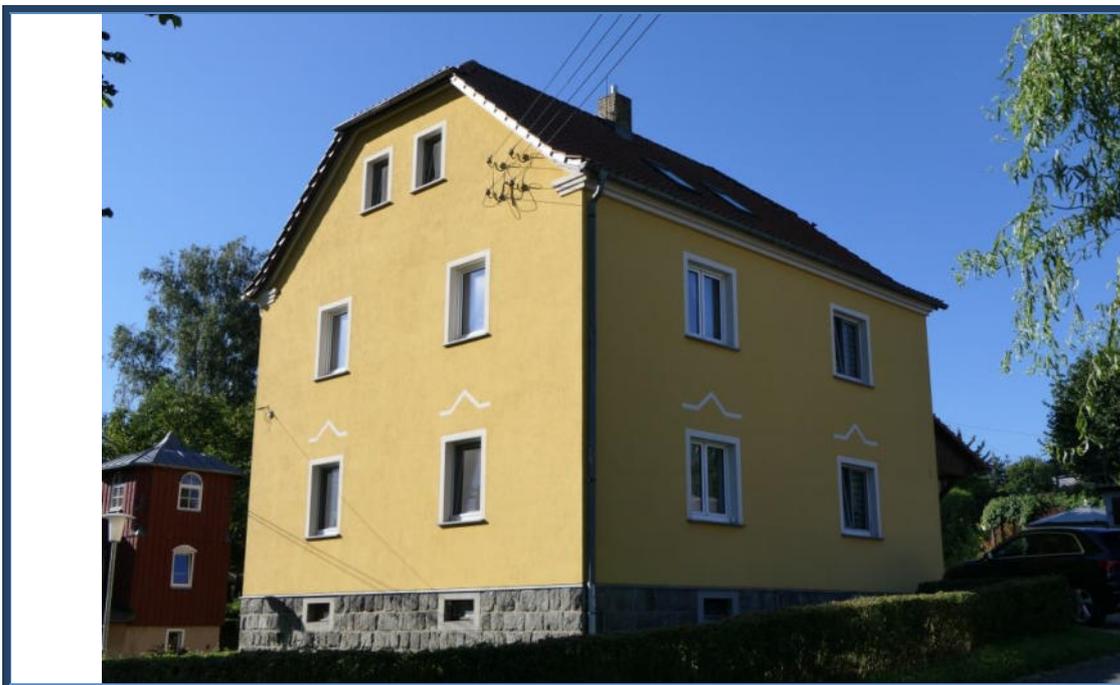
Abbildung 1: Nord-Ost-Ansicht; Außenanlagen; umliegende Bebauung

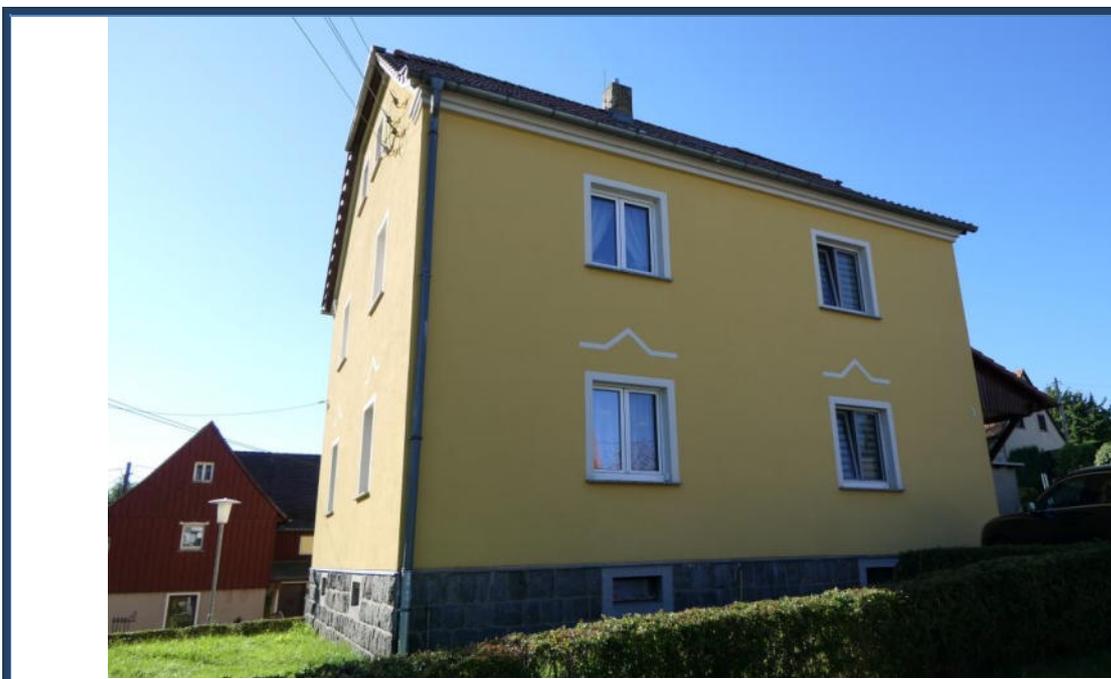
Abbildung 2: Nord-Ansicht; Außenanlagen; umliegende Bebauung

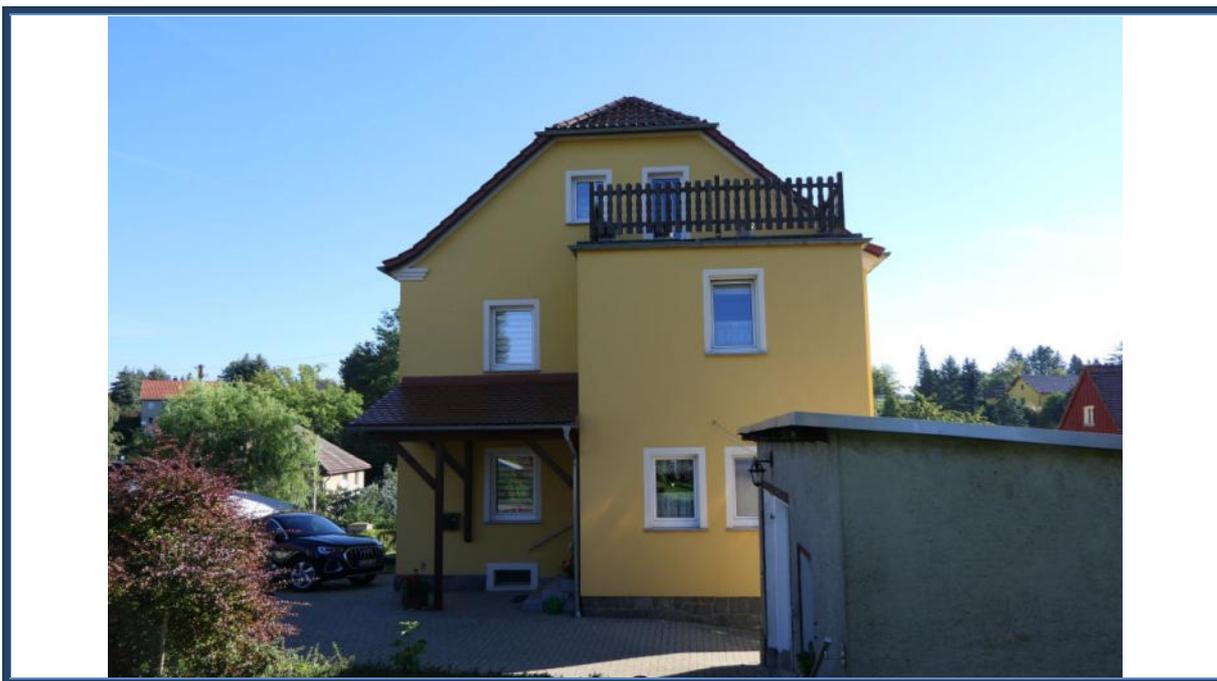
Abbildung 3: Süd-Ansicht; rechts die Garage I; Außenanlagen; umliegende Bebauung

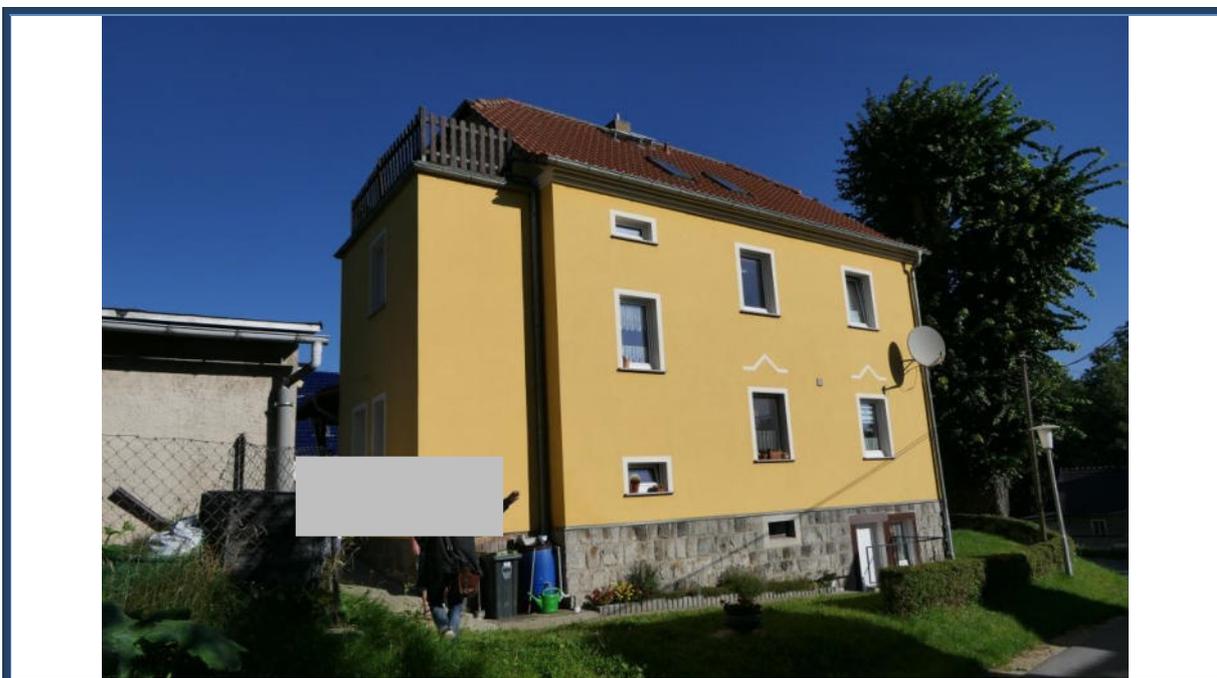
Abbildung 4: Süd-Ansicht; links die Garage I; Außenanlagen; umliegende Bebauung

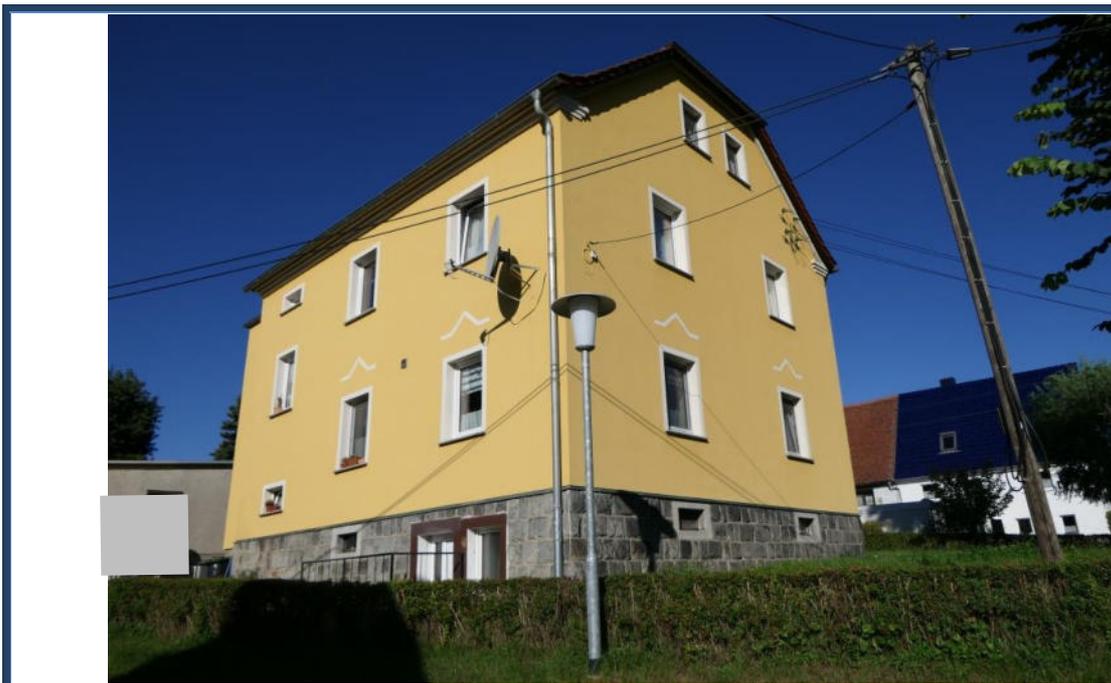
Abbildung 5: Süd-Ost-Ansicht; Außenanlagen; umliegende Bebauung

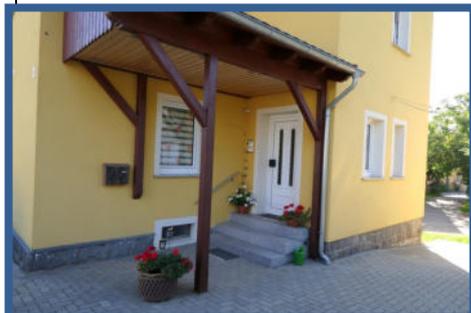
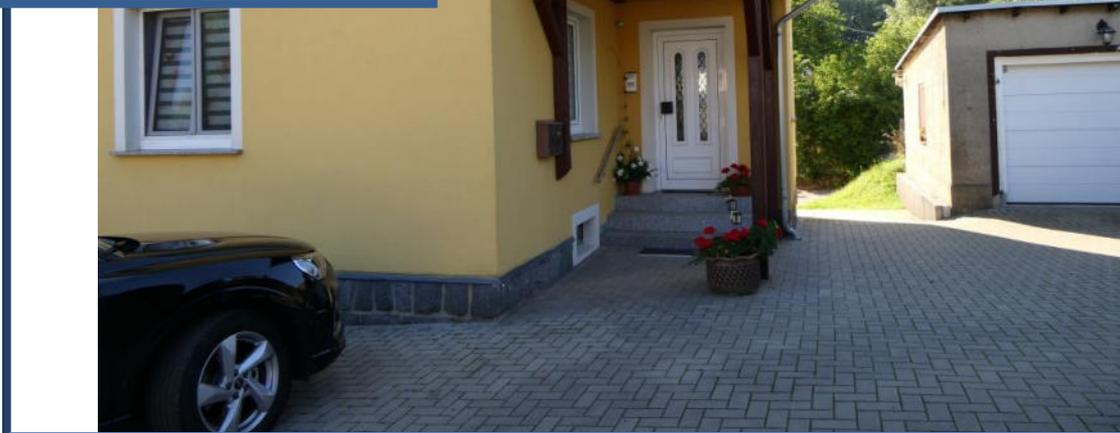
Abbildung 6: Hauseingangsbereich; rechts die Garage I; Außenanlagen

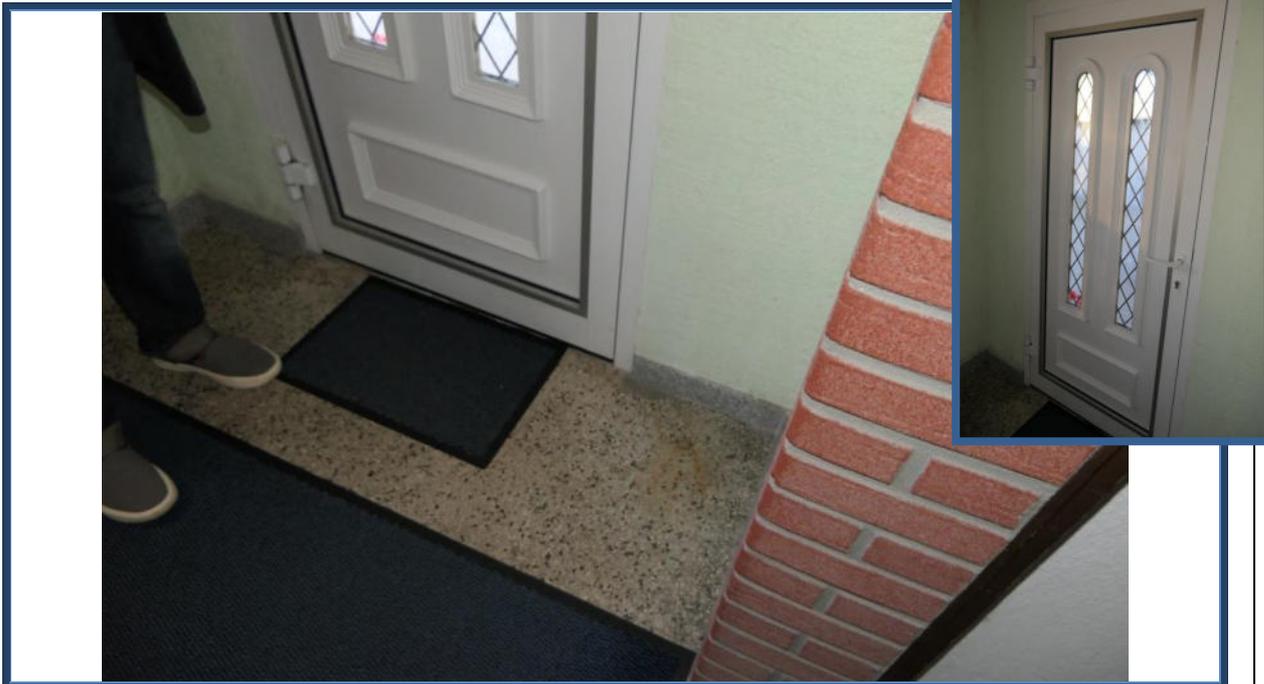
Abbildung 7: Hausflur (Anbau)

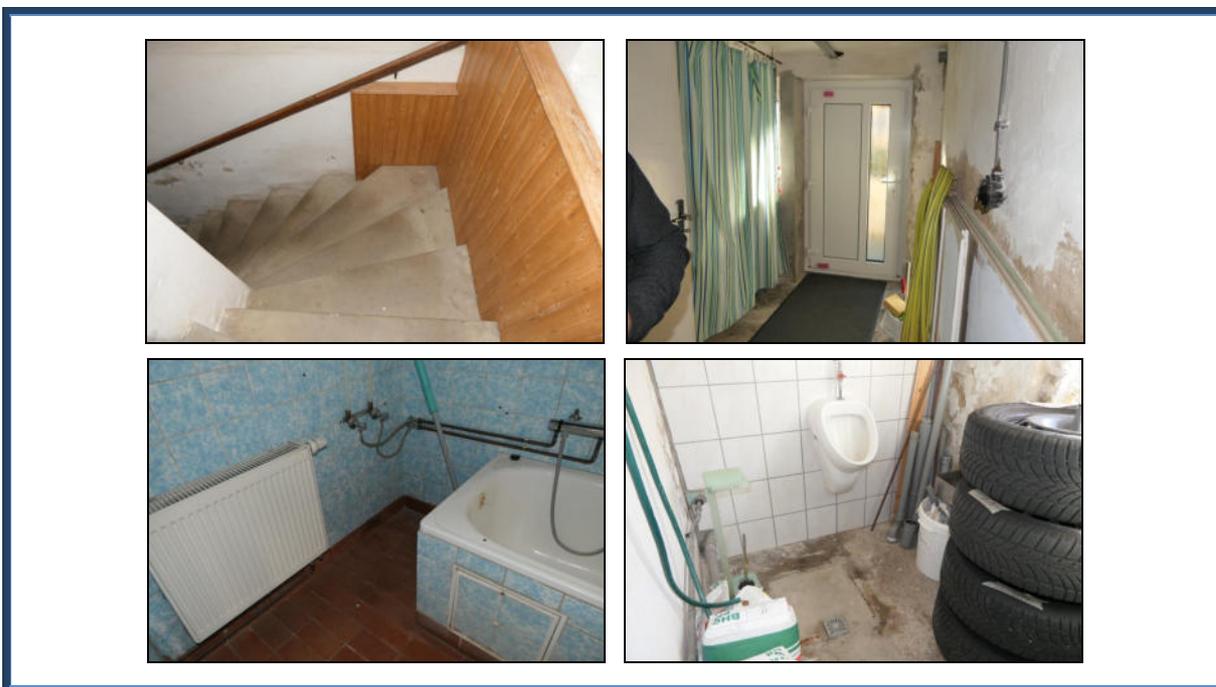
Abbildung 8: Kellerzugang; einfache Sanitäranlagen im Kellergeschoss

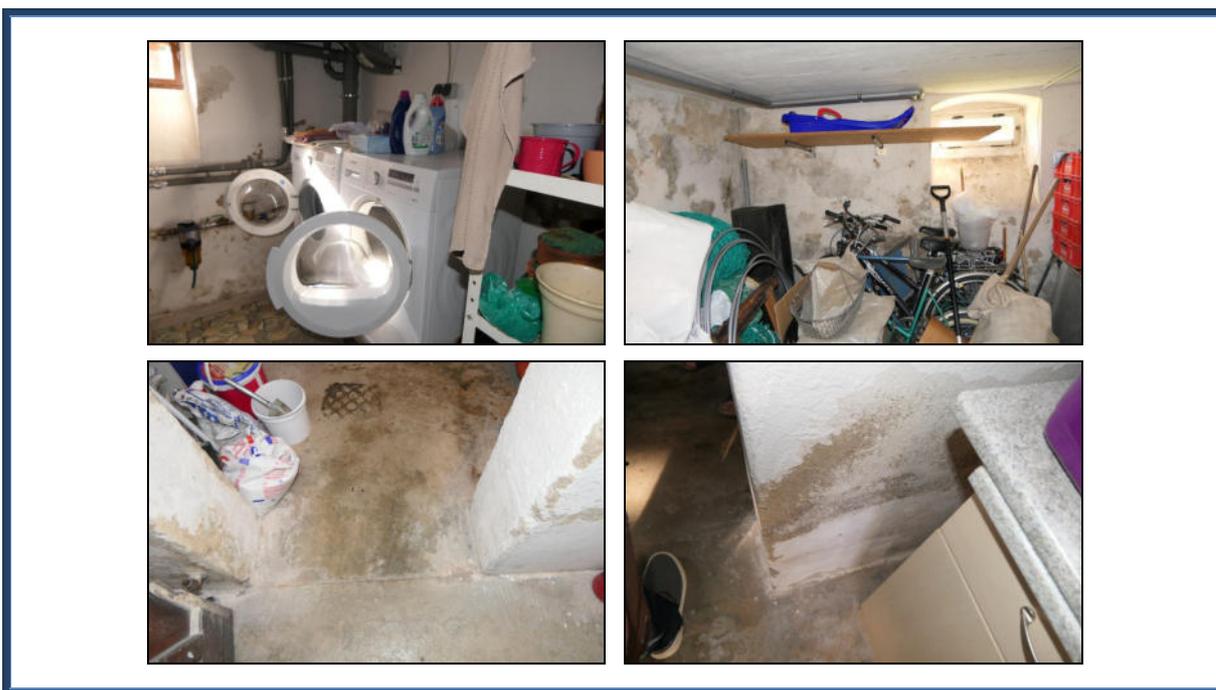
Abbildung 9: Kellerräume; bauartypische Feuchtigkeitsproblematik

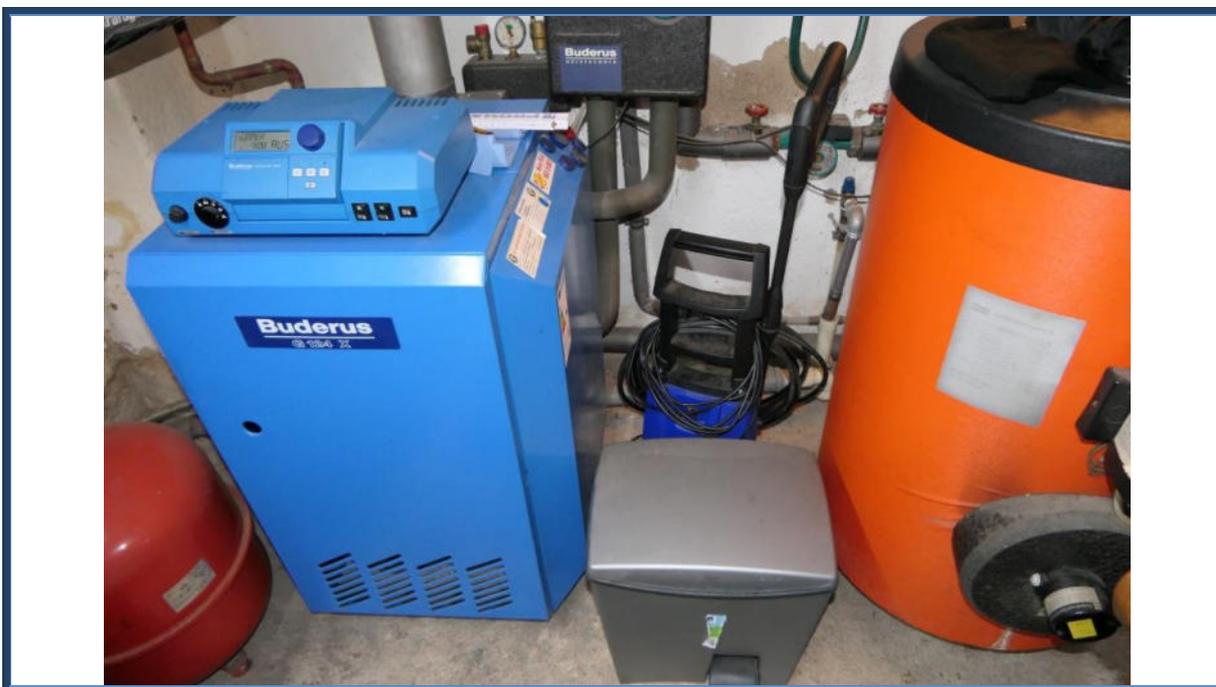
Abbildung 10: Heizungsanlage im Kellergeschoss

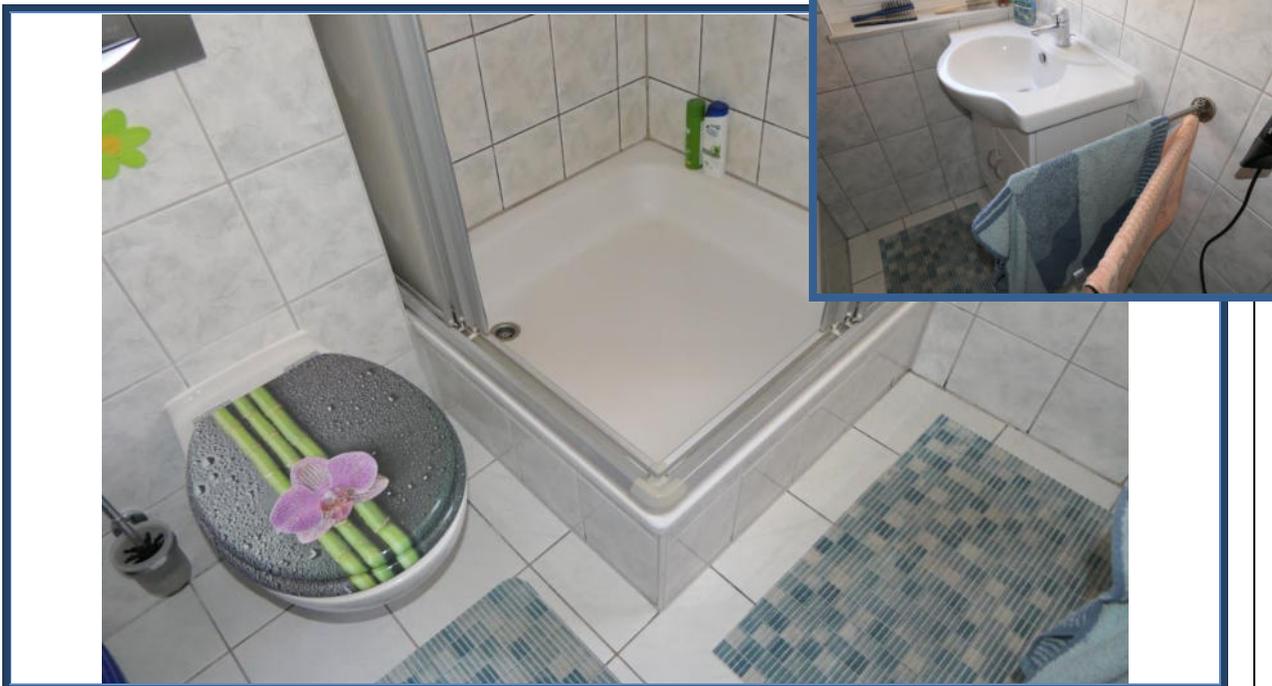
Abbildung 11: Badezimmer im Erdgeschoss

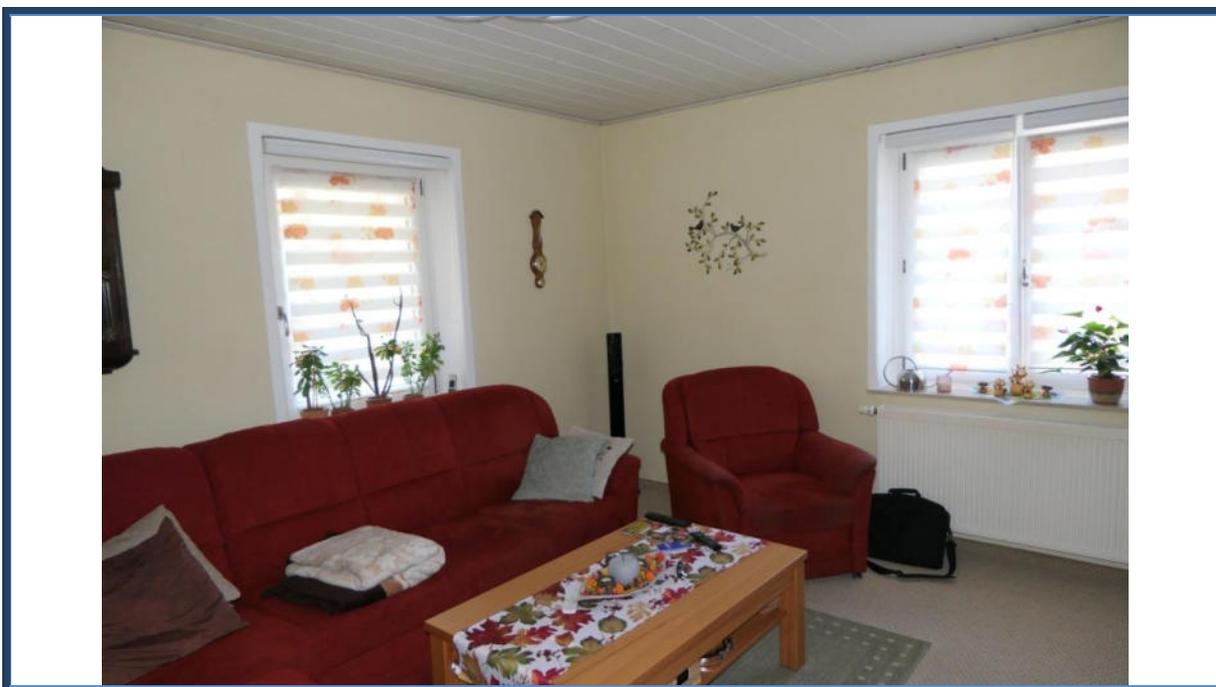
Abbildung 12: Wohnraum im Erdgeschoss

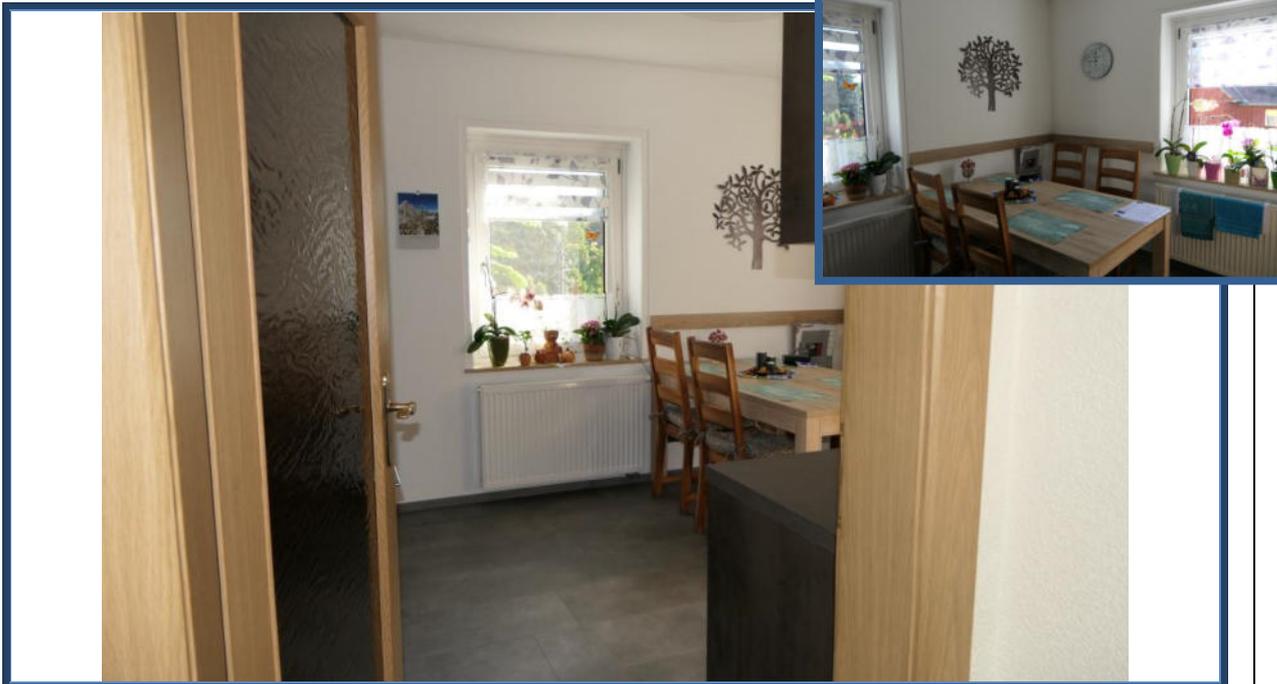
Abbildung 13: Küche im Erdgeschoss

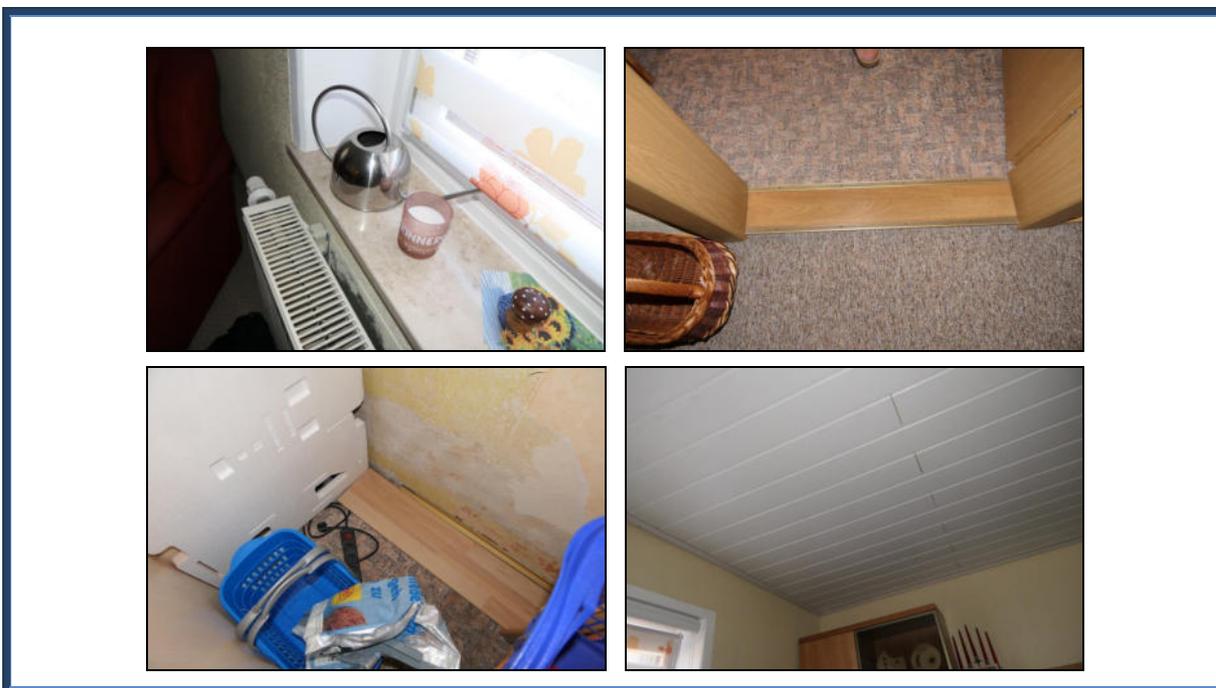
Abbildung 14: Detailansichten der Ausstattung der Wohnung im Erdgeschoss

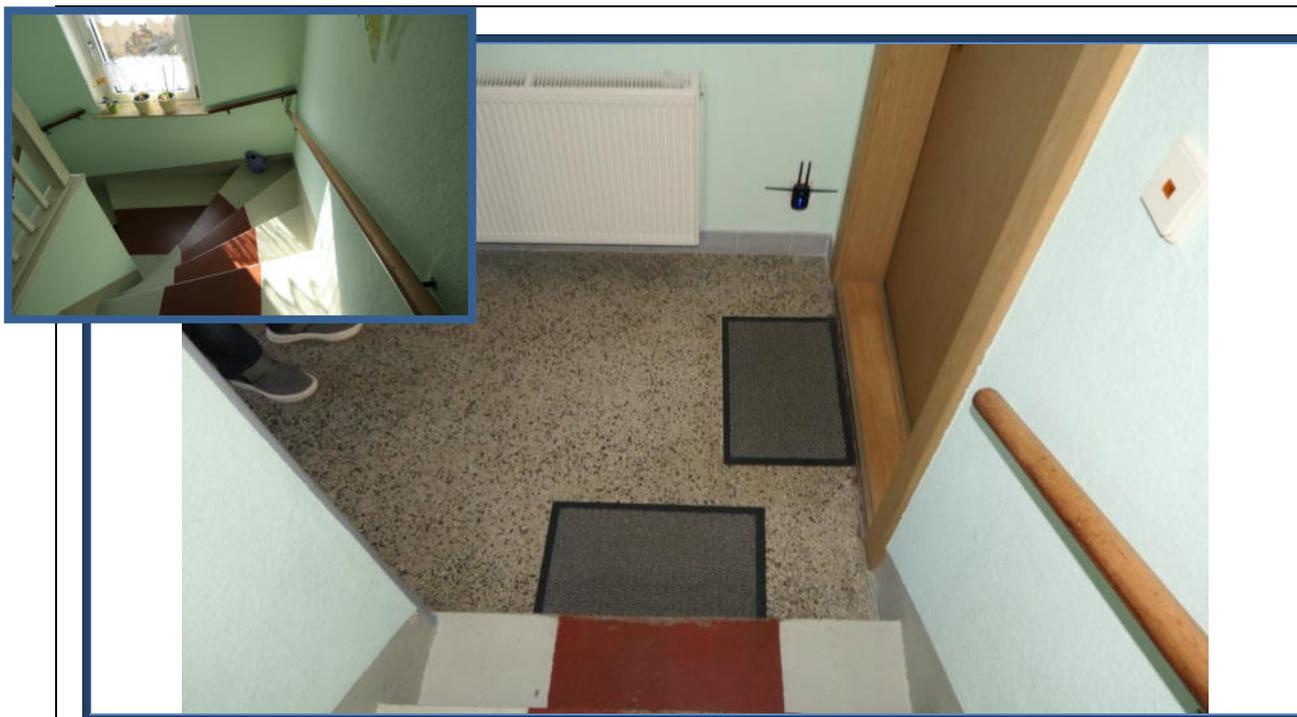
Abbildung 15: Hausflur und Treppe zum Obergeschoss

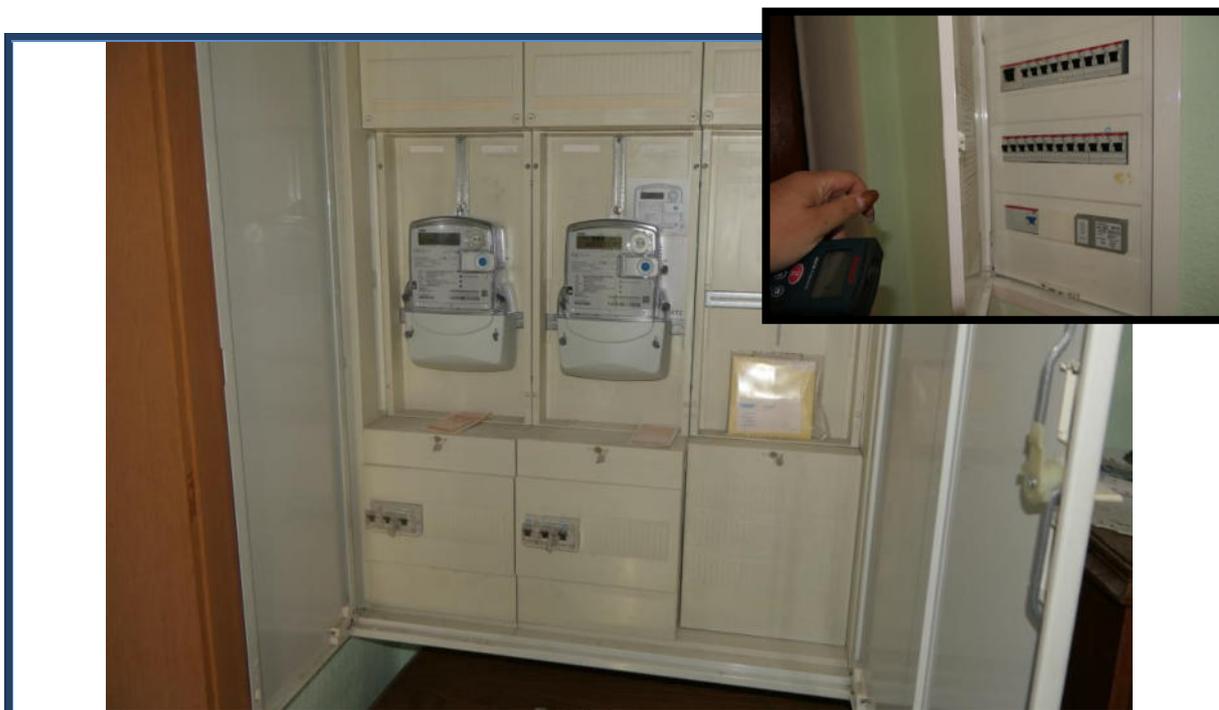
Abbildung 16: Elektroinstallation

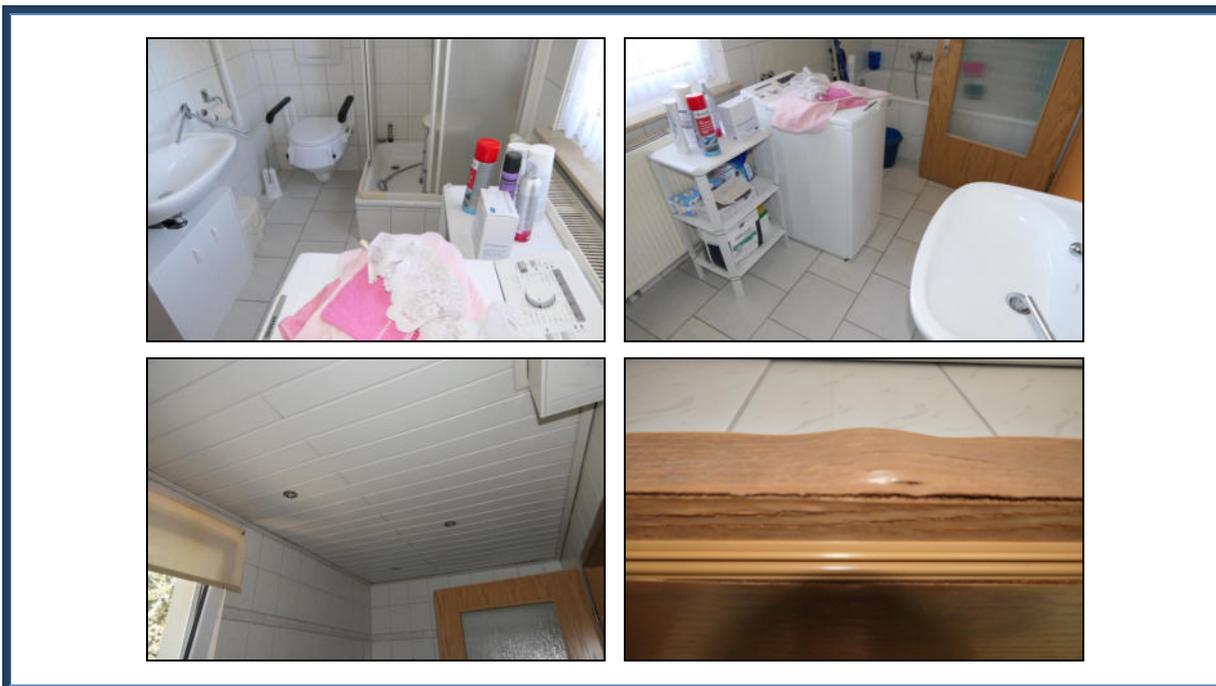
Abbildung 17: Badezimmer im Obergeschoss; ein Feuchtigkeitsschaden an dem Türrahmen und an der Deckenbekleidung durch die Beschädigungen am Flachdach (Terrasse)

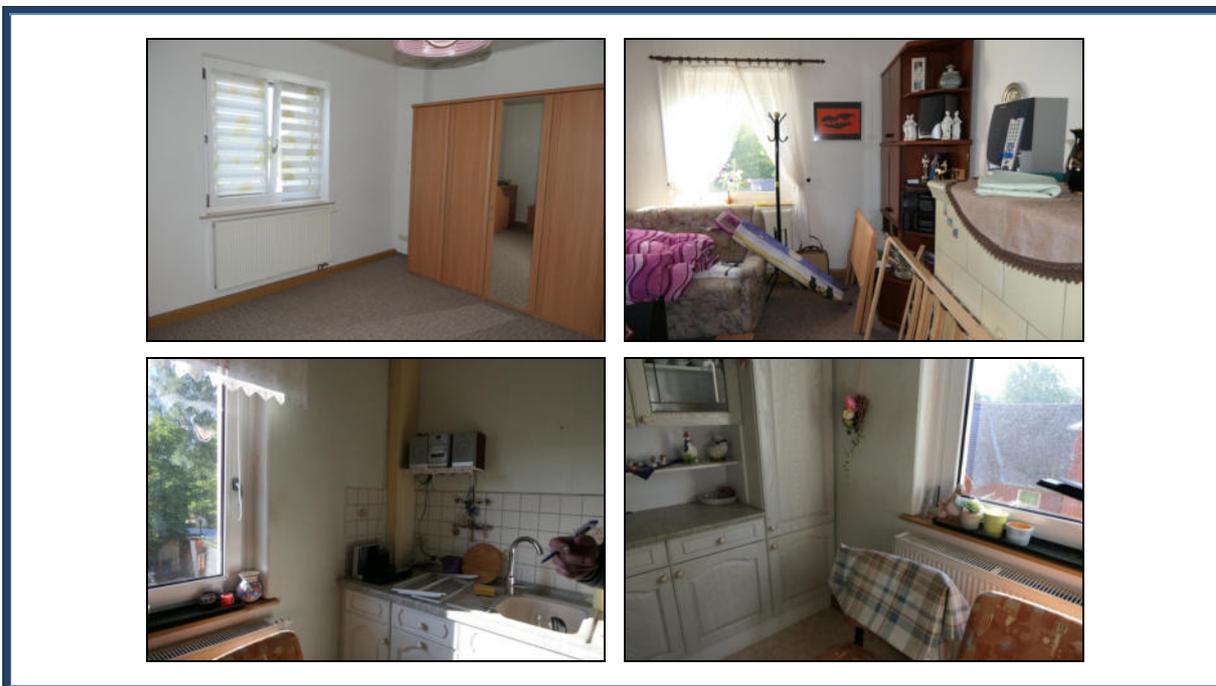
Abbildung 18: Wohnräume und Küche im Obergeschoss

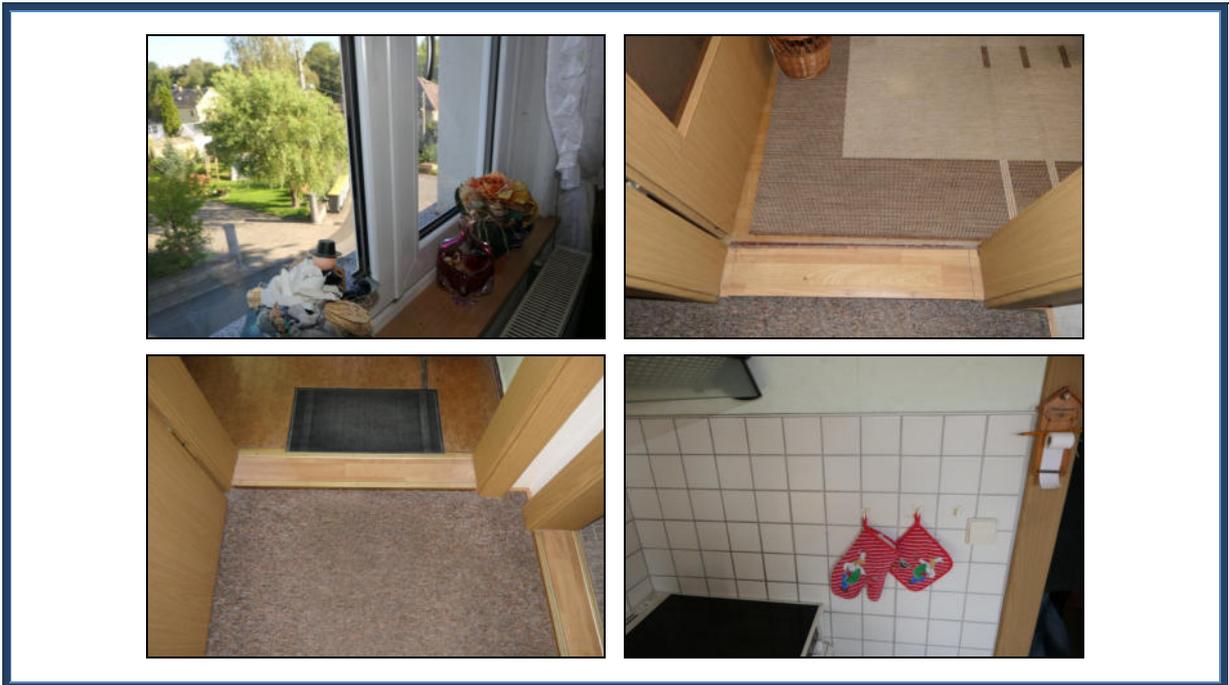
Abbildung 19: Detailansichten der Ausstattung der Wohnung im Obergeschoss

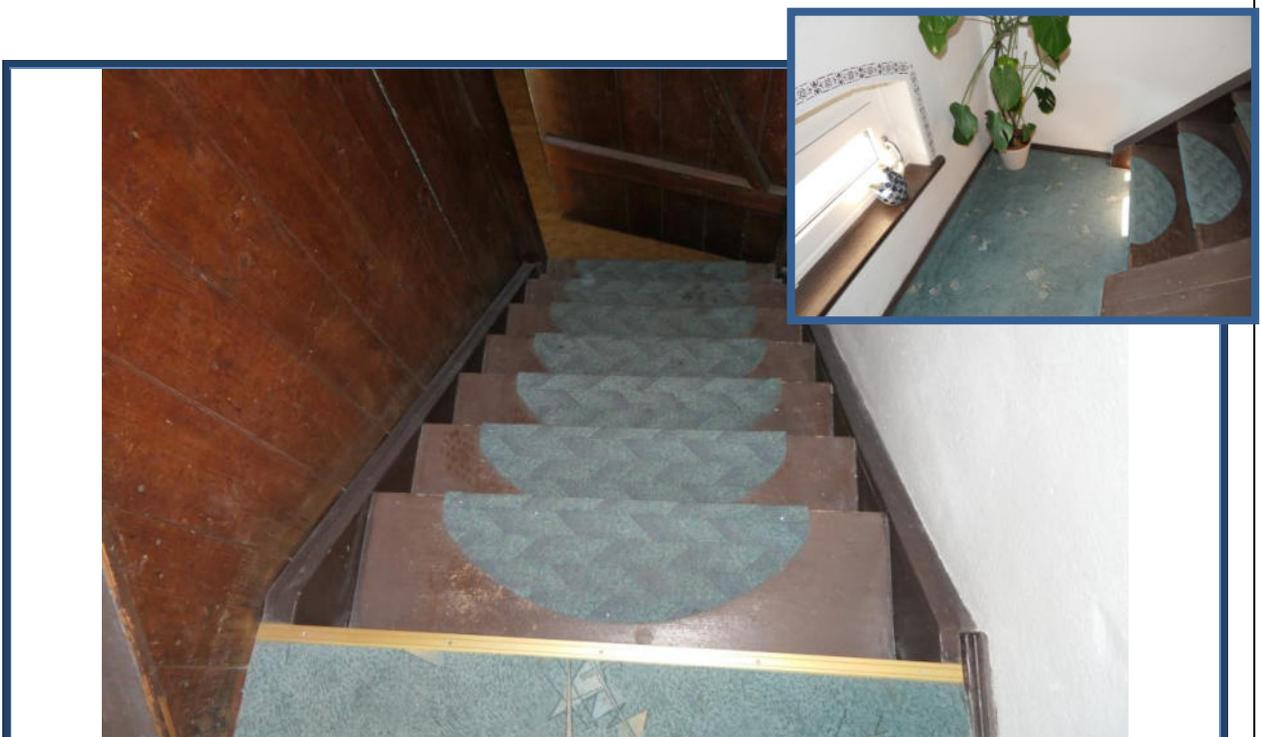
Abbildung 20: Einfache Holztreppe zwischen Ober- und Dachgeschoss

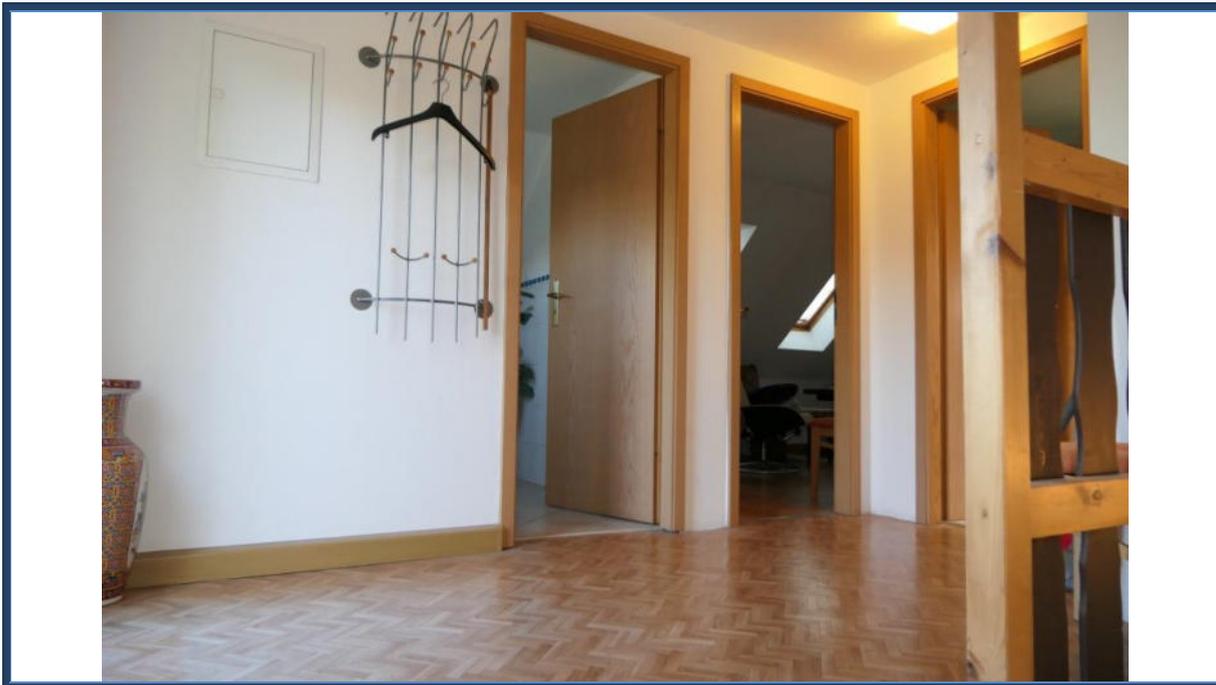
Abbildung 21: Flur im Dachgeschoss

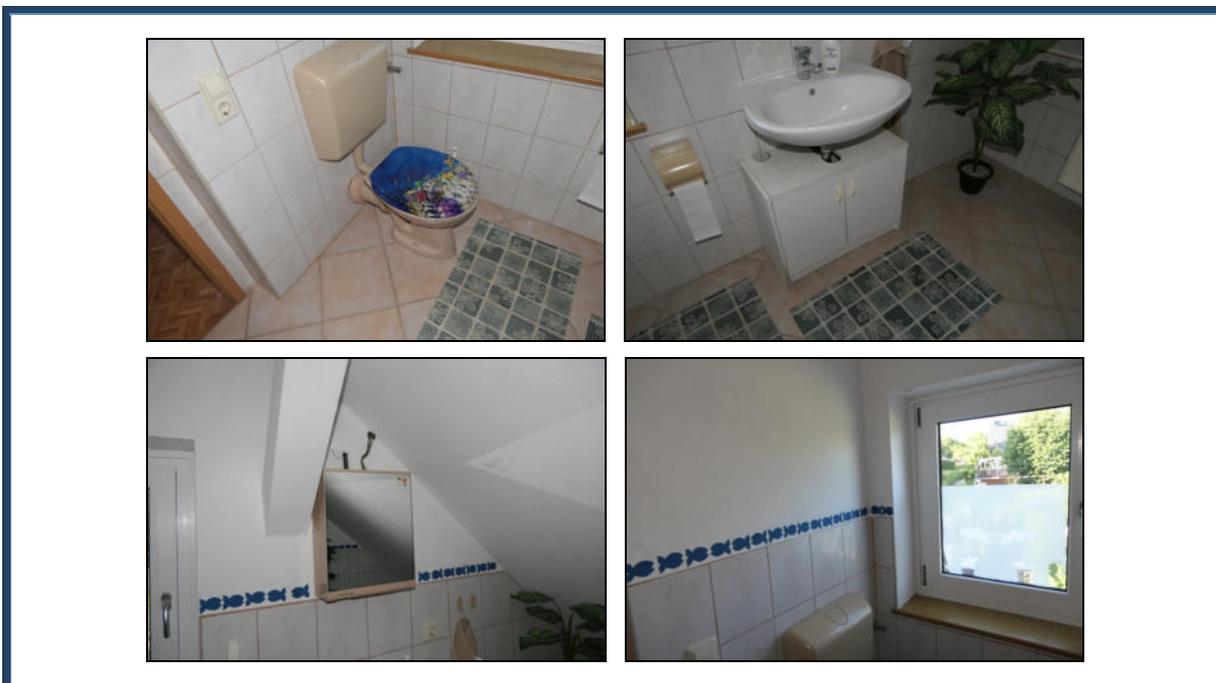
Abbildung 22: WC im Dachgeschoss

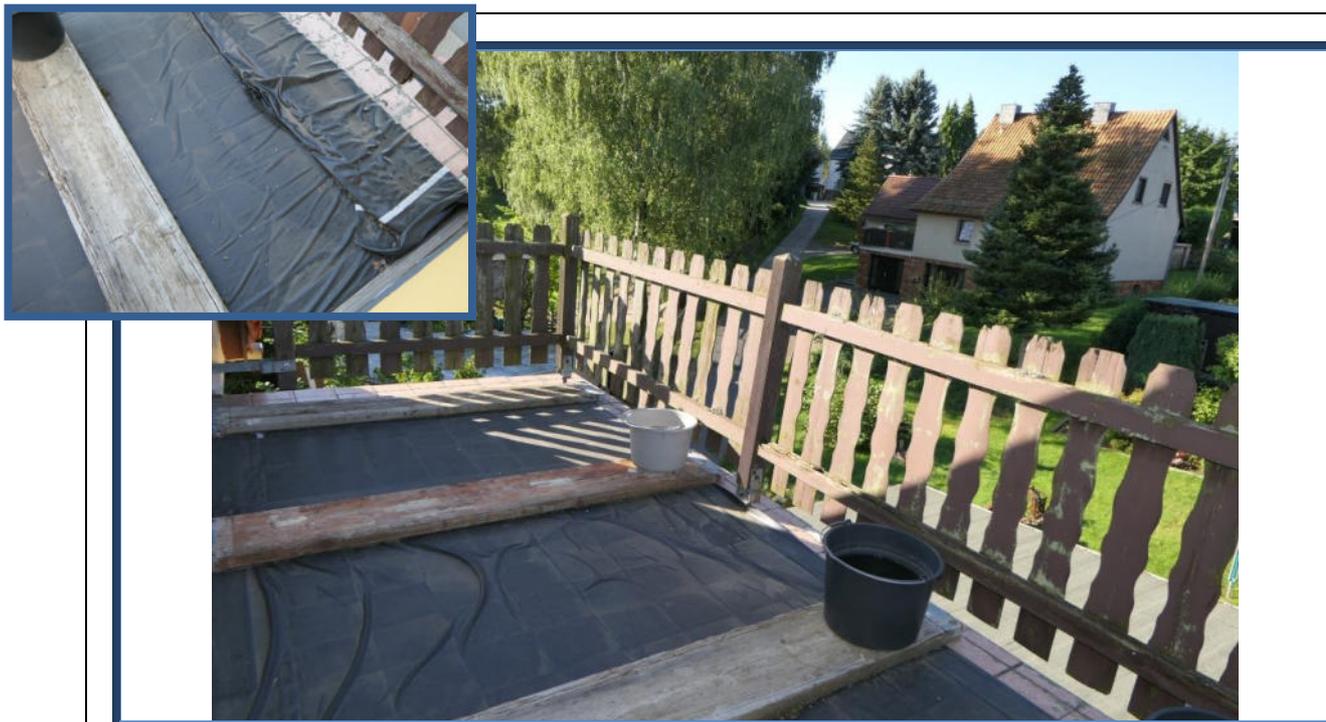
Abbildung 23: Terrasse im Dachgeschoss; beschädigter Terrassenbelag und beschädigte Holzbauteile; umliegende Bebauung

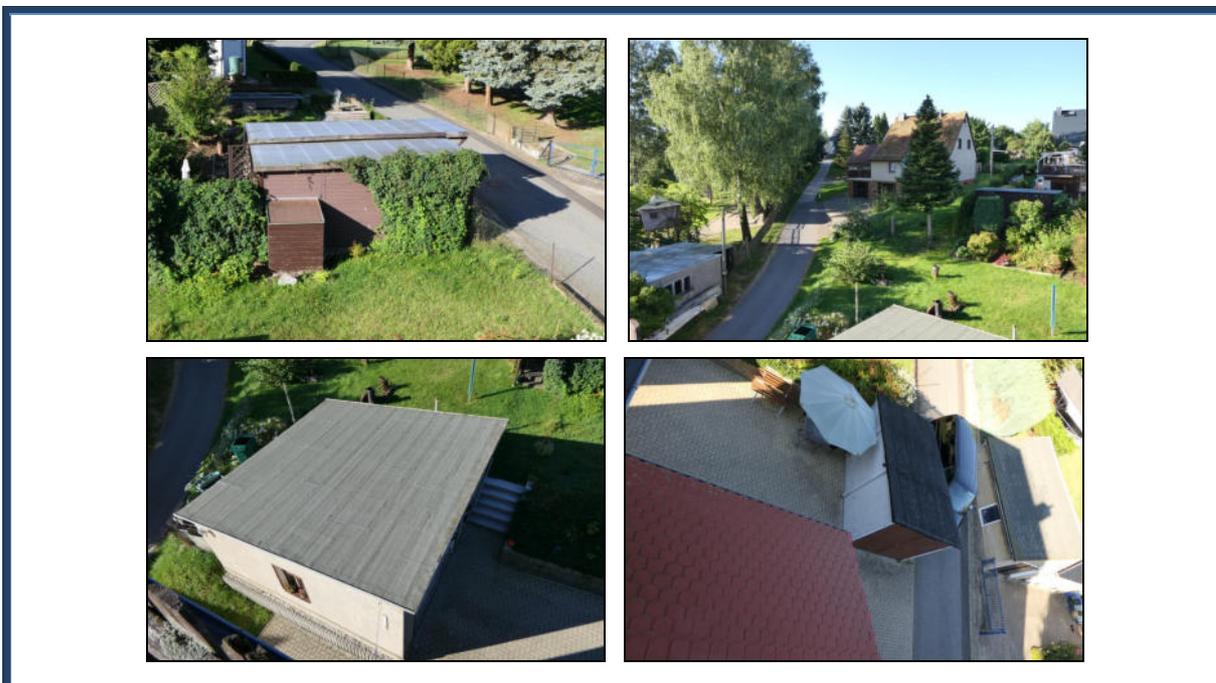
Abbildung 24: Blick von der Terrasse zum westlichen Grundstücksteil; Nebengebäude (zwei Garagen, ein Carport); Außenanlagen; umliegende Bebauung

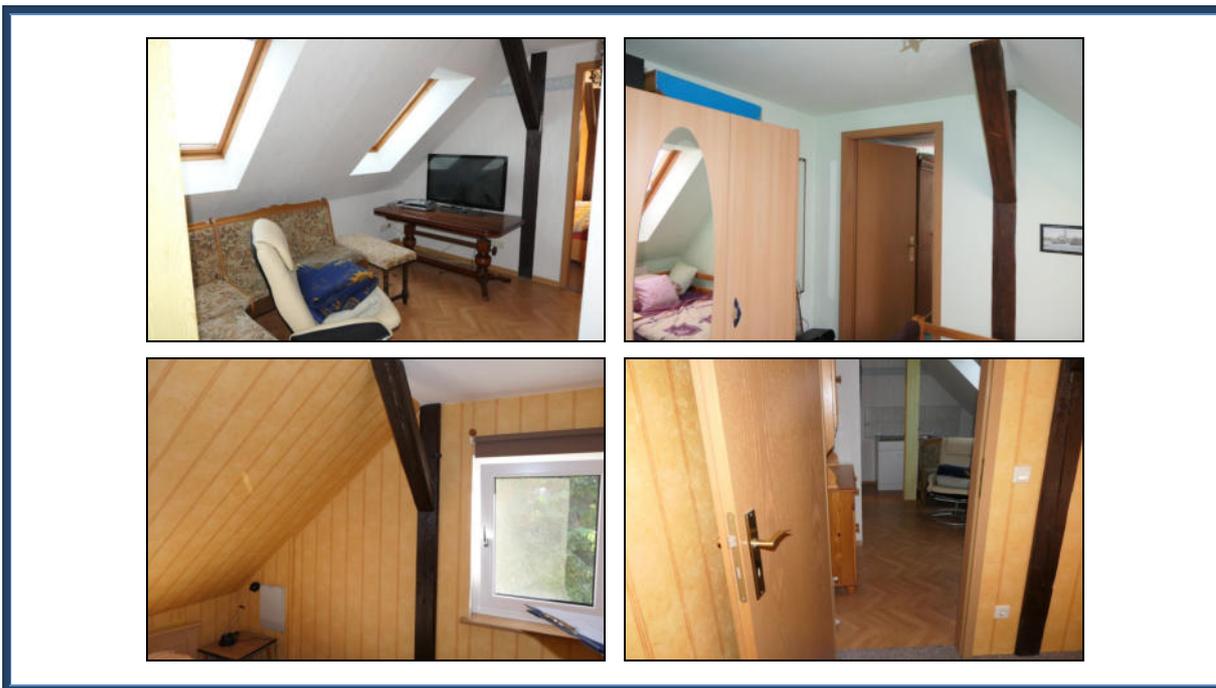
Abbildung 25: Wohnräume im Dachgeschoss

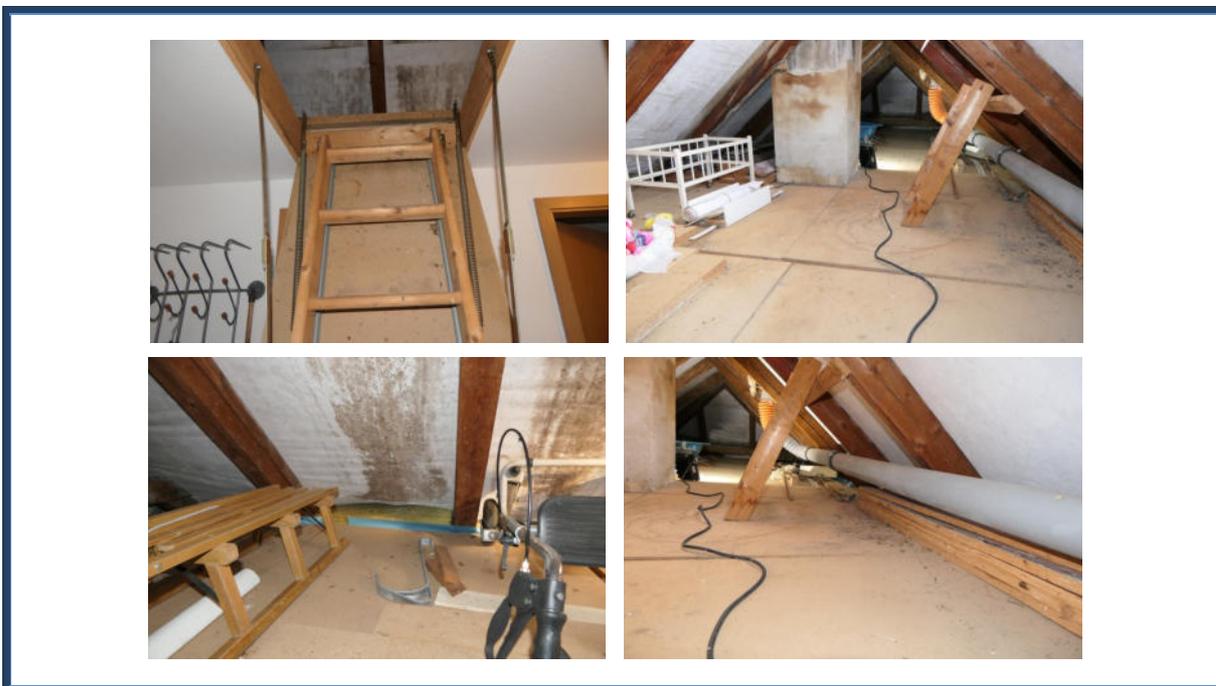
Abbildung 26: Spitzboden (Abstellboden)

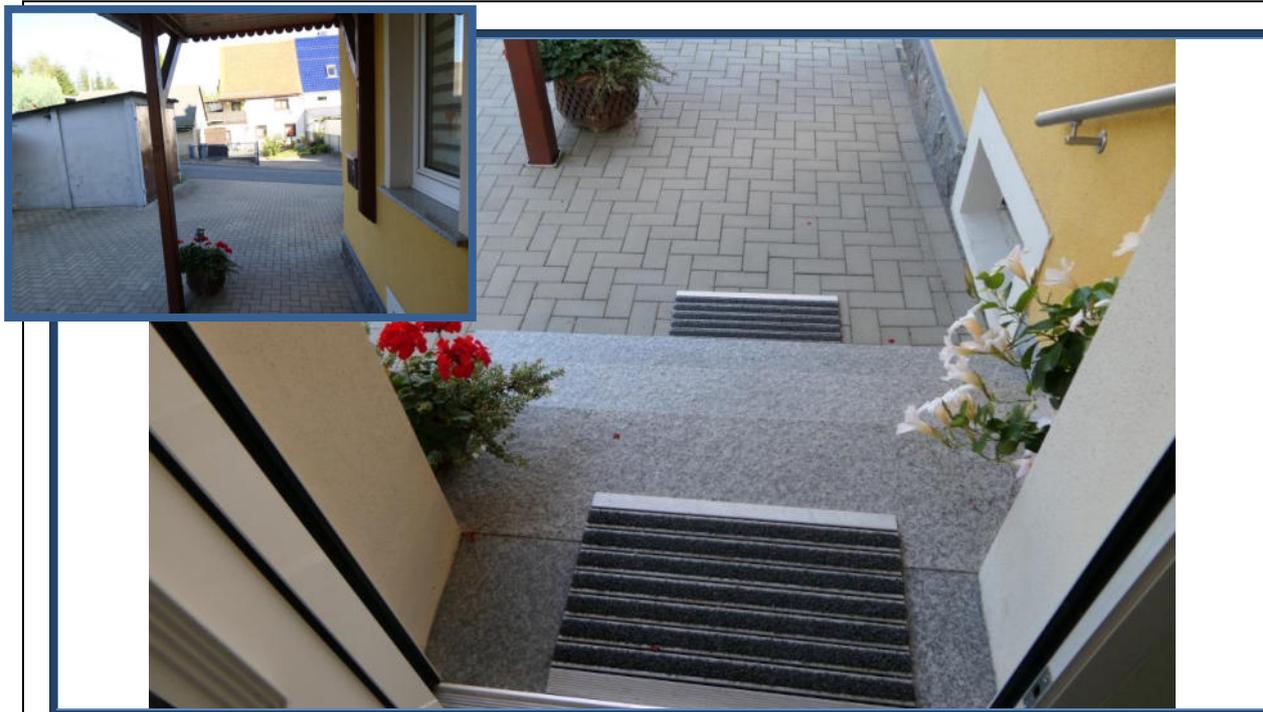
Abbildung 27: Eingangsbereich mit Blick in nördliche Richtung
