Fotodokumentation¹

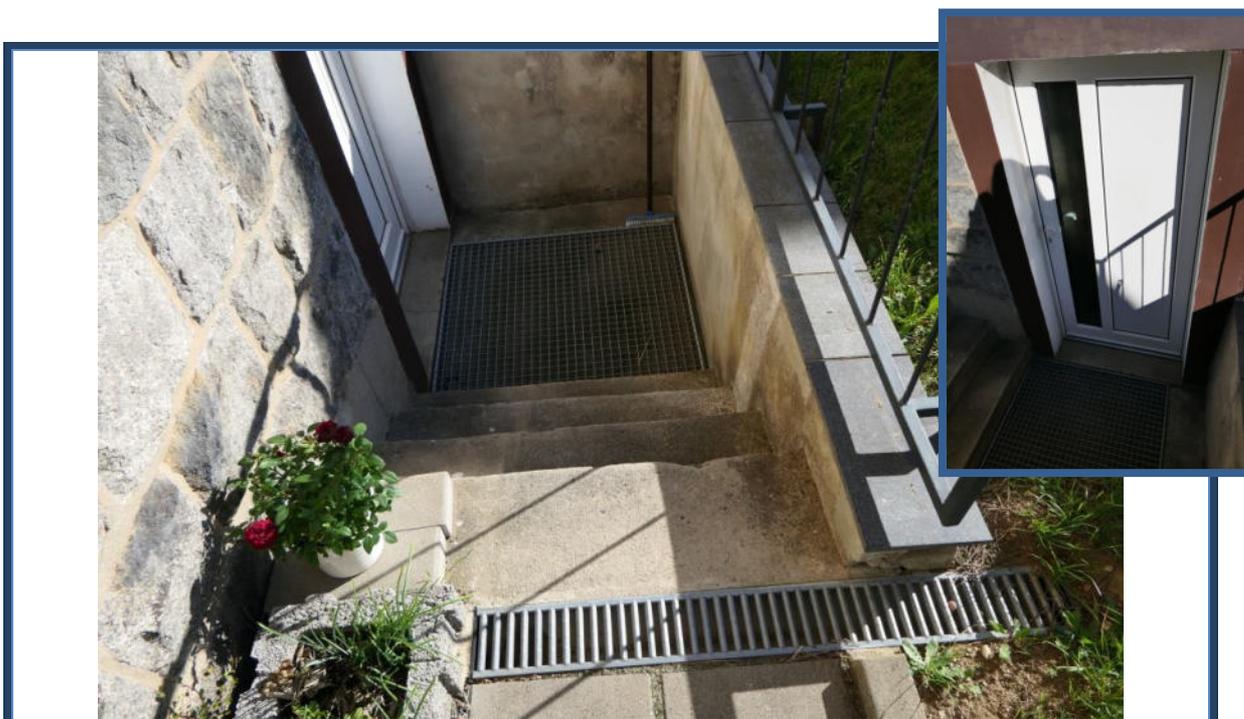
Abbildung 28: Kelleraußenzugang an der Gebäudesüdseite

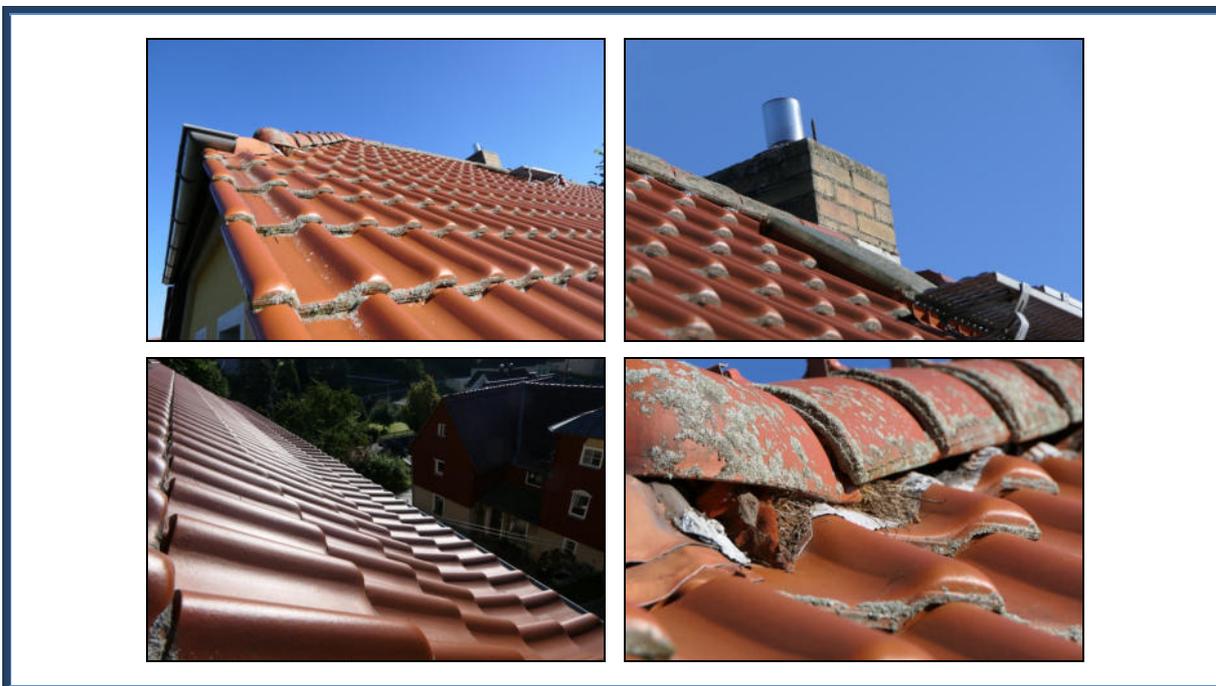
Abbildung 30: Detailansichten der Dacheindeckung

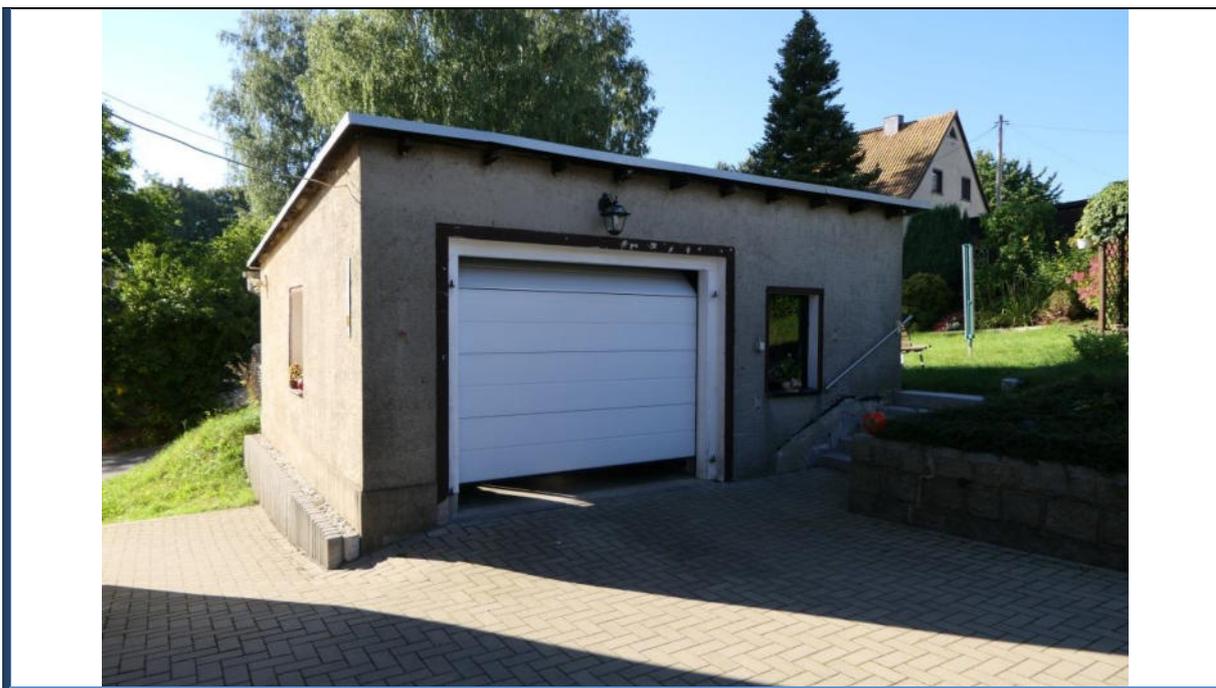
Abbildung 31: Garage I; Außenanlagen; umliegende Bebauung

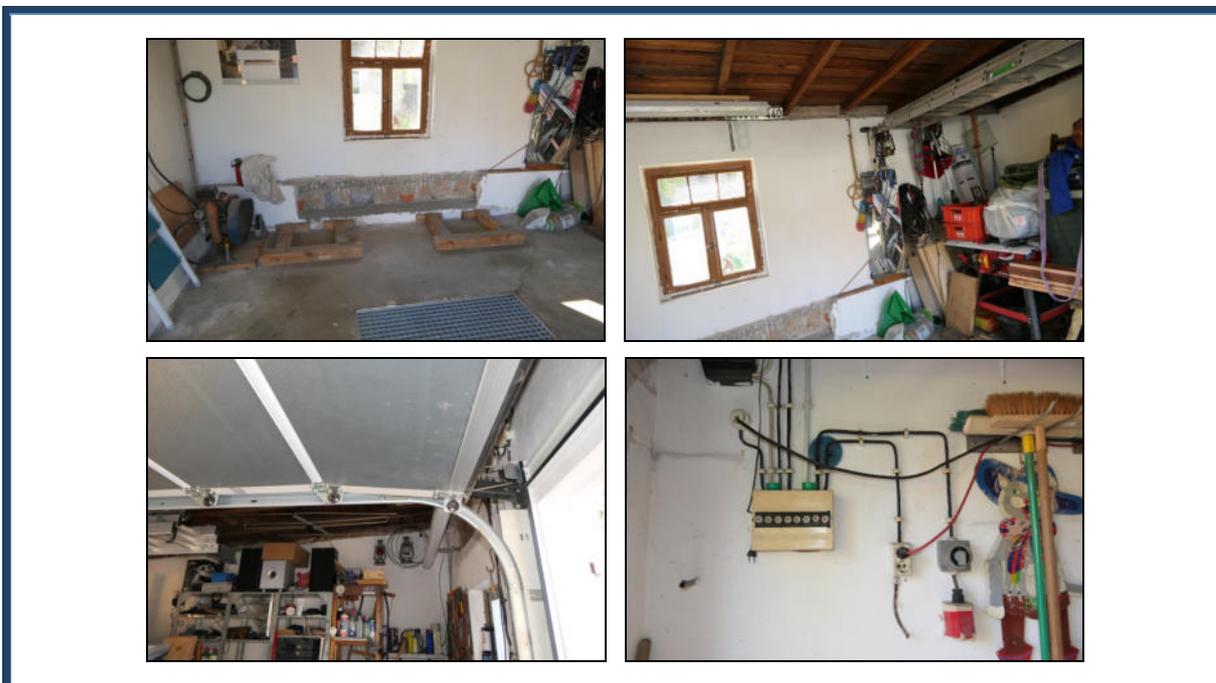
Abbildung 32: Innenansichten der Garage I

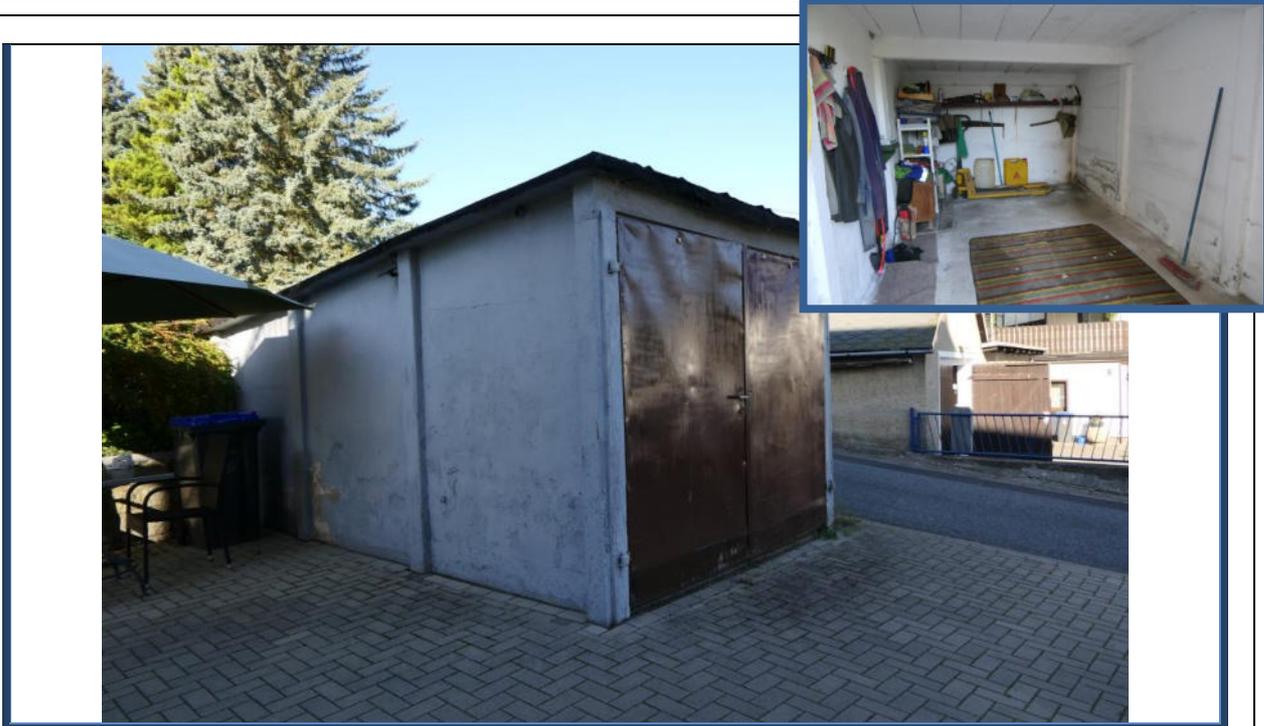
Abbildung 33: Garage II; Außenanlagen; umliegende Bebauung

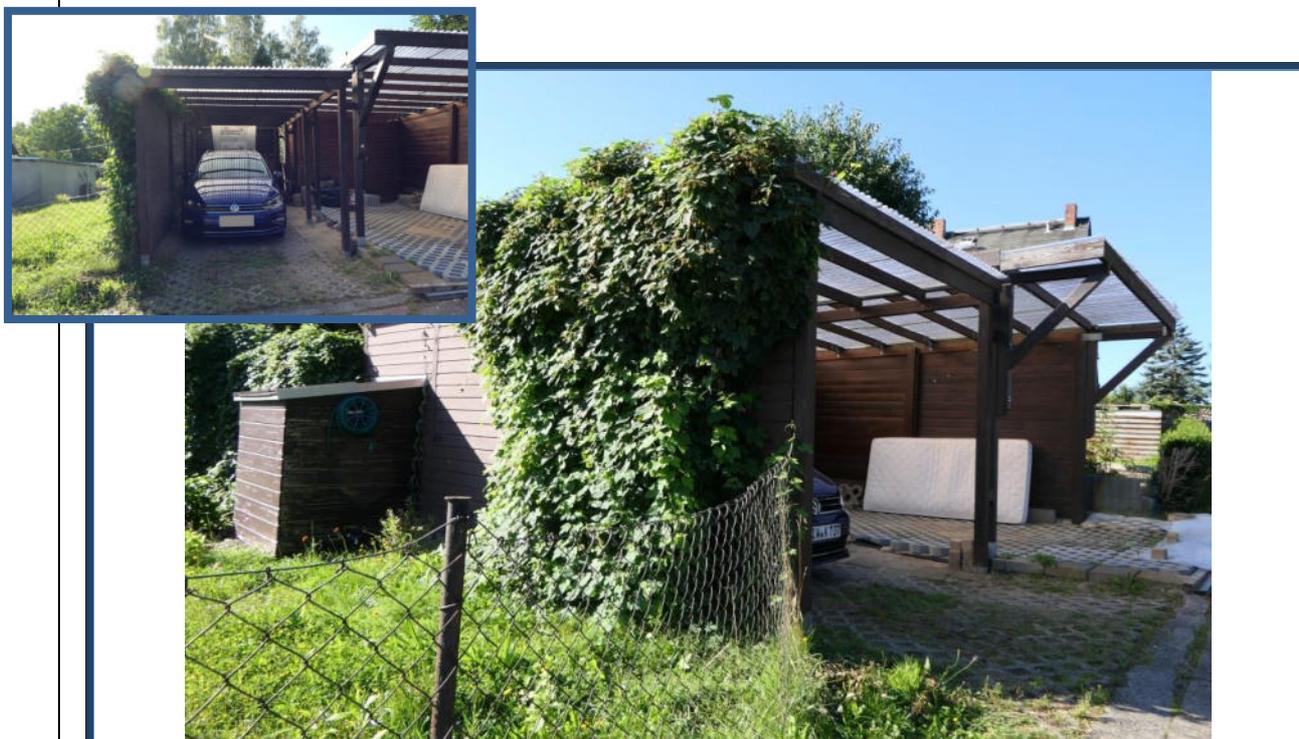
Abbildung 34: Carport an der westlichen Grundstücksgrenze; angrenzende Bebauung

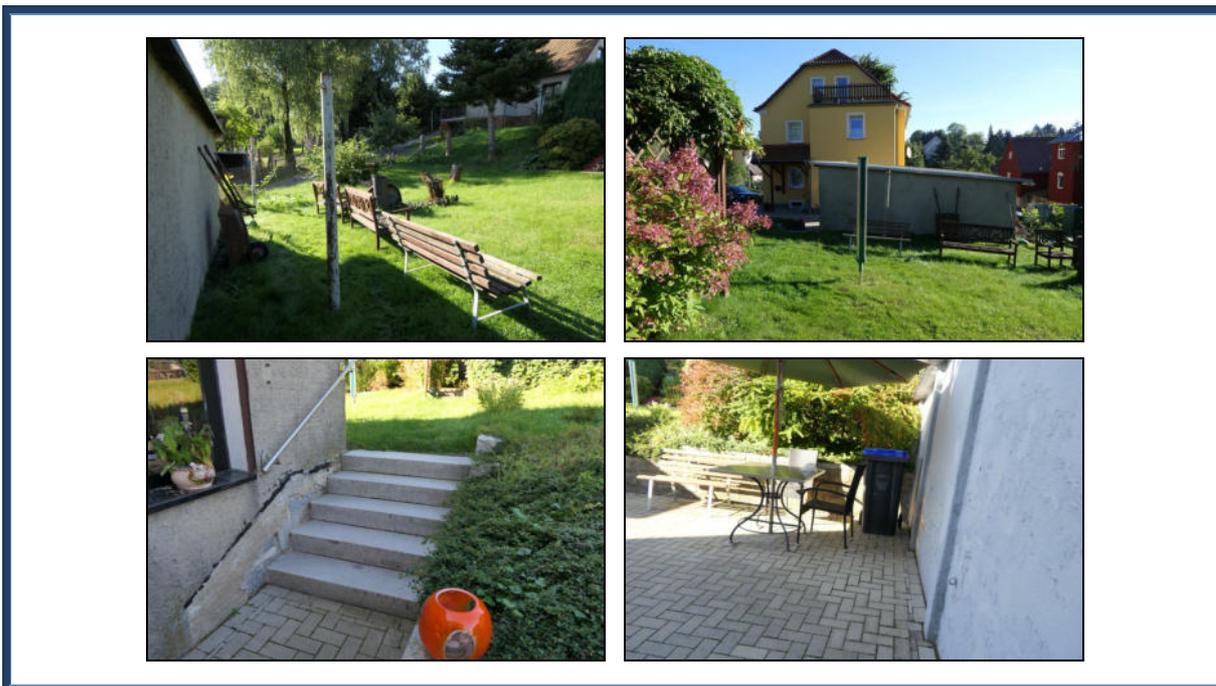
Abbildung 35: Außenanlagen im westlichen Grundstücksteil

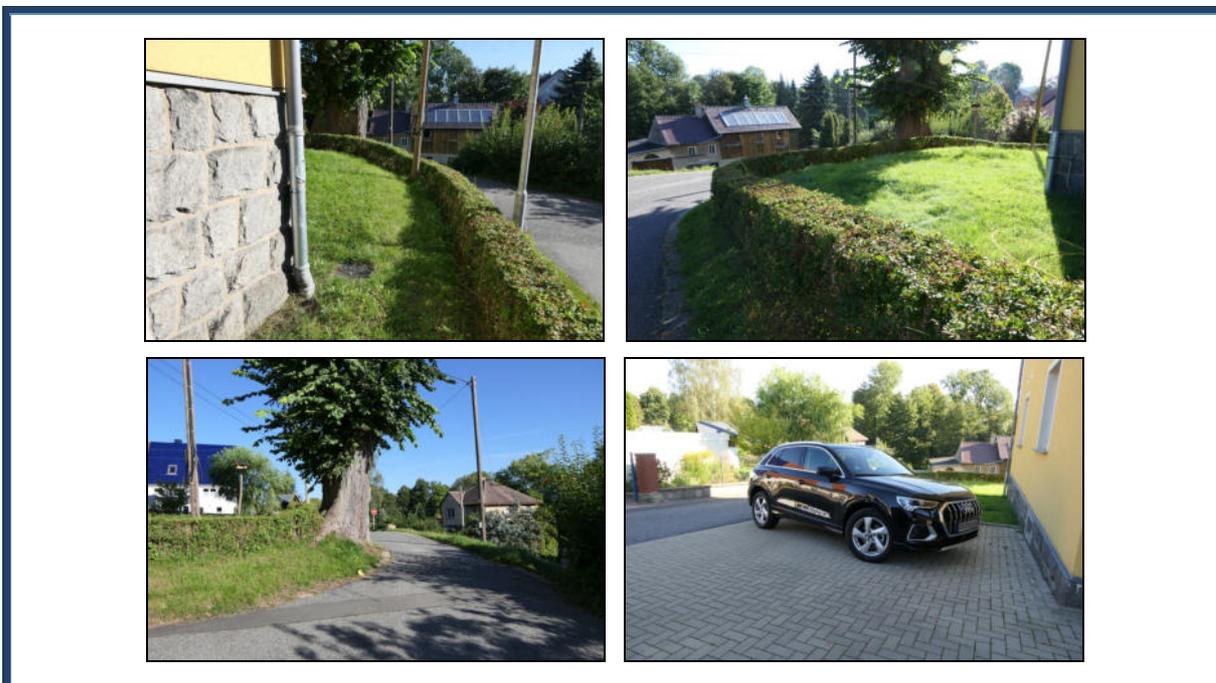
Abbildung 36: Außenanlagen im östlichen Grundstücksteil

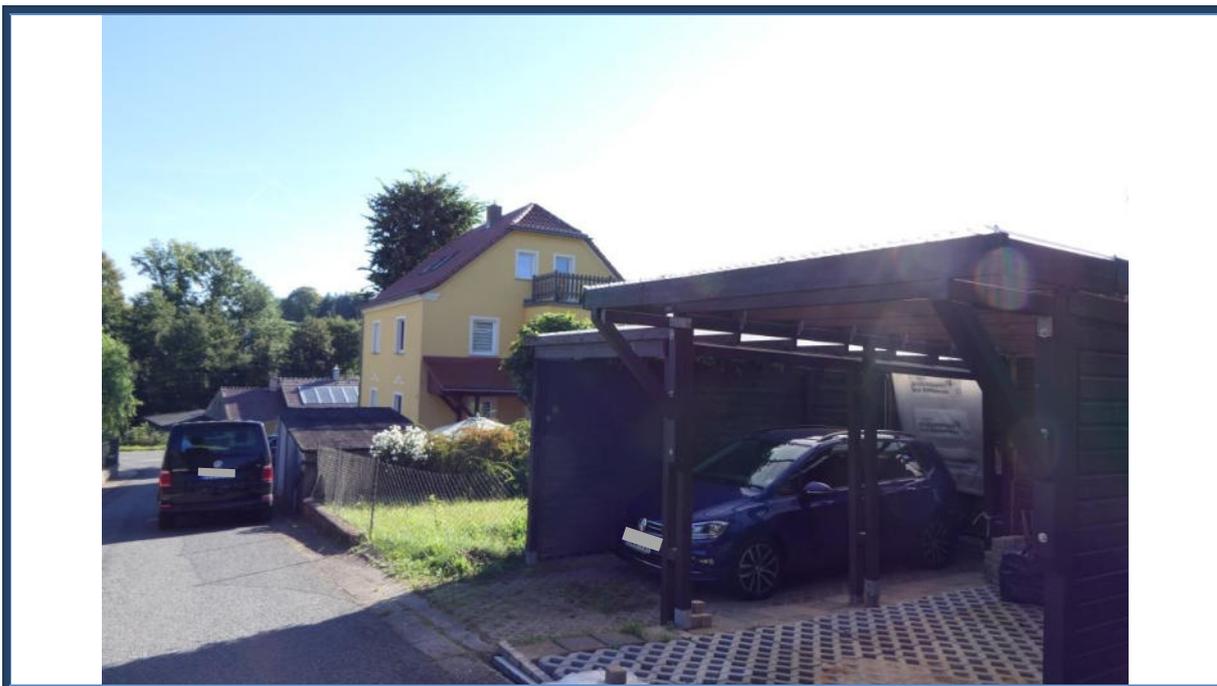
Abbildung 37: Blick in östliche Richtung in die Bergstraße; rechts der Carport und das Wohngebäude; Außenanlagen; umliegende und angrenzende Bebauung

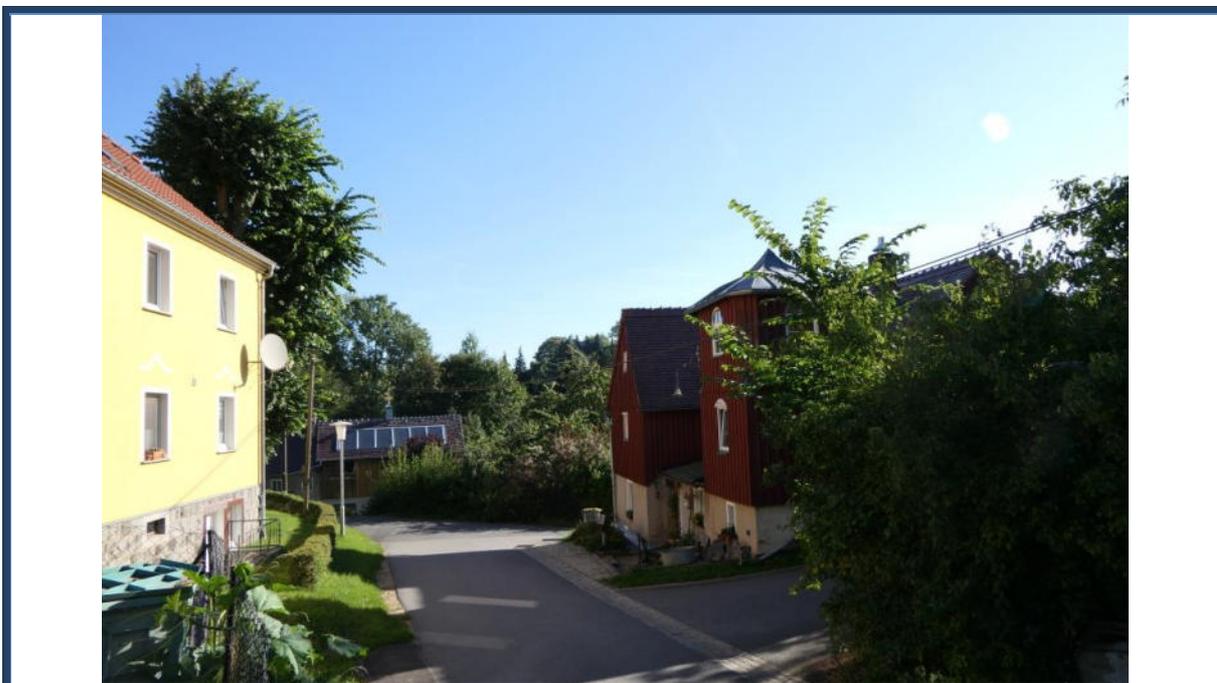
Abbildung 38: Blick in östliche Richtung in die Bergstraße; links das Wohngebäude; Außenanlagen; umliegende Bebauung

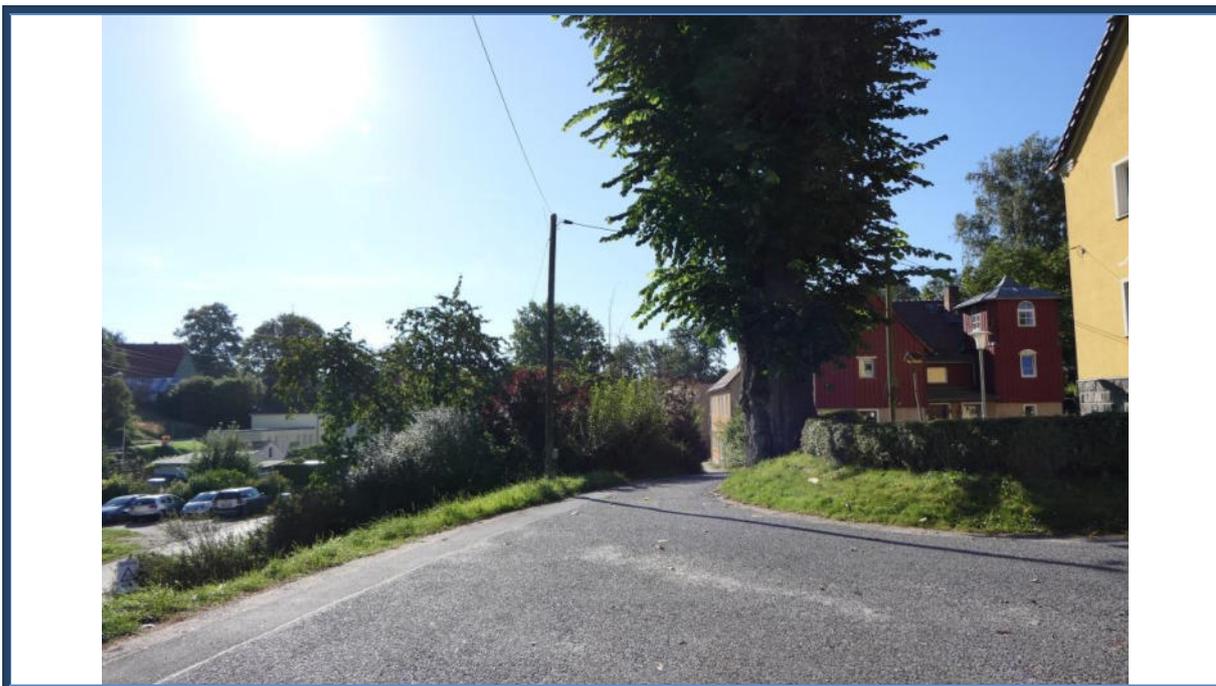
Abbildung 39: Blick in südliche Richtung in die Bergstraße; rechts das Bewertungsobjekt; Außenanlagen; umliegende Bebauung und Nutzung

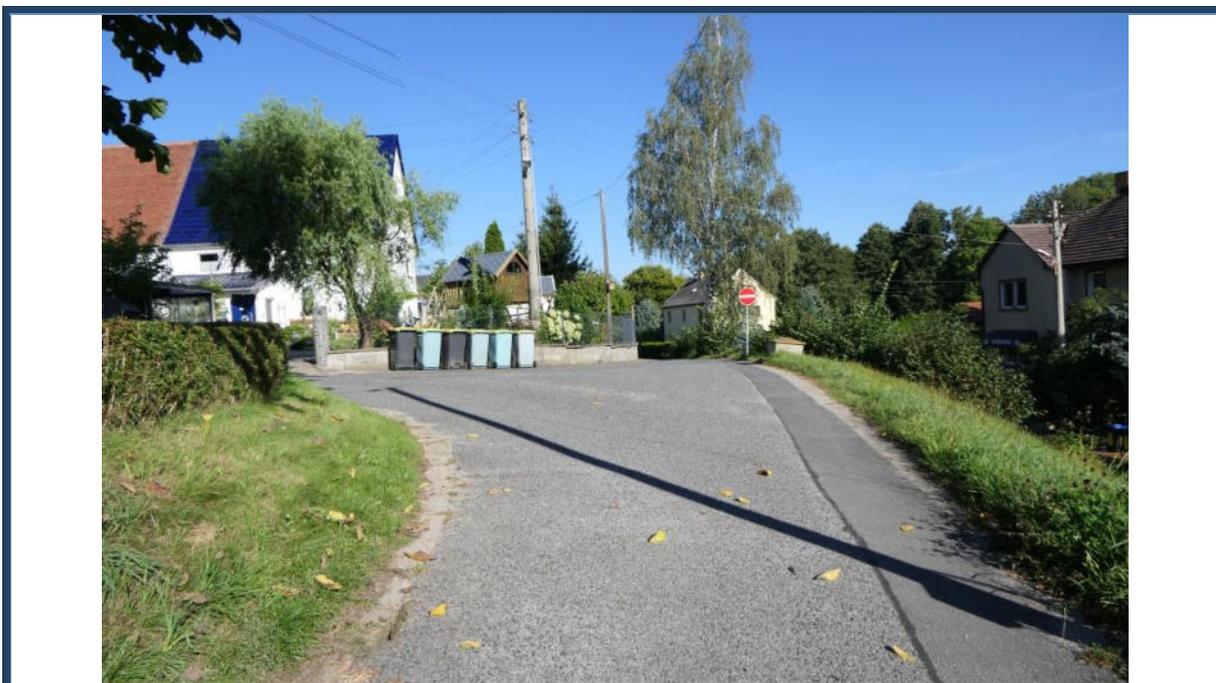
Abbildung 40: Blick in nördliche Richtung in die Bergstraße; links (nicht im Bild) das Bewertungsobjekt; umliegende Bebauung und Nutzung
