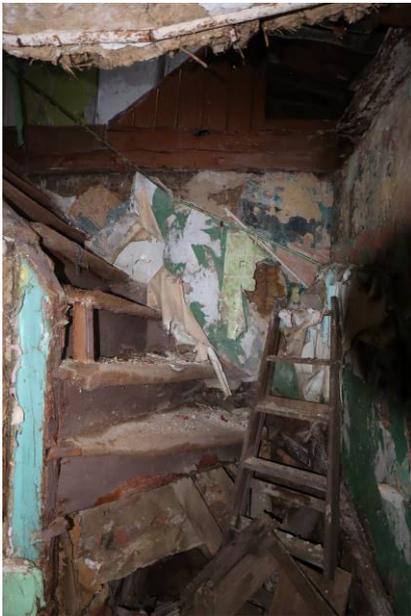
Detailansicht der eingebrochenen Decke zum Obergeschoss

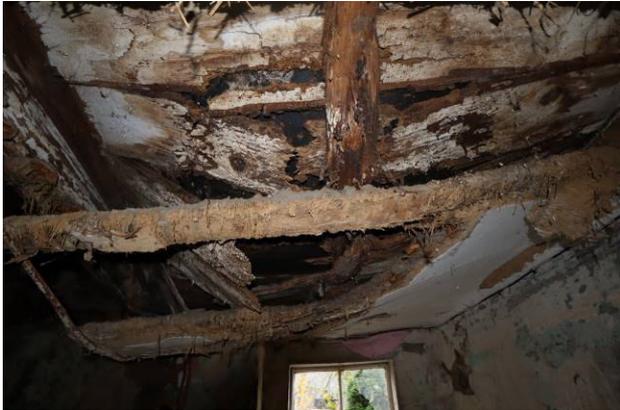
Detailansicht der eingebrochenen Decke

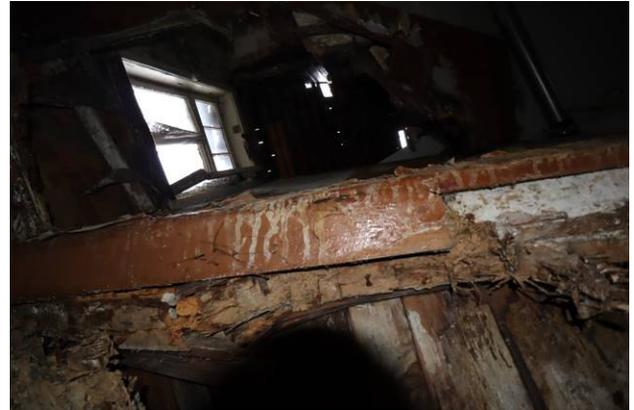
Blick ins Obergeschoss durch die eingebrochene Decke
