Datum: 08.01.2026  
Az.: 3 K 72/25

## EXPOSÉ zum GUTACHTEN

**Mehrfamilienhaus bebaute Grundstück  
in 08115 Lichtentanne, Thanhofer Straße 18**

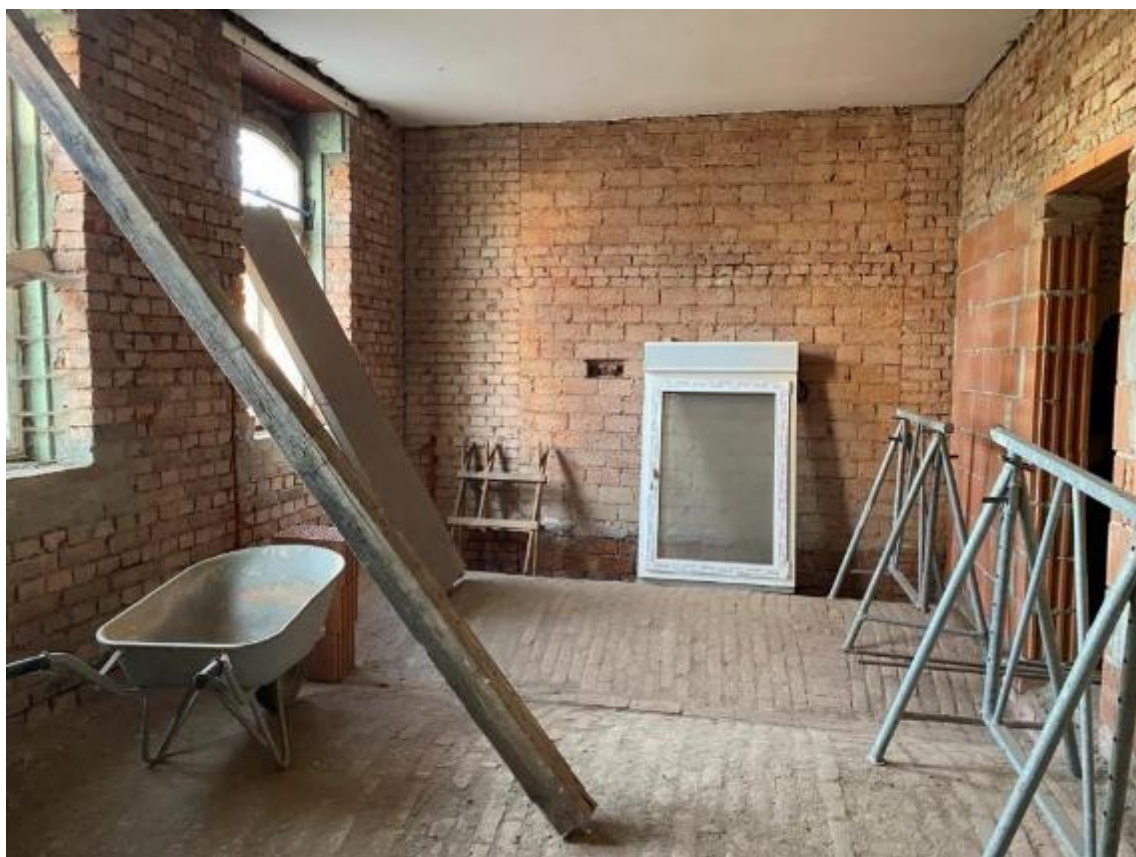
Bild 8, freigelegte Ziegel-Gewölbedecke zum Keller

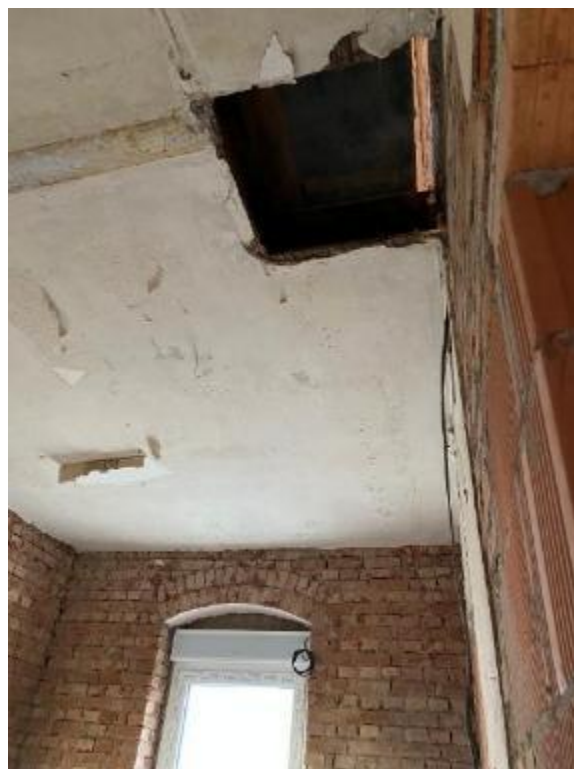
Bild 10, abgebrochener Schornstein

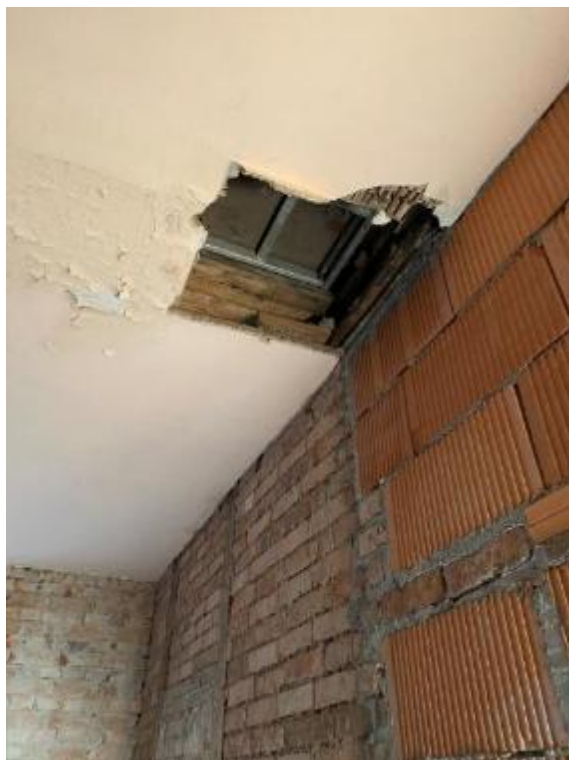
Bild 17, abgebrochener Schornstein

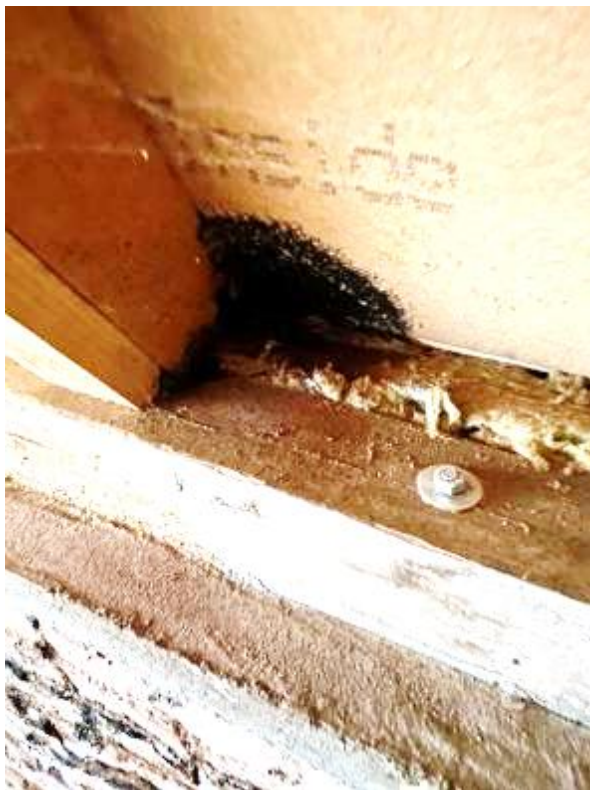
Bild 25, Feuchtigkeitsschaden im Mansardbereich straßenseitig

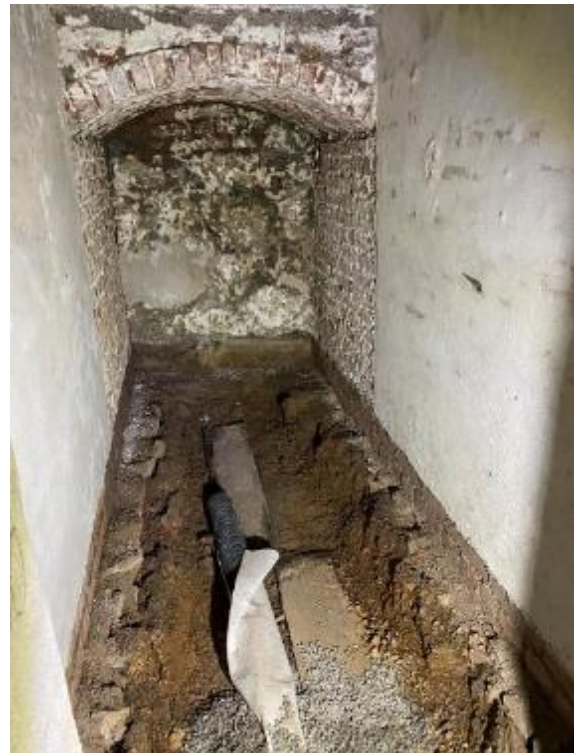
Bild 30, Mit der Erneuerung der Grundleitungen wurde begonnen.

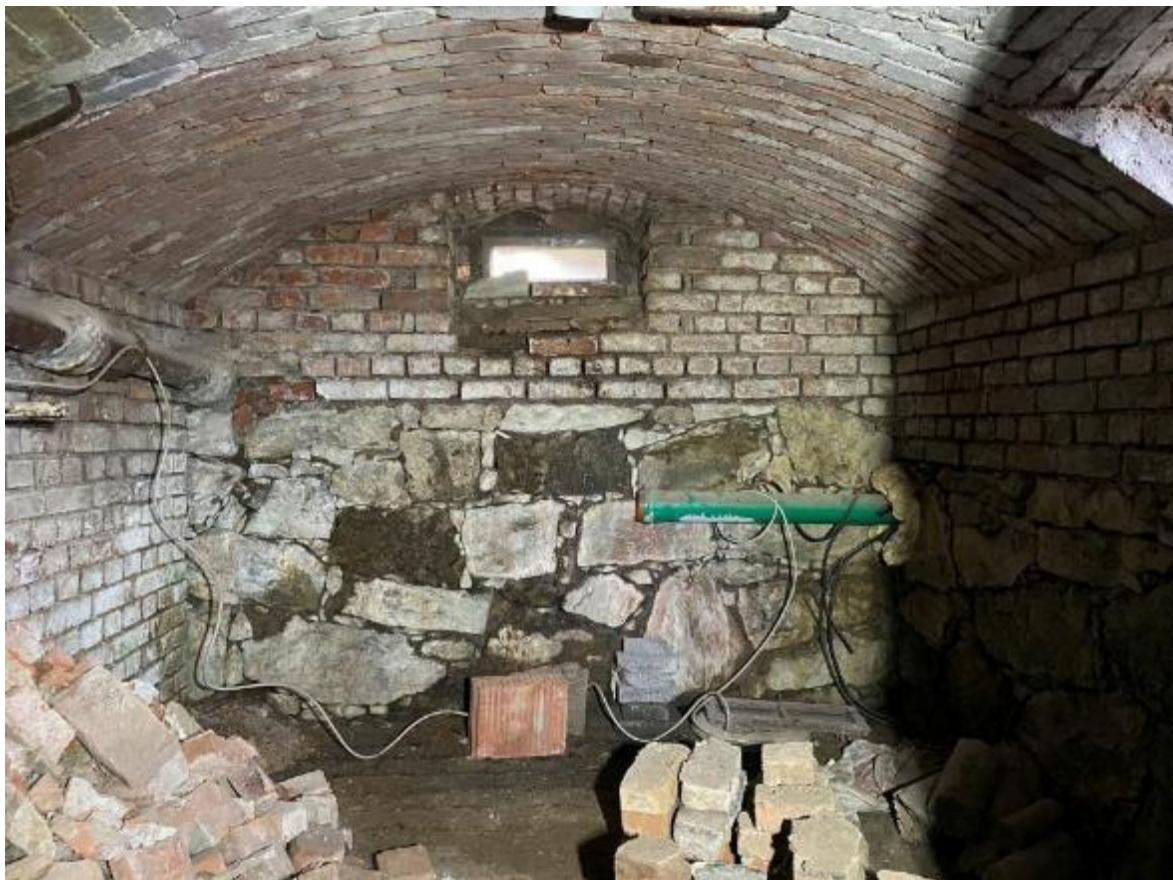
Bild 31, Der Kellerfußboden wurde aufgenommen und z. T. wurde bereits Schüttung eingebracht.

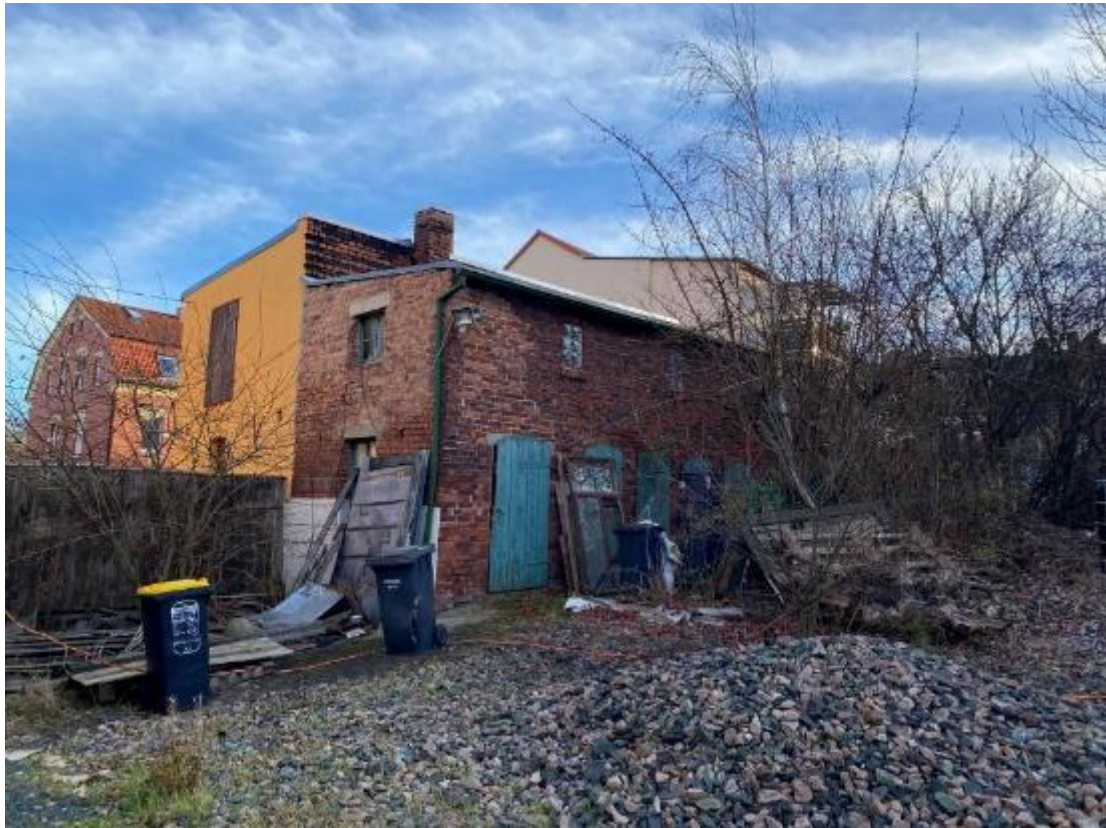
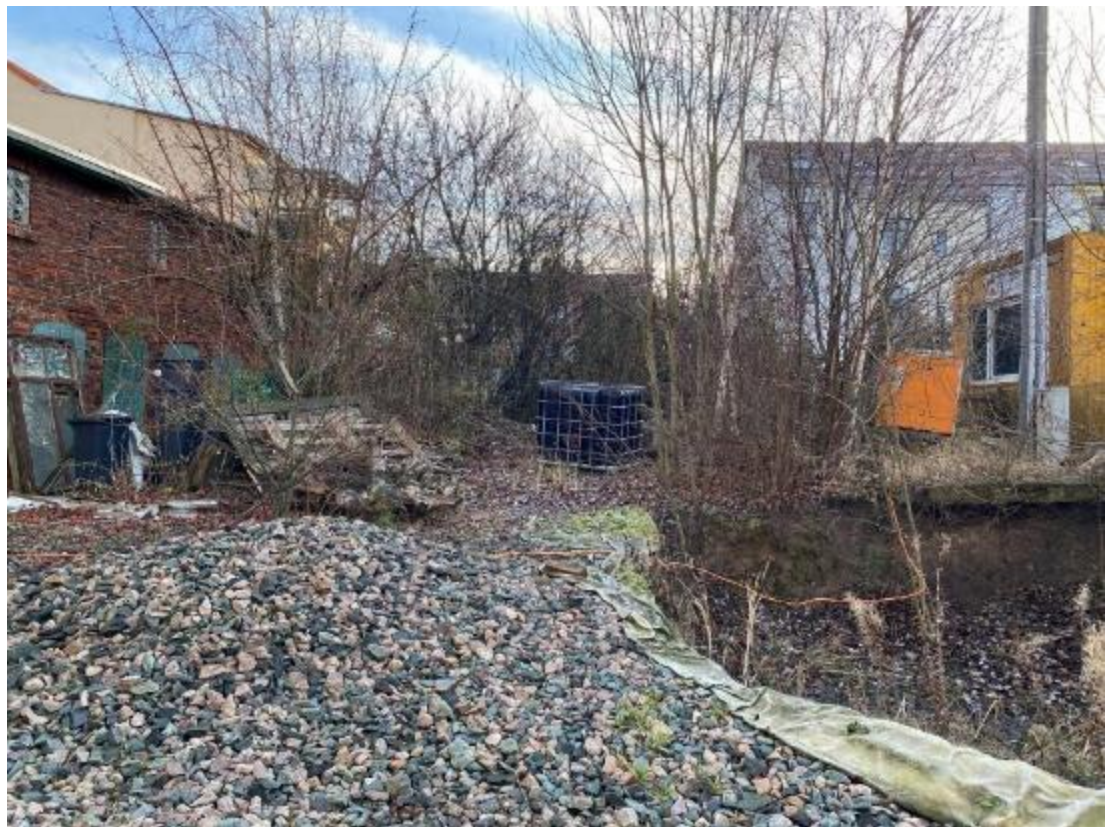
einseitig angebauter, 1,5-geschossiger, massiver Schuppen, Baujahr 1900, unsaniert,  
Grundfläche ca. 3,50 m x 9,00 m = 31,50 m<sup>2</sup>,  
Wände: Ziegelmauerwerk, unverputzt,  
Holzbalkendecke,  
einfache Holztüren und -Fenster,  
Zustand dem Baujahr entsprechend, abbruch- bzw. stark instandsetzungsbedürftig.  
Der Schuppen wird in der nachfolgenden Wertermittlung als wertneutral betrachtet.

Bilder 36 und 37, Blick in den Hof- bzw. Gartenbereich mit dem massiven Nebengebäude
