Fotodokumentation¹

¹ Die Anfertigung von Innenaufnahmen war nicht möglich. (Außenbesichtigung)

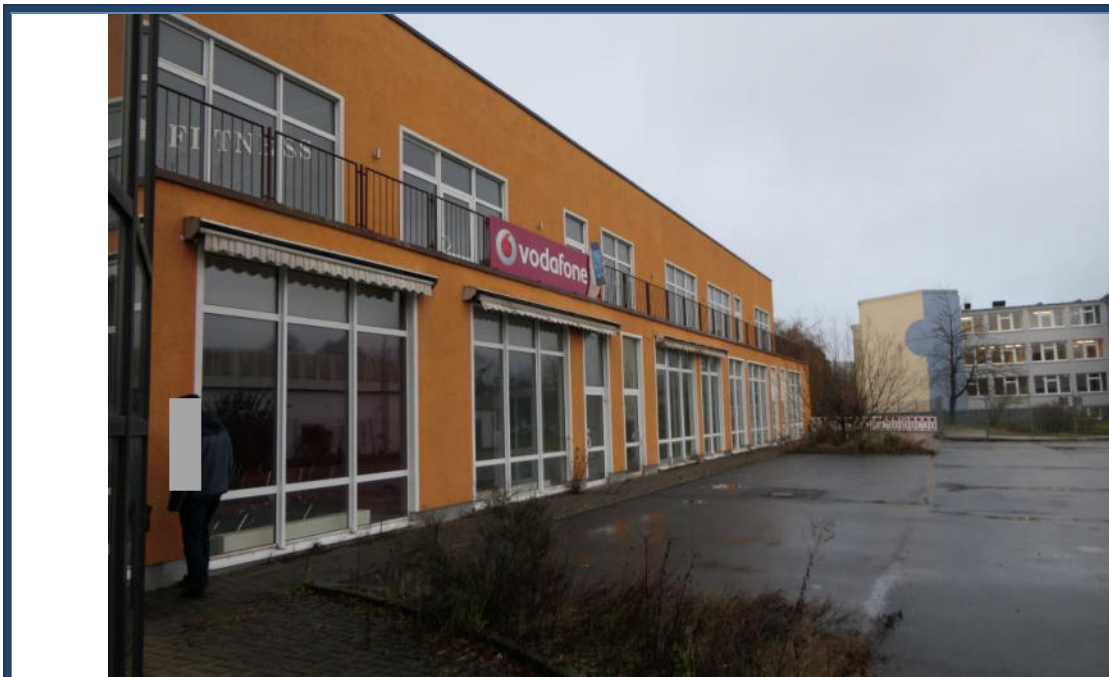
Abbildung 2: Süd-Ansicht des Einkaufszentrums (Vorderansicht); Außenanlagen; umliegende Bebauung (Schule); verwilderte Außenanlagen

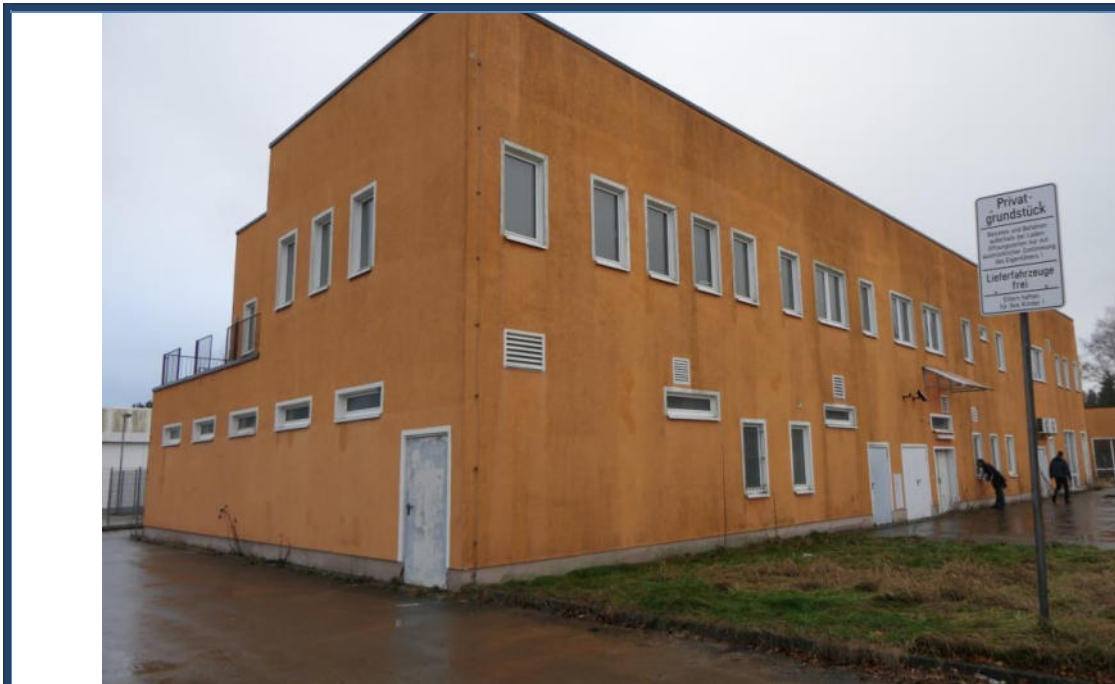
Abbildung 5: Nord-Ost-Ansicht des Einkaufszentrums (Seiten-/Rückansicht); verwilderte Außenanlagen

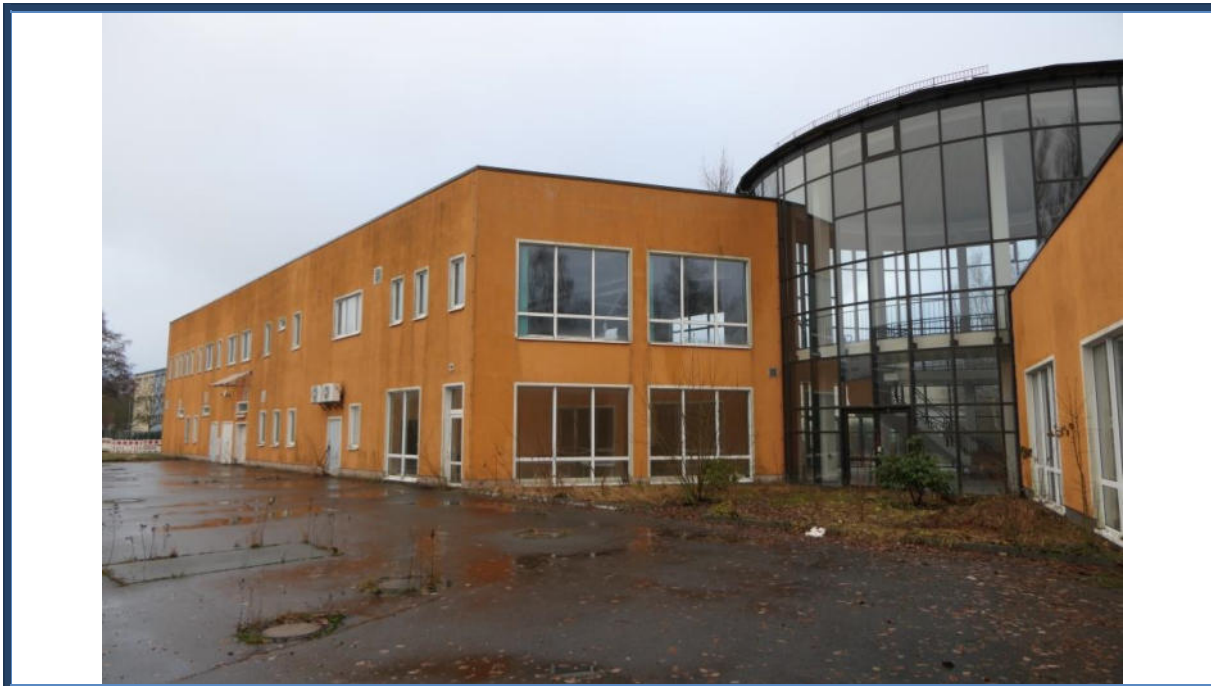
Abbildung 7: Nord-Ansicht des Einkaufszentrums (Rückansicht); verwilderte Außenanlagen

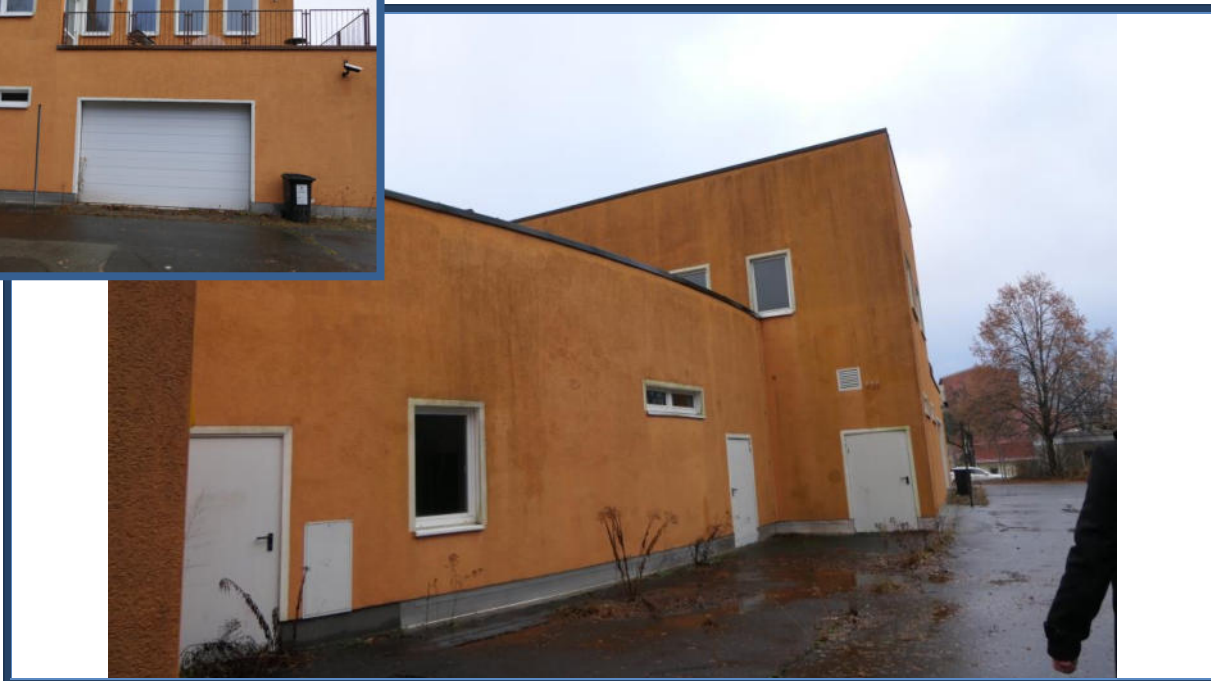
Abbildung 8: West-Ansicht des Einkaufszentrums (Seiten-/Rückansicht); verwilderte Außenanlagen

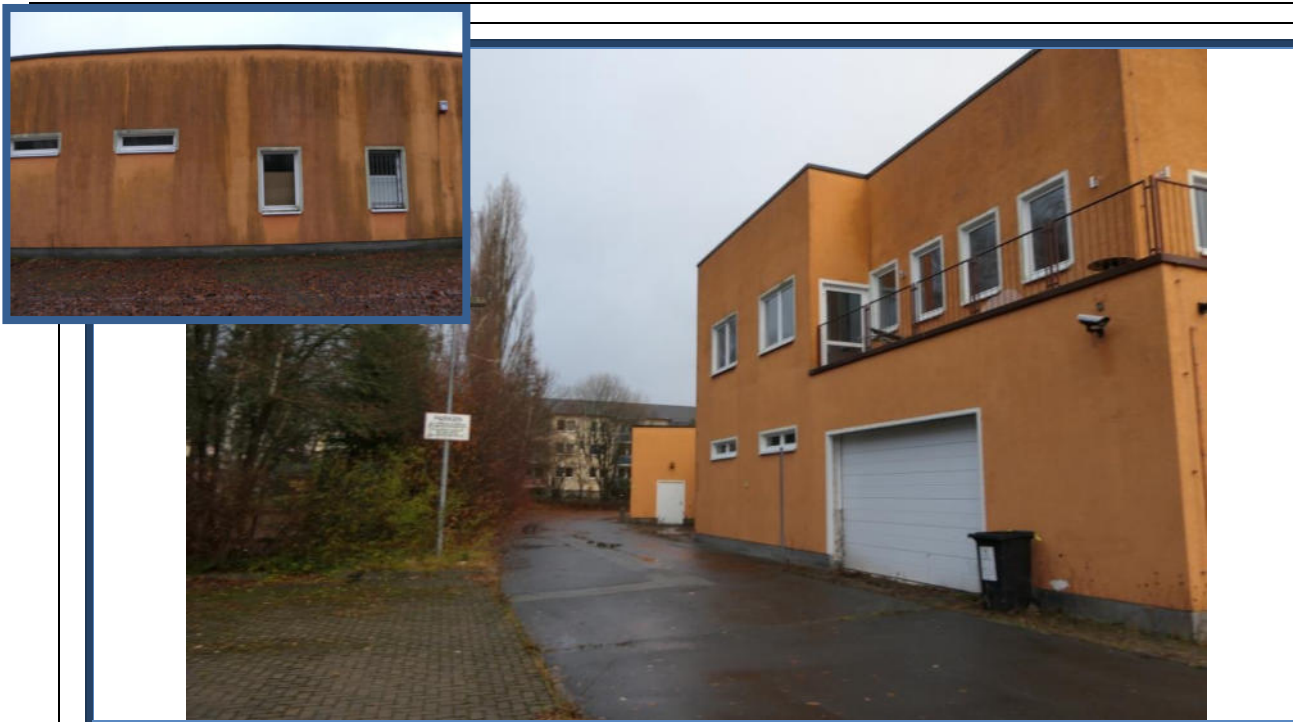
Abbildung 9: West-Ansicht des Einkaufszentrums (Seitenansicht); zum Teil stark verschmutzte Fassade; verwilderte Außenanlagen

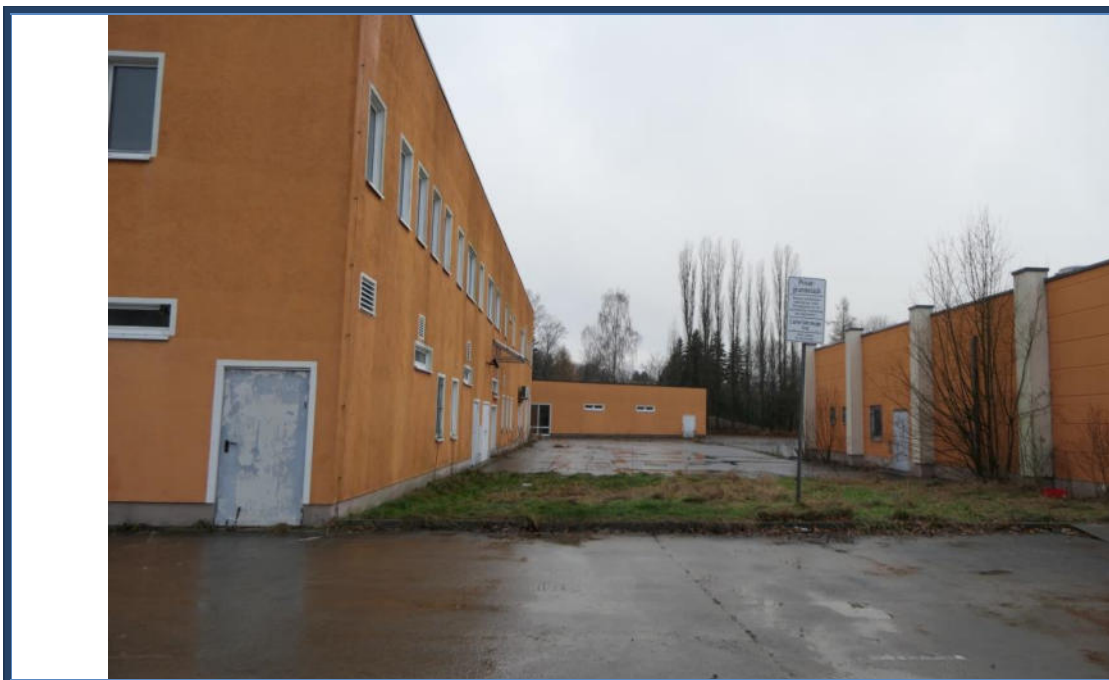
Abbildung 14: Verwilderte Außenanlagen im nördlichen Grundstücksteil; links das Einkaufszentrum; rechts das Einzelhandelsgebäude

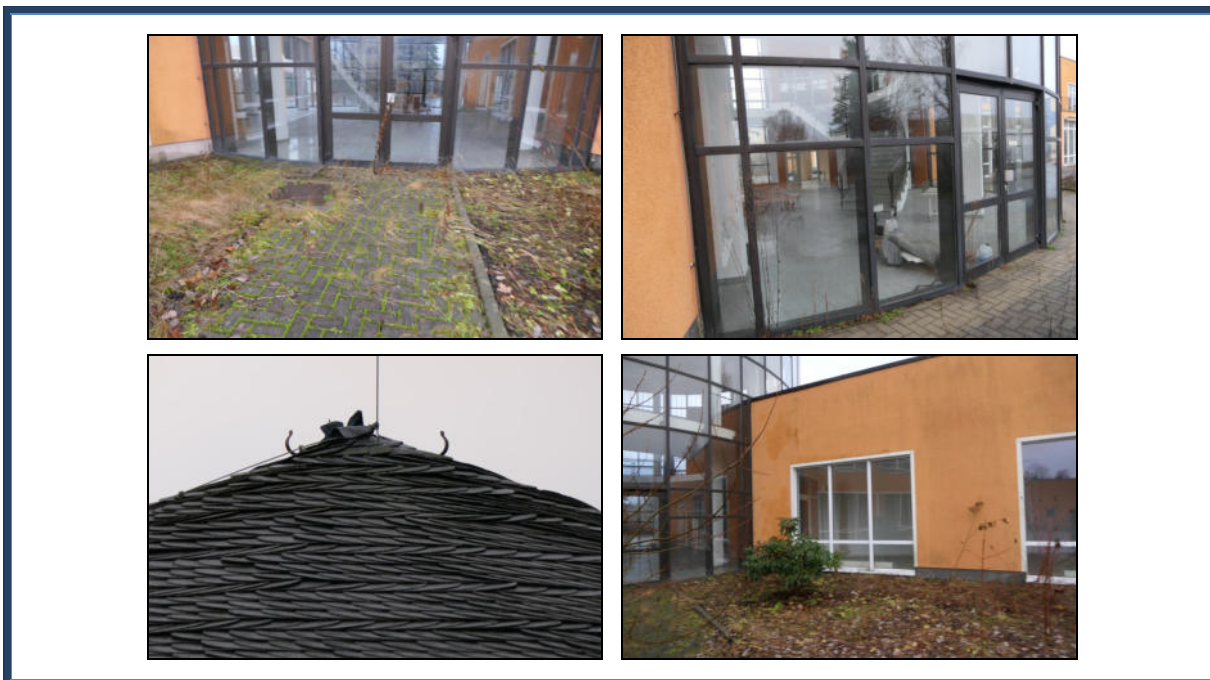
Abbildung 16: Detailansichten des Einkaufszentrums (Eingangsbereiche; Dacheindeckung); verwilderte Außenanlagen

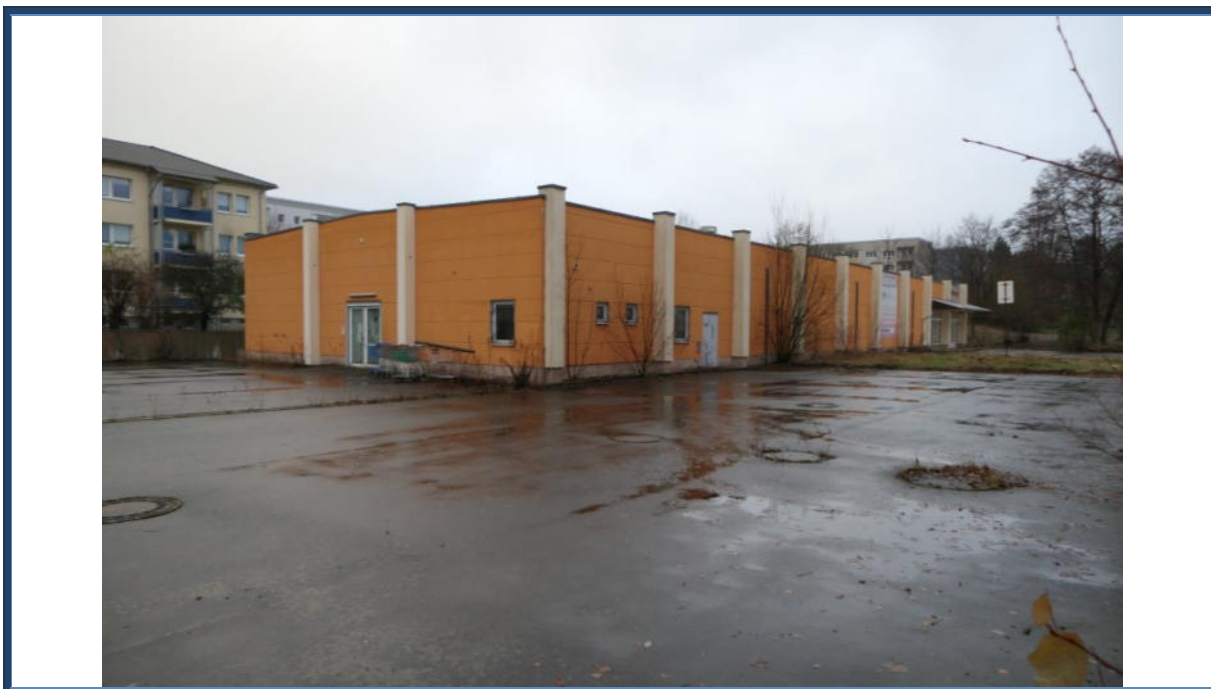
Abbildung 17: Süd-West-Ansicht des Einzelhandelsgebäudes (Vorder-/Seitenansicht); verwilderte Außenanlagen; umliegende Bebauung

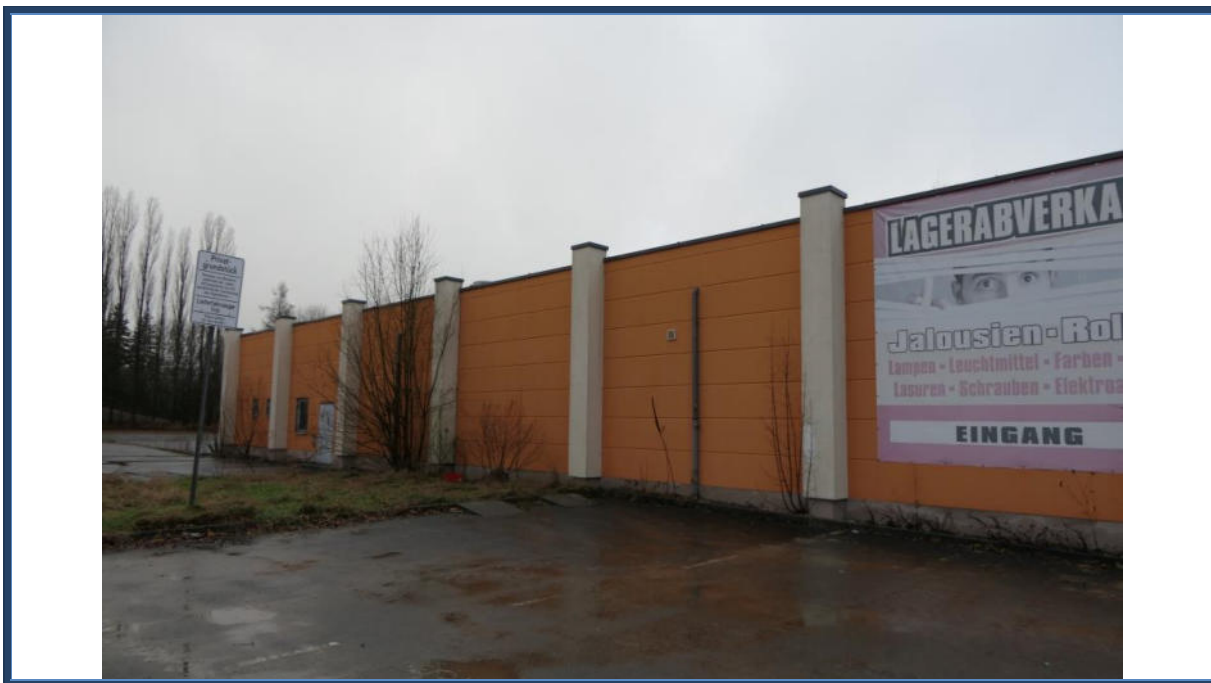
Abbildung 18: Süd-Ansicht des Einzelhandelsgebäudes (Vorderansicht); verwilderte Außenanlagen

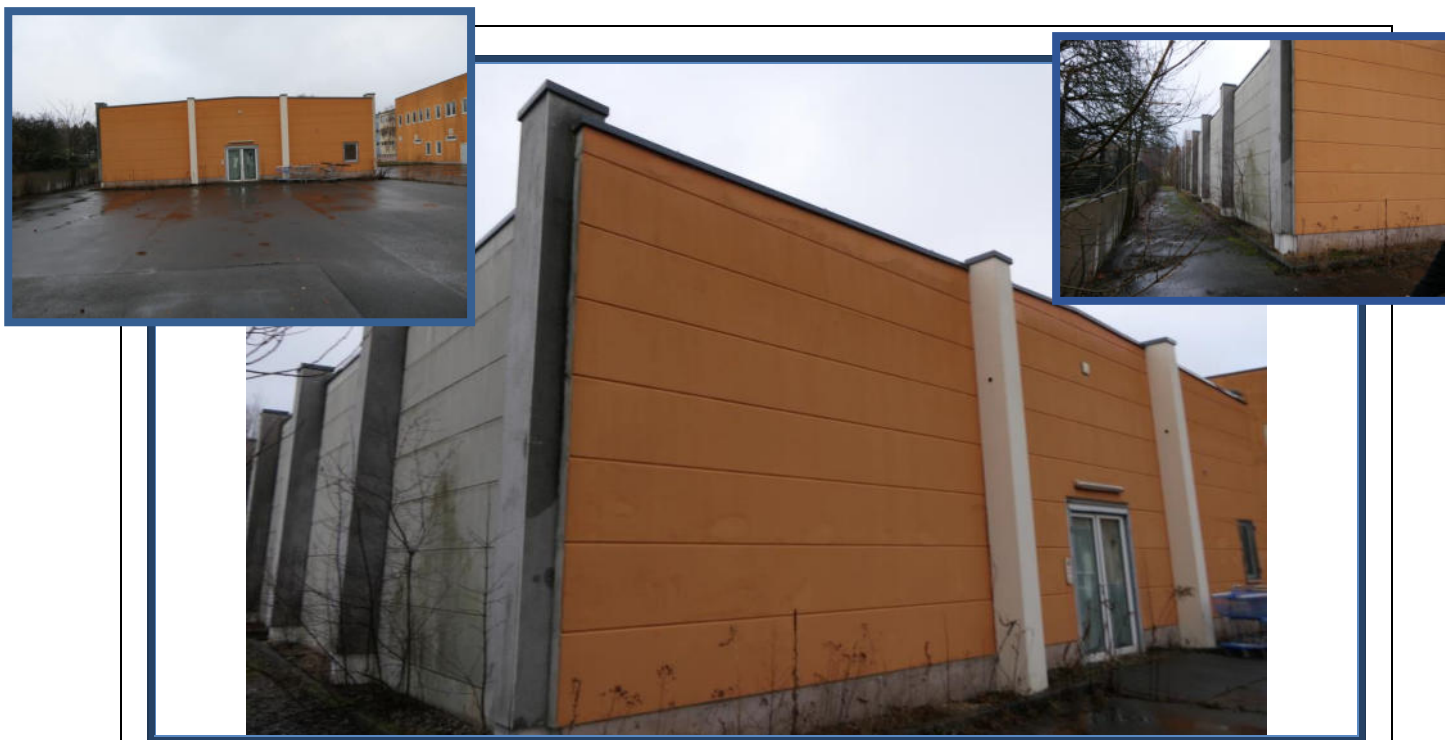
Abbildung 19: Nord-West-Ansicht des Einzelhandelsgebäudes (Rück-/Seitenansicht); verwilderte Außenanlagen

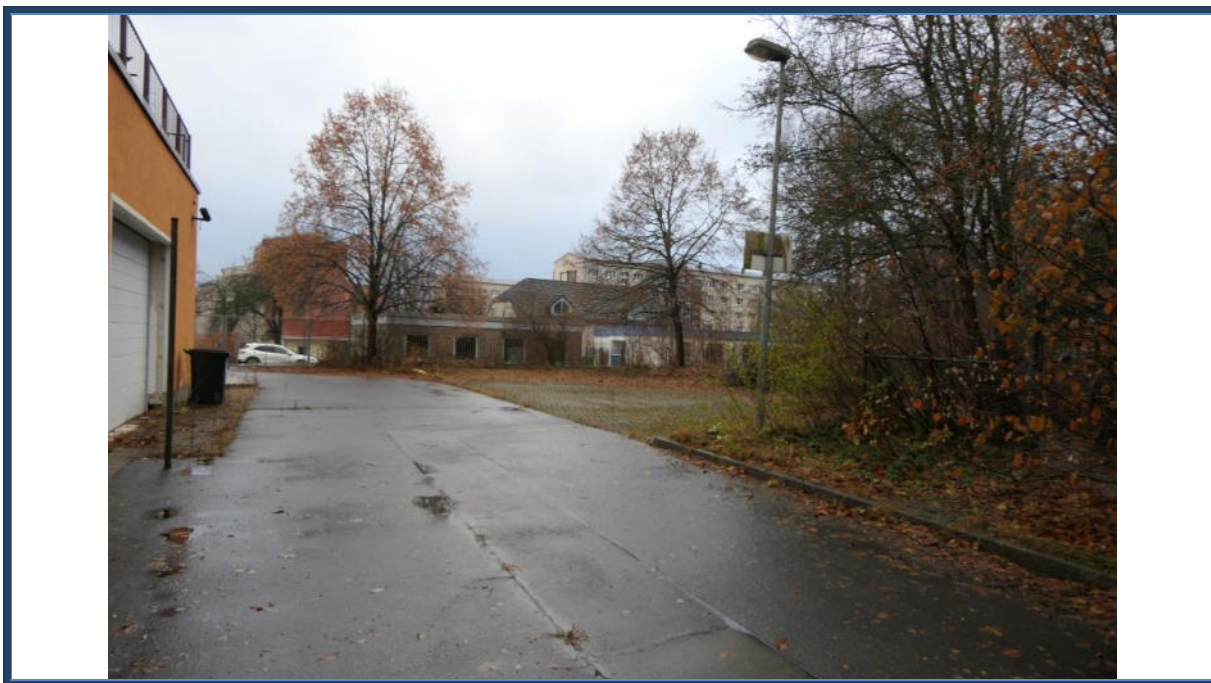
Abbildung 24: Verwilderte Außenanlagen im westlichen Grundstücksbereich; umliegende Bebauung

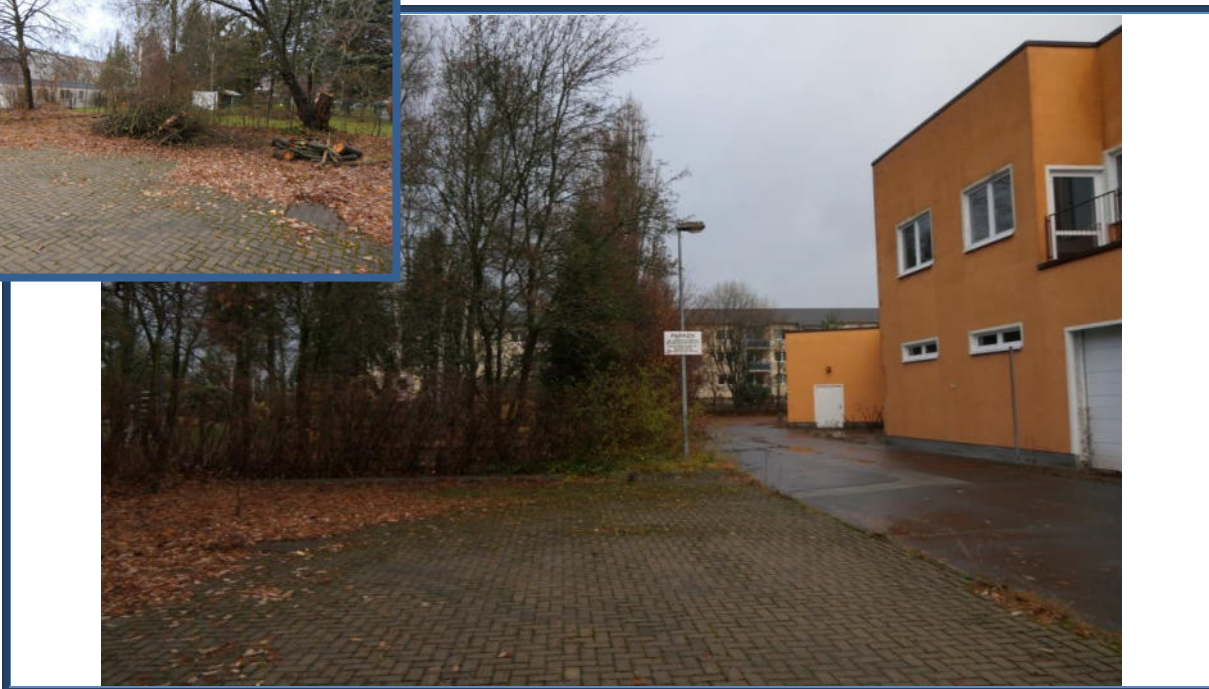
Abbildung 25: Verwilderte Außenanlagen im westlichen Grundstücksbereich; umliegende Bebauung
