Exposé zum Gutachten zur Ermittlung des Verkehrs-(Markt-)wertes (i. S. d. § 194 Baugesetzbuch)

08412 Werdau, Marienstraße 11
Flurstück - Nr. 731/a

3 K 77 / 24

09.08.2024

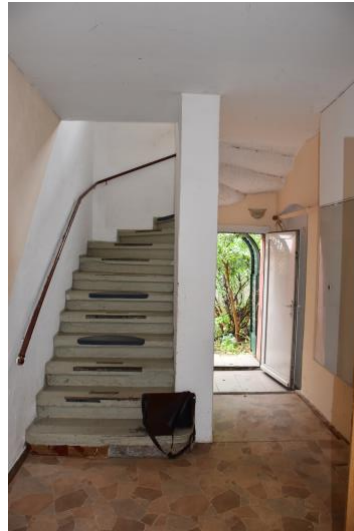
Foto 10: dto, mit Geschosstreppe

Trotz dieser Maßnahmen sind zum Wertermittlungsstichtag überwiegend die Innentüren, die Sanitärausstattungen im OG und DG und sämtliche Oberbeläge zu erneuern. Die Medienanschlüsse sind neu herzustellen und die haustechnischen Anlagen auf Funktionstüchtigkeit zu prüfen. Mängel waren durch unebenes Fußbodenniveau im OG und DG sowie an der Geschosstreppe festzustellen.
