Fotodokumentation¹

¹ Die Anfertigung von Innenaufnahmen war nicht möglich. (Außenbesichtigung)

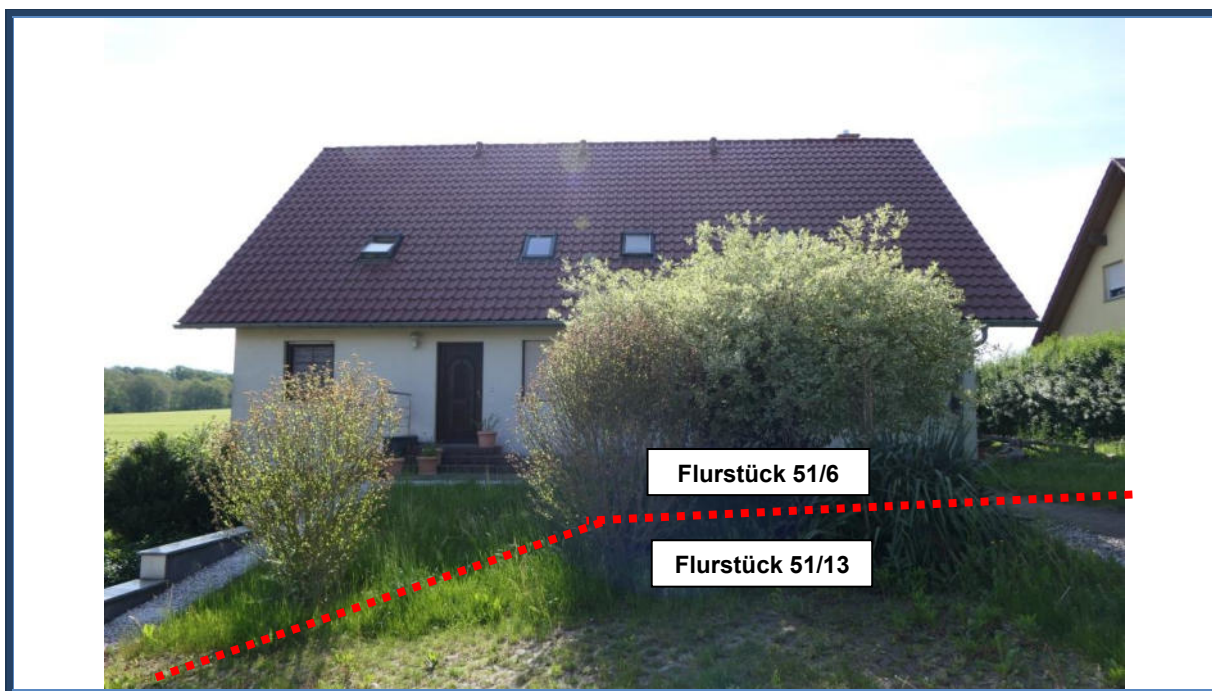
Abbildung 1: Straßenansicht (West-Ansicht); Eingangs-/Einfahrtsbereich; links die Garagenzufahrt; Außenanlagen tlw. auf dem vorgelagerten Fremdgrundstück (Flurstück 51/13); umliegende Bebauung

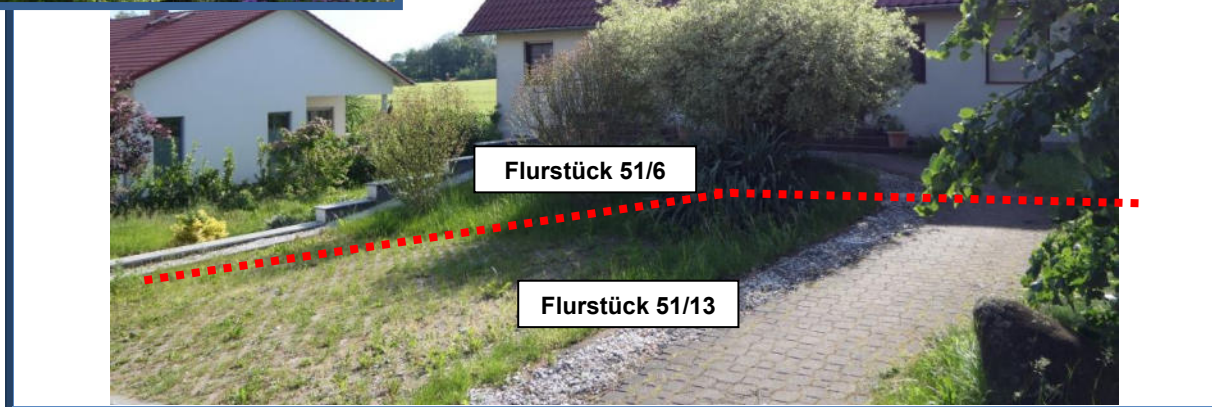
Abbildung 2: Straßenansicht (West-Ansicht); Eingangs-/Einfahrtsbereich; links die Garagenzufahrt; Außenanlagen tlw. auf dem vorgelagerten Fremdgrundstück (Flurstück 51/13); umliegende Bebauung

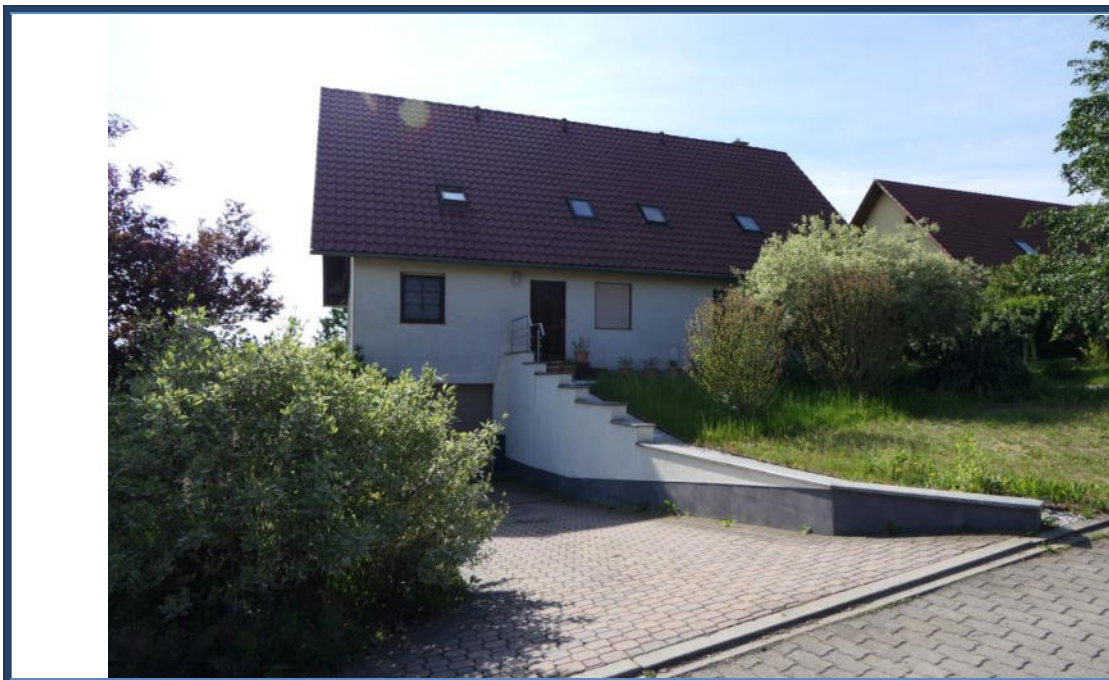
Abbildung 3: Straßenansicht (West-Ansicht); Eingangs-/Einfahrtsbereich; links die Garagenzufahrt; Außenanlagen tlw. auf dem vorgelagerten Fremdgrundstück (Flurstück 51/13); umliegende Bebauung

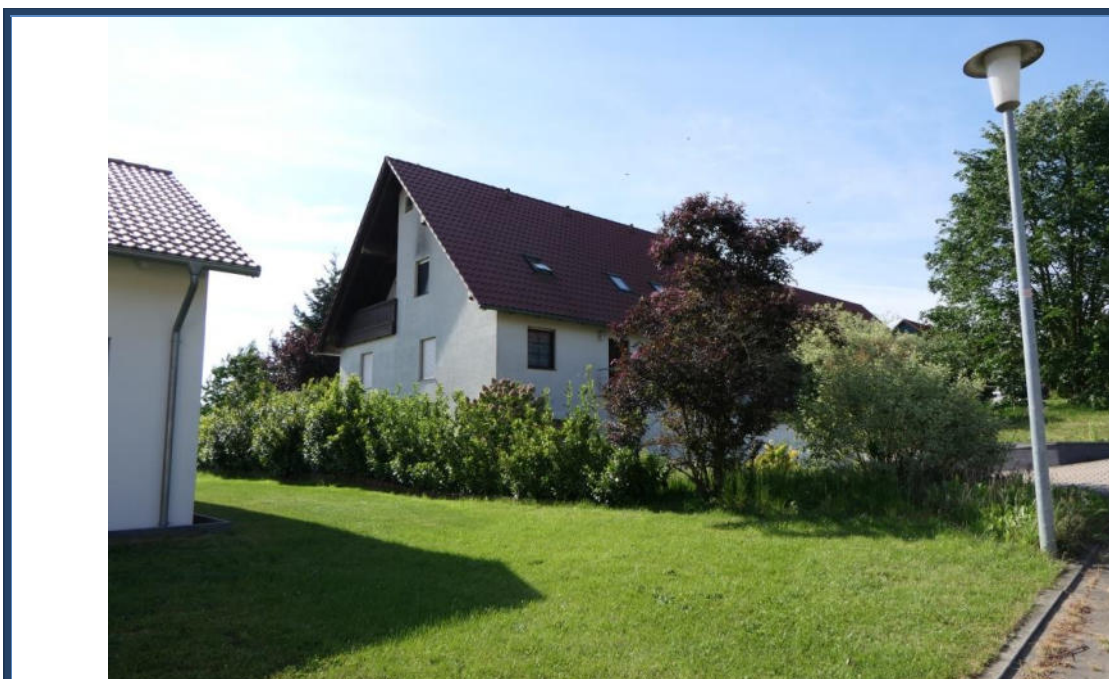
Abbildung 4: Straßen-Giebelansicht (Nord-West-Ansicht); Außenanlagen; umliegende Bebauung

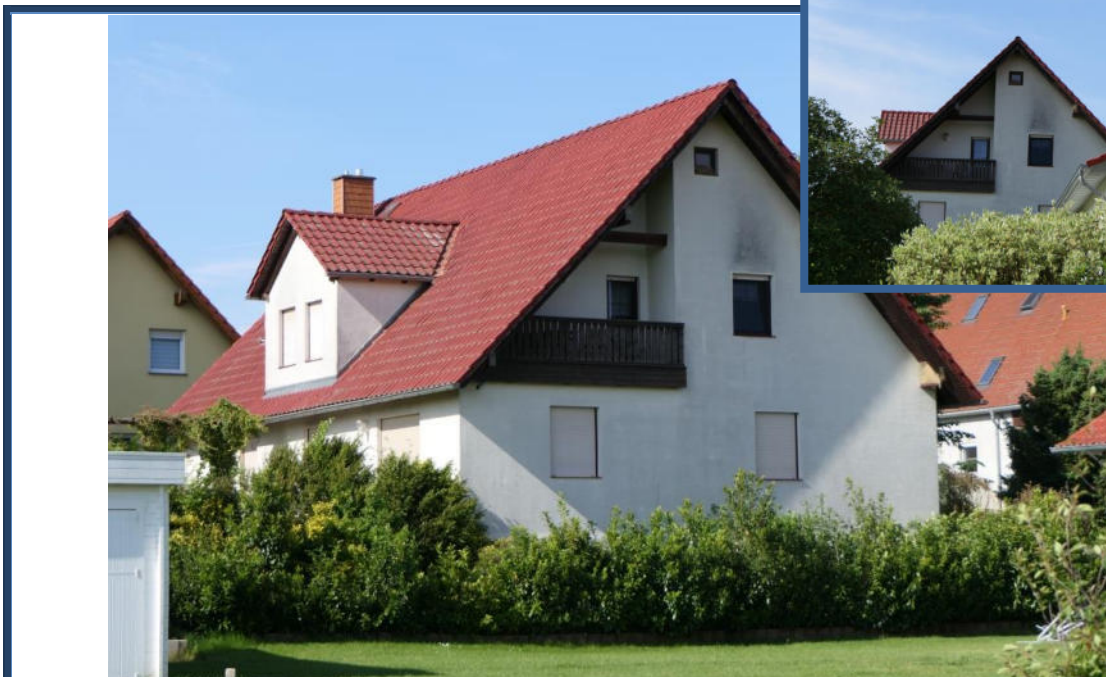
Abbildung 5: Rück-Giebelansicht (Nord-Ost-Ansicht); Außenanlagen; umliegende Bebauung

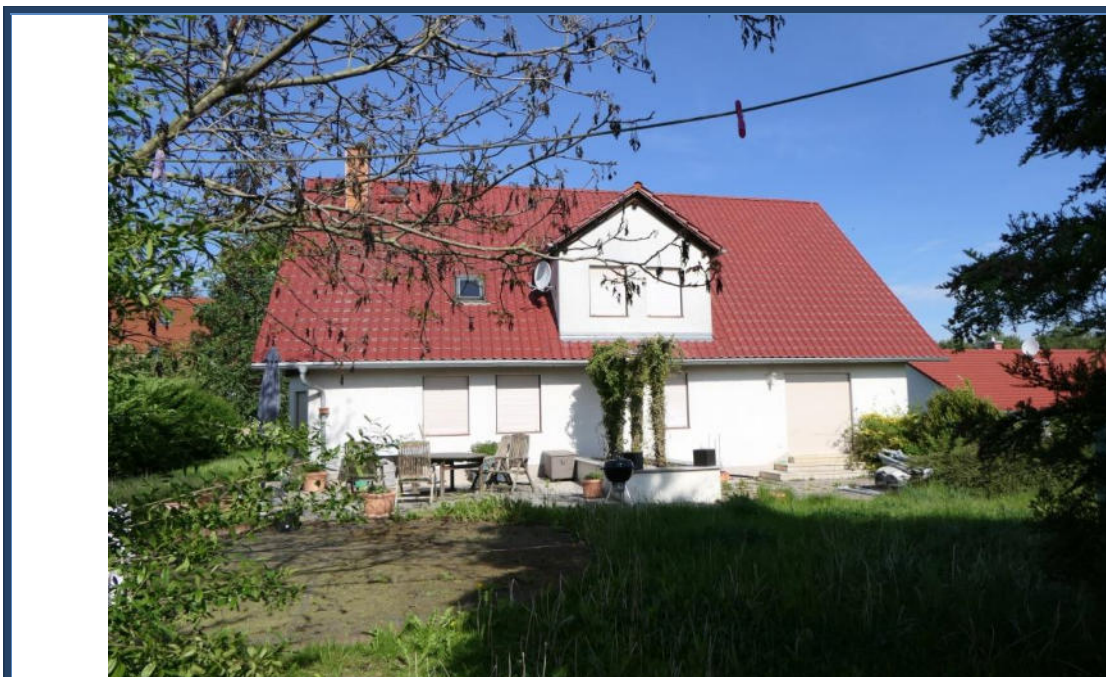
Abbildung 6: Rückansicht (West-Ansicht); Außenanlagen im westlichen Grundstücksbereich; umliegende Bebauung

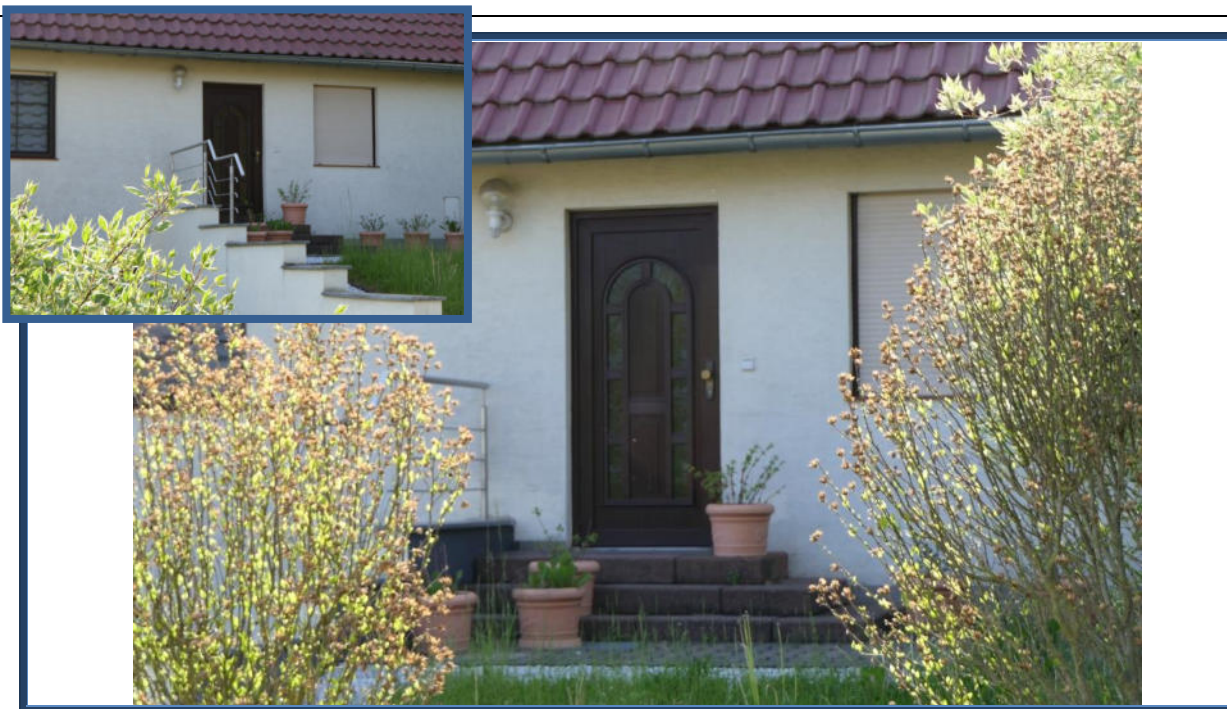
Abbildung 7: Hauseingangsbereiche (Gebäudewestseite)

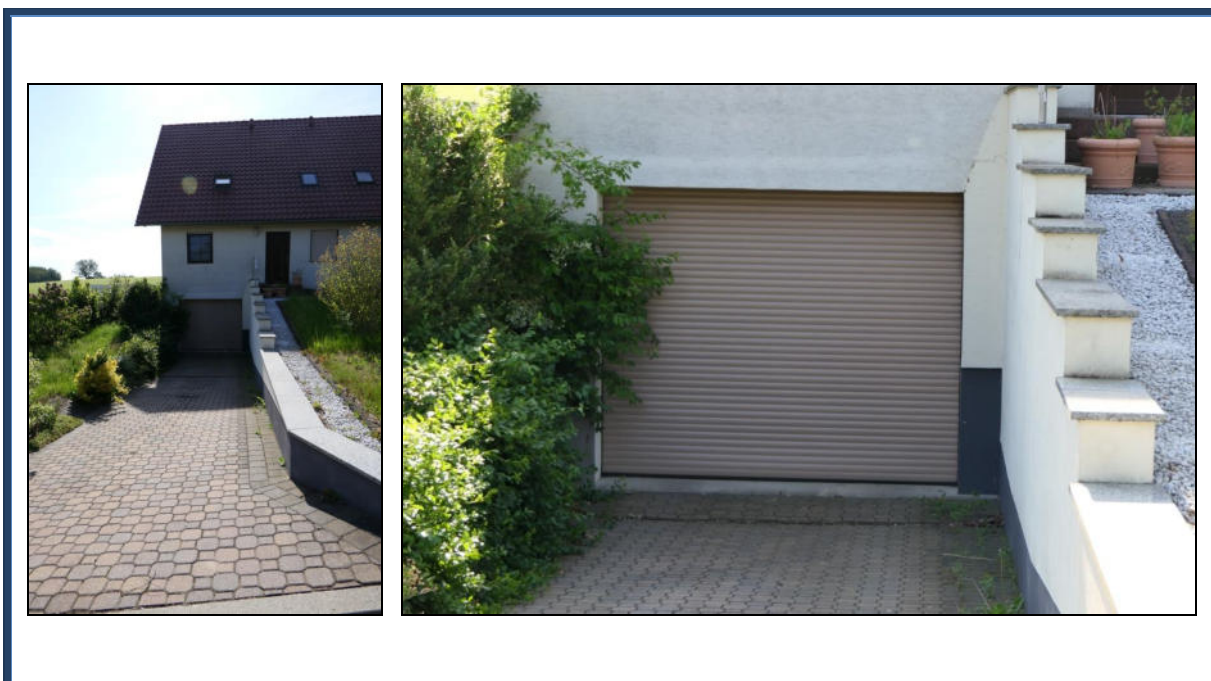
Abbildung 8: Garagenzufahrt (Gebäudewestseite)

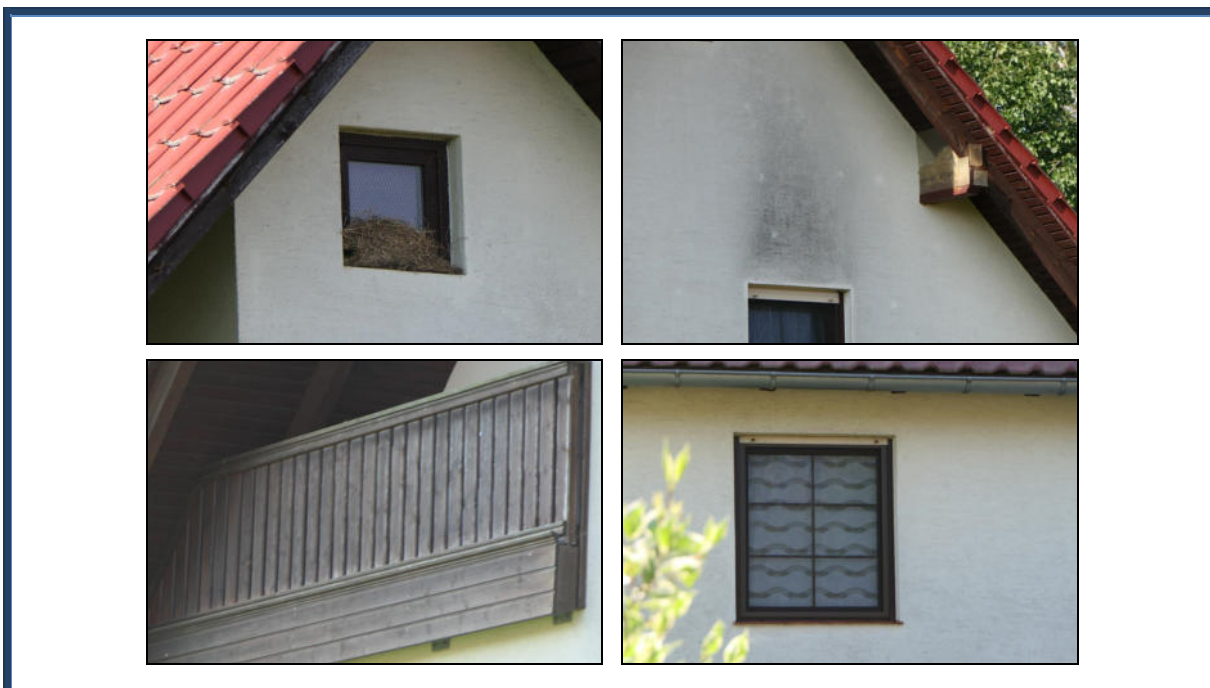
Abbildung 10: Detailansichten der Fassade (tlw. verschmutzt); tlw. verwitterte Holzbauteile

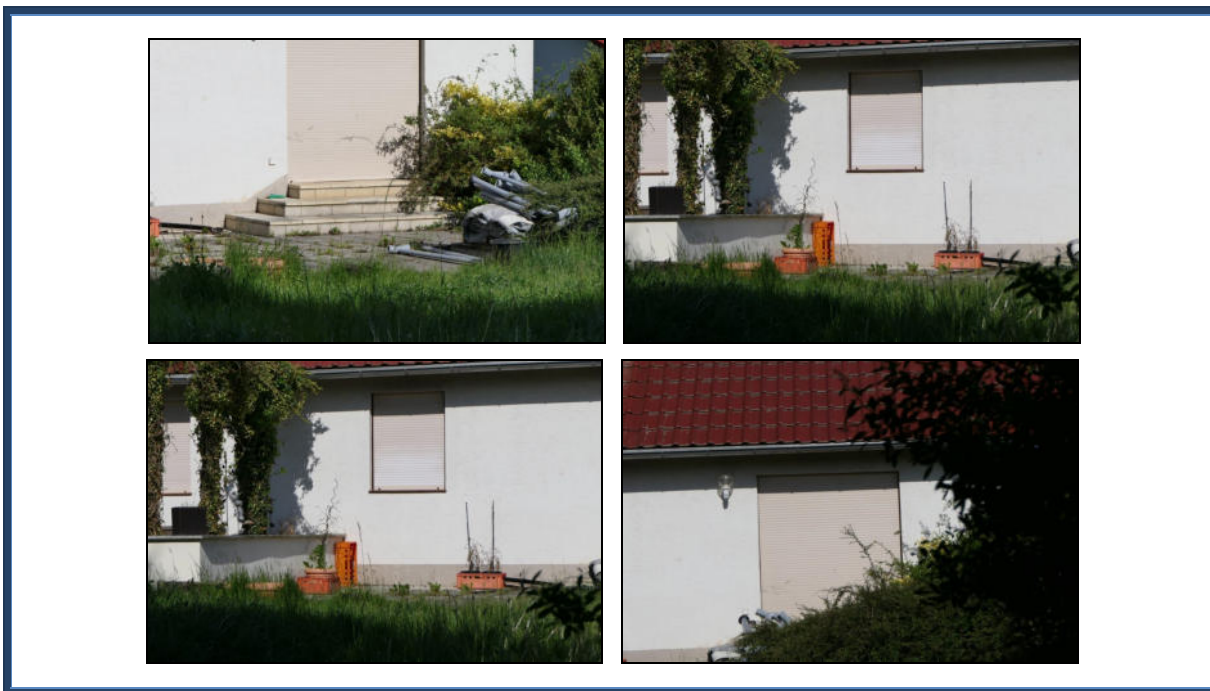
Abbildung 11: Detailansichten: Fassade und Außenanlagen

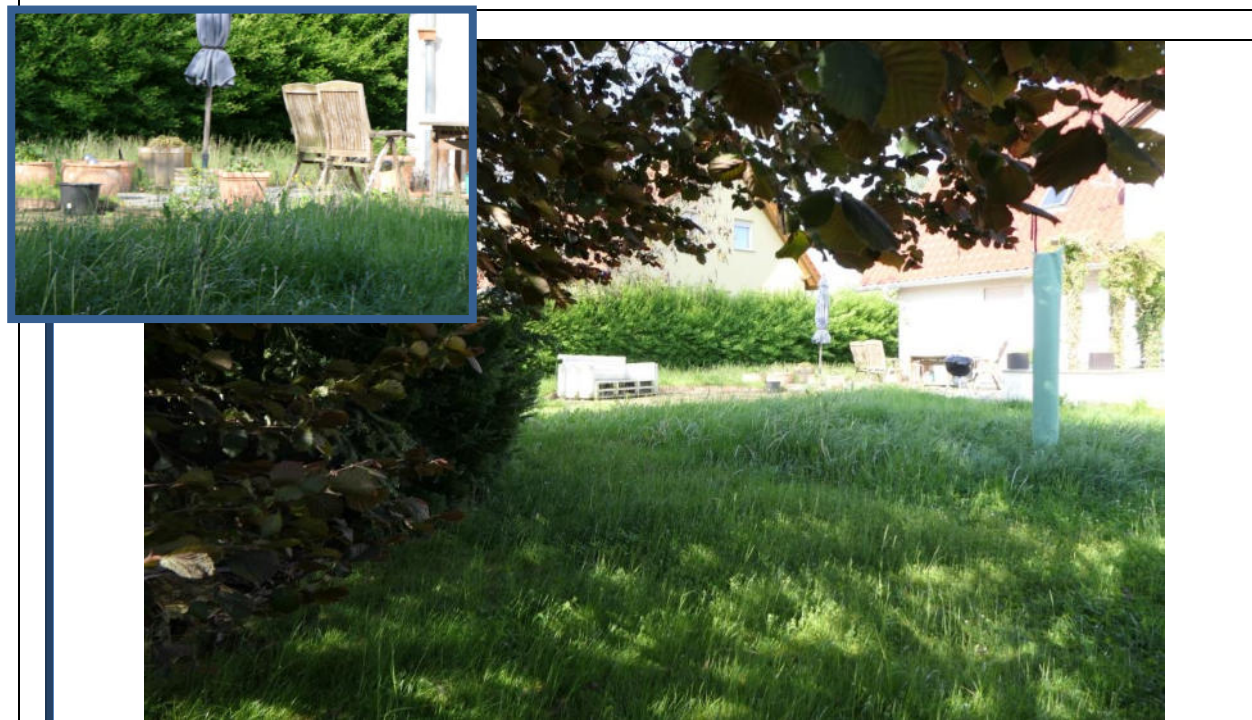
Abbildung 12: Außenanlagen im westlichen Grundstücksbereich

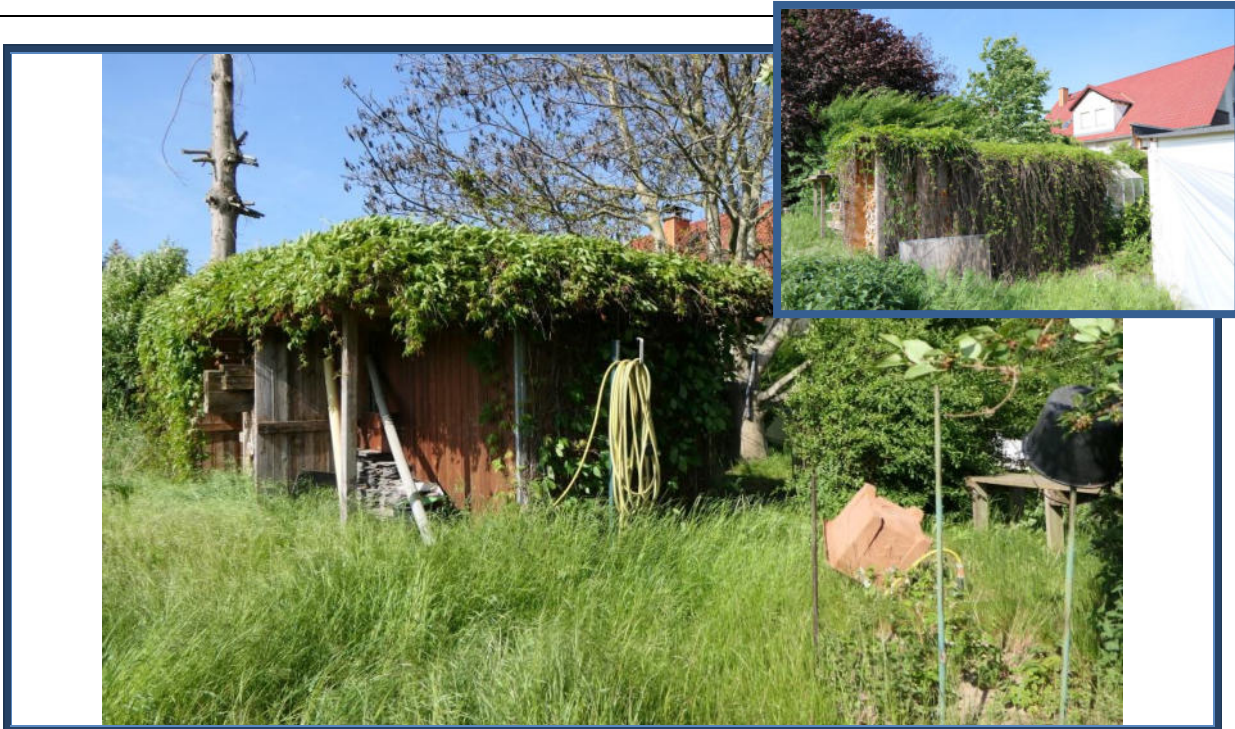
Abbildung 13: Einfache Nebengebäude (Holzunterstände o. ä.) im westlichen Grundstücksbereich

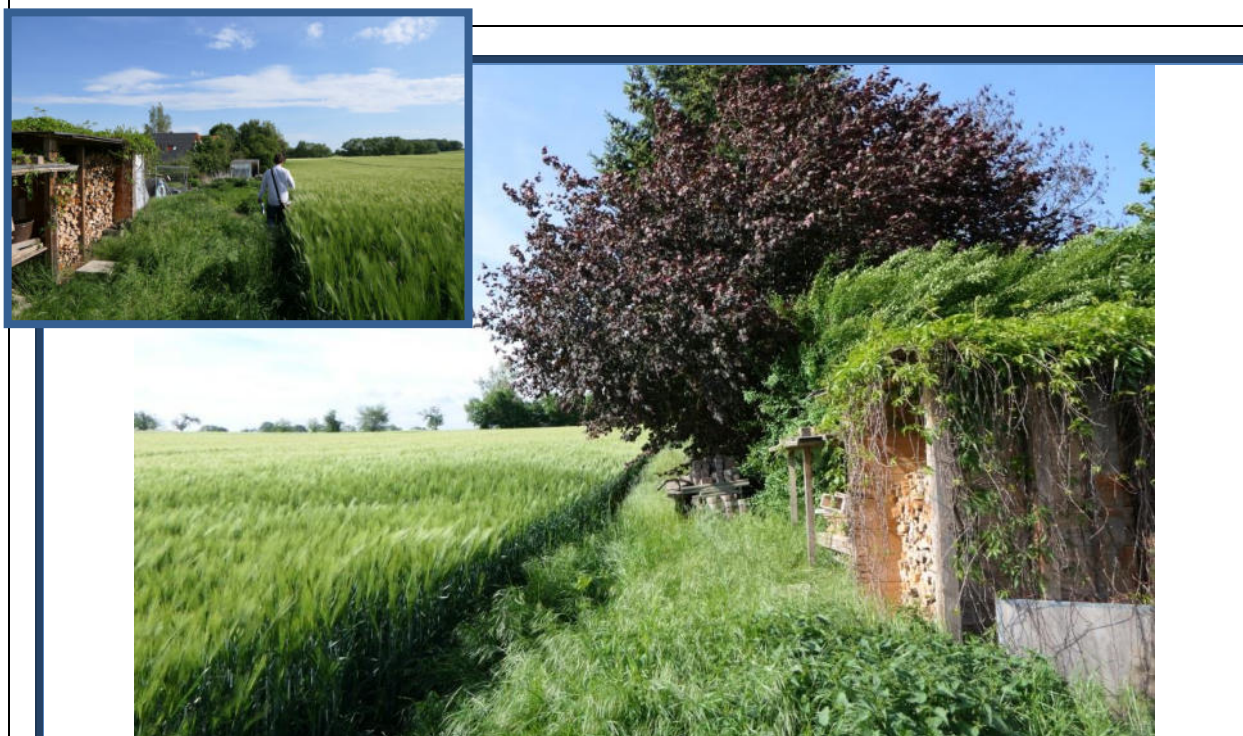
Abbildung 14: Blick in südliche und nördliche Richtung entlang der östlichen Grundstücksgrenze; umliegende Nutzungen

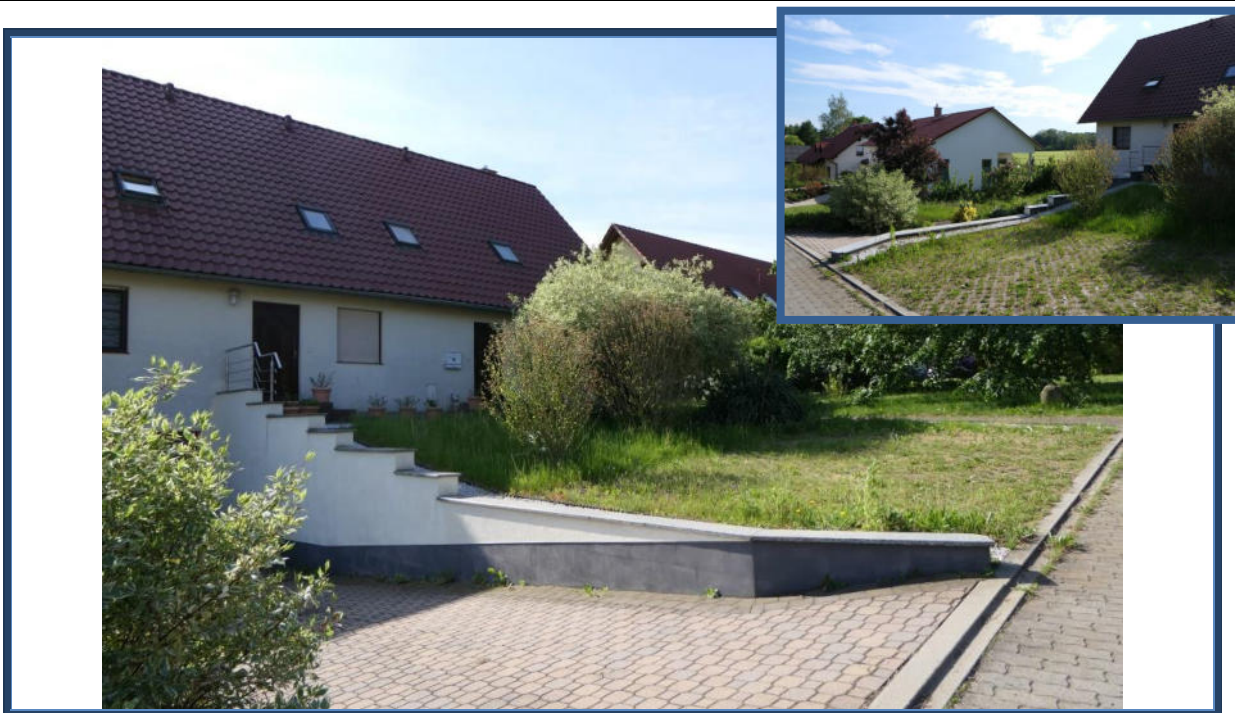
Abbildung 15: Außenanlagen im westlichen Grundstücksbereich

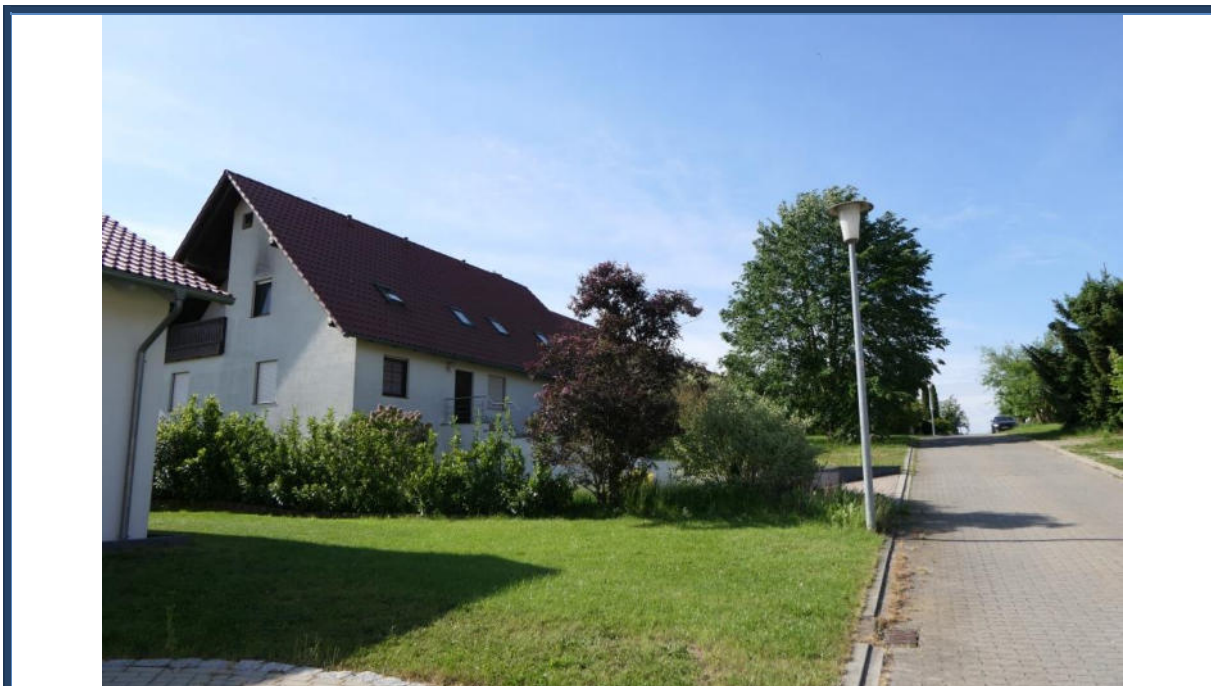
Abbildung 16: Blick in südliche Richtung in die Straße "Am Stein"; umliegende Bebauung

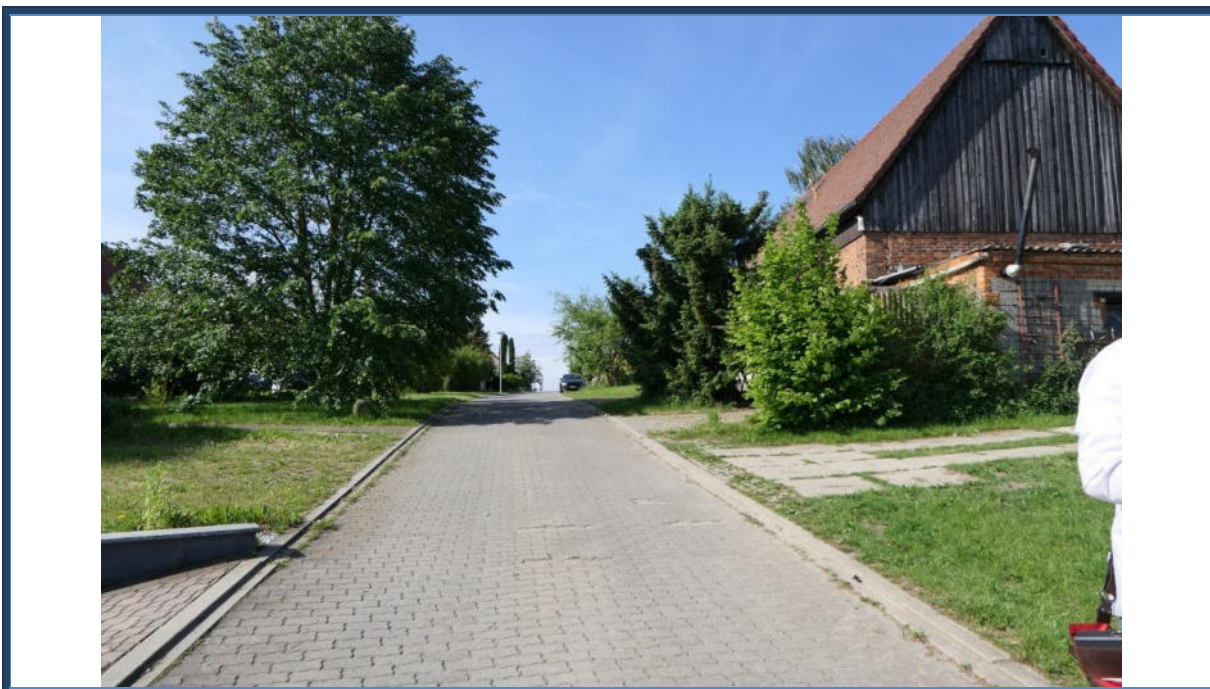
Abbildung 17: Blick in südliche Richtung in die Straße "Am Stein"; links das Bewertungsobjekt; umliegende Bebauung

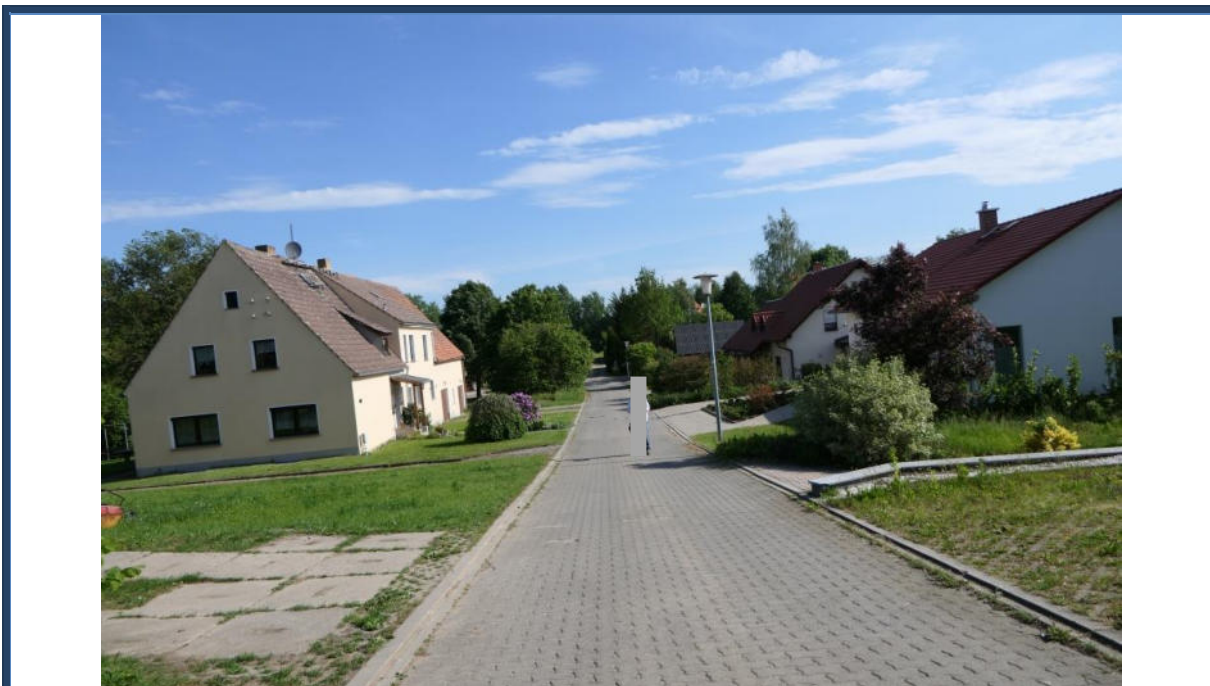
Abbildung 18: Blick in nördliche Richtung in die Straße "Am Stein"; rechts das Bewertungsobjekt; umliegende Bebauung

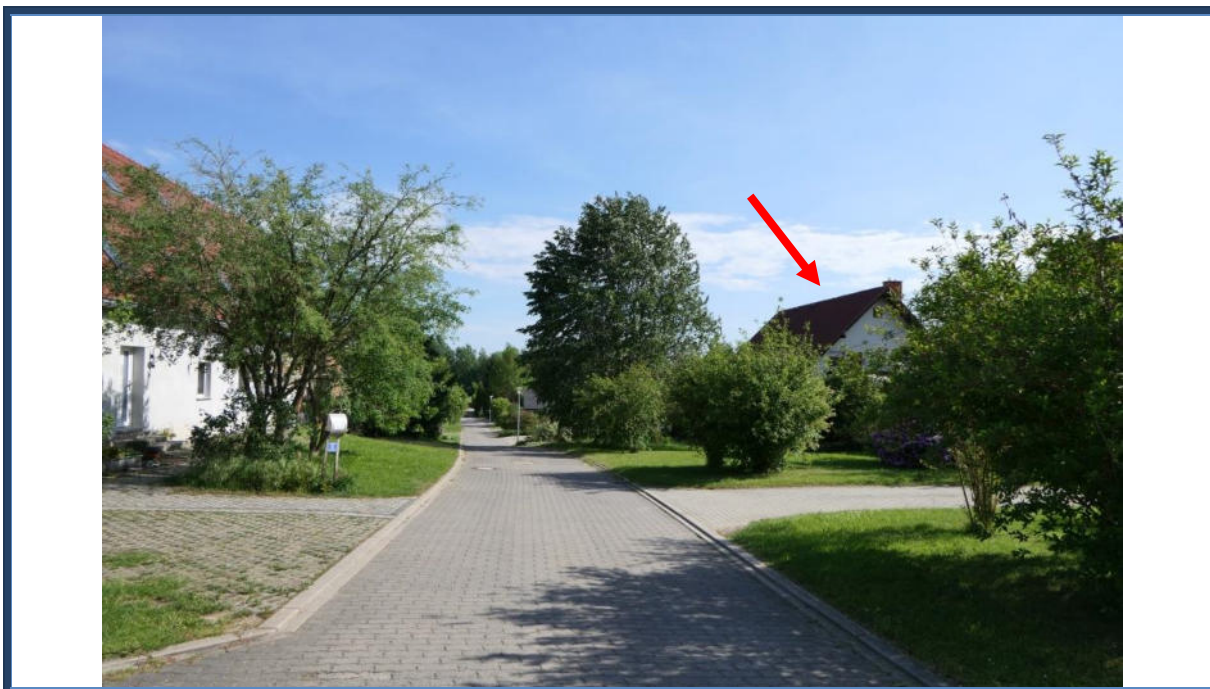
Abbildung 19: Blick in nördliche Richtung in die Straße "Am Stein"; rechts das Bewertungsobjekt; umliegende Bebauung

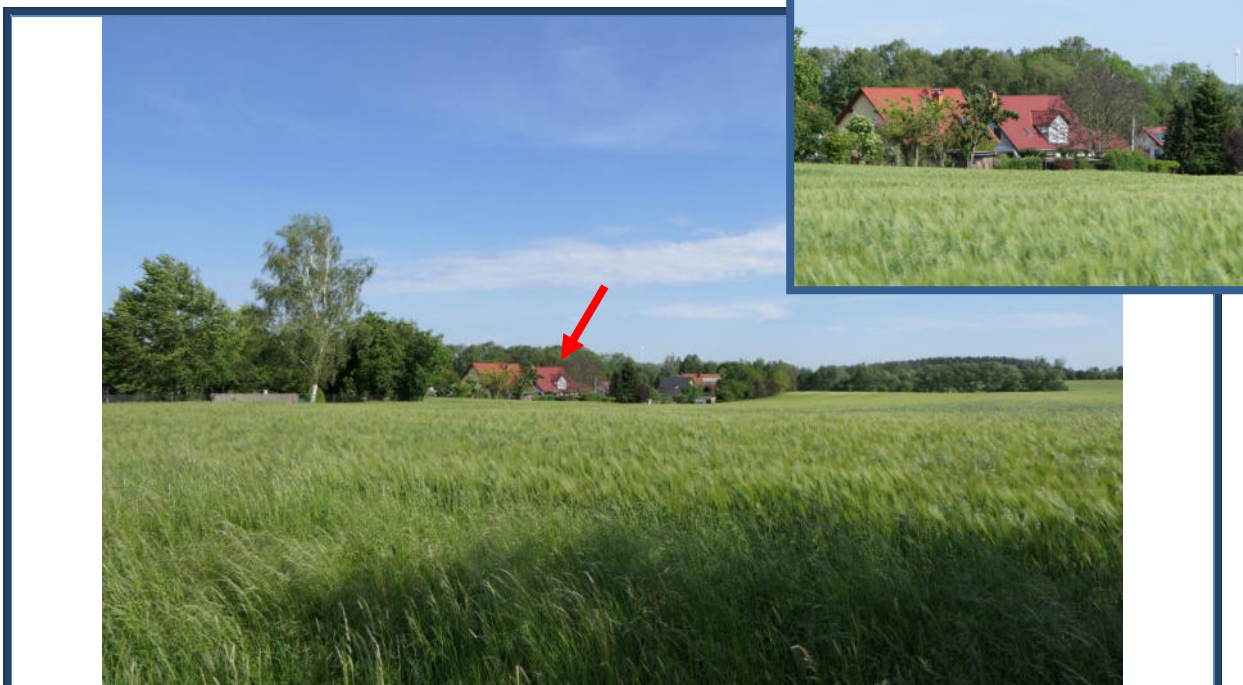
Abbildung 20: Blick zum Bewertungsobjekt von einer südöstlich gelegenen Anhöhe; umliegende Nutzungen
