Fotodokumentation¹

¹ Die Anfertigung von Innenaufnahmen war nicht möglich. (Außenbesichtigung)

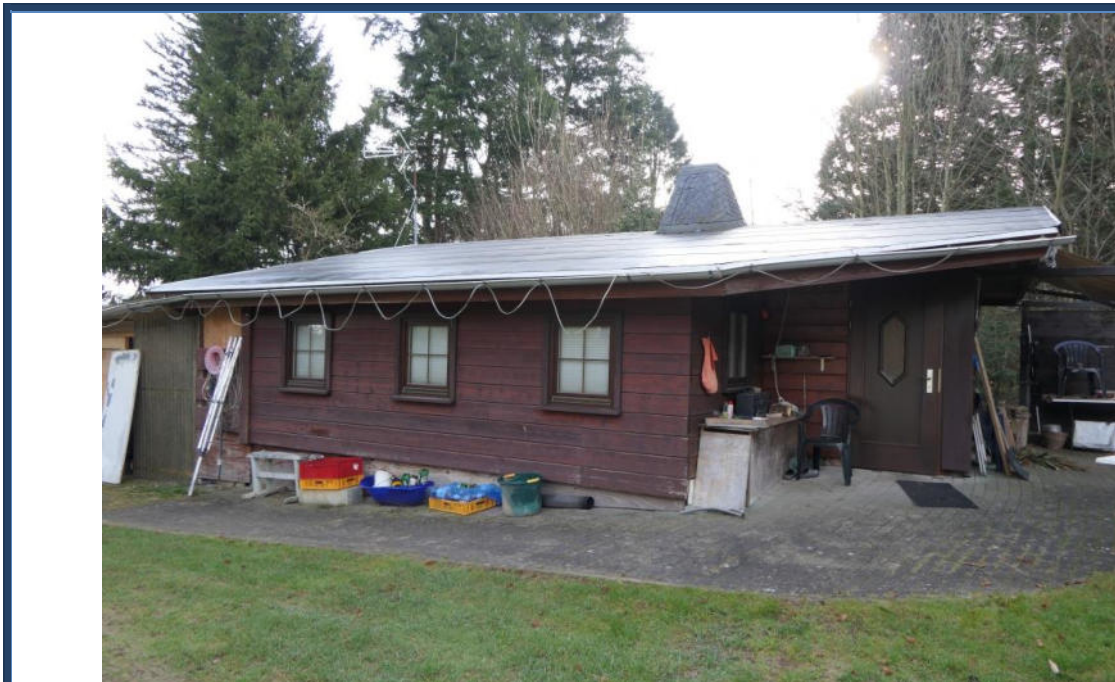
Abbildung 1: West-Ansicht des Gartenhauses; rechts der Eingangsbereich; Außenanlagen

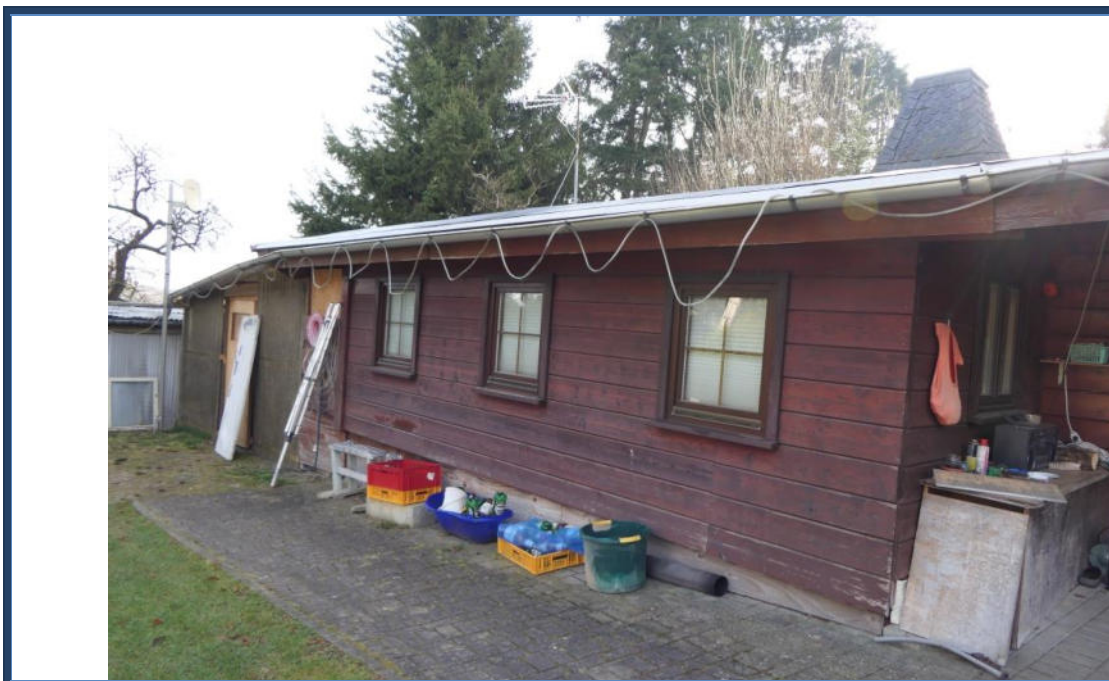
Abbildung 2: West-Ansicht des Gartenhauses; links der angebaute Schuppen; Außenanlagen

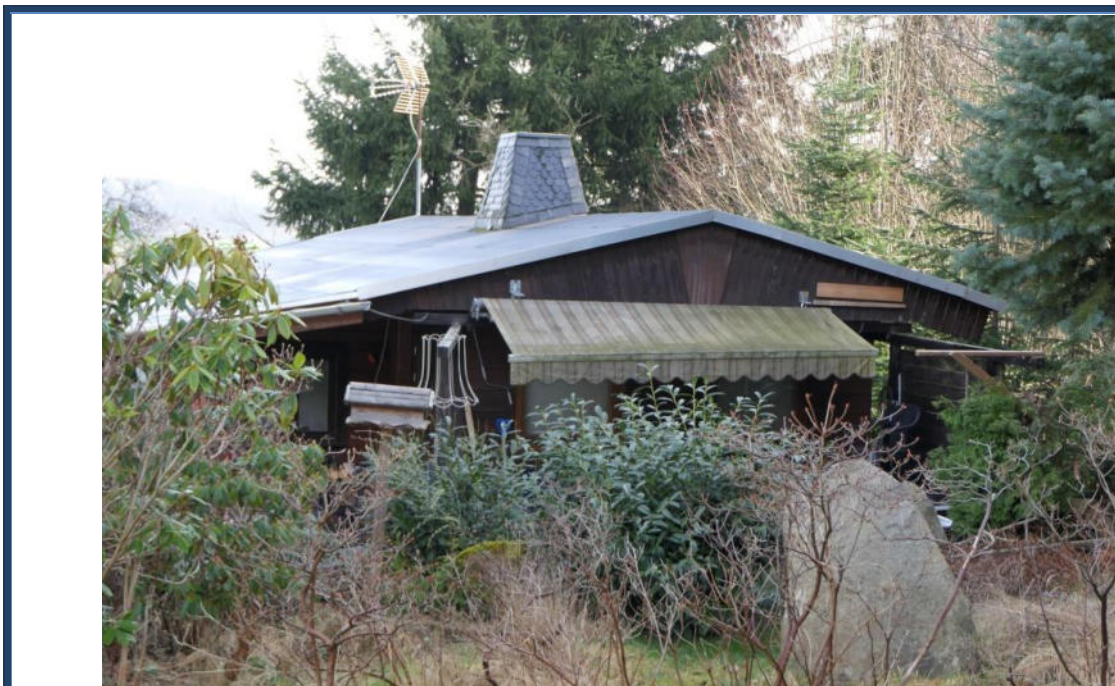
Abbildung 3: Süd-Ansicht des Gartenhauses; Außenanlagen

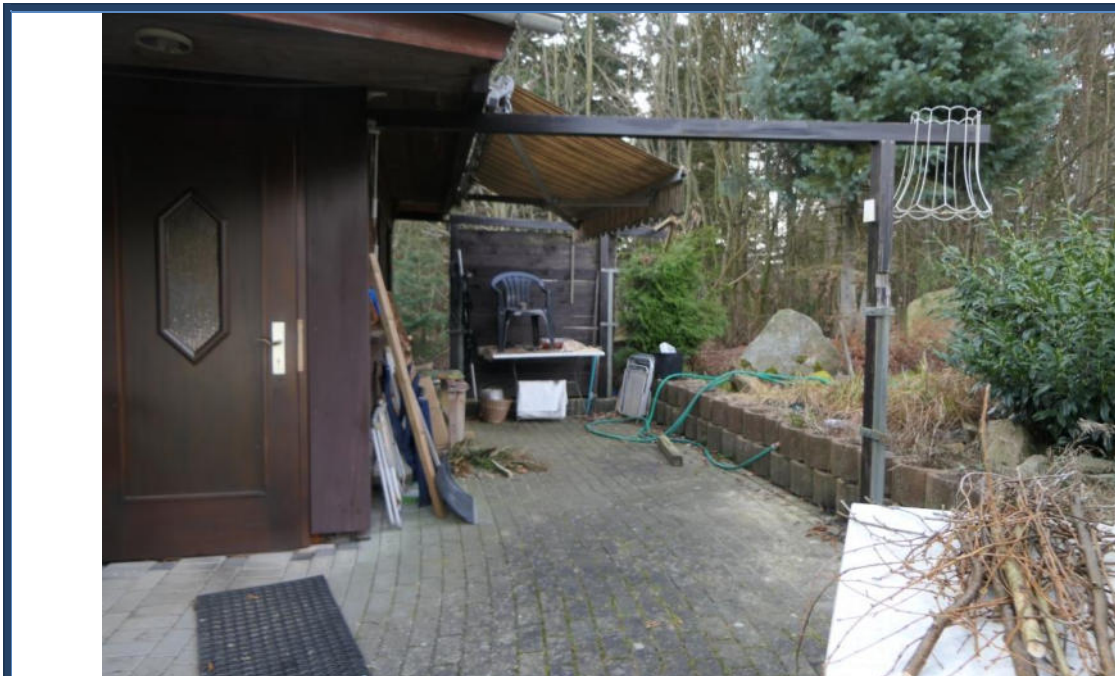
Abbildung 4: Eingangsbereich mit tlw. überdachter Terrasse; Außenanlagen

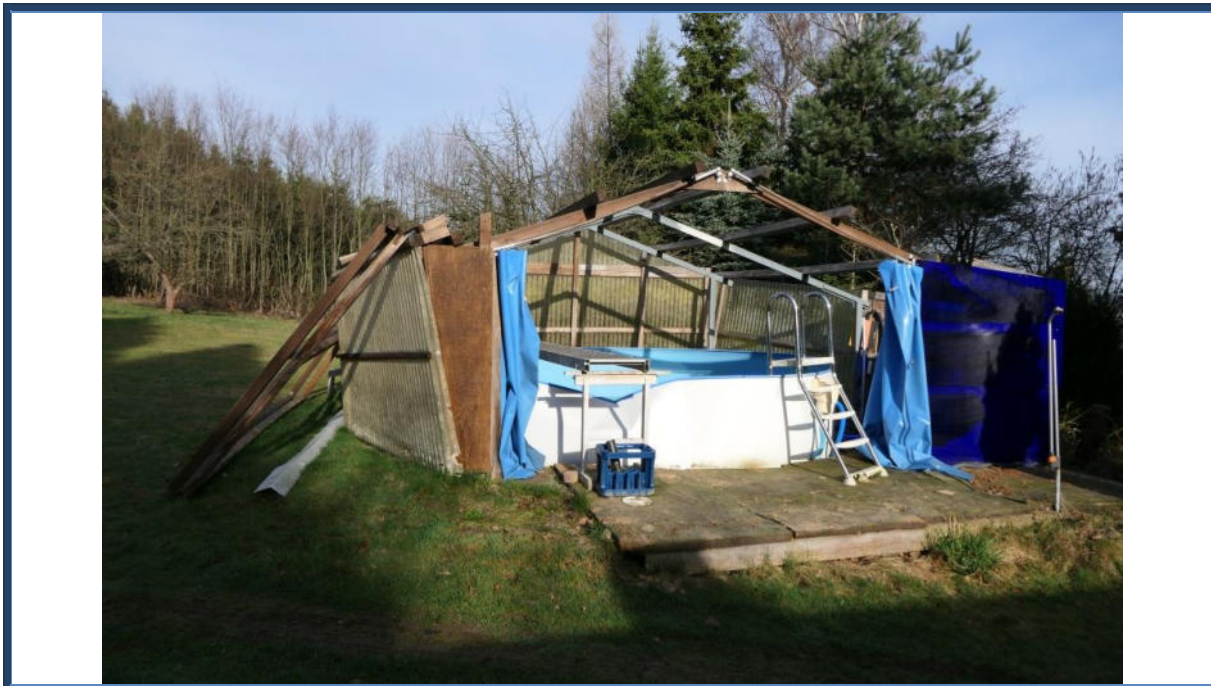
Abbildung 7: Handelsüblicher Pool mit beschädigter Überdachung; Außenanlagen

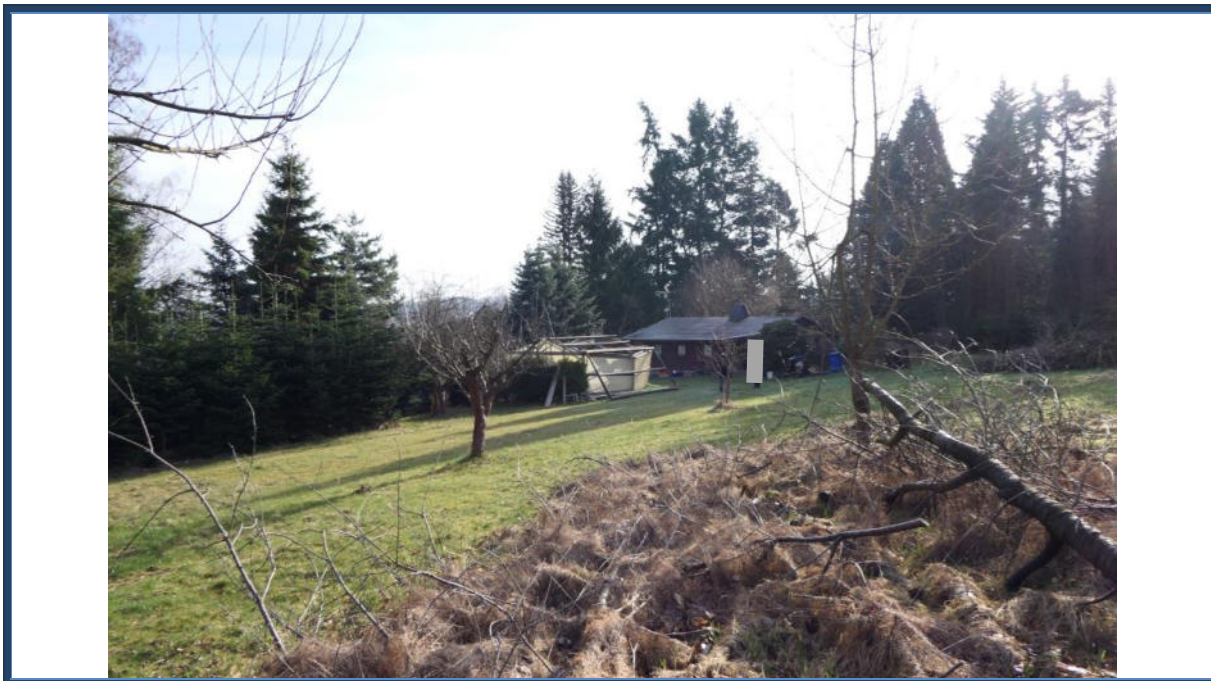
Abbildung 8: Blick vom westlichen Grundstücksbereich in östliche Richtung; Außenanlagen

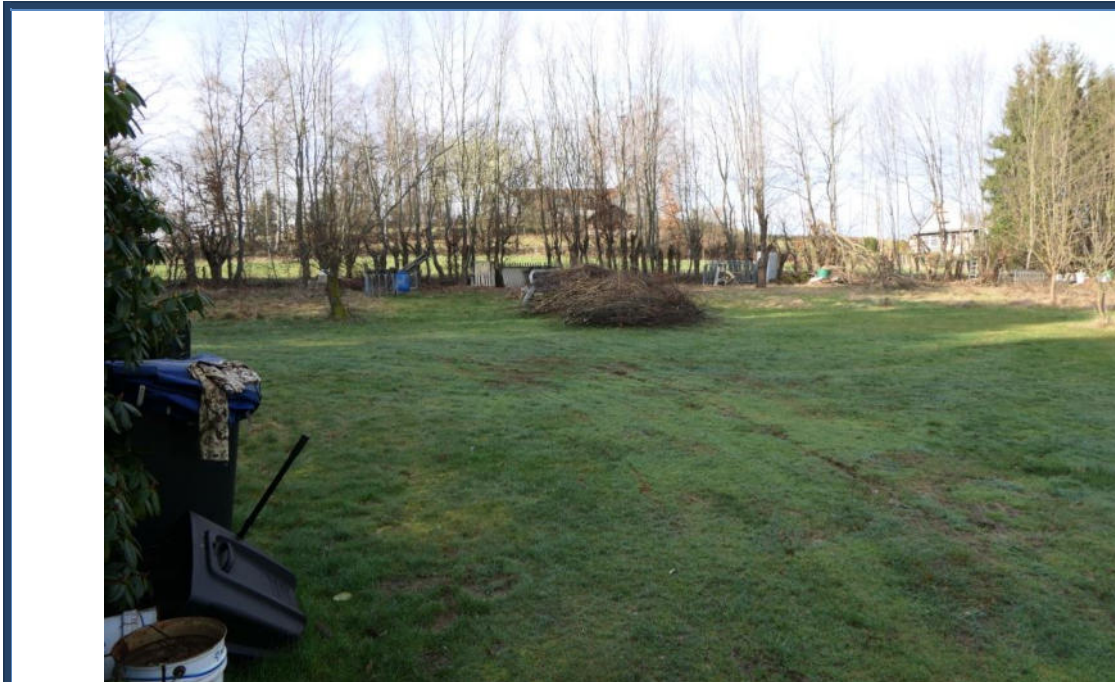
Abbildung 9: Blick zum südlichen Grundstücksbereich; Außenanlagen; umliegende Bebauung und Nutzung

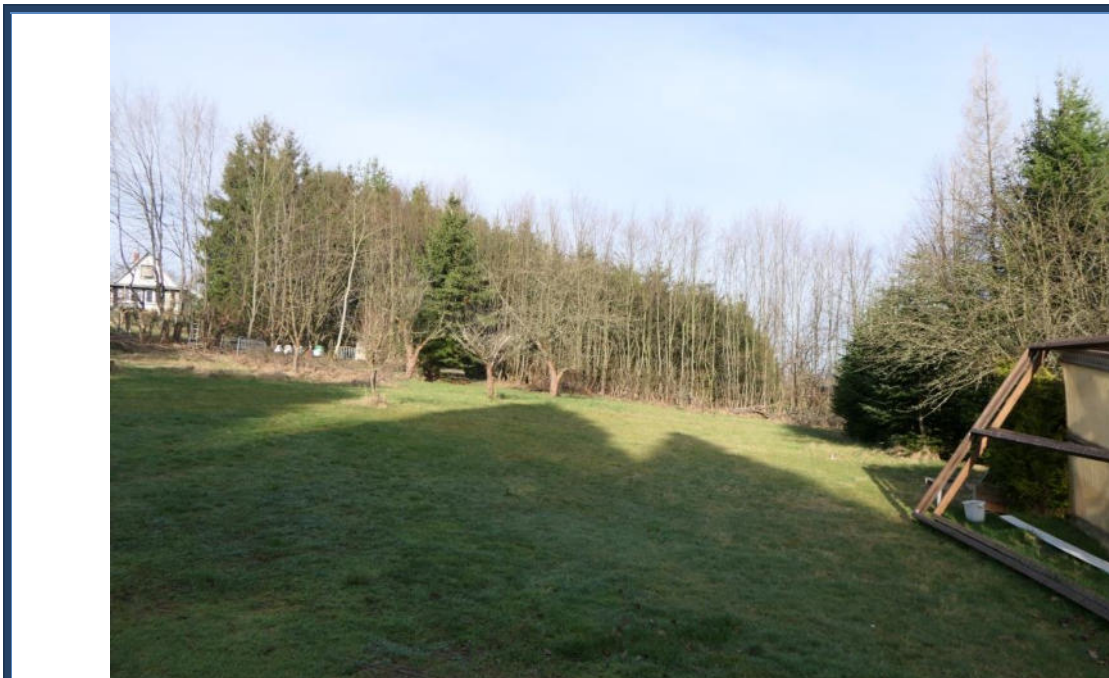
Abbildung 10: Blick zum nordwestlichen Grundstücksbereich; Außenanlagen; umliegende Bebauung und Nutzung

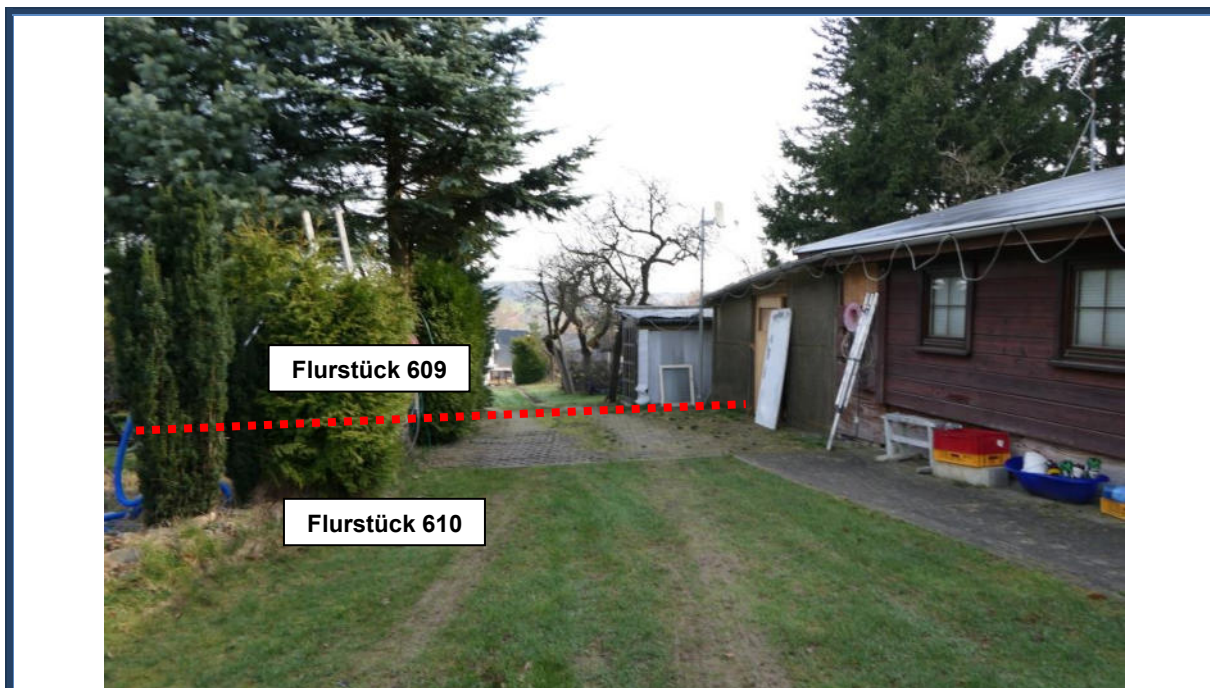
Abbildung 11: Blick in nordöstliche Richtung (Grundstückszufahrt über das benachbarte Flurstück 609); recht das Gartenhaus mit angebautem Schuppen; dahinter ein einfaches Nebengebäude auf Flurstück 609; Außenanlagen

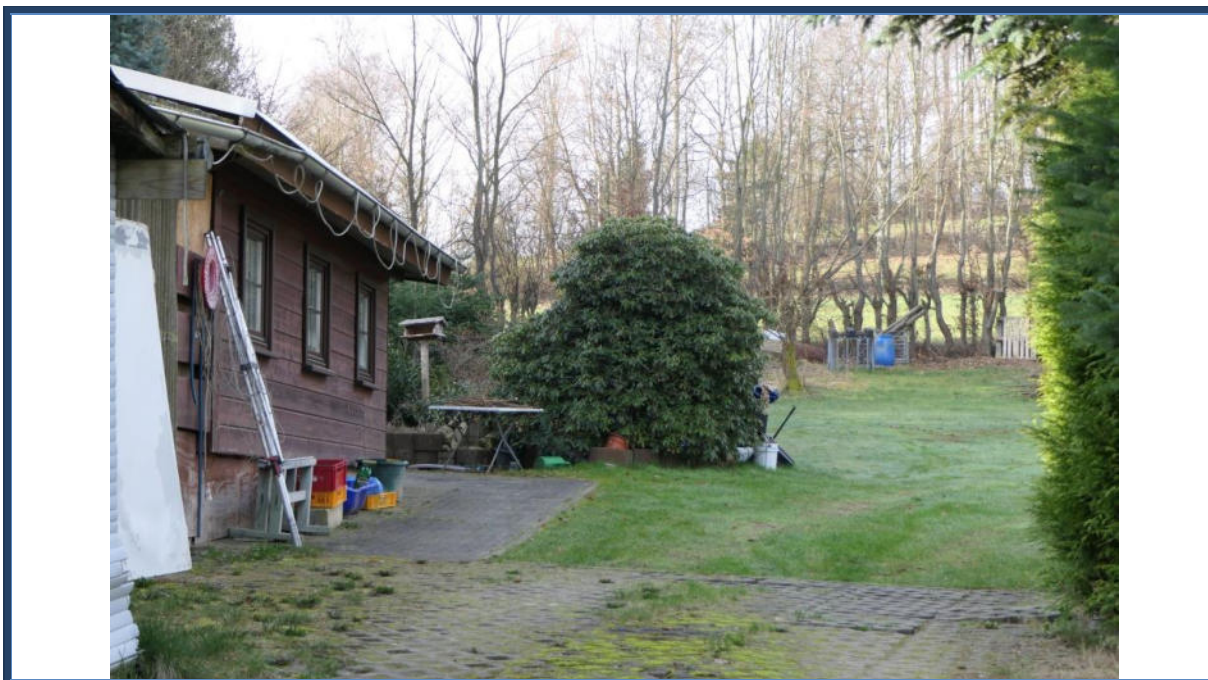
Abbildung 12: Blick in südwestliche Richtung; links das Gartenhaus, Außenanlagen; umliegende Nutzung

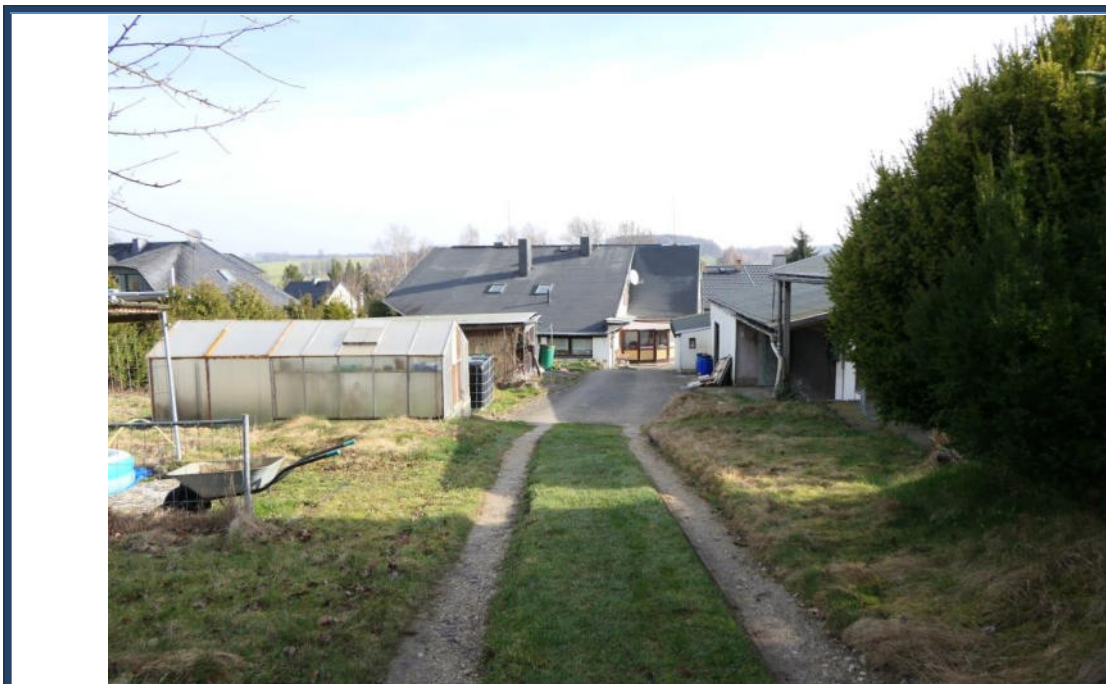
Abbildung 13: Blick in nordöstliche Richtung (Grundstückszufahrt über einen unbefestigten Weg über das benachbarte Flurstück 609; kein dinglich gesichertes Wegerecht); umliegende Bebauung

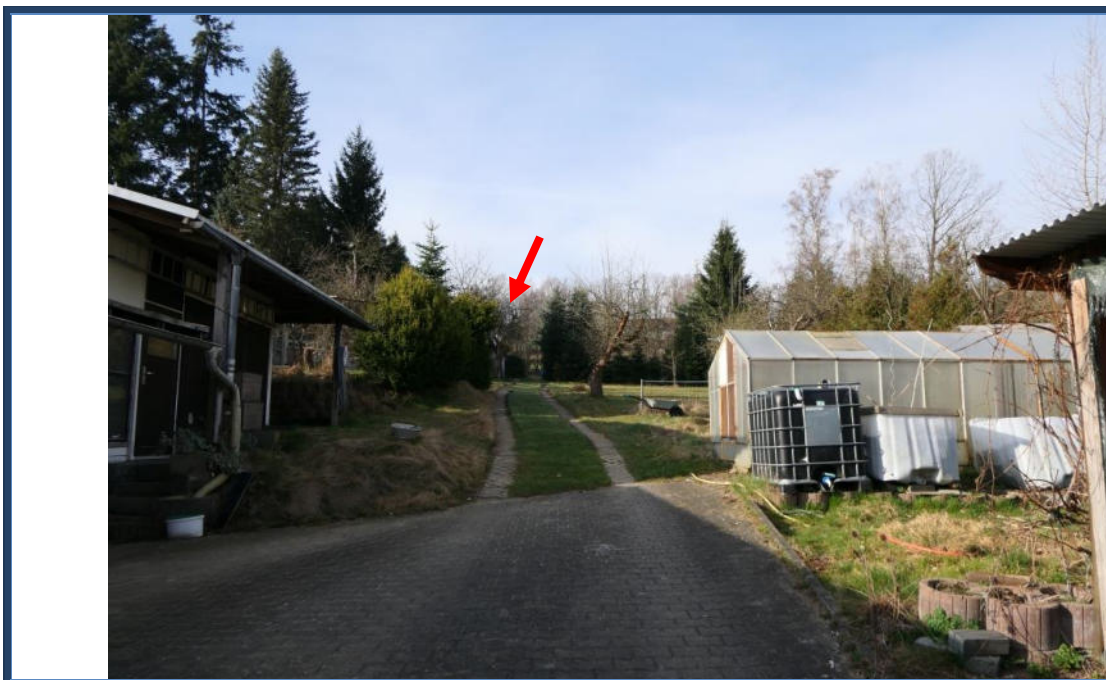
Abbildung 14: Blick in südwestliche Richtung (Grundstückszufahrt über einen unbefestigten Weg über das benachbarte Flurstück 609; kein dinglich gesichertes Wegerecht); umliegende Bebauung

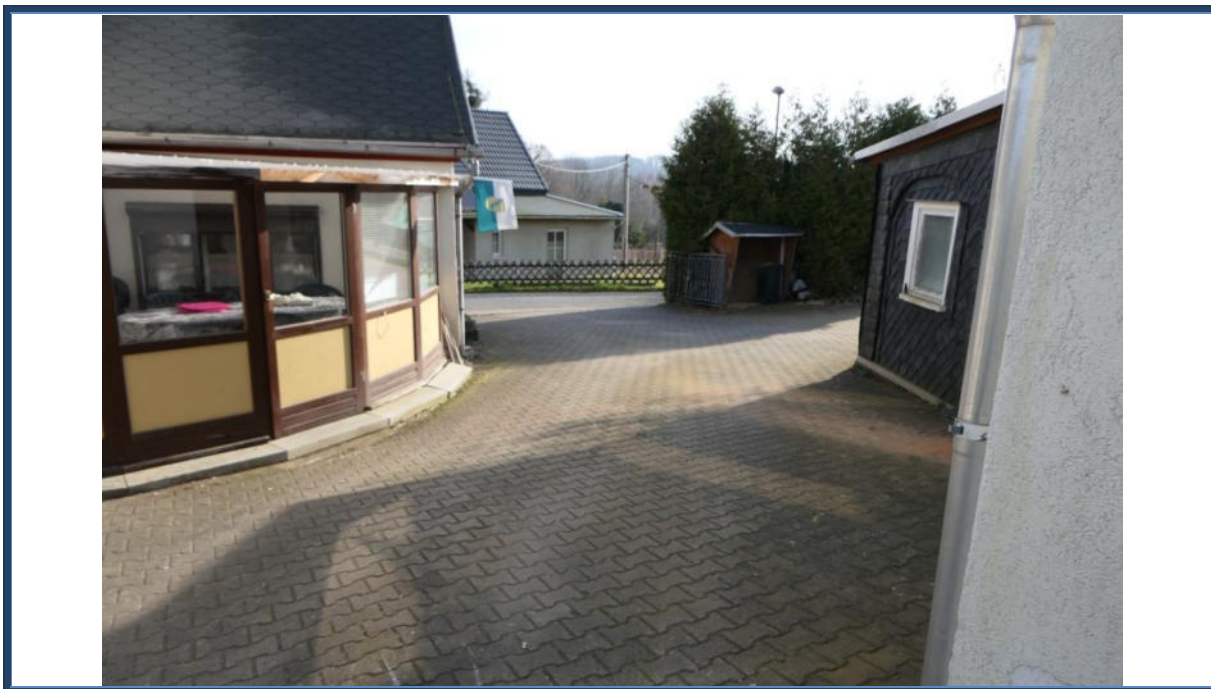
Abbildung 15: Blick in östliche Richtung (Grundstückszufahrt über das benachbarte Flurstück 609; kein dinglich gesichertes Wegerecht); umliegende Bebauung

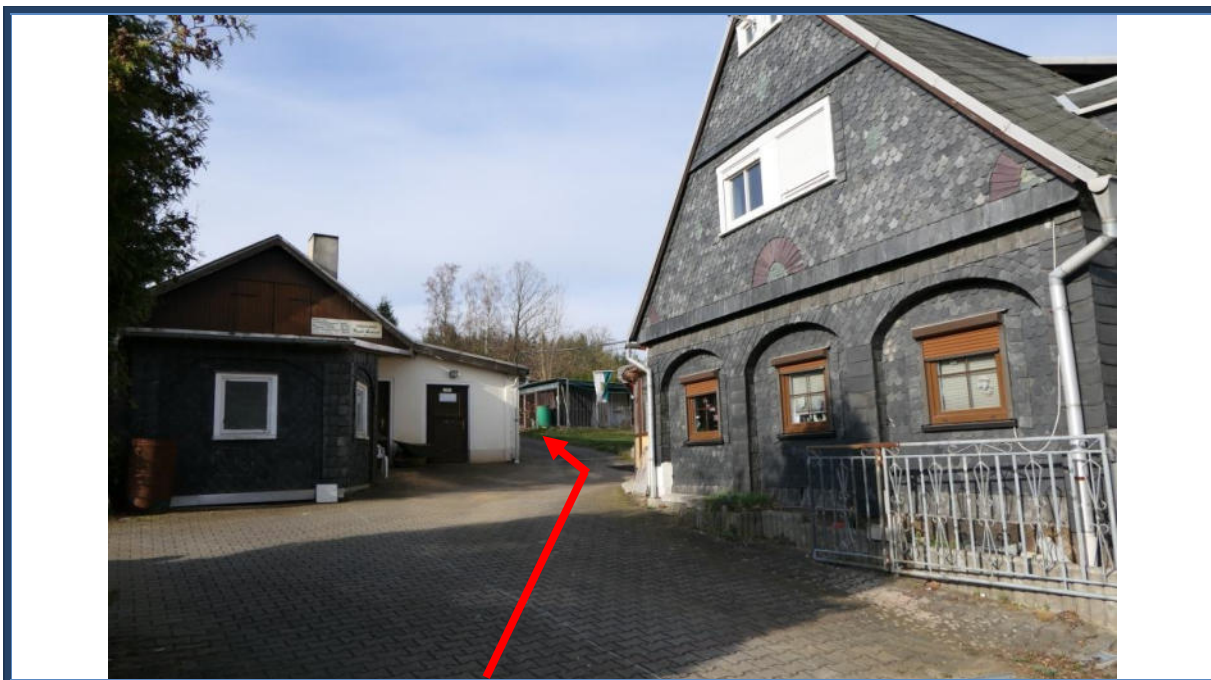
Abbildung 16: Blick in westliche Richtung (Grundstückszufahrt über das benachbarte Flurstück 609; kein dinglich gesichertes Wegerecht); umliegende Bebauung

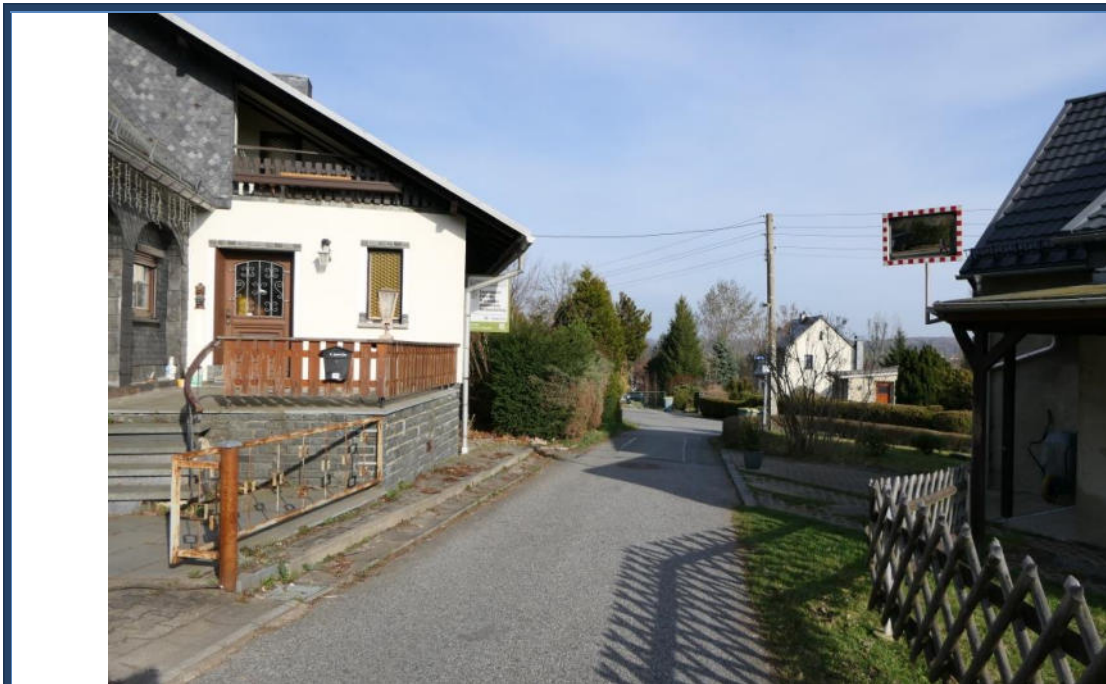
Abbildung 17: Blick in nördliche Richtung in die Friedersdorfer Straße; links nicht im Bild die Grundstückszufahrt über das benachbarte Flurstück 609; umliegende Bebauung

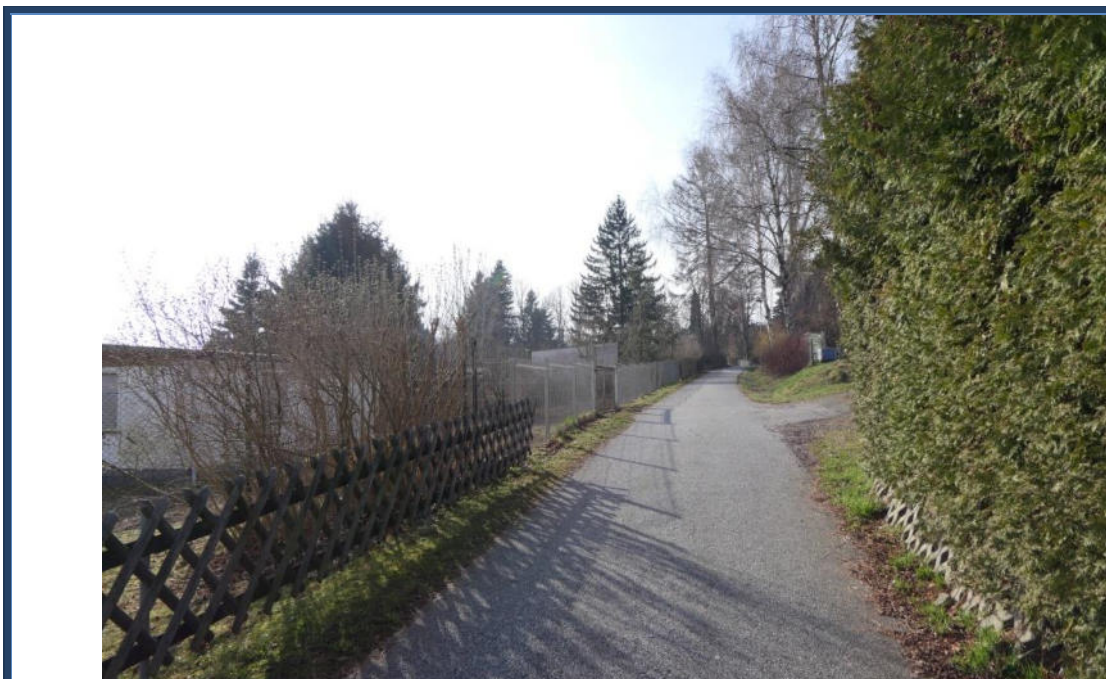
Abbildung 18: Blick in südliche Richtung in die Friedersdorfer Straße; rechts nicht im Bild die Grundstückszufahrt über das benachbarte Flurstück 609; umliegende Bebauung
