Blick vom Vorderhaus Rauschwalder Straße 57 in nördliche Richtung auf das Hinterhaus Nr. 57 a in Görlitz.

Im vorliegenden Fall soll die Wohnung W 3 des Mehrfamilienhauses Rauschwalder Straße 57 a in Görlitz bewertet werden. Das Grundstück Rauschwalder Straße 57, 57 a setzt sich dabei aus den Flurstücken 8/1 und 8/2 zusammen und ist insgesamt 828 m² groß. Auf dem Flurstück 8/2 steht dabei das historische Vorderhaus, das als Mehrfamilienhaus in geschlossener Bebauung vorliegt und einen unsanierten bis ruinösen Zustand aufweist. Auf dem Flurstück 8/1 steht das ebenfalls historische Hinterhaus, das vermutlich 1995 vollständig saniert wurde. Im Jahr 2008 erfolgte die Teilung in insgesamt sieben Eigentumswohnungen. Die zu bewertende Wohnung W 3 liegt dabei im Erdgeschoss des Hinterhauses. Das Gebäude wurde nach der Sanierung zumindest teilweise wohnlich genutzt. Seit vielen Jahren steht nun auch das Hinterhaus leer und wird nicht mehr bewirtschaftet. Auf Grund des Leerstandes sind erhebliche Mängel und umfangreiche Vandalismusschäden entstanden, so dass das gesamte Hinterhaus nicht mehr bewohnbar ist.

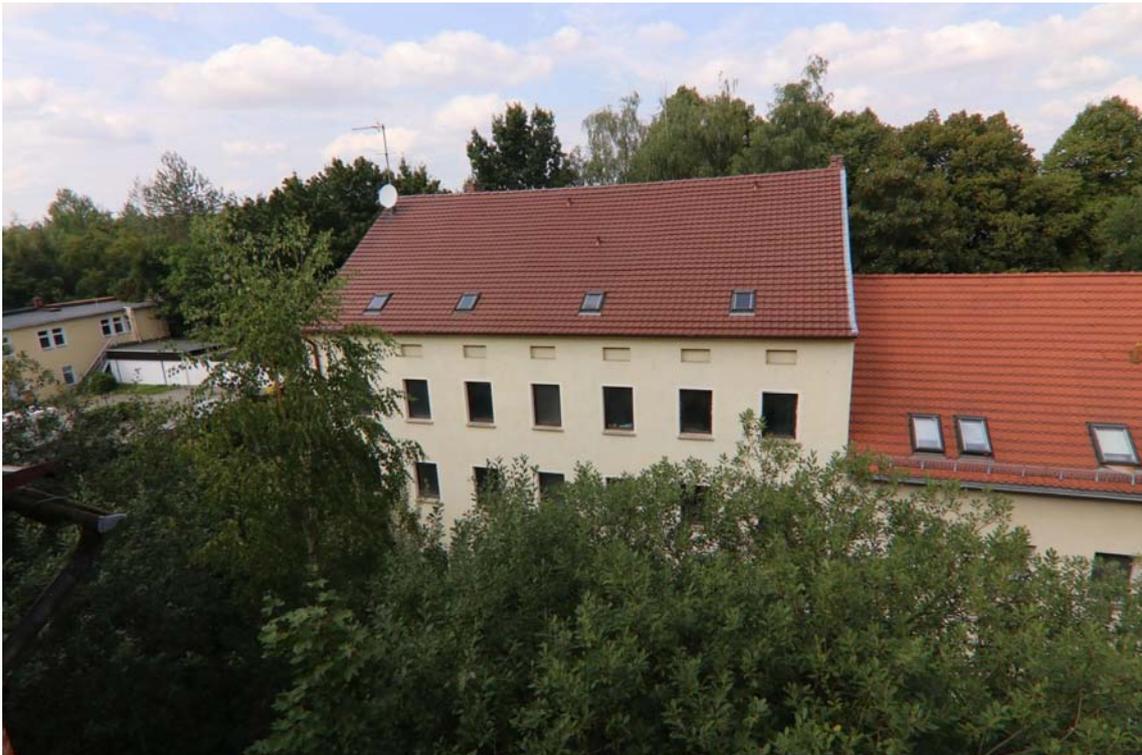
Die Wohnlage ist mit einigen Dienstleistern in unmittelbarer Umgebung als gut einzuschätzen. Allerdings ist die Lage noch nicht sehr beliebt. Viele Gebäude der Umgebung stehen noch leer und liegen im unsanierten Zustand vor. Problematisch ist im vorliegenden Fall auch das bislang unsanierte und teils bereits ruinöse Vorderhaus. Eine sinnvolle Nutzung und Vermietbarkeit des Hinterhauses scheint nach Einschätzung des Unterzeichners erst nach Sanierung des Vorderhauses möglich.
