Im vorliegenden Fall soll die Wohnung W 7 des Mehrfamilienhauses Rauschwalder Straße 57 a in Görlitz bewertet werden. Das Grundstück Rauschwalder Straße 57, 57 a setzt sich dabei aus den Flurstücken 8/1 und 8/2 zusammen und ist insgesamt 828 m² groß. Auf dem Flurstück 8/2 steht dabei das historische Vorderhaus, das als Mehrfamilienhaus in geschlossener Bebauung vorliegt und einen unsanierten bis ruinösen Zustand aufweist. Auf dem Flurstück 8/1 steht das ebenfalls historische Hinterhaus, das vermutlich 1995 vollständig saniert wurde. Im Jahr 2008 erfolgte die Teilung in insgesamt sieben Eigentumswohnungen. Die zu bewertende Wohnung W 7 liegt dabei im 2. Obergeschoss des Hinterhauses. Das Gebäude wurde nach der Sanierung zumindest teilweise wohnlich genutzt. Seit vielen Jahren steht nun auch das Hinterhaus leer und wird nicht mehr bewirtschaftet. Auf Grund des Leerstandes sind erhebliche Mängel und umfangreiche Vandalismusschäden entstanden, so dass das gesamte Hinterhaus nicht mehr bewohnbar ist.

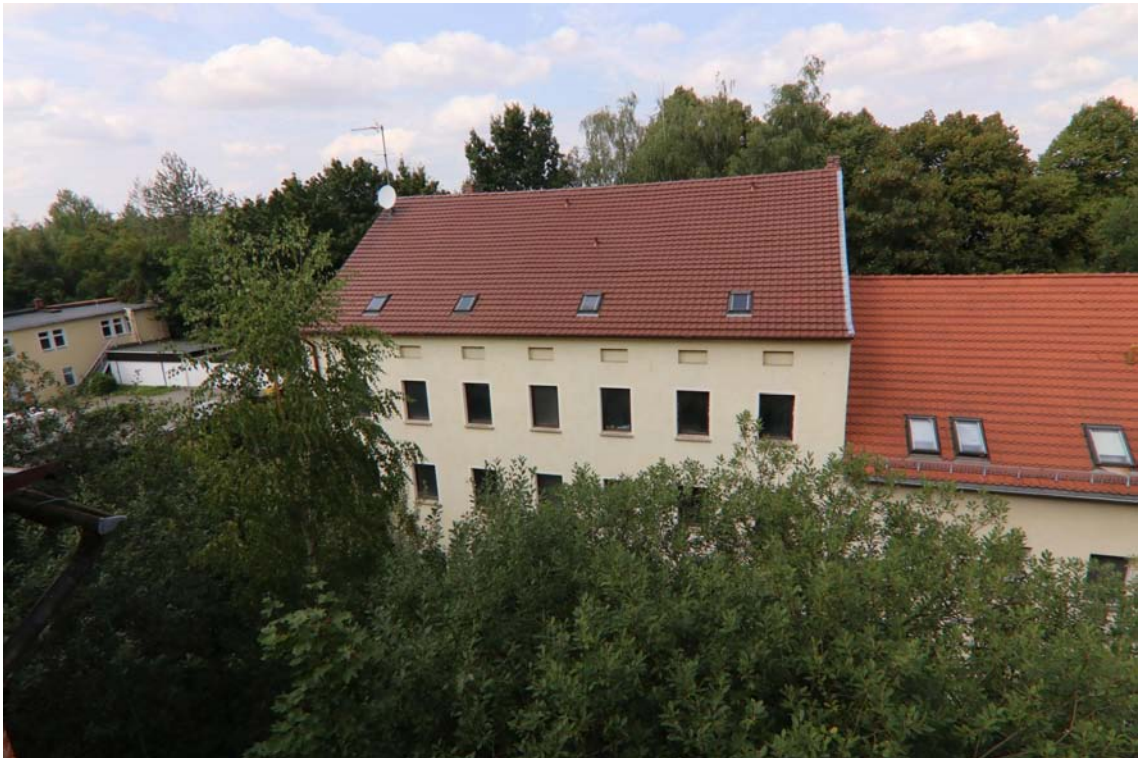
Blick vom Vorderhaus Rauschwalder Straße 57 in nördliche Richtung auf das Hinterhaus Nr. 57 a in Görlitz.
