Fotodokumentation¹

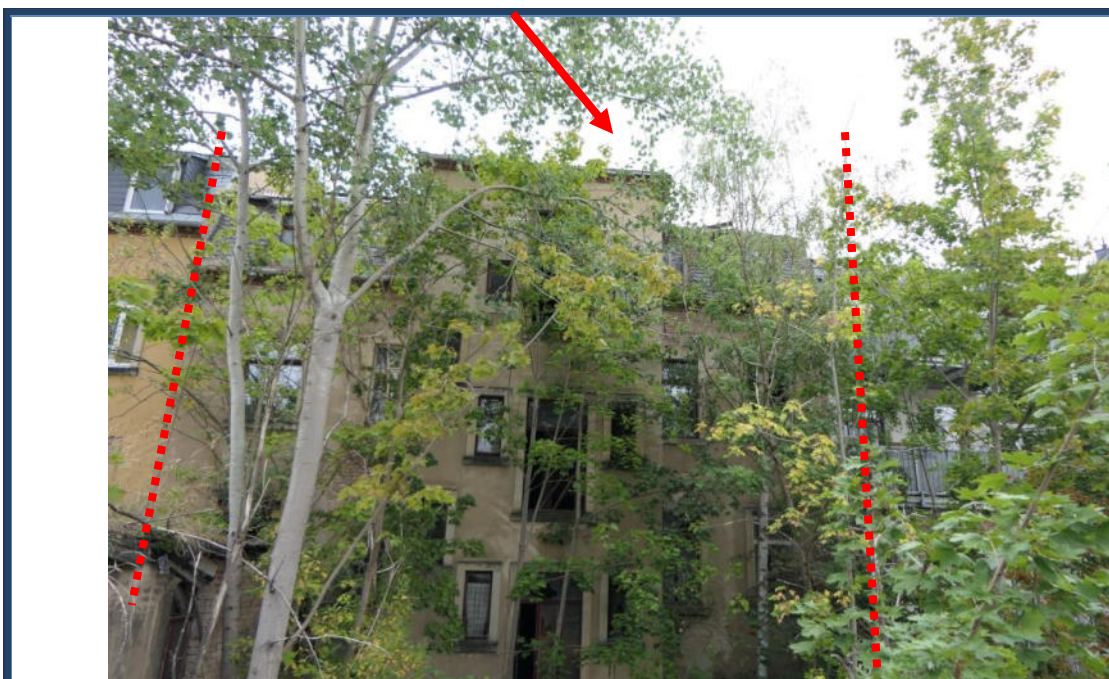
Abbildung 4: Rückansicht (Süd-Ansicht); stark verwilderte Außenanlagen; angrenzende Bebauung

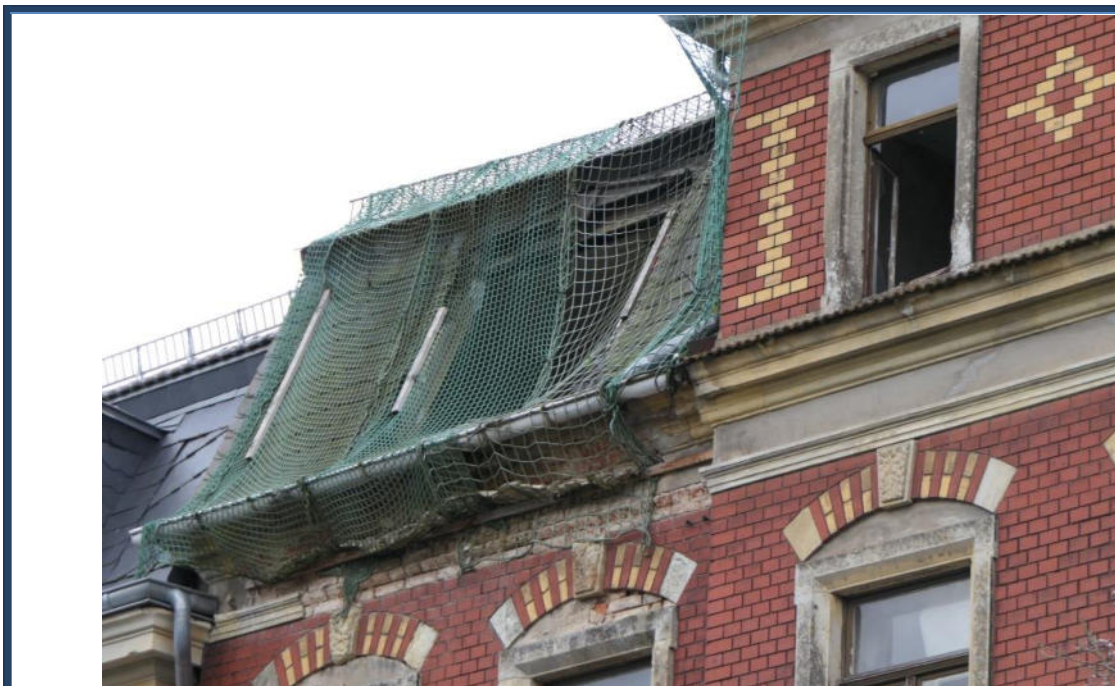
Abbildung 5: Detailansichten: Schäden an der Dacheindeckung und an der Fassade; Dach tlw. notgesichert; Gauben zurückgebaut

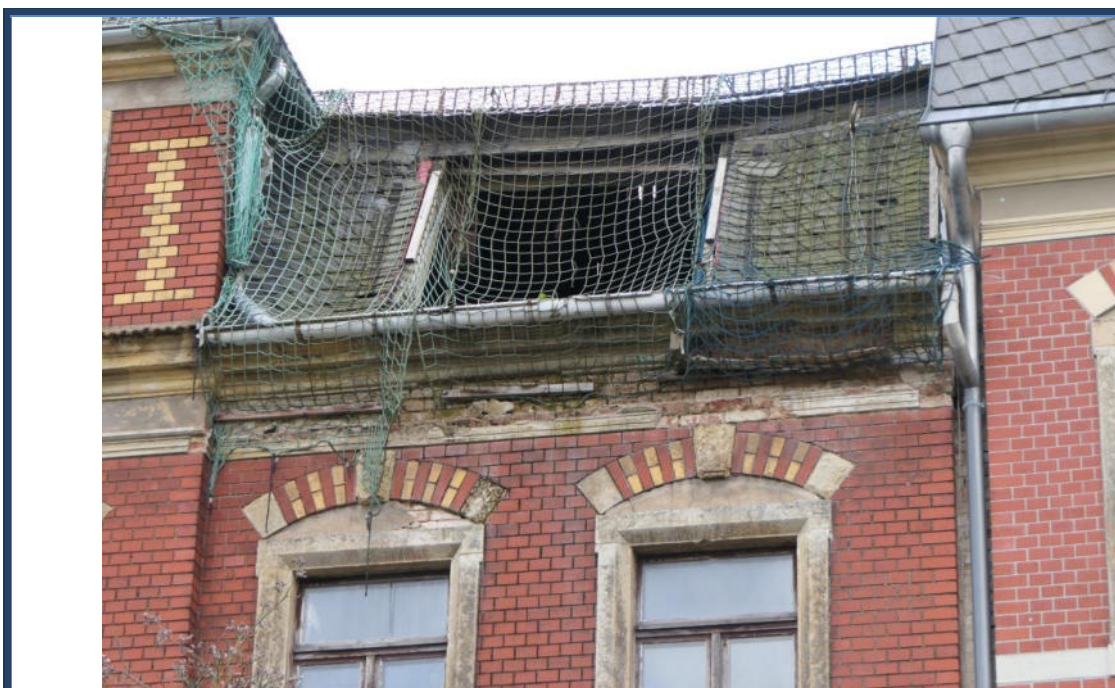
Abbildung 6: Detailansichten: Schäden an der Dacheindeckung und an der Fassade; Dach tlw. notgesichert; Gauben zurückgebaut

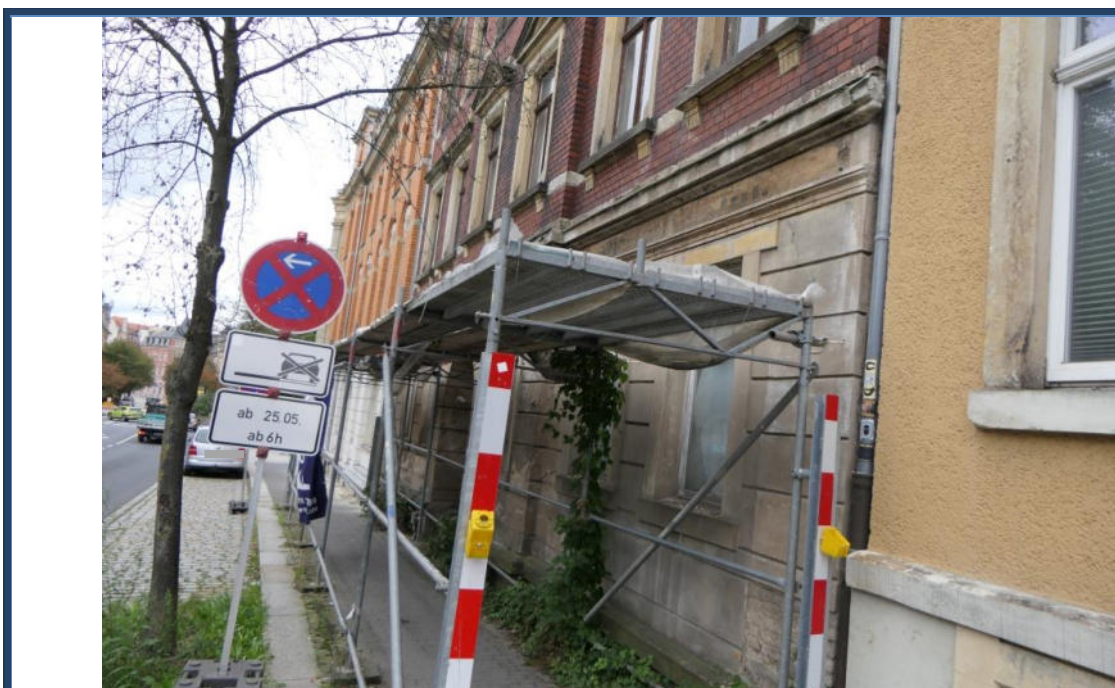
Abbildung 8: Detailansicht der Fassade; Notsicherung gegen herabfallende Bauteile; angrenzende Bebauung

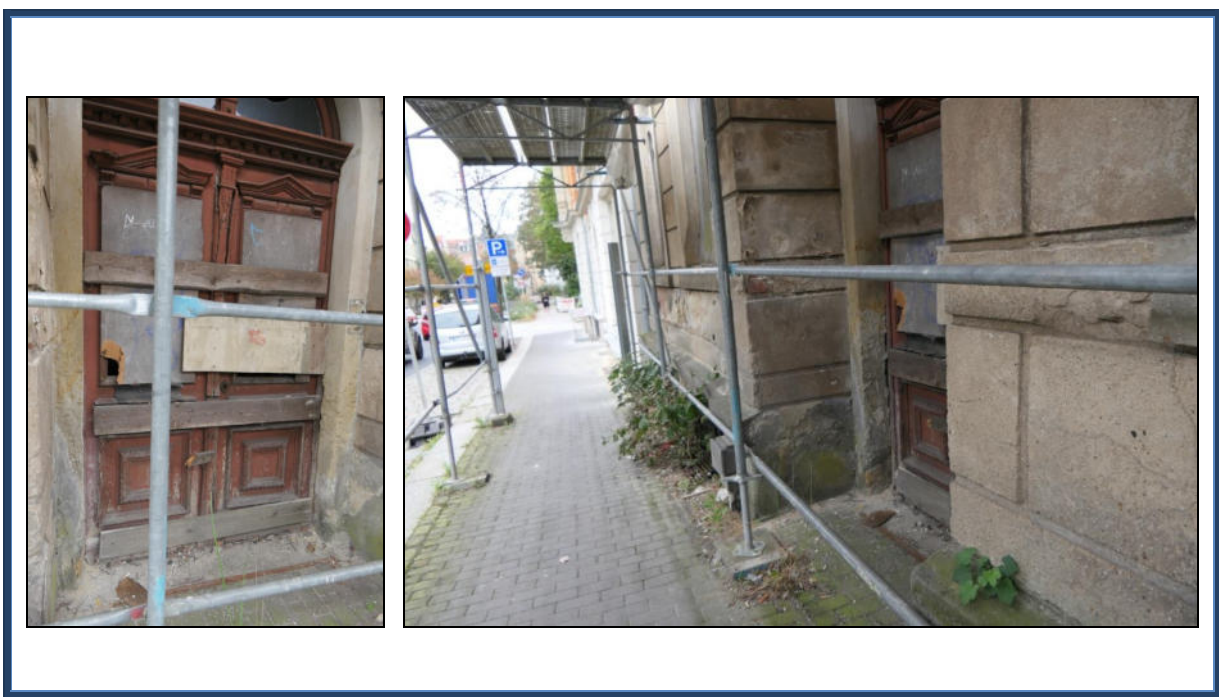
Abbildung 9: Hauseingangsbereich; stark beschädigt

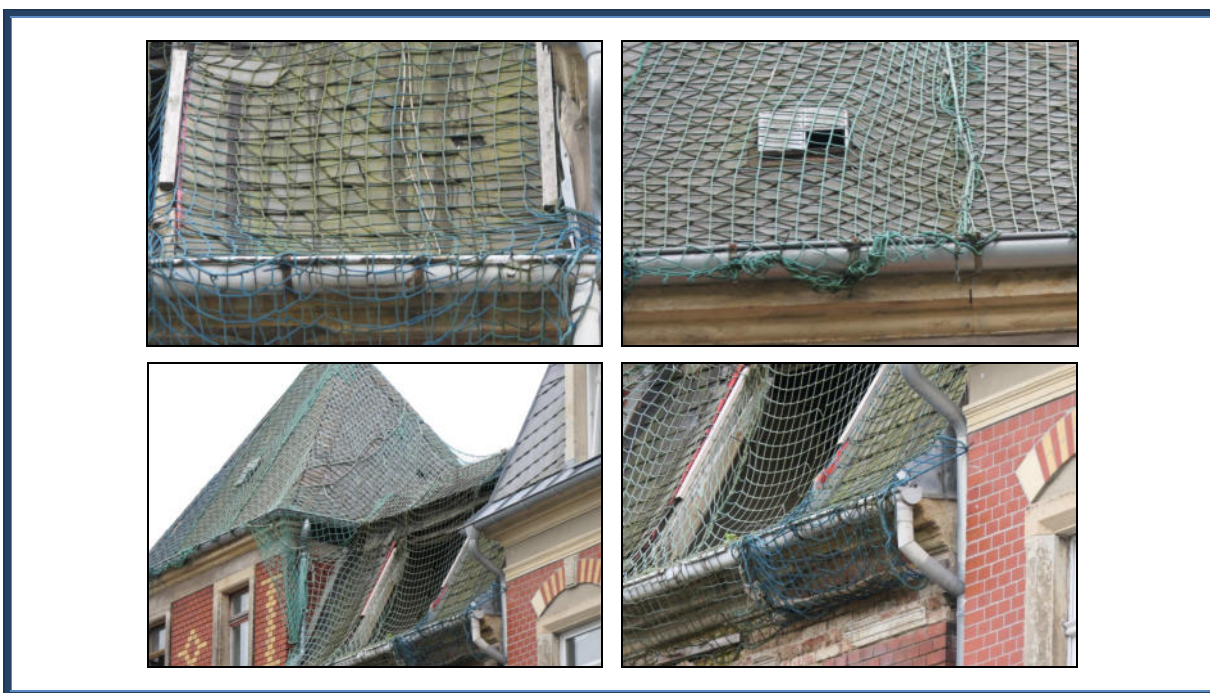
Abbildung 11: Detailansichten der Schäden an der Dacheindeckung und an der Fassade; Dach notgesichert; Gauben zurückgebaut

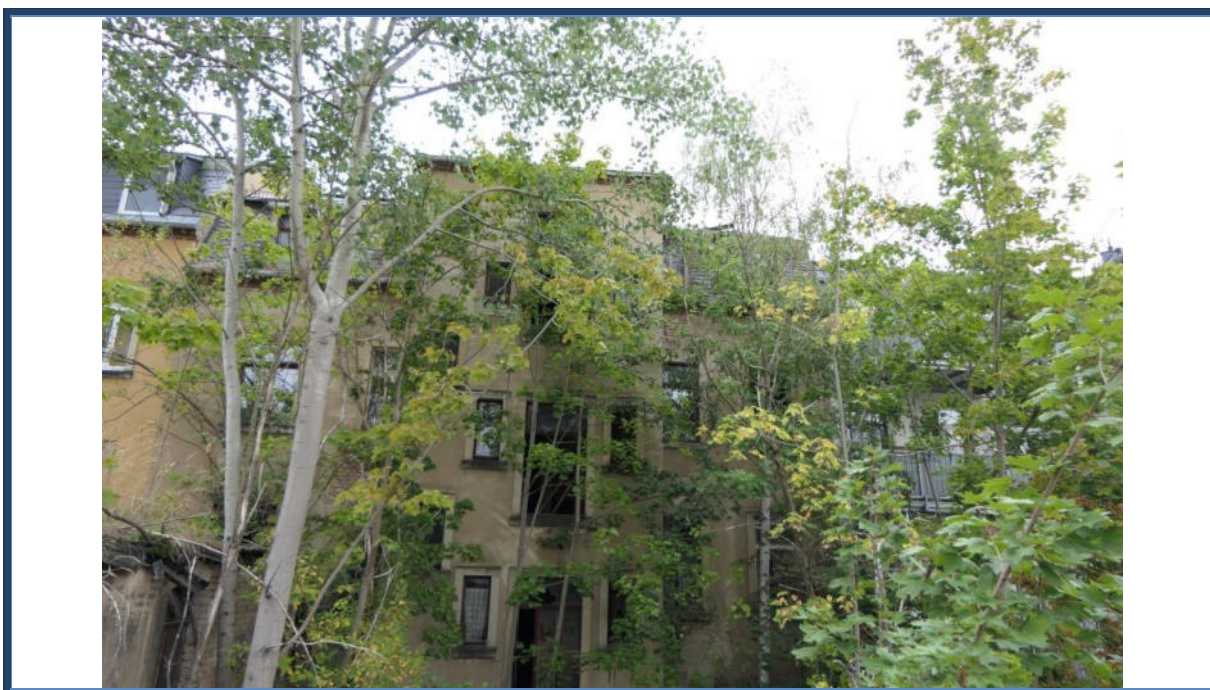
Abbildung 12: Rückansicht; stark verwilderte Außenanlagen; angrenzende Bebauung

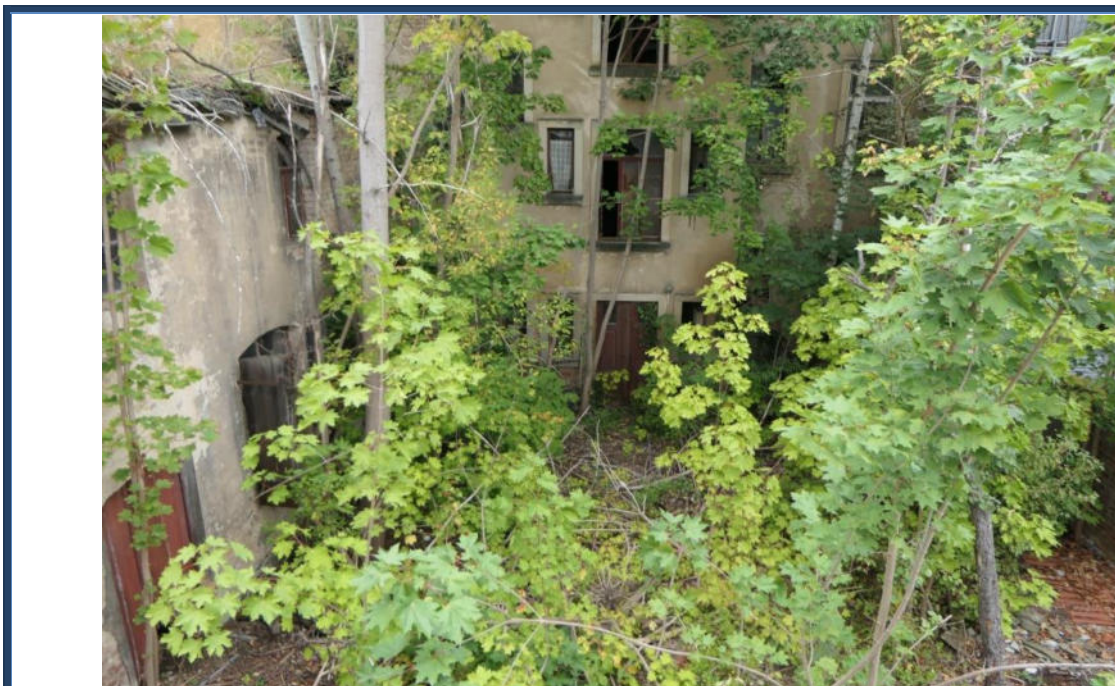
Abbildung 13: Rückansicht; links das rückseitig angebaute, stark sanierungsbedürftige Nebengebäude; stark verwilderte und beschädigte Außenanlagen

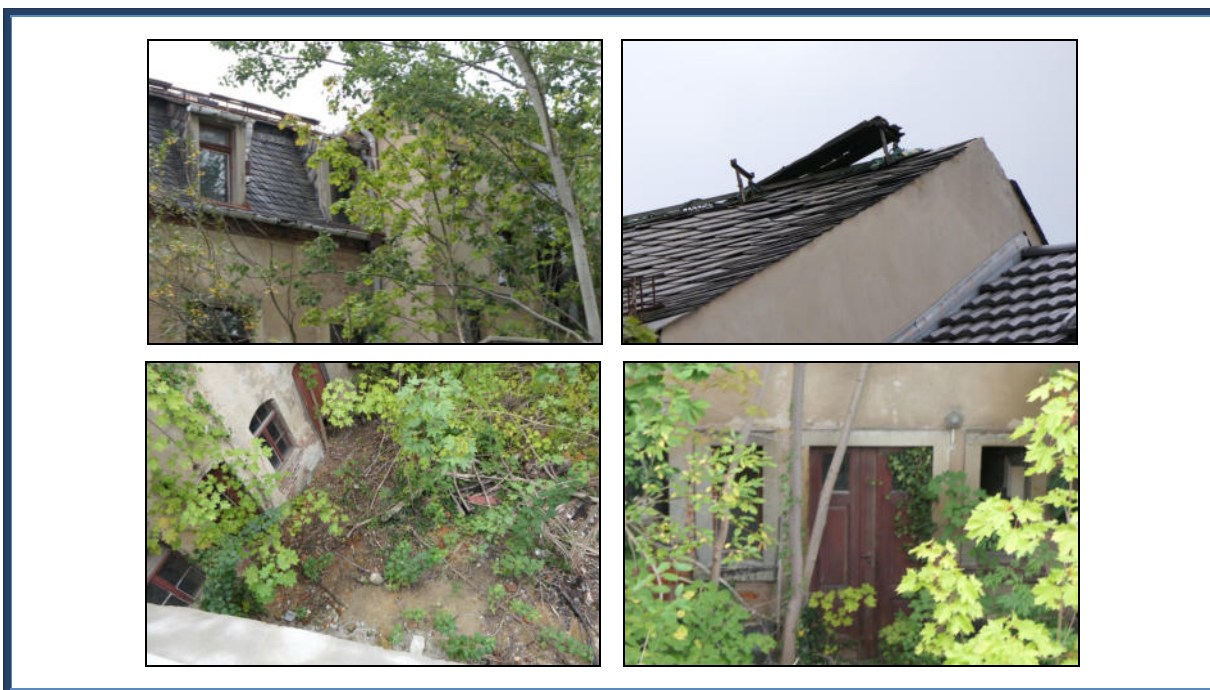
Abbildung 14: Detailansichten der Schäden an der Fassade, an der Dacheindeckung ; stark verwilderte und beschädigte Außenanlagen

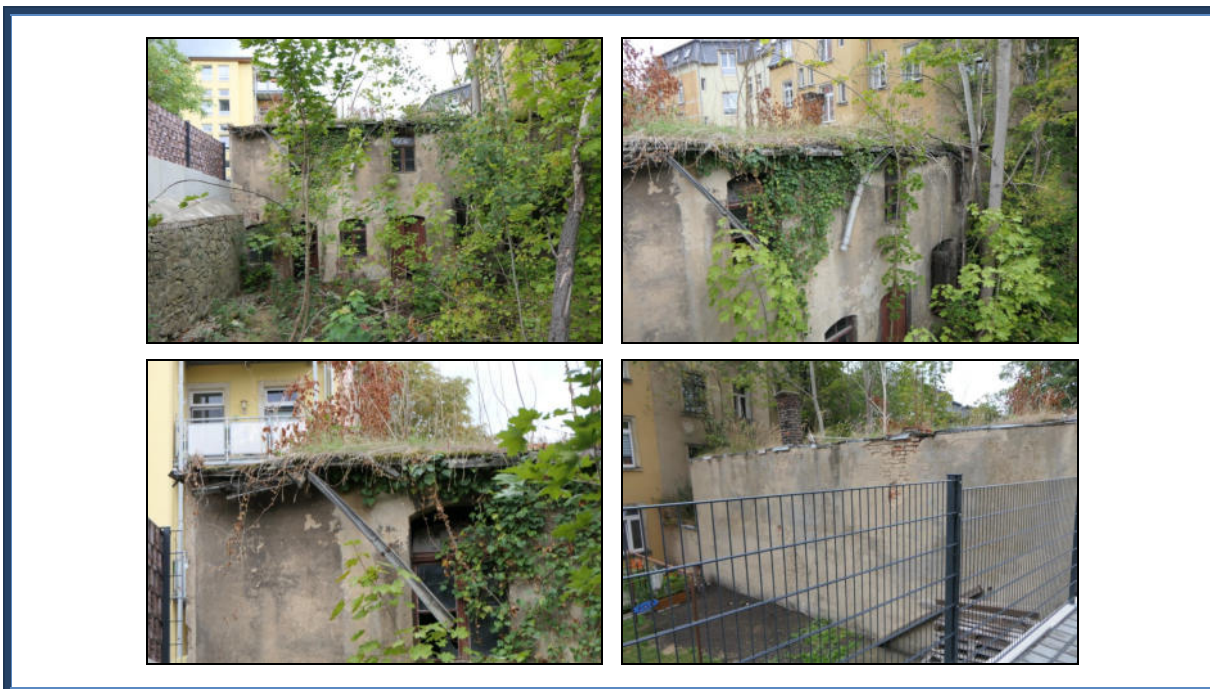
Abbildung 15: Detailansichten des rückseitig angebauten stark sanierungsbedürftigen Nebengebäudes
