Fotodokumentation¹

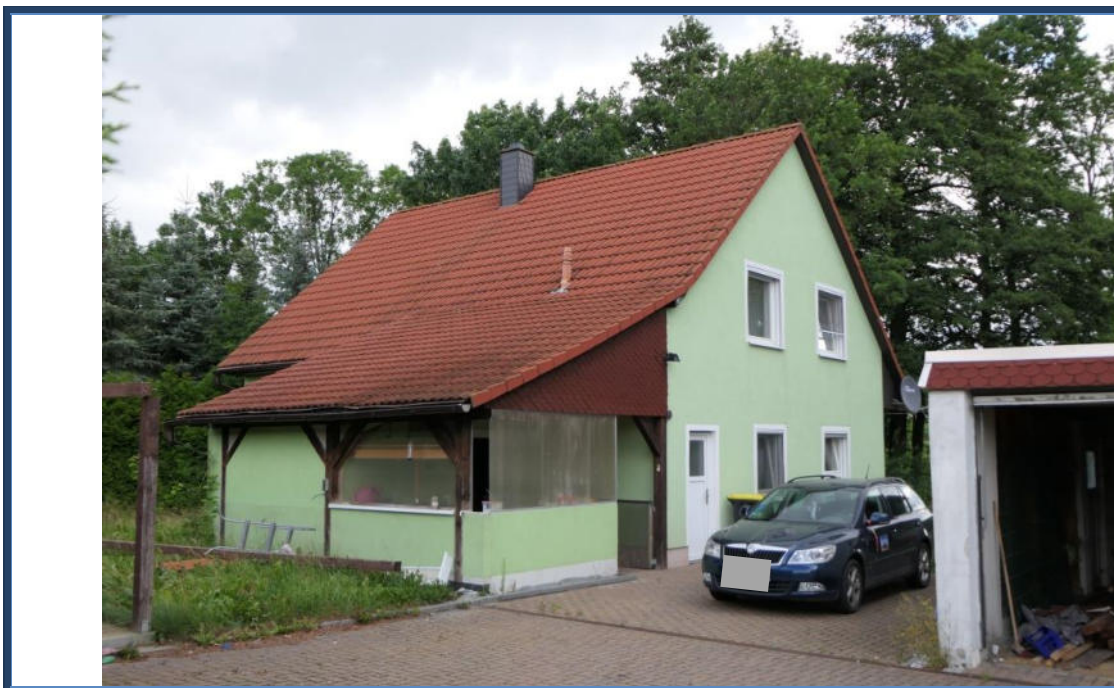
Abbildung 1: Vorder- und Giebelansicht und des Einfamilienhauses (Süd-West-Ansicht); Einfahrtsbereich; Hauseingangsbereich; rechts die Doppelgarage; Außenanlagen

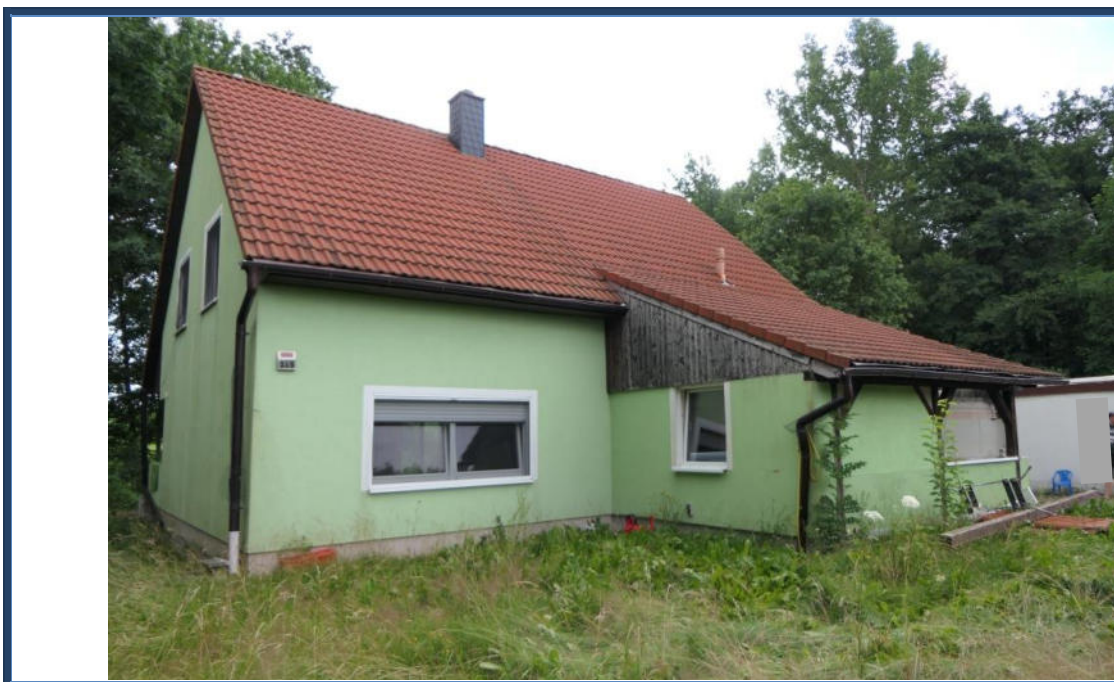
Abbildung 2: Vorder- und Giebelansicht des Einfamilienhauses (Nord-West-Ansicht); verwilderte Außenanlagen

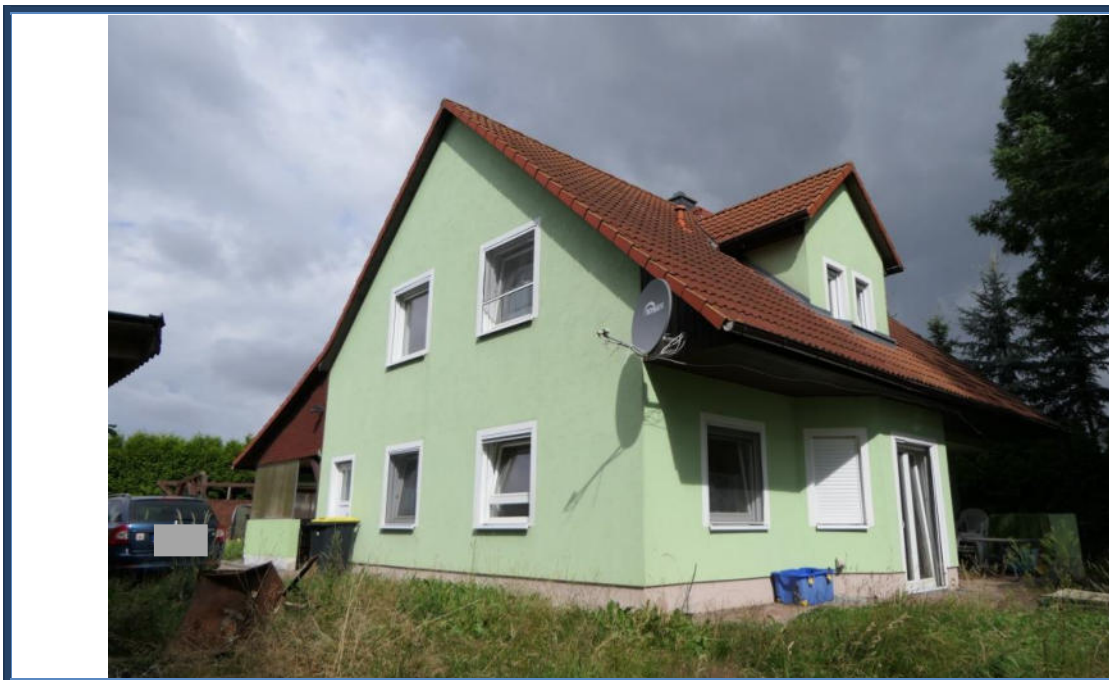
Abbildung 3: Giebel- und Rückansicht des Einfamilienhauses (Süd-Ost-Ansicht); verwilderte Außenanlagen

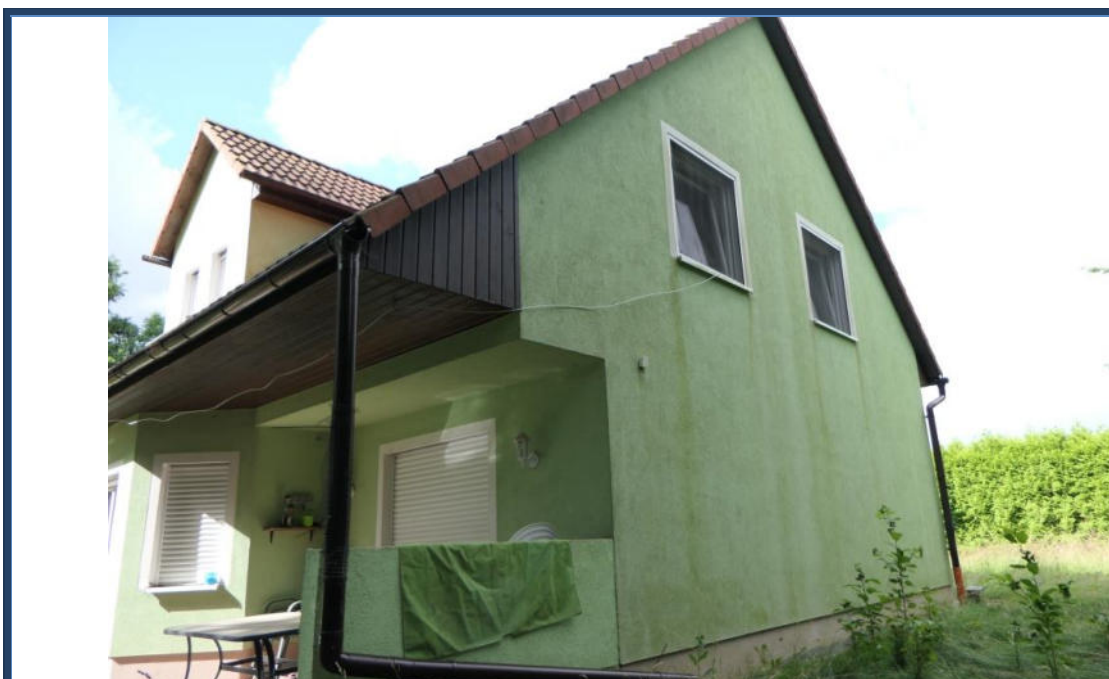
Abbildung 4: Giebel- und Rückansicht des Einfamilienhauses (Nord-Ost-Ansicht); tlw. verschmutzte Fassade; Außenanlagen

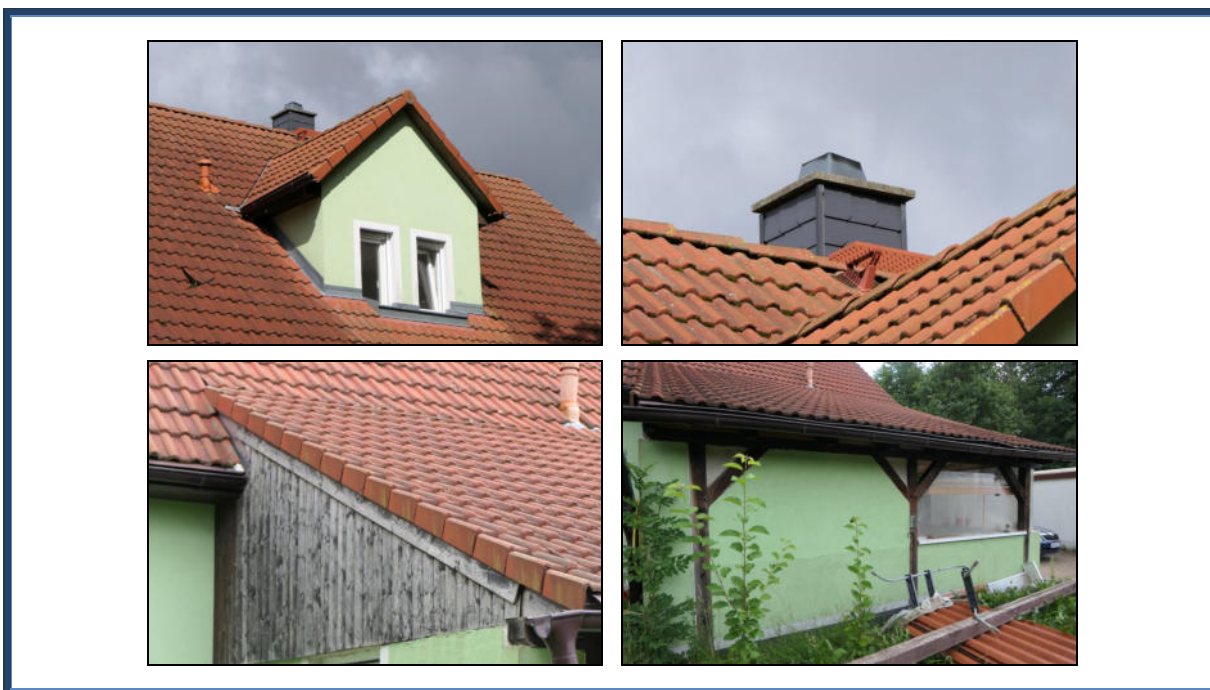
Abbildung 6: Detailansichten; tlw. verwitterte Holzbauteile

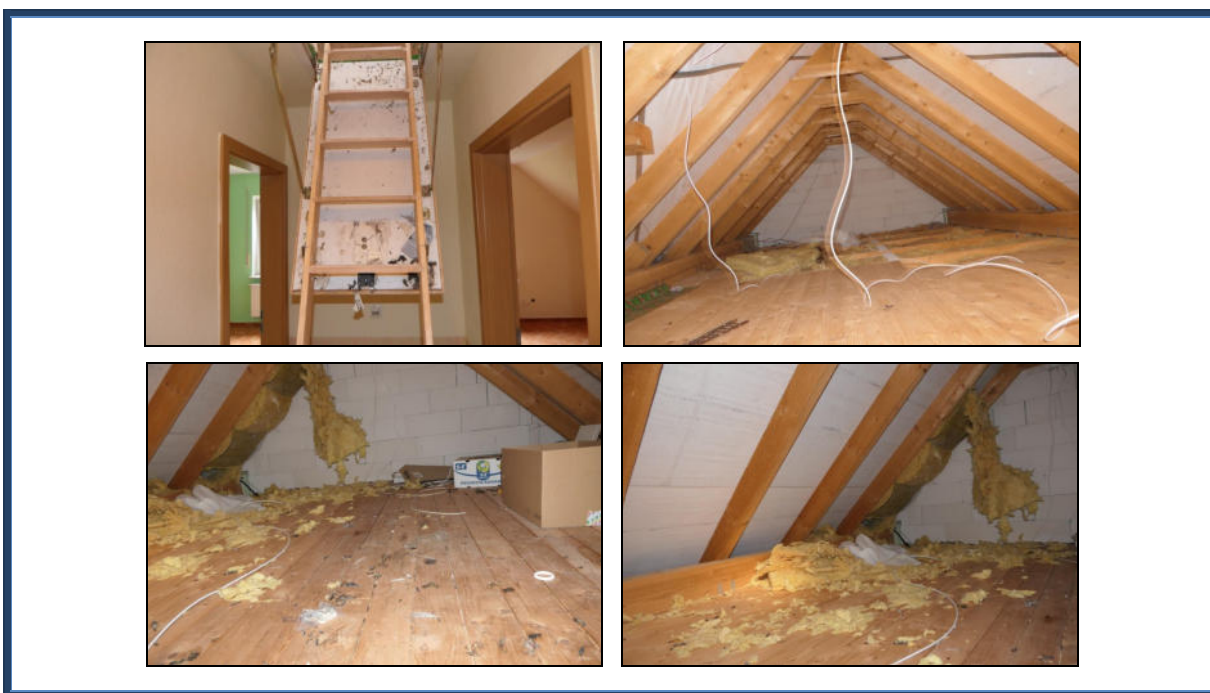
Abbildung 21: Flur im Dachgeschoss mit Zugang zum Spitzboden; Abstellbereich im Spitzboden; tlw. beschädigte Dämmung

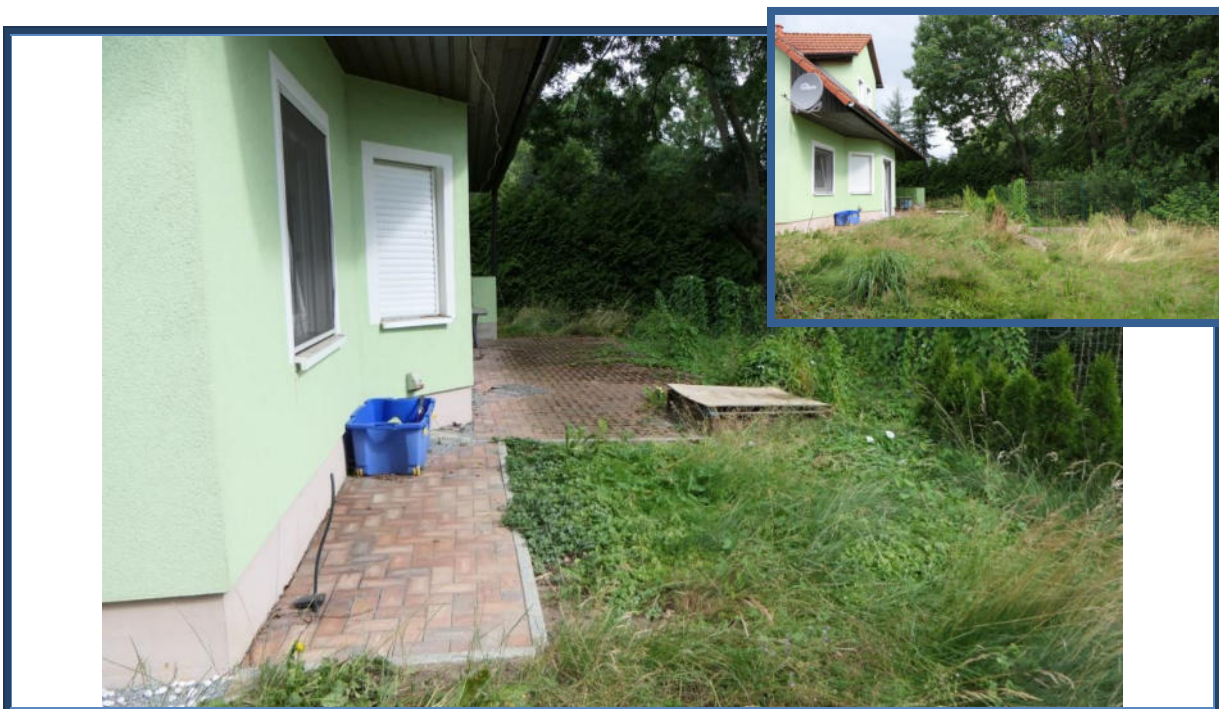
Abbildung 25: Terrasse an der Gebäudeostseite; verwilderte Außenanlagen auf Flurstück 71/2

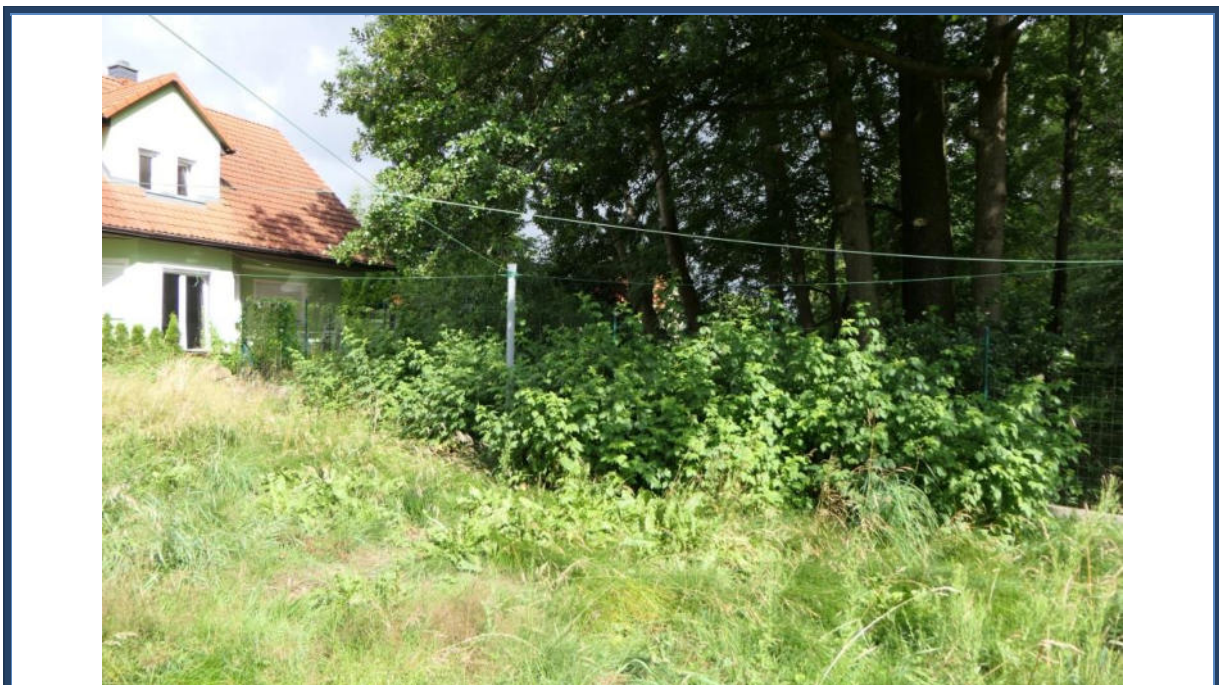
Abbildung 26: Blick in westliche Richtung vom Flurstück 71/2 zum Wohnhaus; verwilderte Außenanlagen

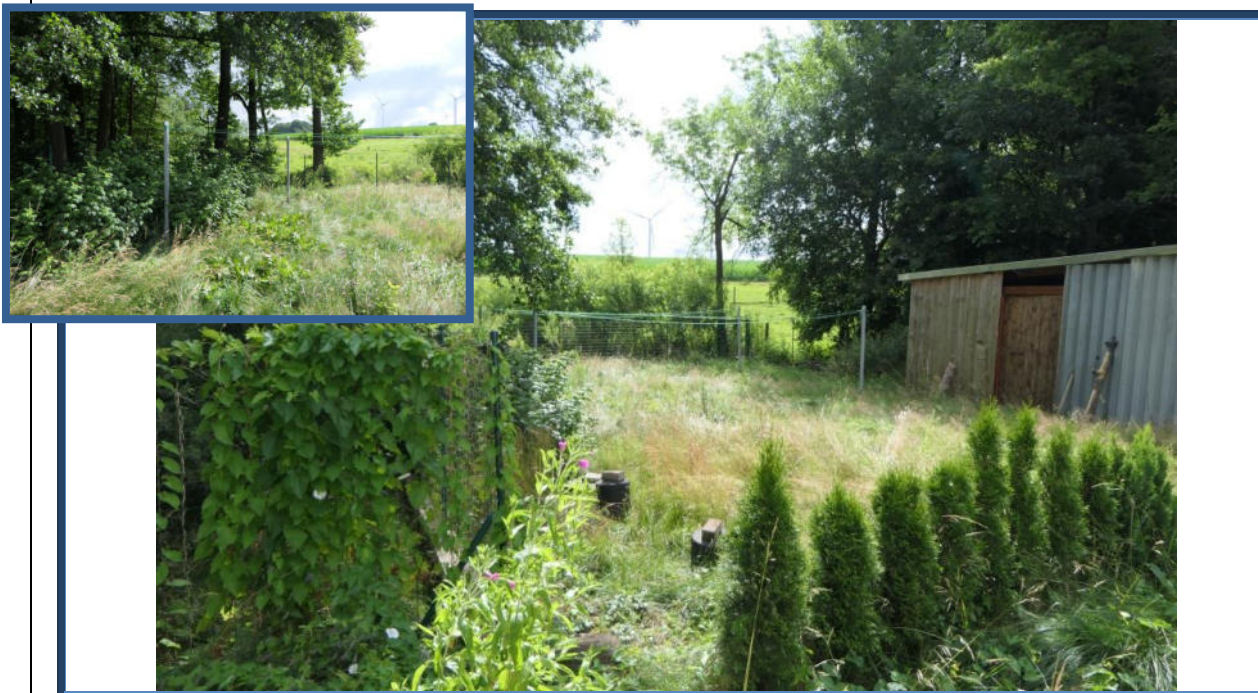
Abbildung 27: Blick in östliche Richtung zum Flurstück 71/2; verwilderte Außenanlagen

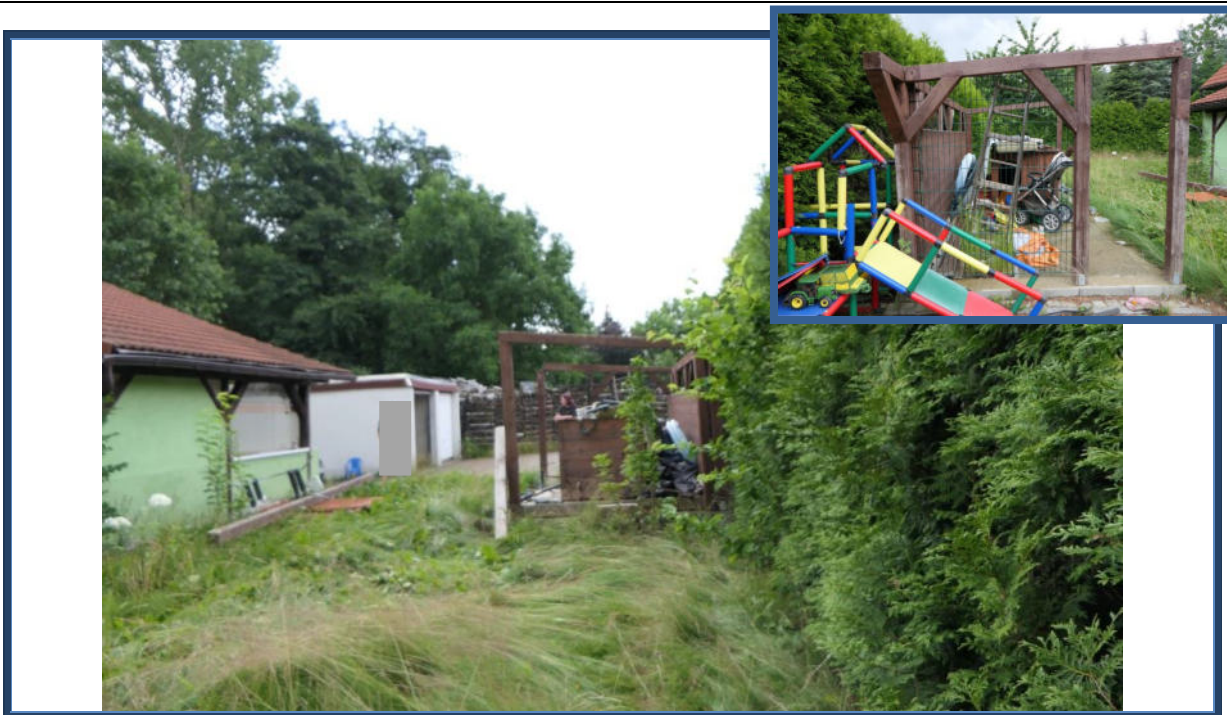
Abbildung 29: Verwilderte und beschädigte Außenanlagen im westlichen Grundstücksbereich
