## Fotodokumentation<sup>1</sup>

<sup>1</sup> Die Anfertigung von Innenaufnahmen war nicht möglich. (Außenbesichtigung)

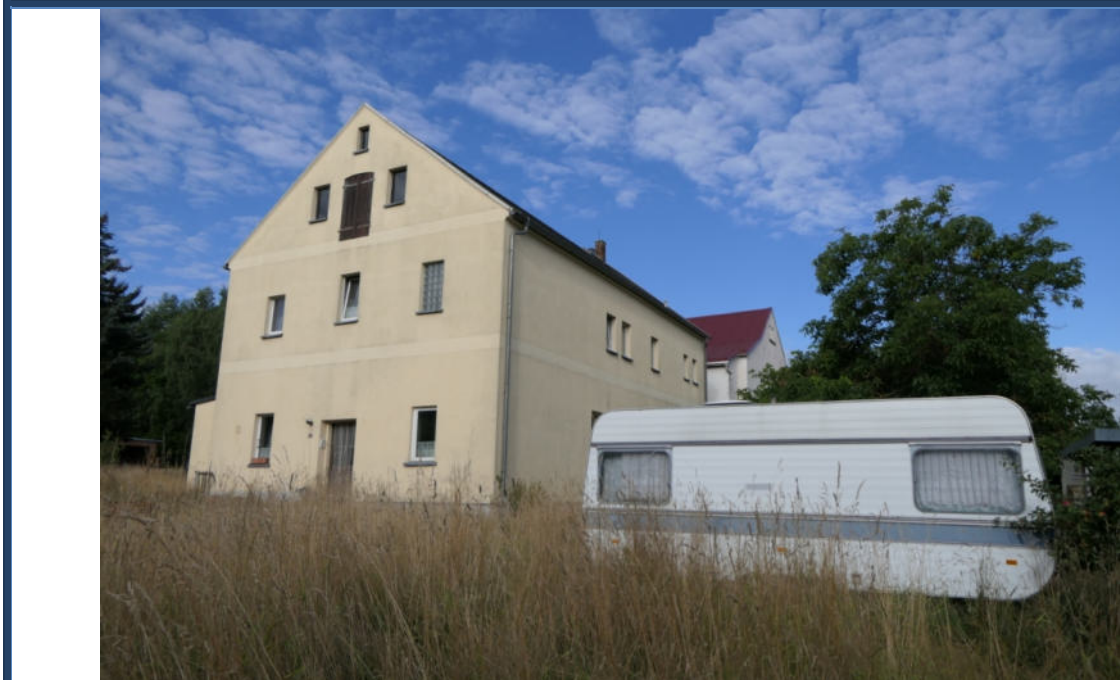
**Abbildung 1: Nord-Ost-Ansicht (Haupteingangsbereich); verwilderte Außenanlagen**

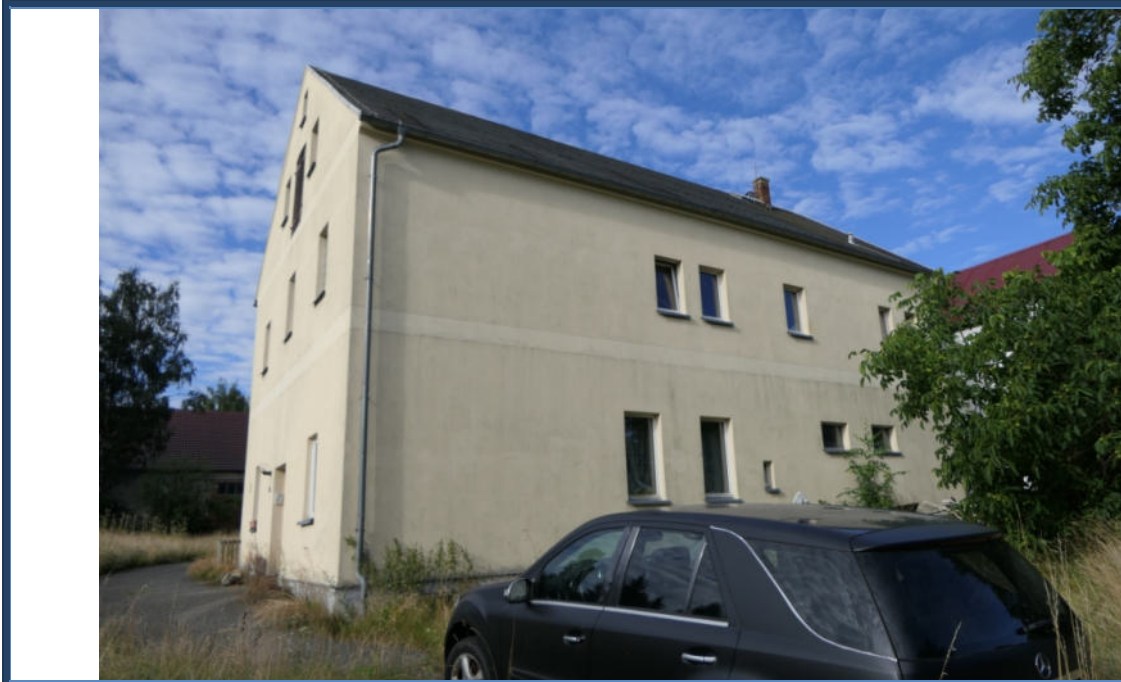
**Abbildung 3: Nord-Ansicht; verwilderte Außenanlagen**

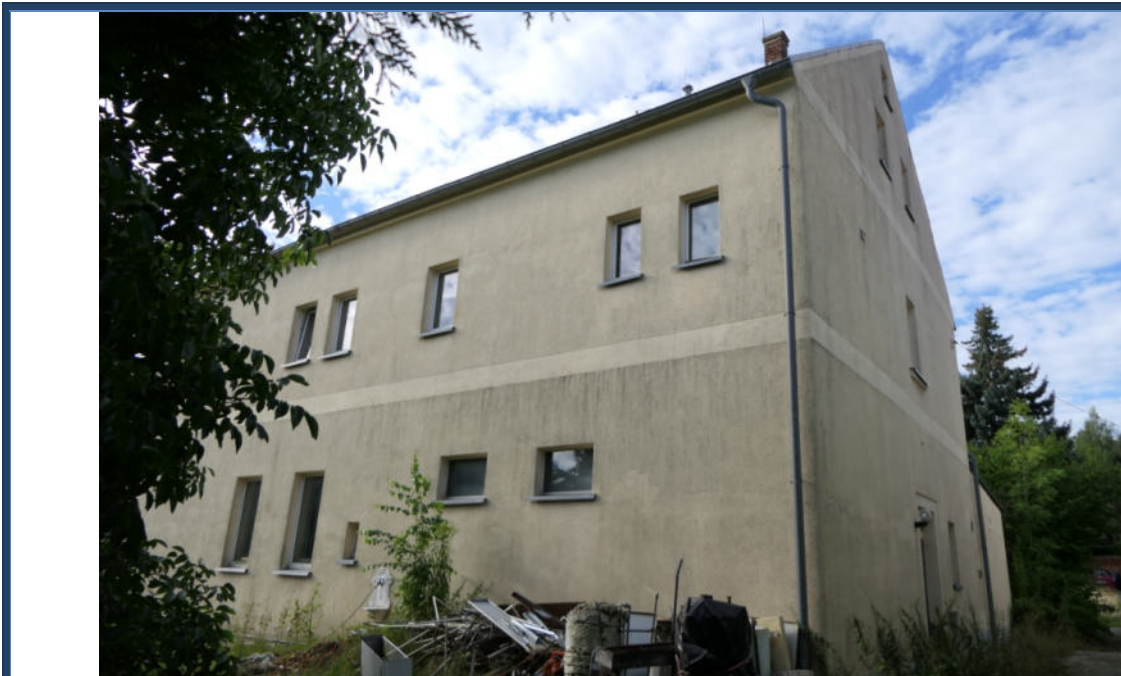
**Abbildung 4: Nord-West-Ansicht; verwilderte Außenanlagen; Unratablagerungen**

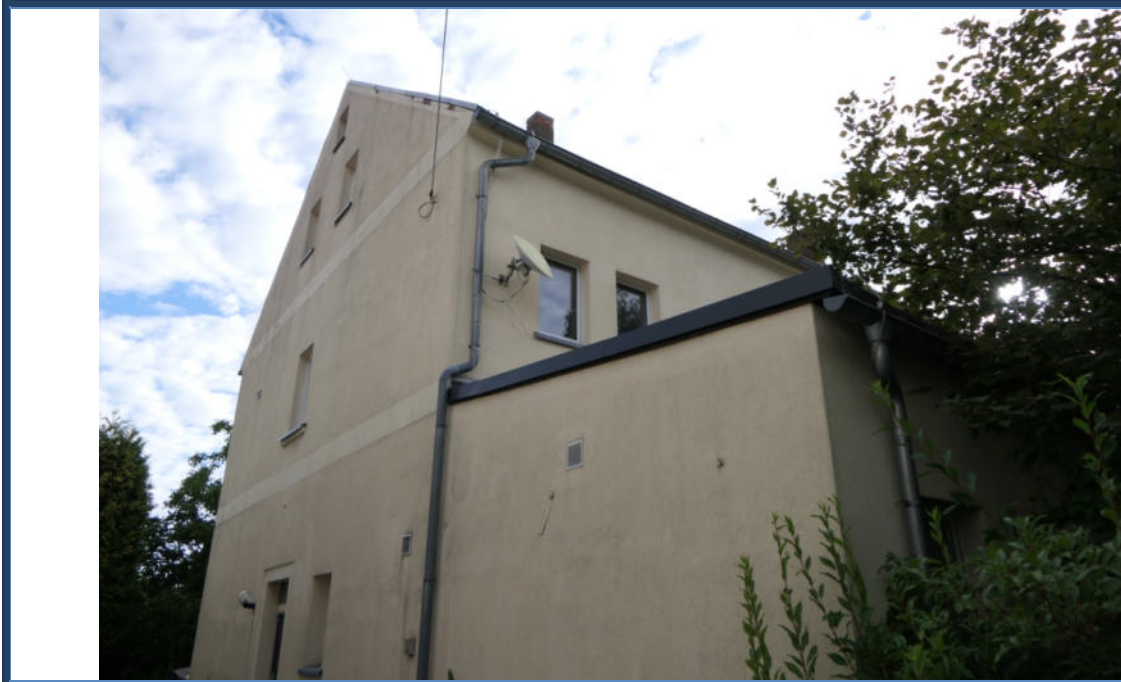
**Abbildung 5: Süd-West-Ansicht (Nebeneingang); verwilderte Außenanlagen**

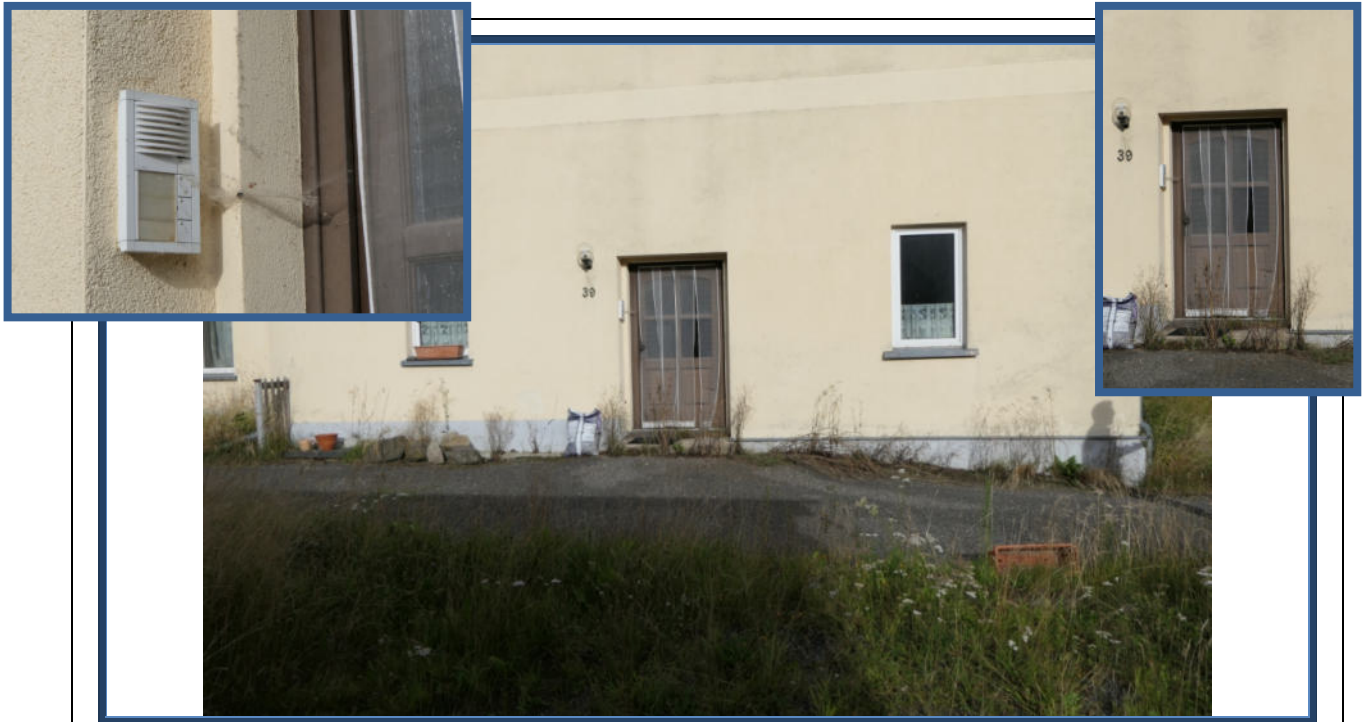
**Abbildung 7: Hauseingangsbereich (Ostseite); Hauseingang vernachlässigt**

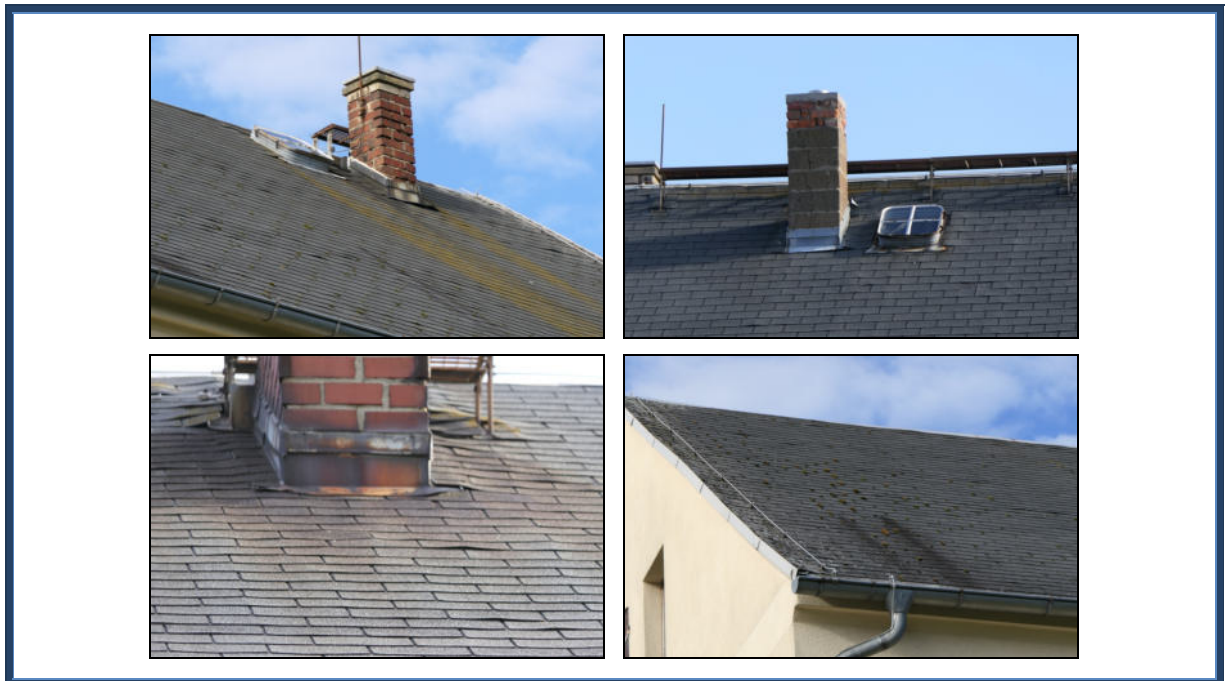
**Abbildung 8: Detailansichten der Dacheindeckung; beschädigter Schornstein**

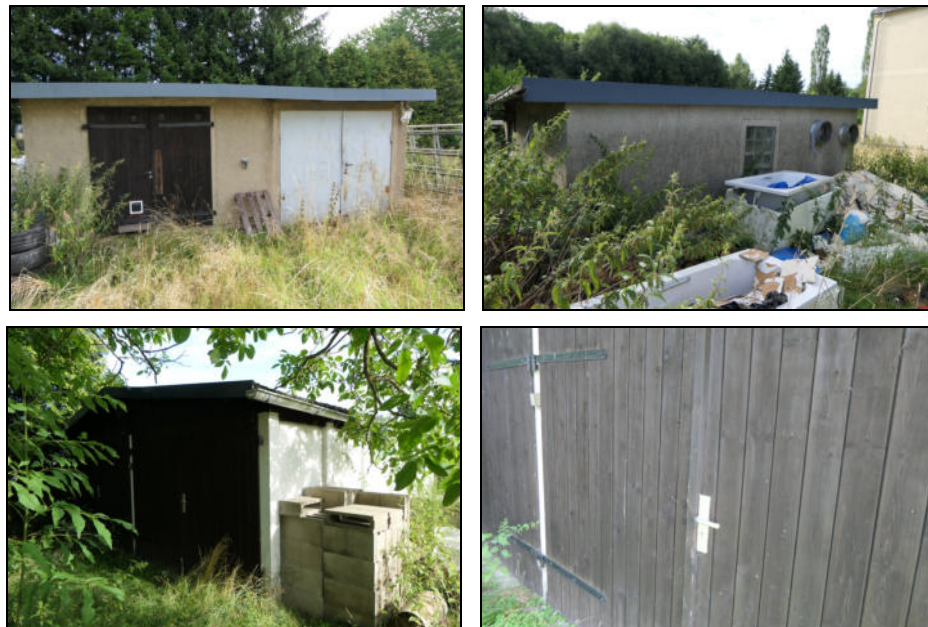
**Abbildung 12: Nebengebäude (zwei massive Doppelgaragen) im nördlichen Grundstücksbereich; verwilderte Außenanlagen; tlw. Unratablagerungen**

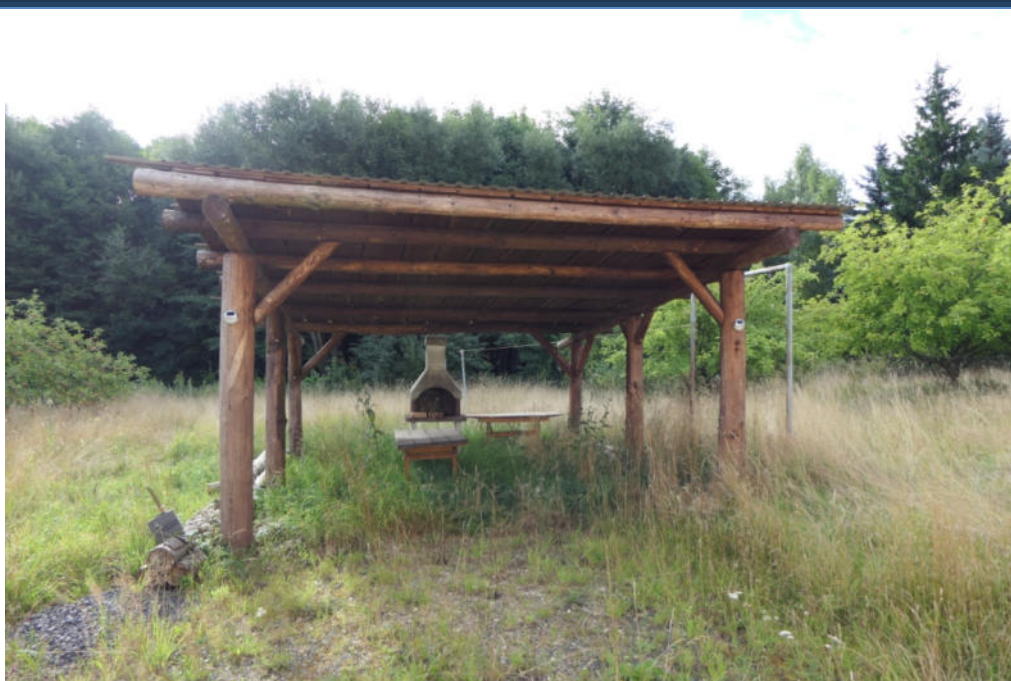
**Abbildung 13: Carport aus Holz; verwilderte Außenanlagen; Blick zum östlichen Grundstücksbereich**

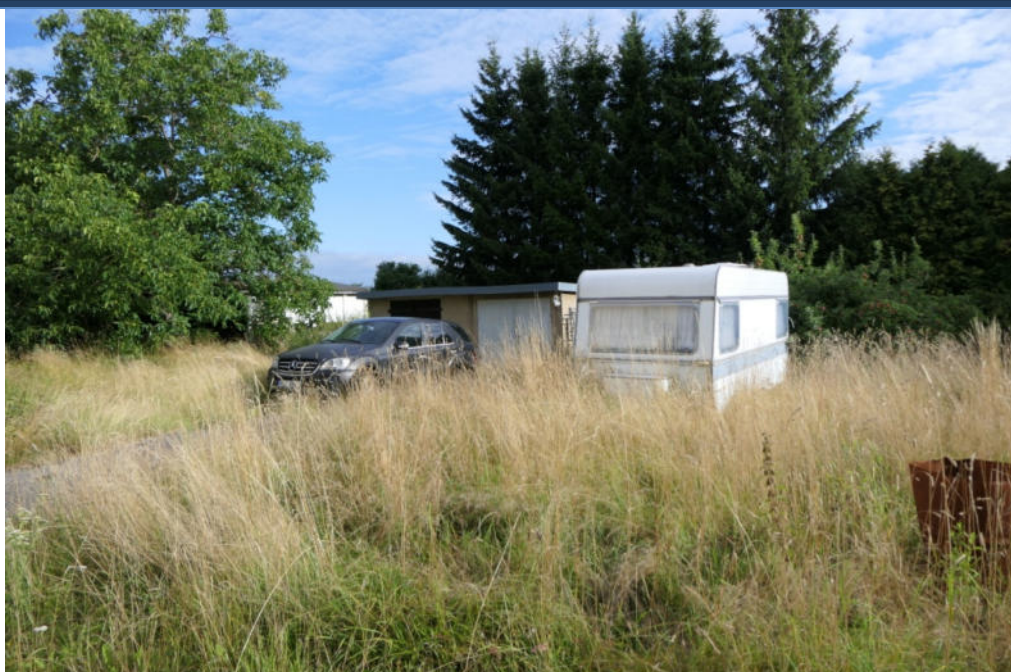
**Abbildung 14: Blick zum nördlichen Grundstücksbereich; verwilderte Außenanlagen**

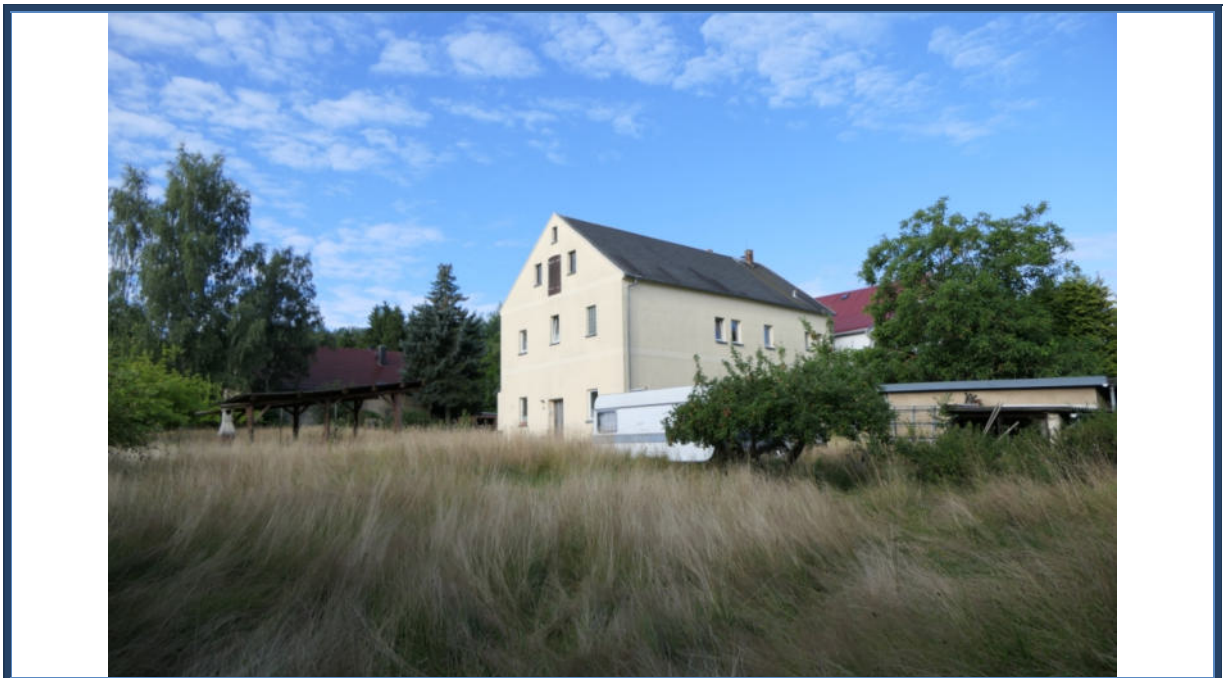
**Abbildung 16: Blick vom westlichen Grundstücksbereich zum Wohngebäude; verwilderte Außenanlagen**

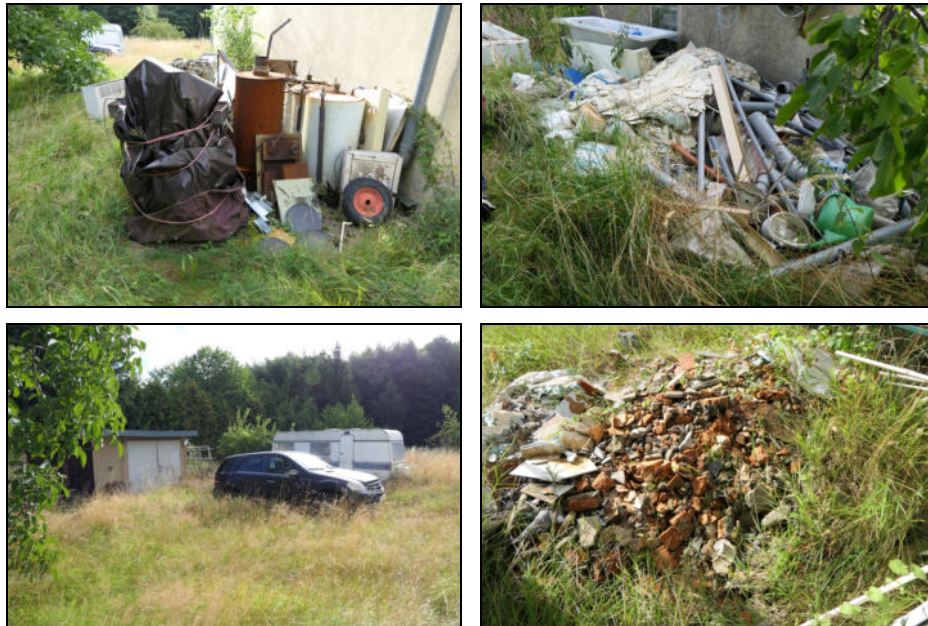
**Abbildung 17: Tlw. erhebliche Unratablagerungen (u. a. Bauschutt, Schrott, ein abgestellter Pkw und Wohnanhänger)**

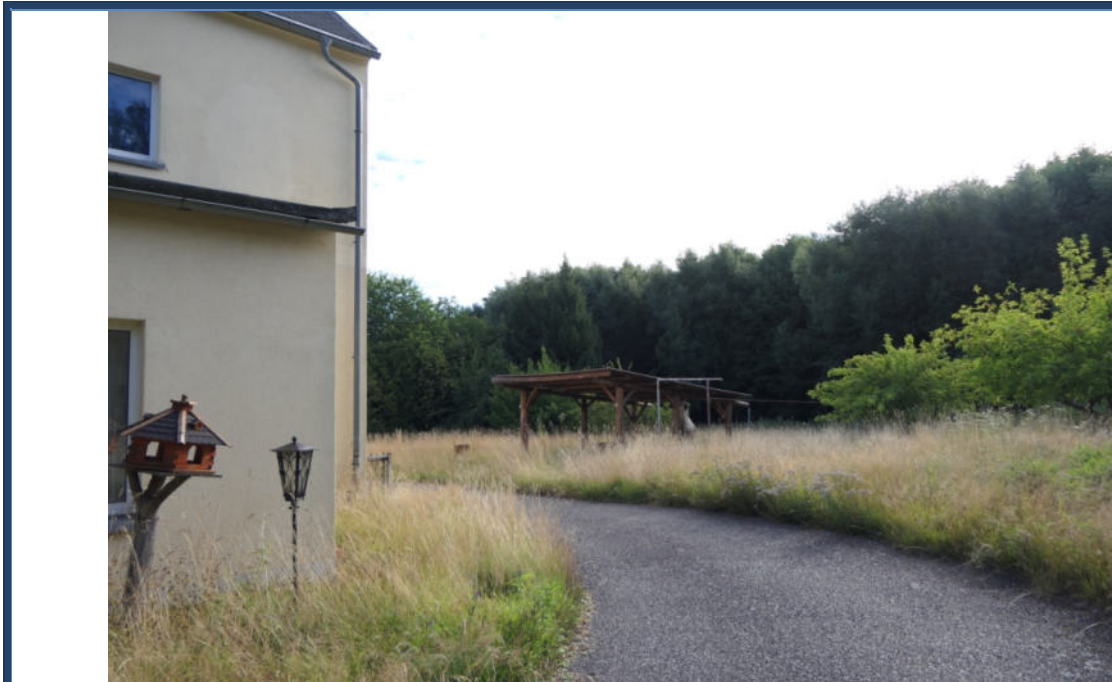
**Abbildung 19: Einfahrtbereich; links das Wohngebäude; verwilderte Außenanlagen; Blick in nordöstliche Richtung**

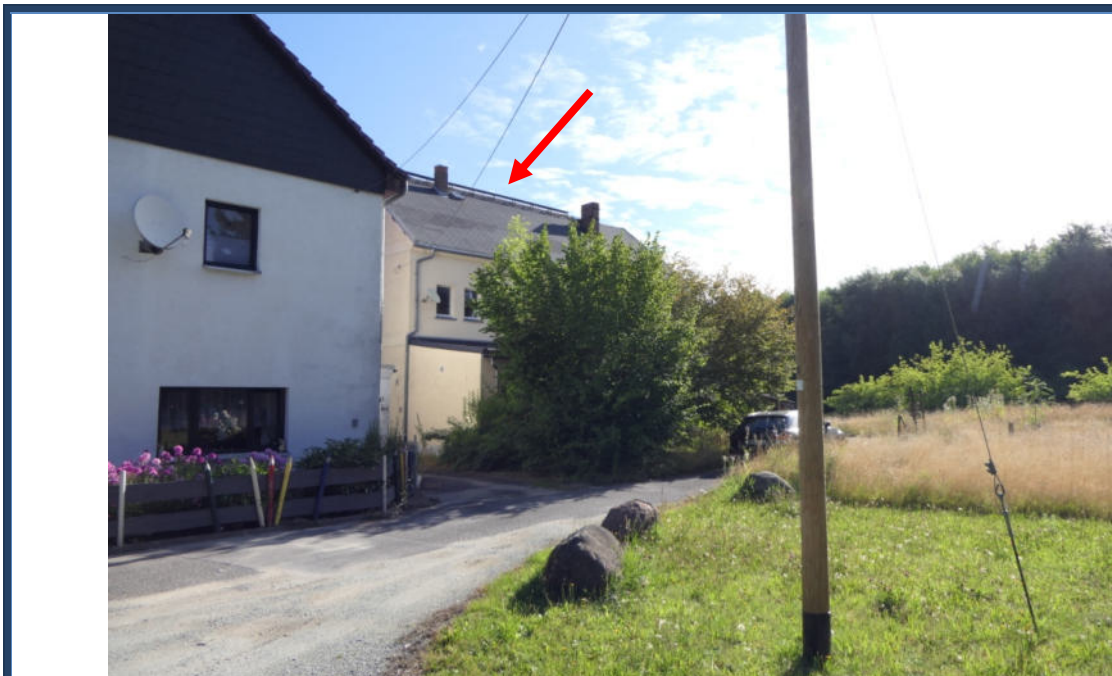
**Abbildung 20: Einfahrtbereich über das benachbarte Flurstück 446/b; verwilderte Außenanlagen; benachbarte Bebauung auf Flurstück 446/b und dahinter das zu bewertende Wohngebäude**

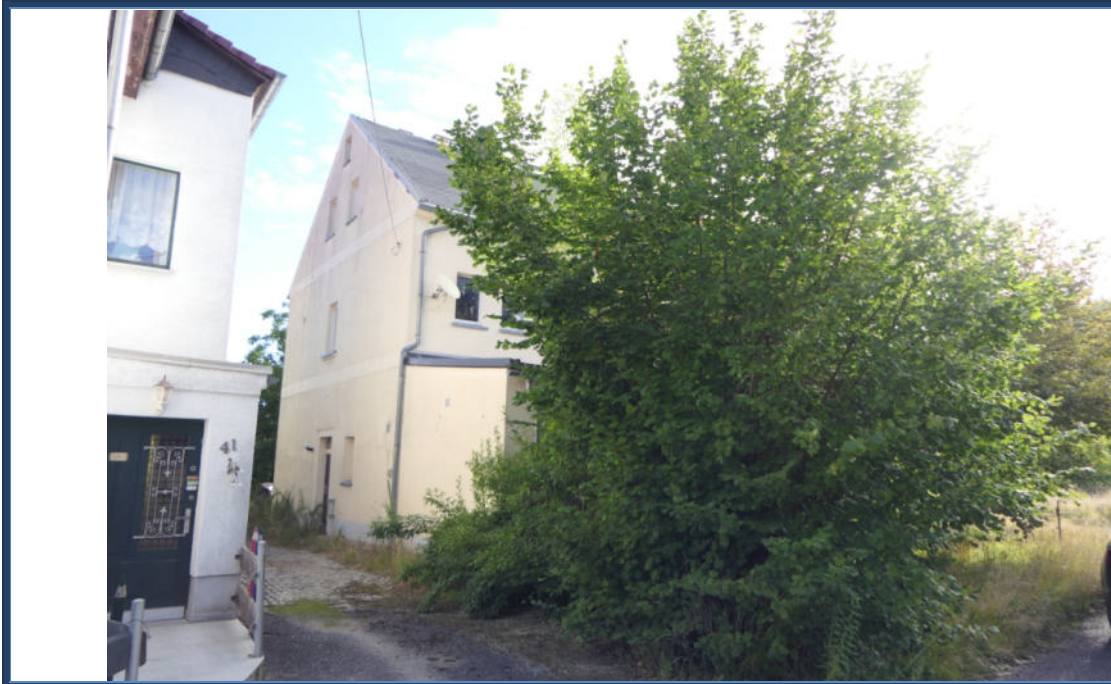
**Abbildung 21: Einfahrtsbereich über das benachbarte Flurstück 446/b; verwilderte Außenanlagen; benachbarte Bebauung auf Flurstück 446/b und rechts das zu bewertende Wohngebäude**

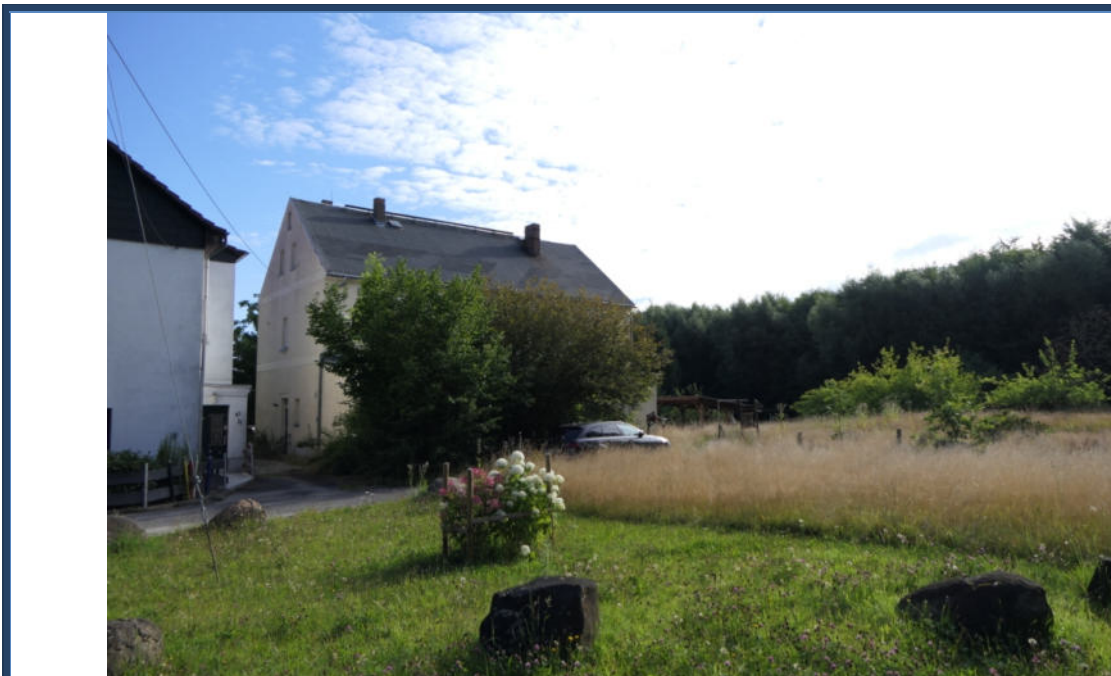
**Abbildung 22: Einfahrtsbereich über das benachbarte Flurstück 446/b; verwilderte Außenanlagen; benachbarte Bebauung auf Flurstück 446/b und rechts das zu bewertende Wohngebäude**

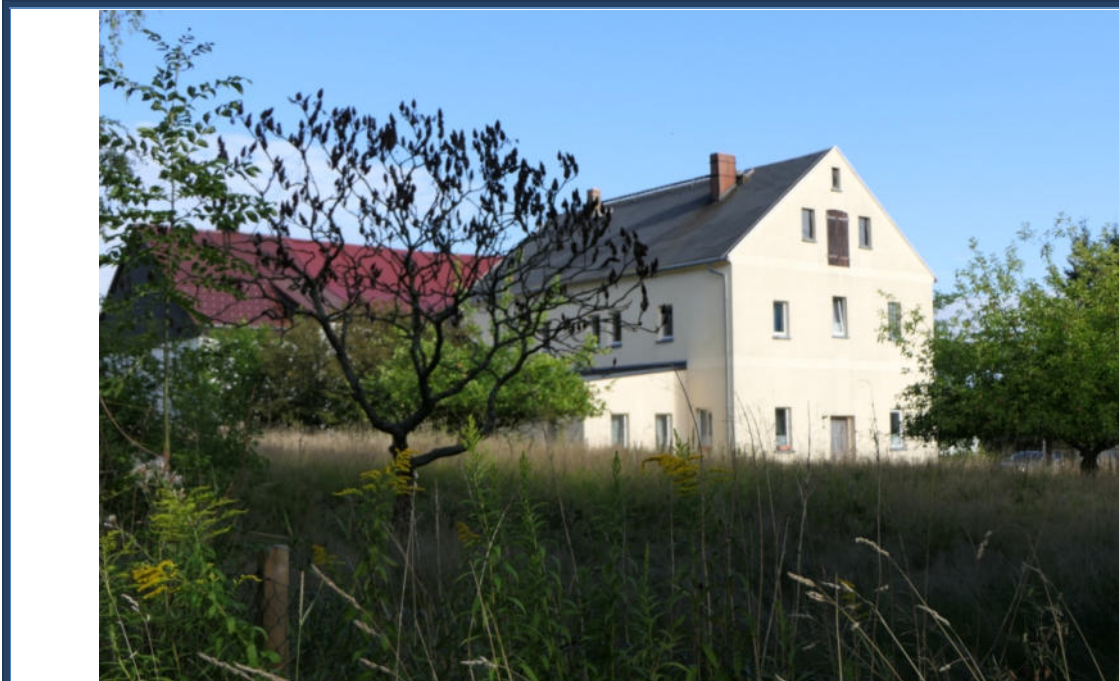
**Abbildung 23: Blick in nordwestliche Richtung zu dem zu bewertenden Wohngebäude; verwilderte Außenanlagen**
