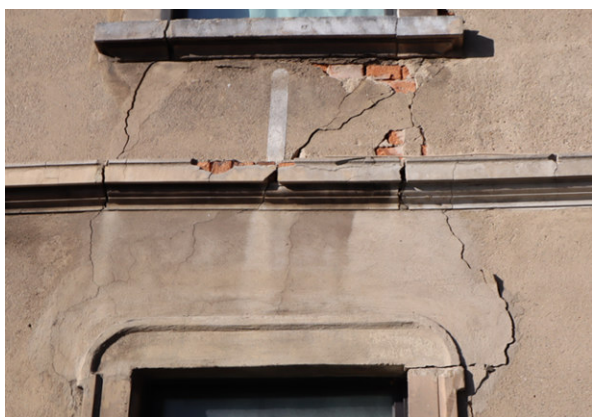
Detailansicht der Mauerwerksrisse (straßenseitig)

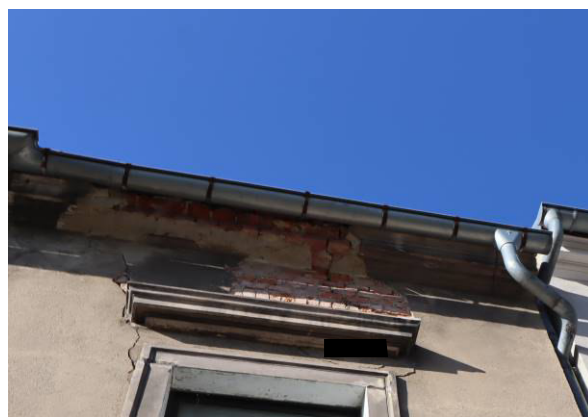
Detailansicht der Mauerwerksrisse (straßenseitig)

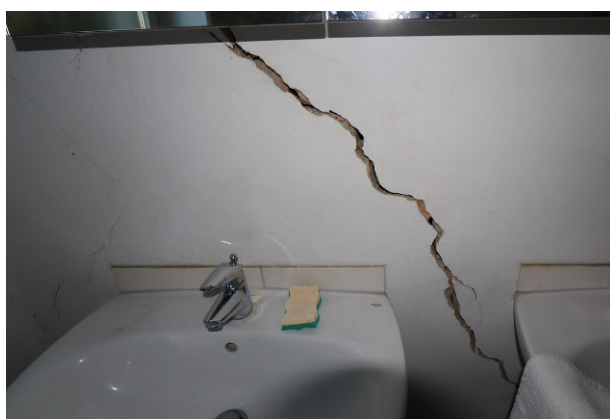
Detailansicht der Rissbildungen im Gebäudeinneren

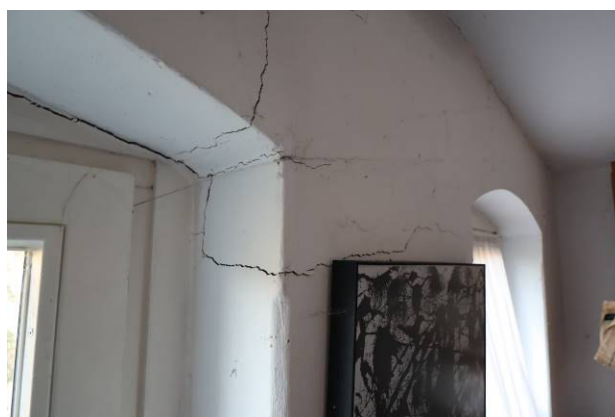
Detailansicht der Rissbildungen im Gebäudeinneren

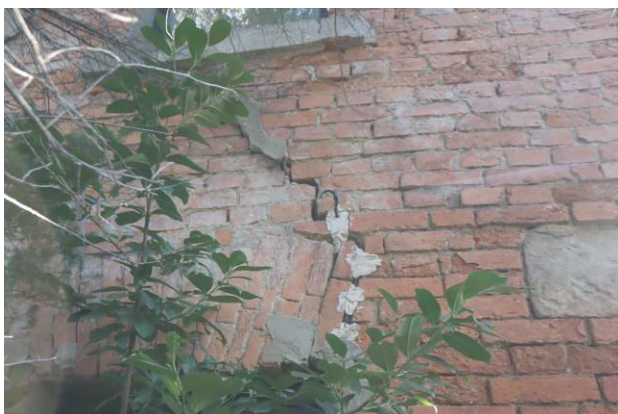
Detailansicht der Mauerwerksrisse (hofseitig)
