Ost-Ansicht des Bewertungsobjekts

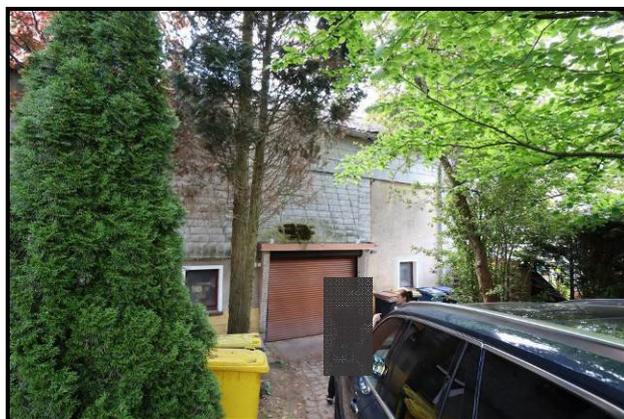
Blick zum Garagenbereich als Überbauung auf Flurstück 216/2

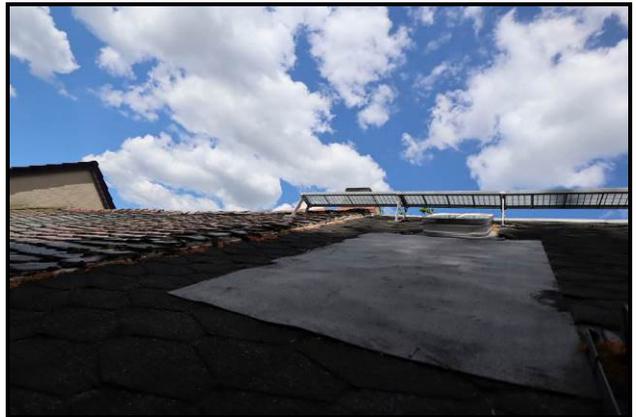
Detailansicht der provisorischen Dachreparatur

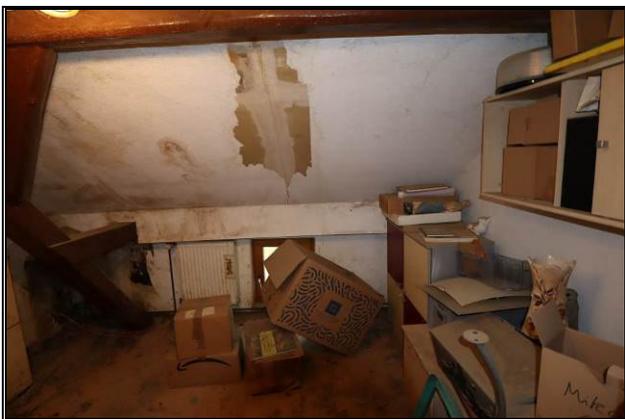
Zimmer im Dachgeschoss mit Feuchteschäden

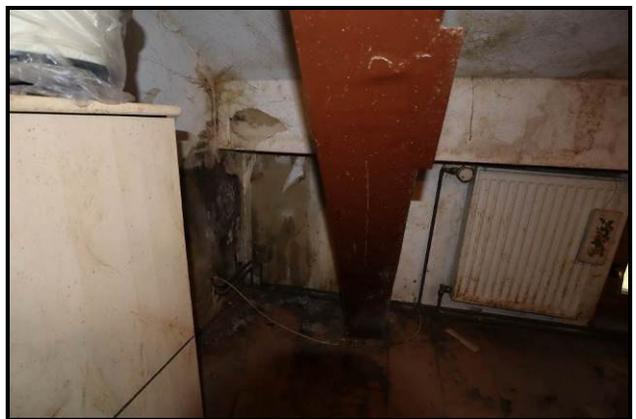
Feuchteschäden im Dachgeschoss

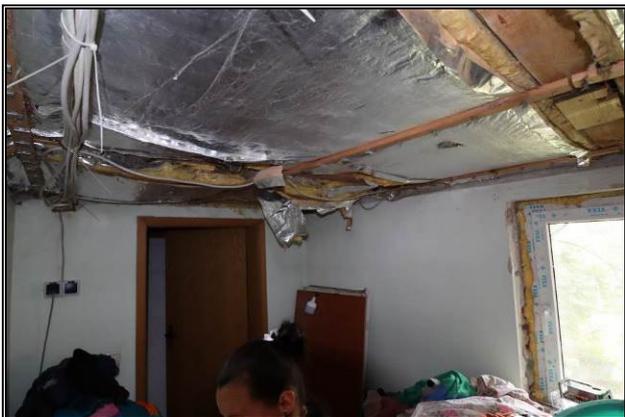
Zimmer im Erdgeschoss mit fehlender Deckenbekleidung
