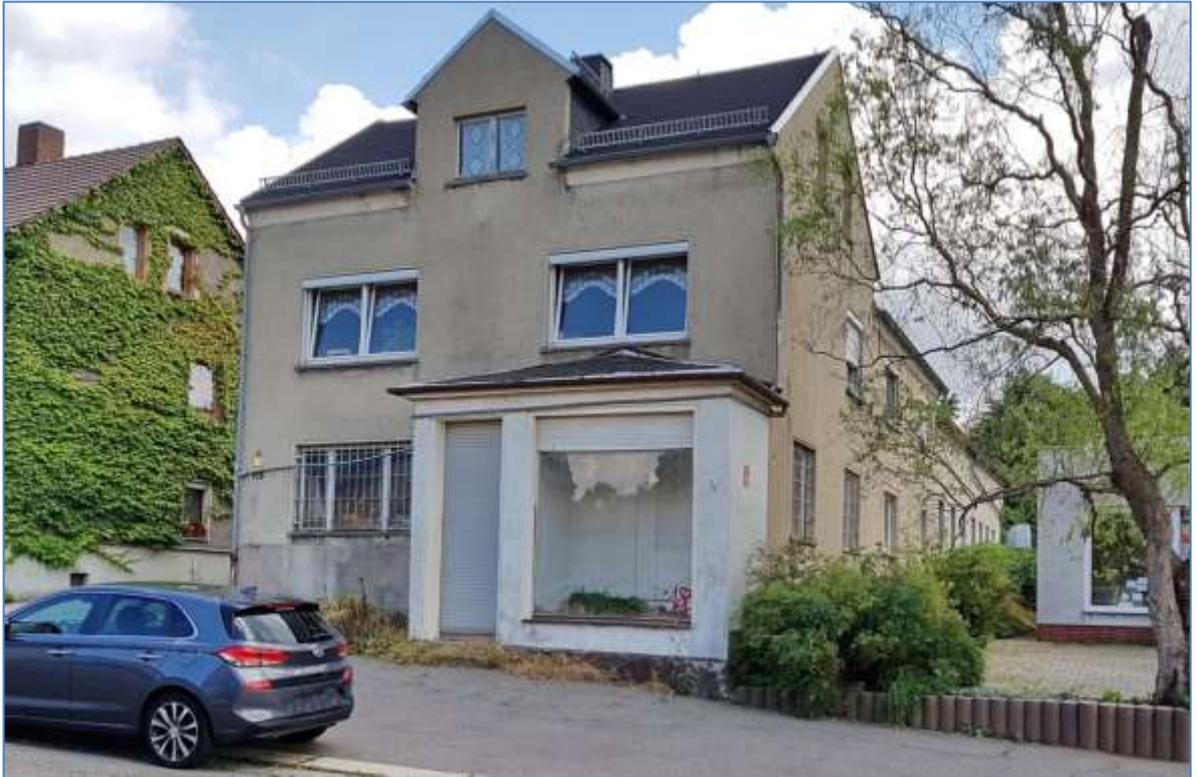
**Bild 1** Wohnhaus mit Anbau, Straßenansicht von Nordwest (Aufnahme vom 08.08.2019)

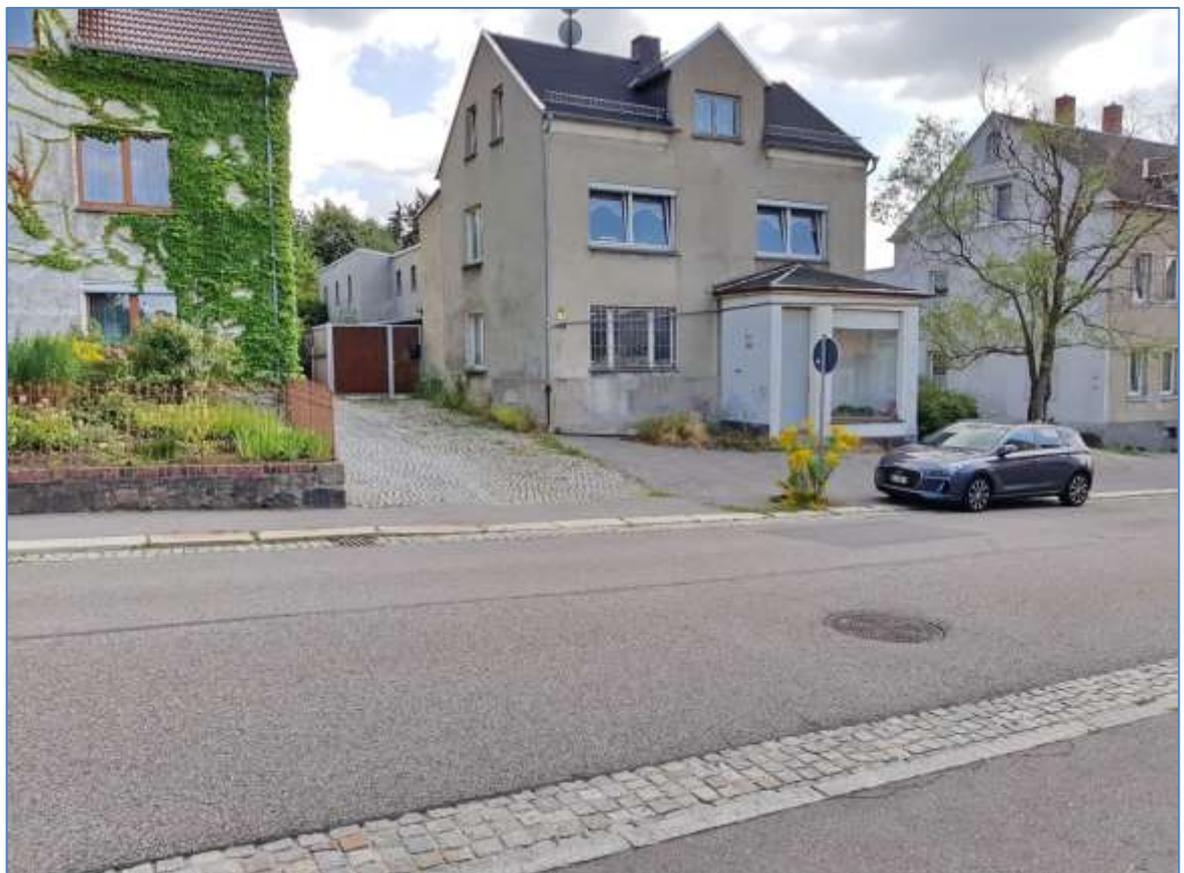
**Bild 2** Wohnhaus mit Anbau Straßenansicht von Nordost (Aufnahme vom 08.08.2019)

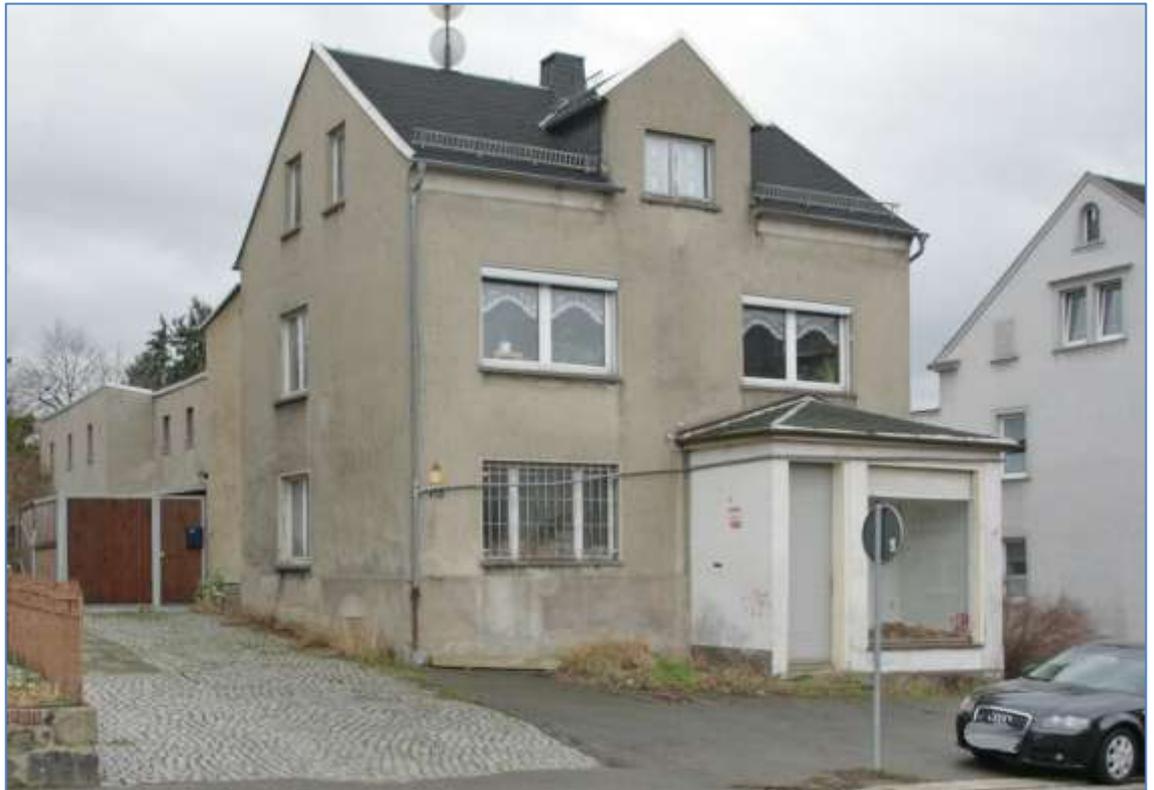
**Bild 3** Wohnhaus mit Anbau Straßenansicht von Nordost (Aufnahme vom 28.01.2020)

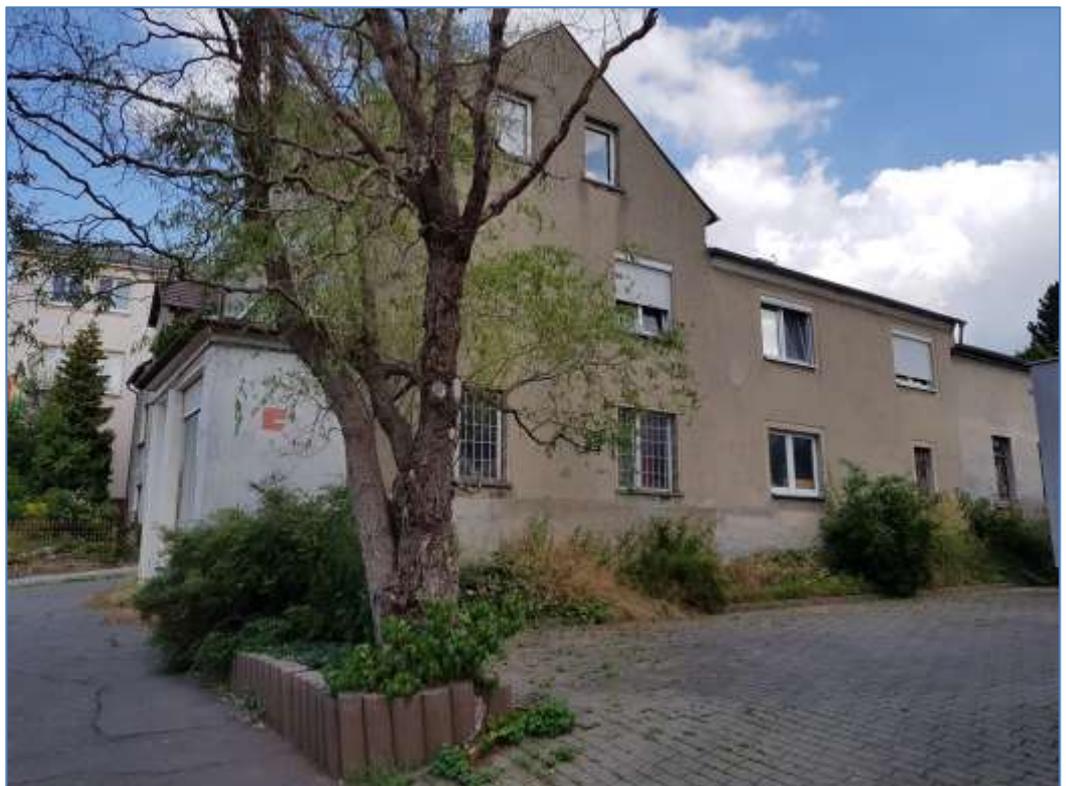
**Bild 4** Wohnhaus mit Anbau, Ansicht von Nordwest (Aufnahme vom 08.08.2019)

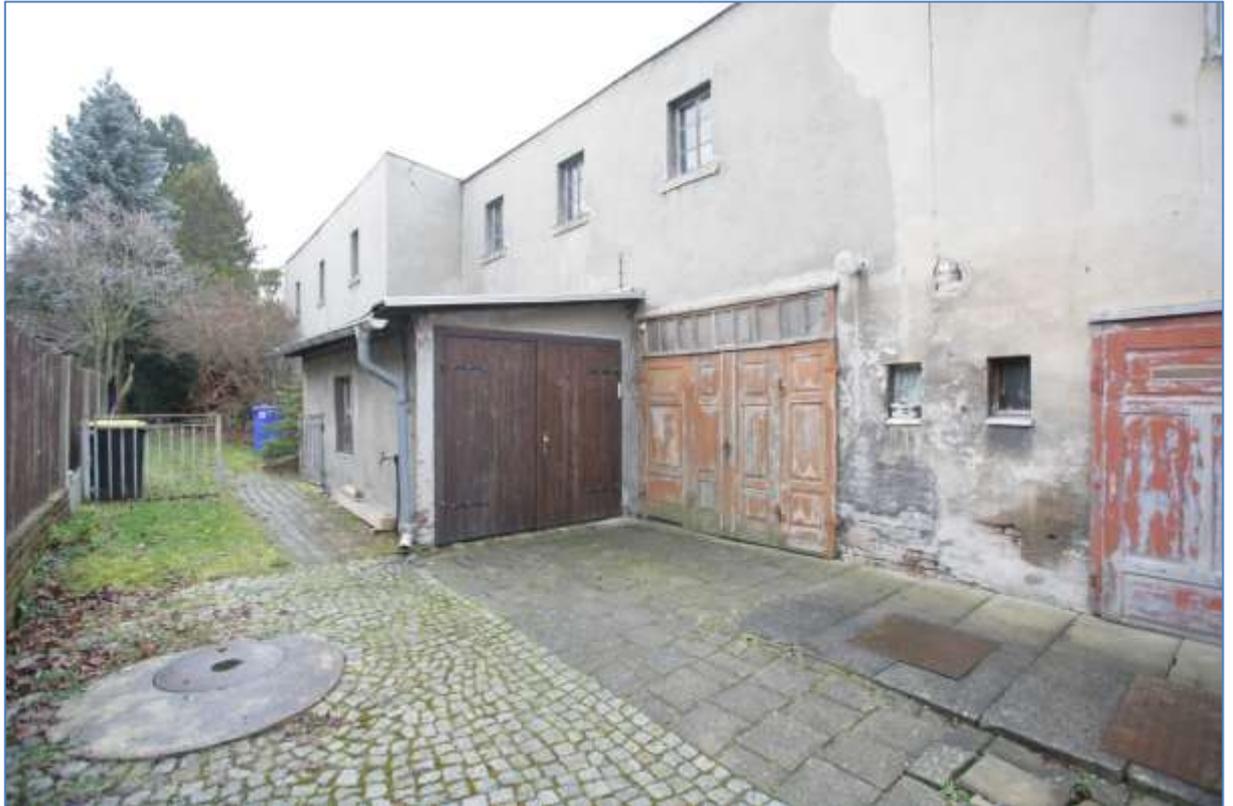
**Bild 5 Hofseitiger Anbau mit Garage**

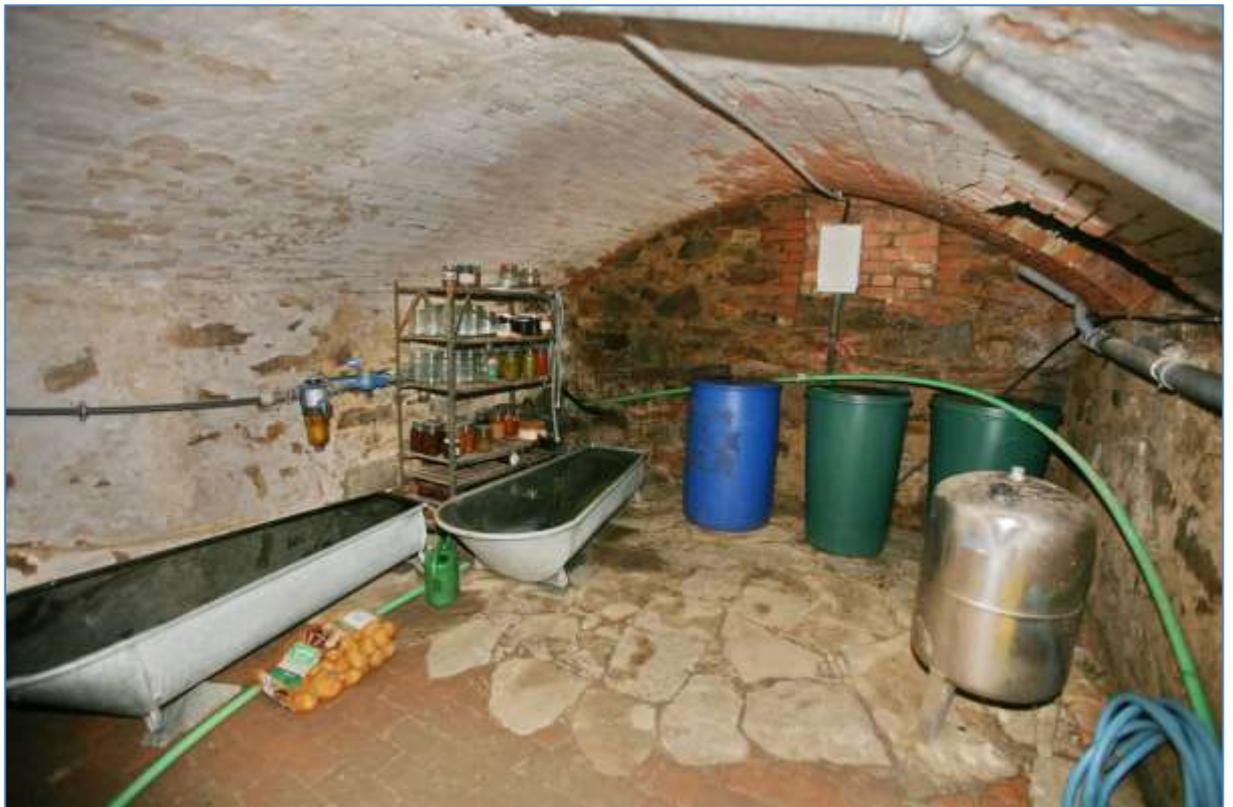
**Bild 6 Kellergeschoss**

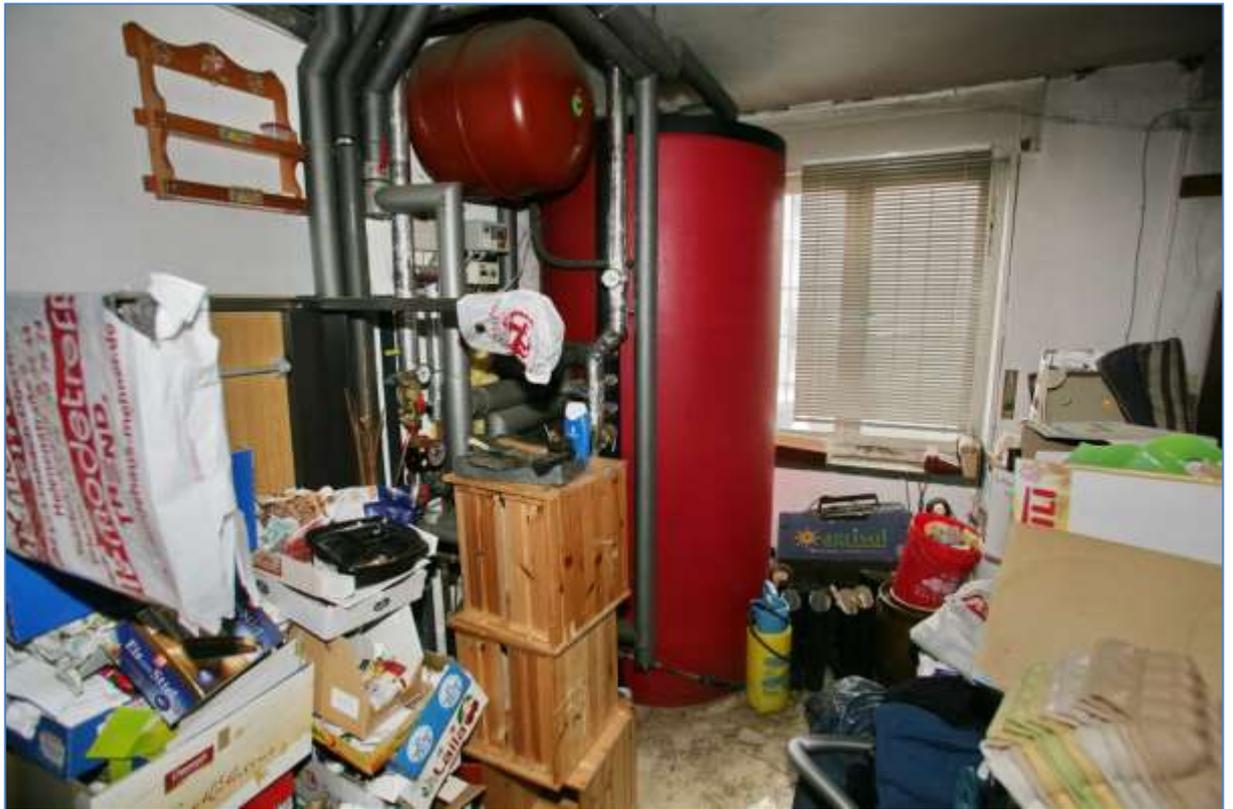
**Bild 7** Erdgeschoss, Pufferspeicher der Heizung

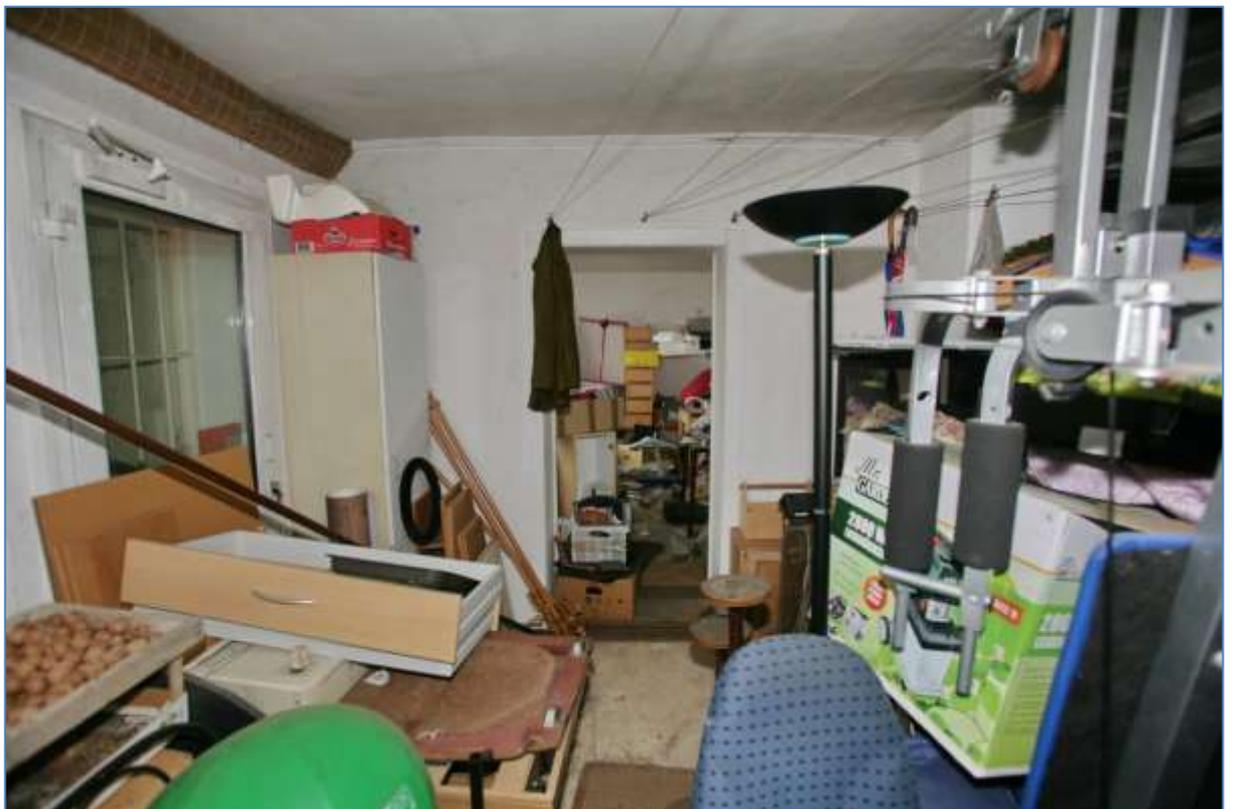
**Bild 8** Raum im Erdgeschoss (ehemalige Sparkasse)

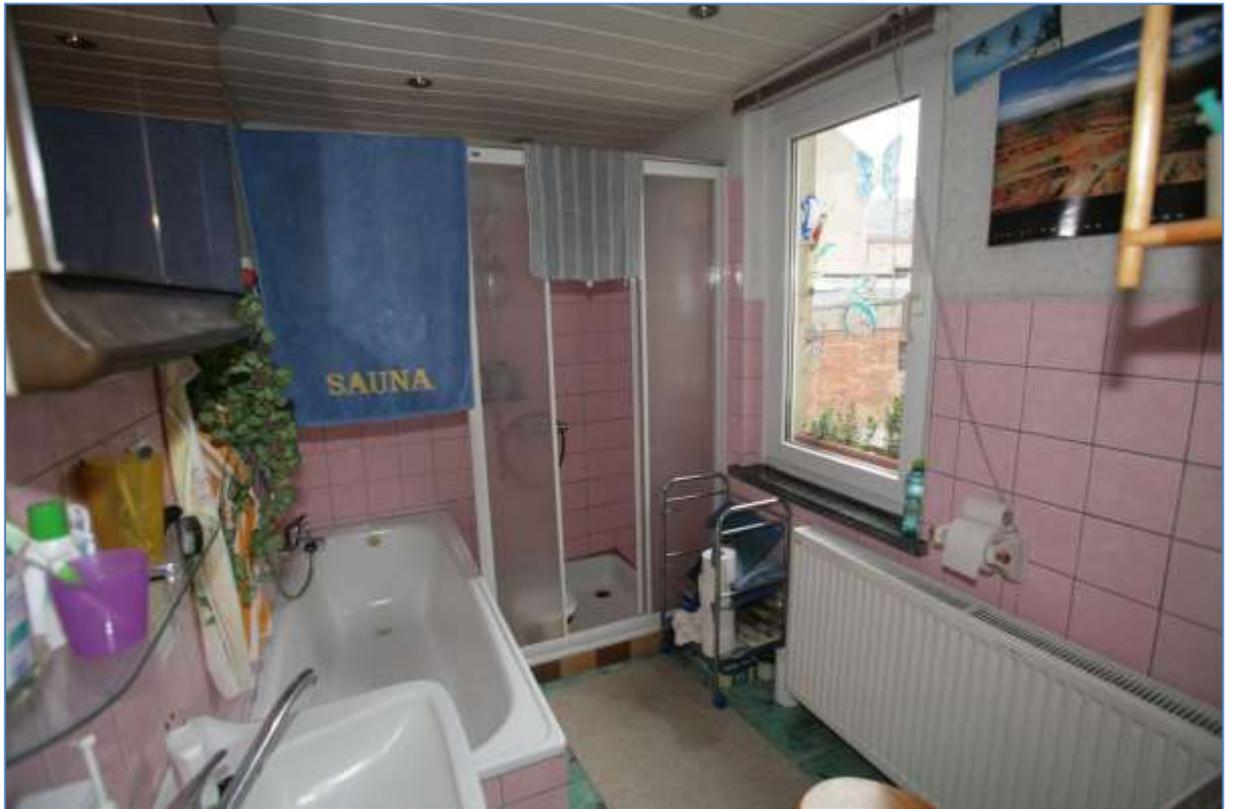
**Bild 9** Obergeschoss, Bad

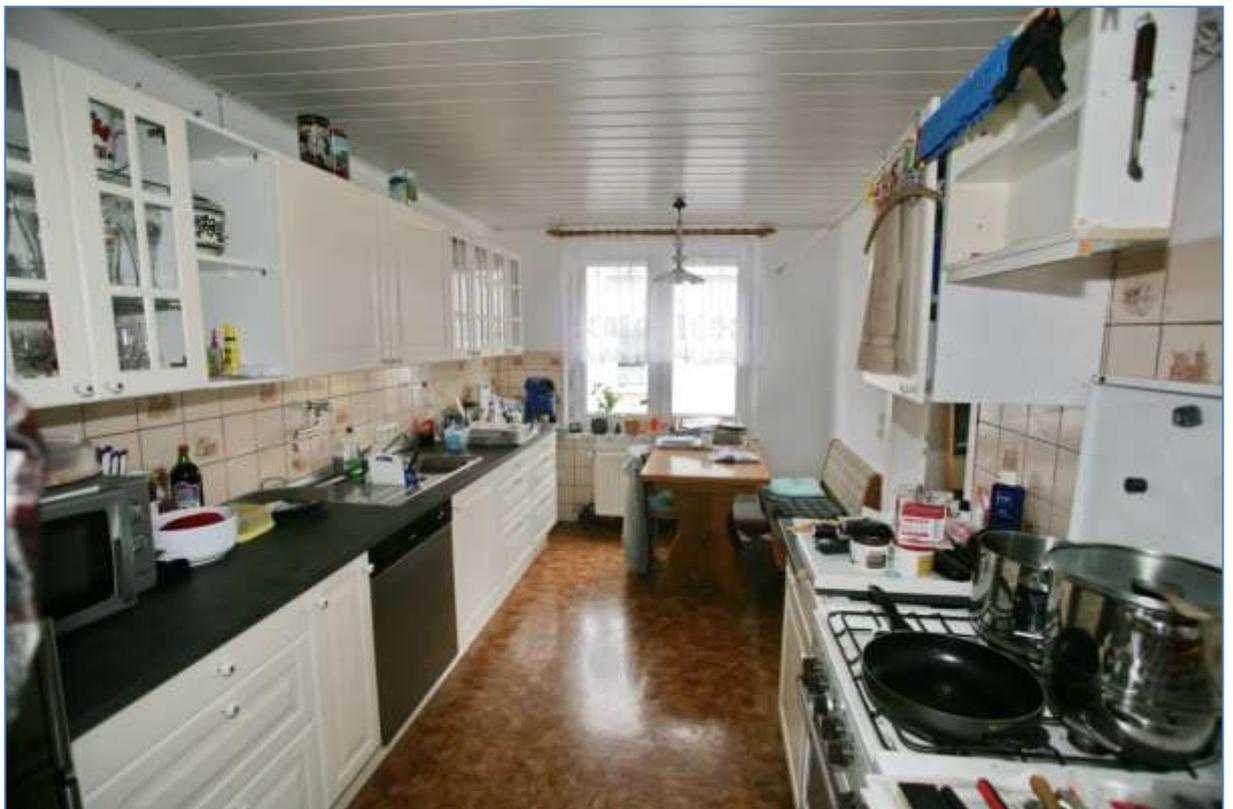
**Bild 10** Obergeschoss, Küche

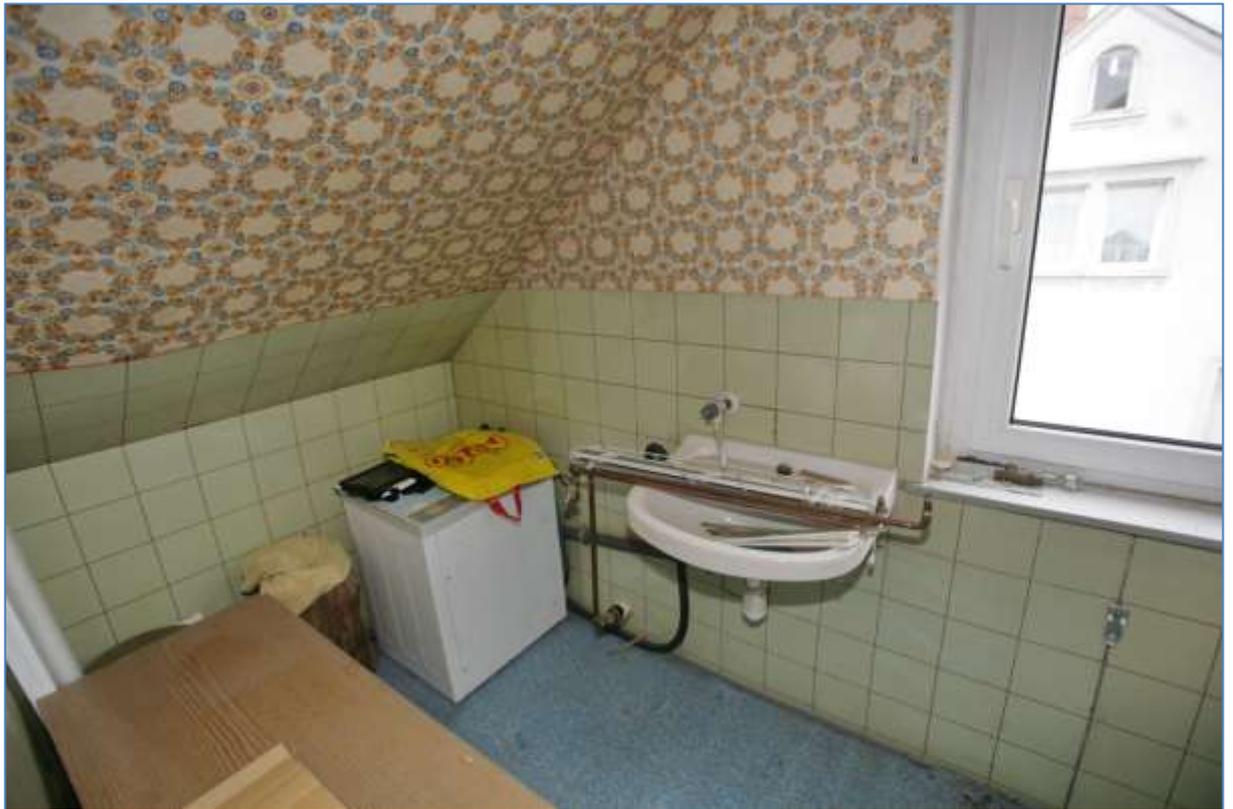
**Bild 11 Dachgeschoss, ehemaliges Bad**

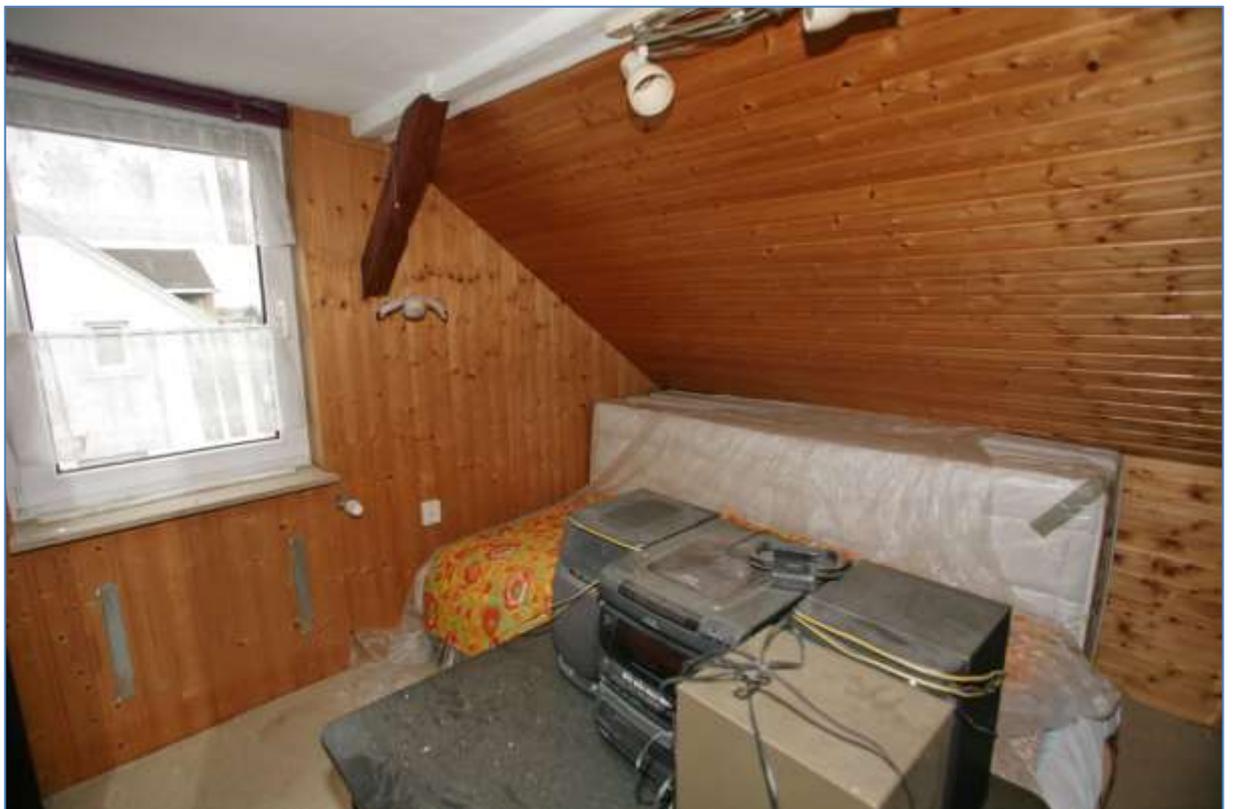
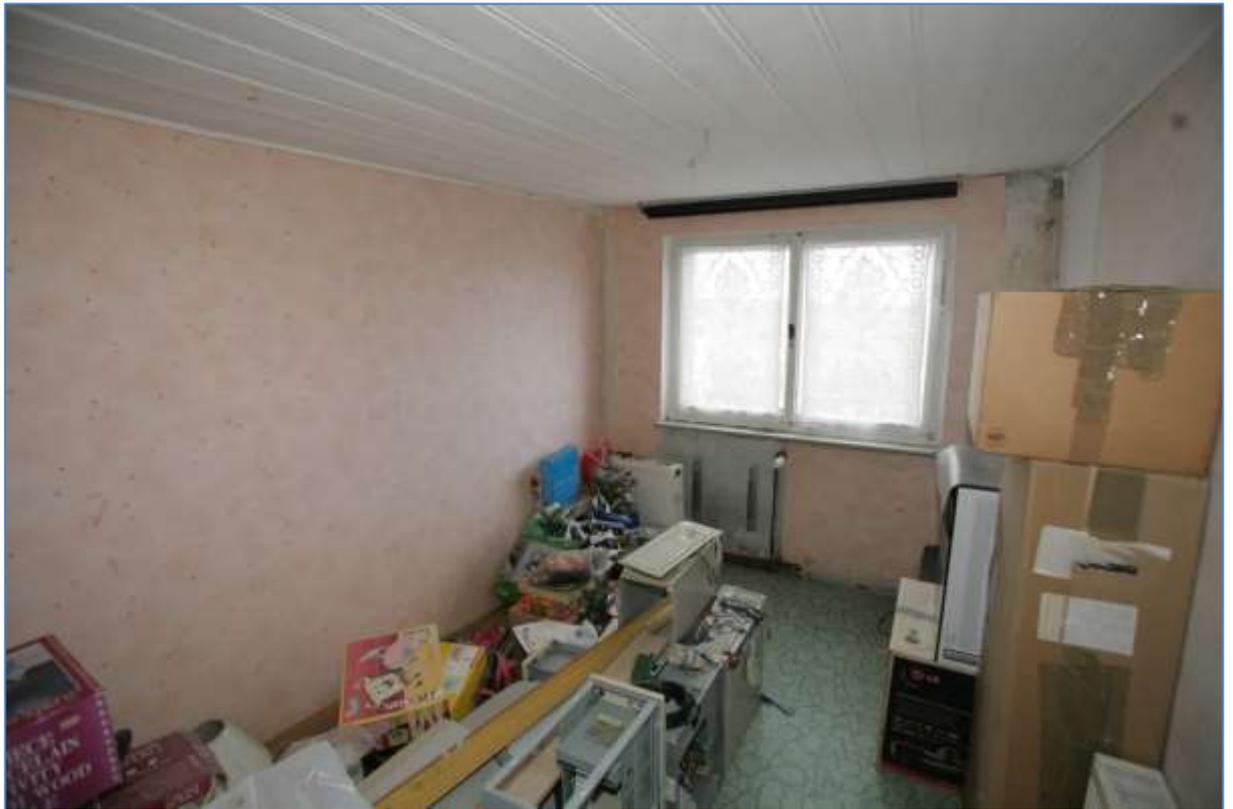
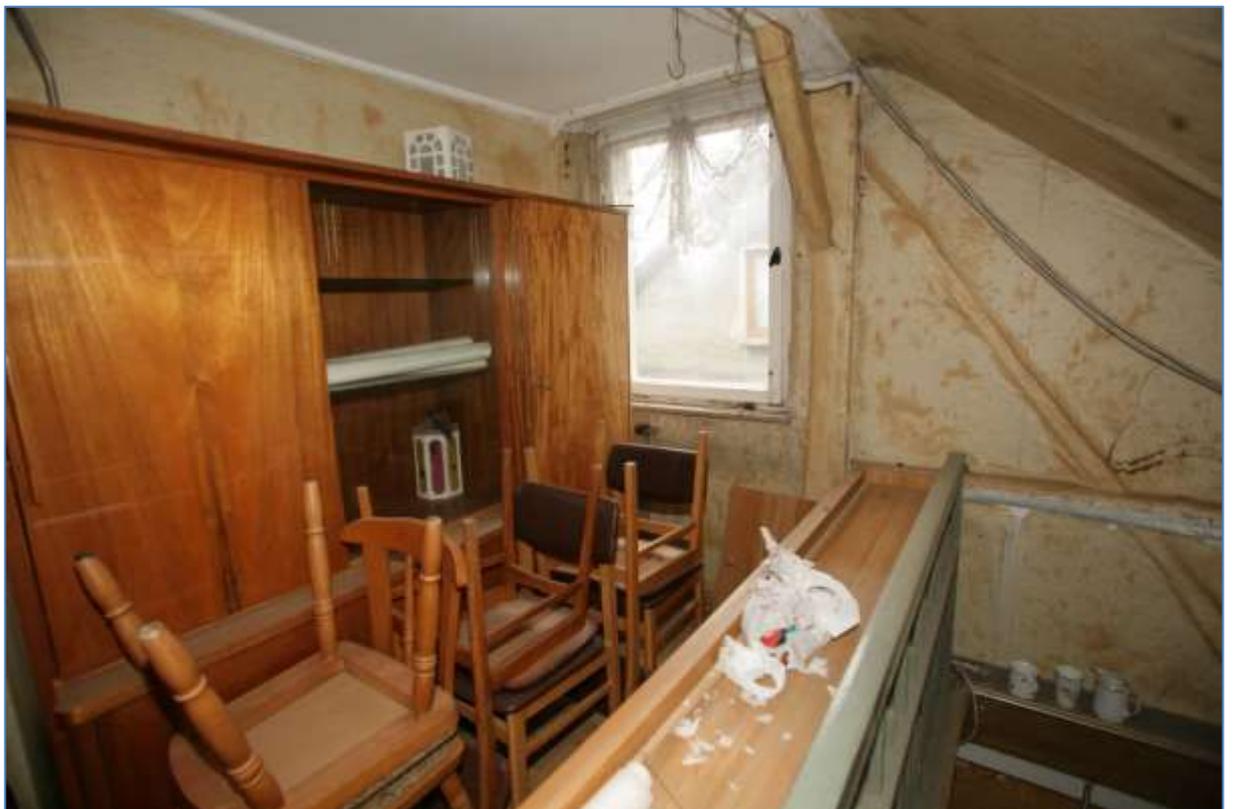
**Bild 12 Raum im Dachgeschoss**

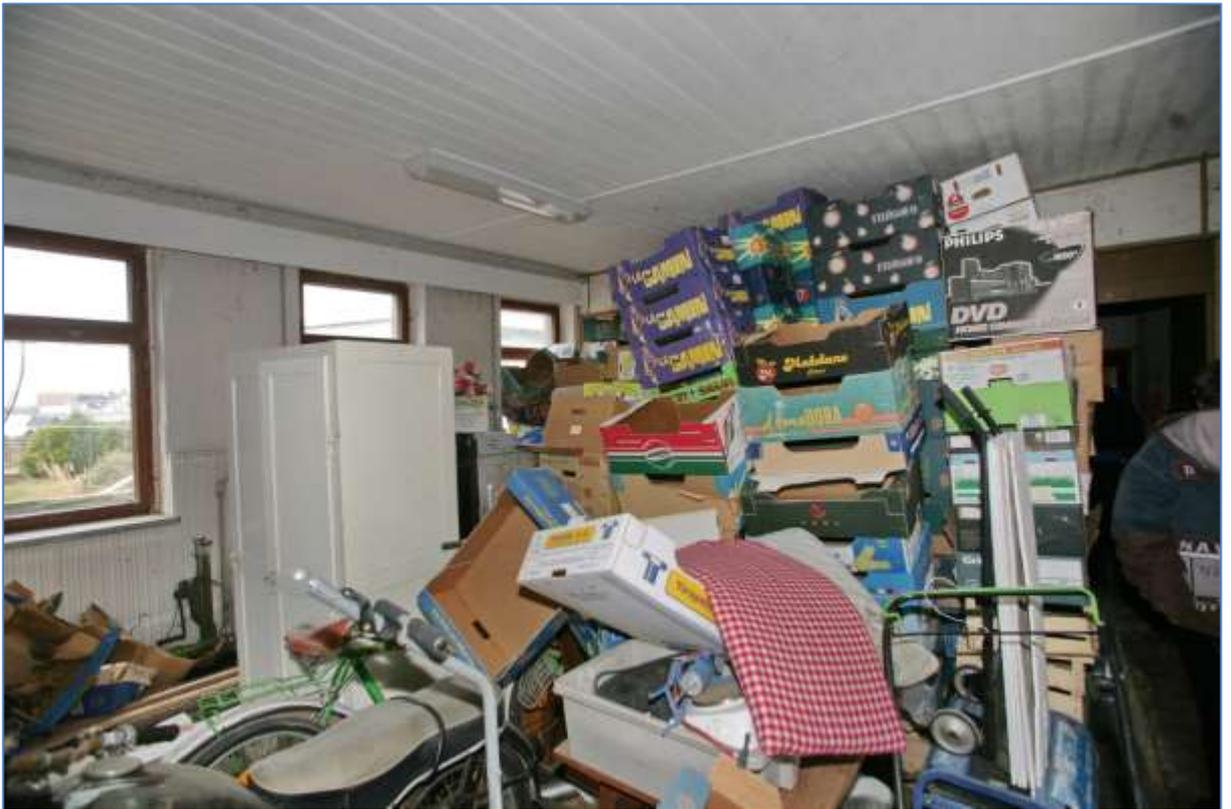
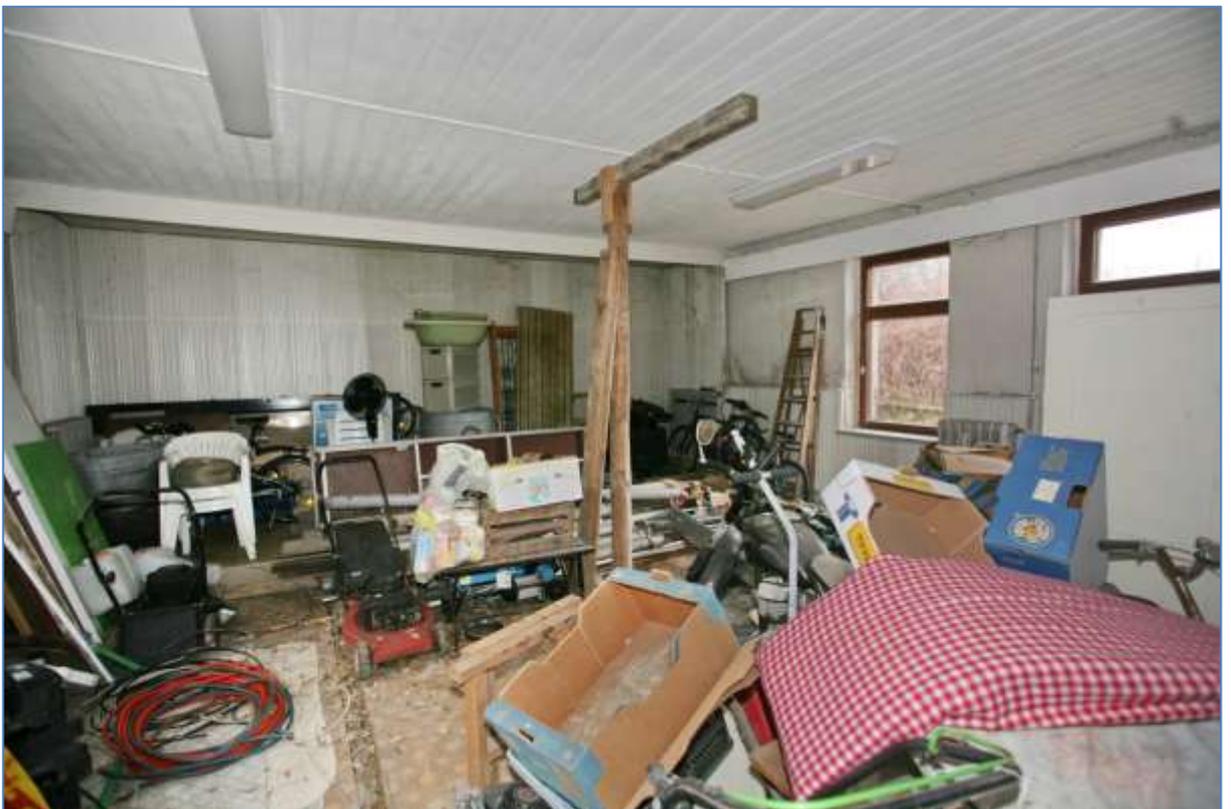
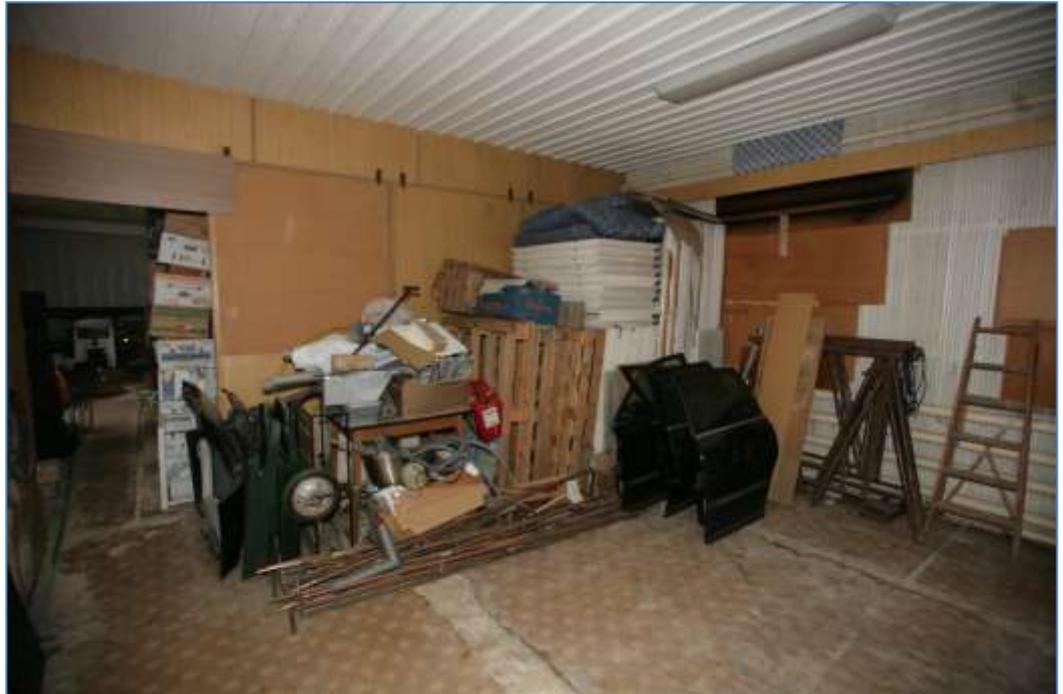
**Bild 15**      **Raum im Erdgeschoss des hofseitigen Anbaus**

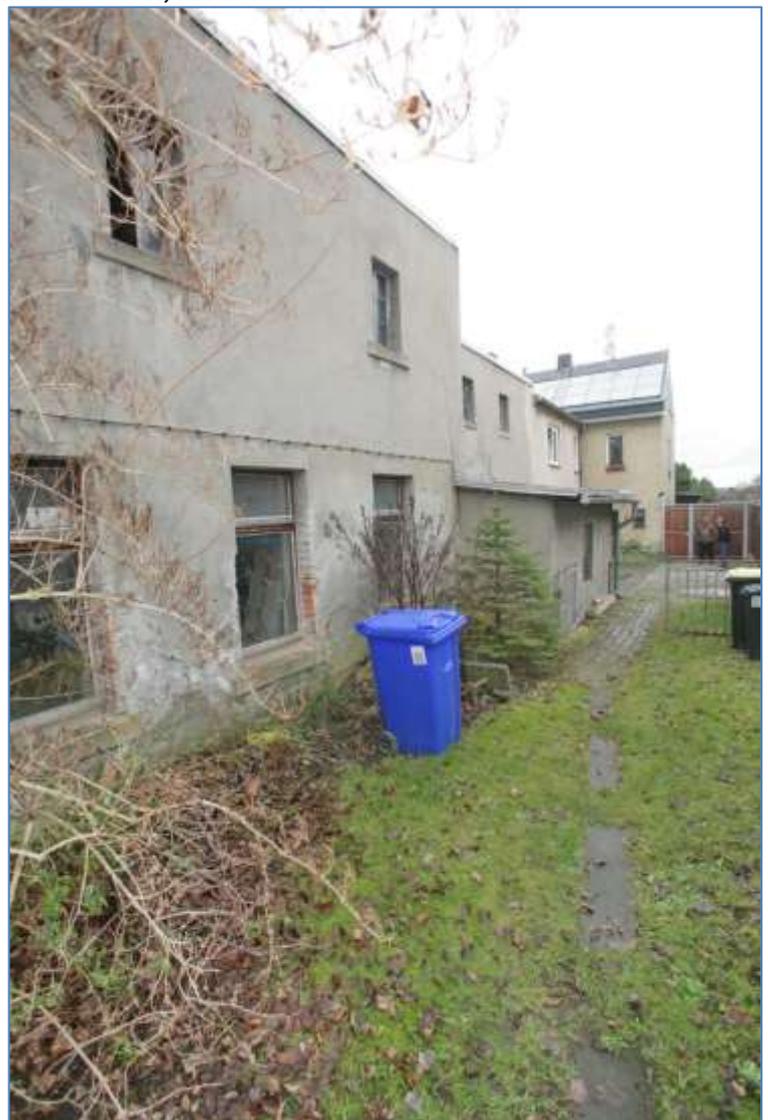
**Bild 18** Hofansicht Wohnhaus mit Anbauten, Ansicht von Südost

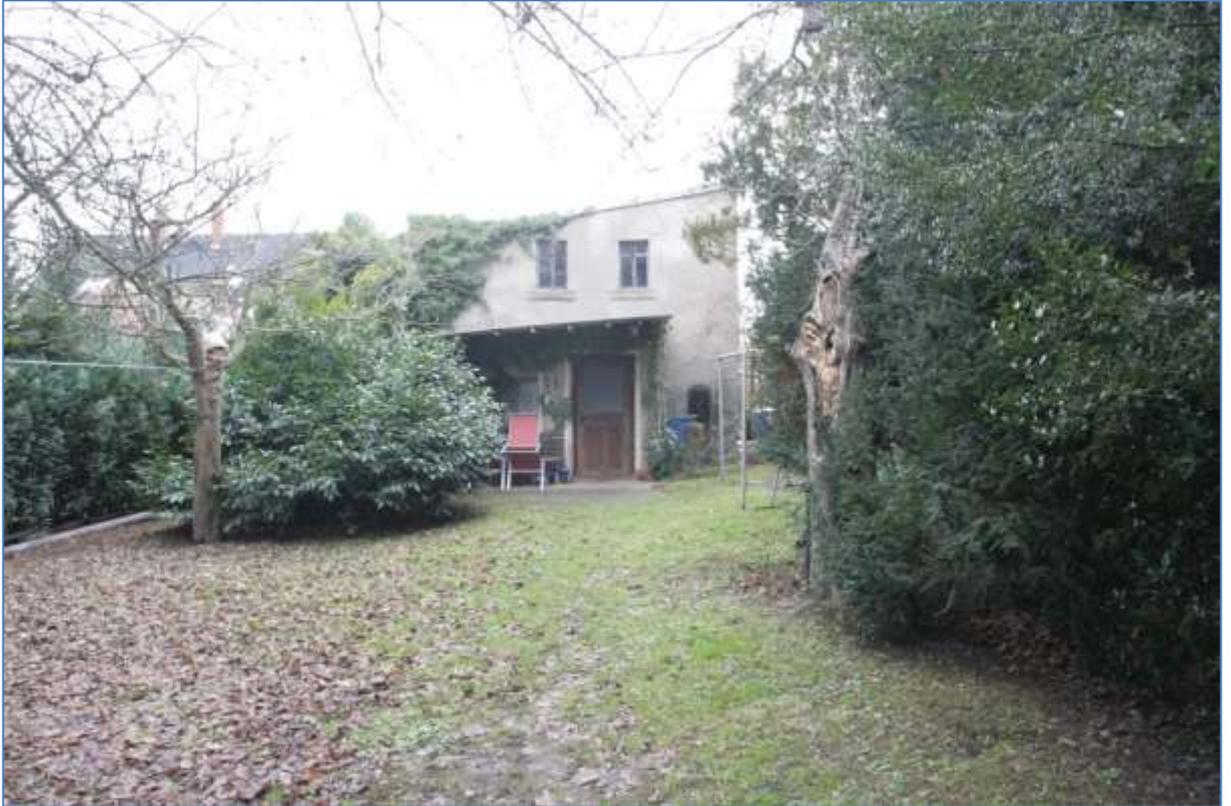
**Bild 19 Hausgarten, Ansicht von Südost**

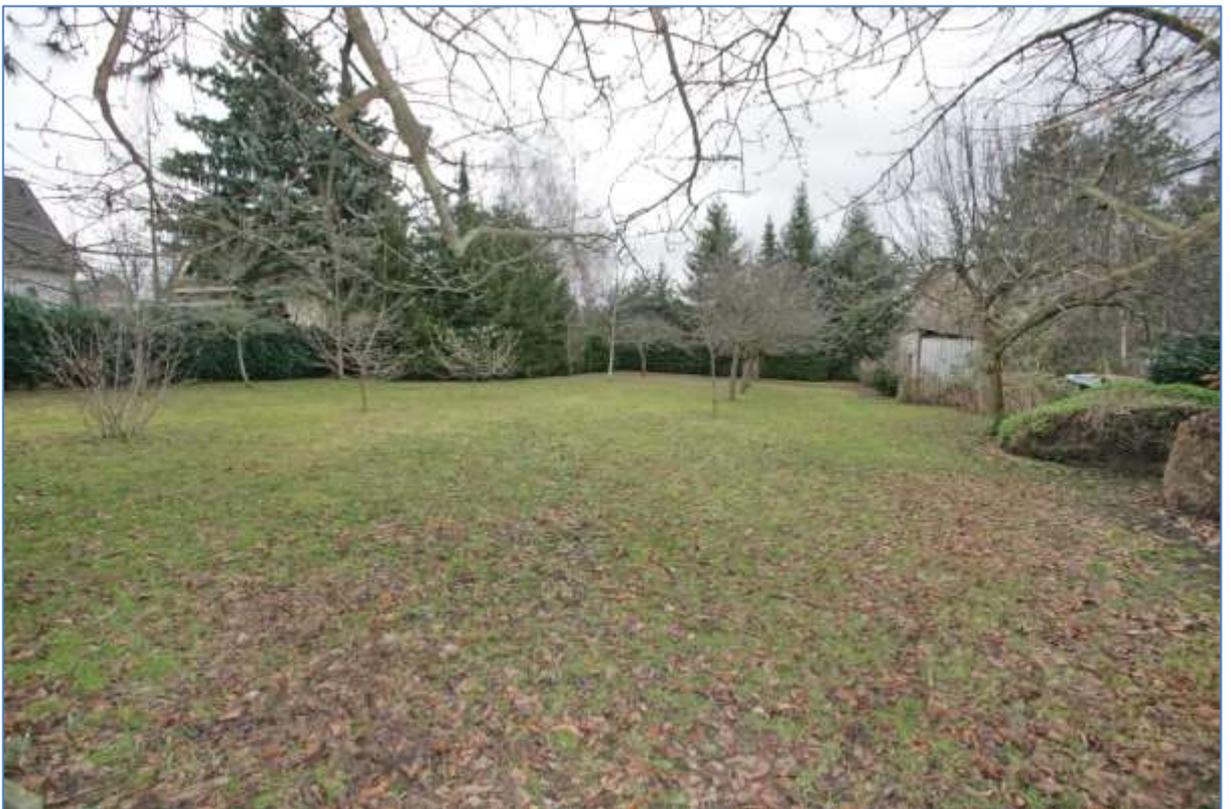
**Bild 20 Hausgarten, Ansicht von Nord**

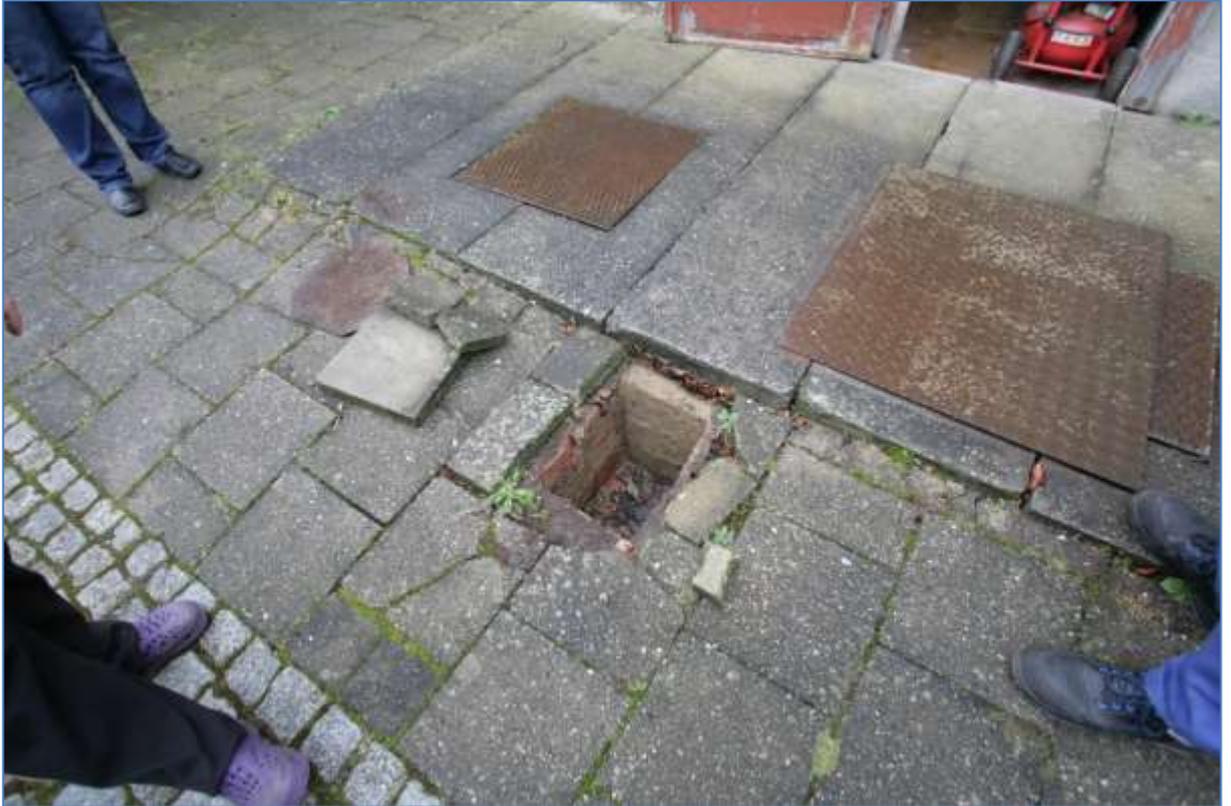
**Bild 21** Hofraum, abflusslose 3 m<sup>3</sup> Grube, augenscheinlich verschlossener Ablauf
