Amtsgericht Zwickau  
Zwangsversteigerung/Zwangsverwaltung

Datum: 07.02.2024  
Az.: 11 K 46/23

## EXPOSÉ zum GUTACHTEN

über den Verkehrswert (Marktwert) i. S. d. § 194 Baugesetzbuch  
für das mit einem  
**Mehrfamilienhaus bebaute Grundstück**  
in 08491 Netzschkau, Hohe Straße 6

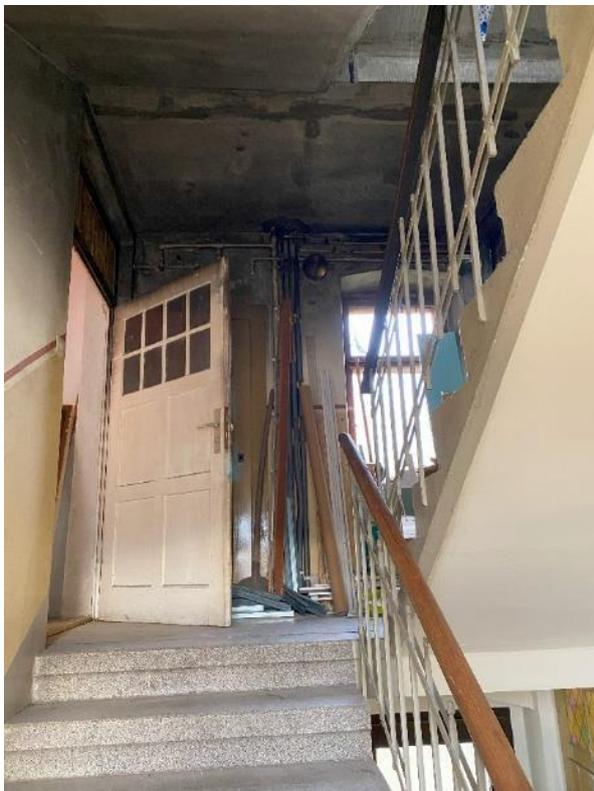
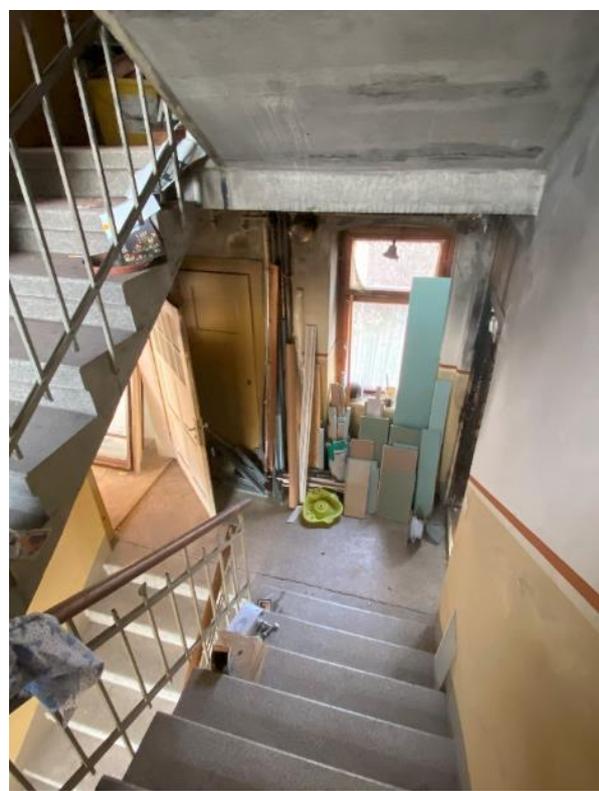
| Allgemeinbeurteilung: | <p>Der bauliche Zustand ist dem Baujahr entsprechend befriedigend.</p> <p>Im Januar 2021 wurde die Wohnung im 1. OG rechts sowie angrenzende Bereiche durch einen Brand zerstört. Seitdem steht das Gebäude vollständig leer.</p> <p>Um das Objekt wirtschaftlich nutzen zu können, ist eine grundlegende Instandsetzung und Modernisierung erforderlich.</p> |

Bilder 9 und 10, Treppenpodest im 1. Obergeschoss,  
Die Wohnung im 1. Obergeschoss rechts wurde durch einen Brand zerstört,  
das Treppenhaus ist in diesem Bereich verrußt.

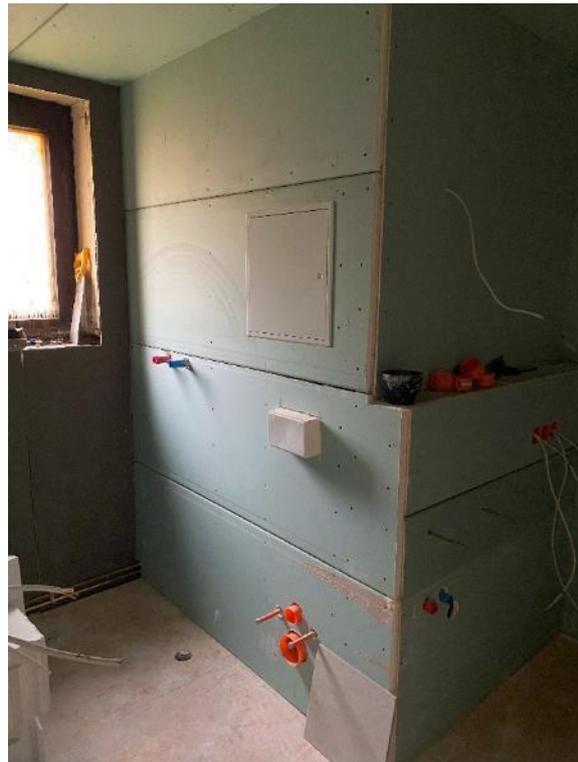
Bild 15, begonnener Neuaufbau des Bades

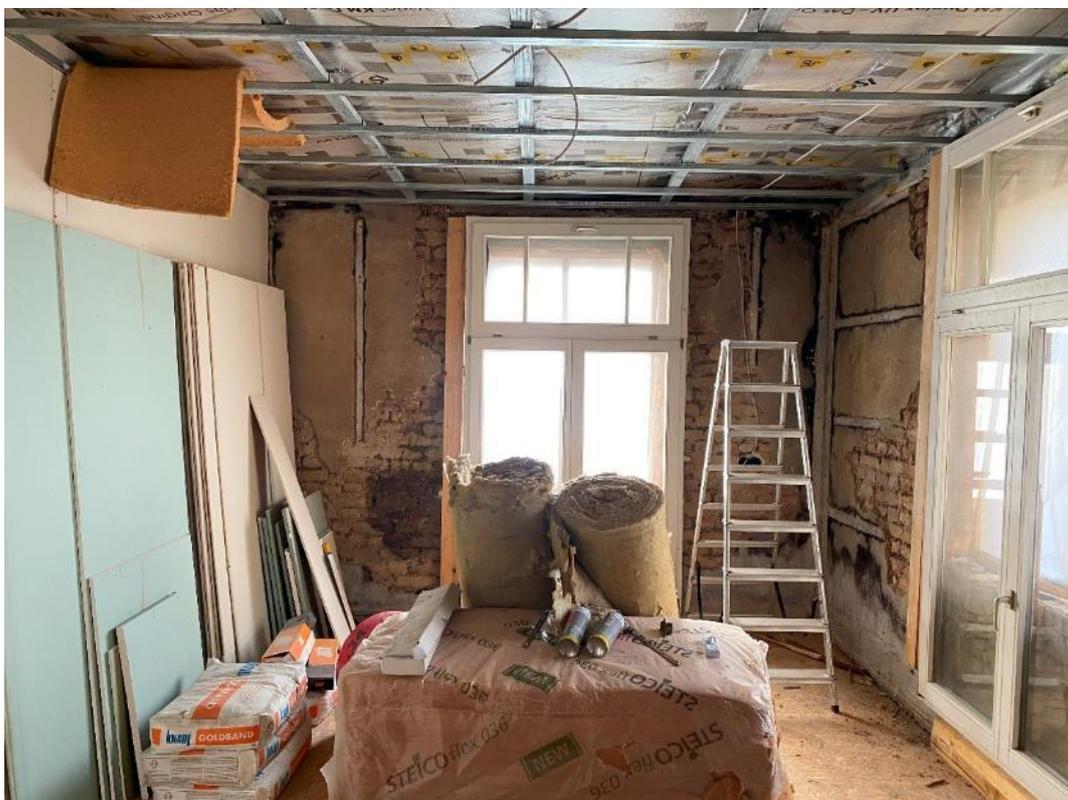
| Bauschäden und Baumängel: | <p><u>Wohnungen:</u></p> <ul style="list-style-type: none"> <li>• insgesamt sanierungs- und modernisierungsbedürftig,</li> <li>• WE im 1. OG rechts mit Brandschäden: provisorisch angebrachte Fenster, fehlender Putz, Reparatur der Brandwohnung begonnen (Trockenbau, Badinstallation), jedoch nicht fertiggestellt</li> </ul> <p><u>Keller:</u></p> <ul style="list-style-type: none"> <li>• insgesamt mit baujahrestypischen Schäden, unsaniert</li> </ul> <p><u>Dach:</u></p> <ul style="list-style-type: none"> <li>• stellenweise undicht, Dachdeckung verschlissen,</li> <li>• offener Durchbruch in der Gebäudetrennwand zum Nachbargebäude</li> </ul> <p><u>Treppenhaus:</u></p> <ul style="list-style-type: none"> <li>• insgesamt dem Baujahr entsprechend, unsaniert,</li> <li>• offene Leitungsführung der Installationen,</li> <li>• Brandschäden im Bereich 1. OG</li> </ul> <p><u>Fassade:</u></p> <ul style="list-style-type: none"> <li>• Putz straßenseitig im Bereich der Brandwohnung stark verfärbt, Fenster zersplittert,</li> <li>• Fassadenputz auf der Gebäuderückseite im Sockel- und Erdgeschossbereich mit starken Feuchtigkeitsschäden, z. T. abgelöst, Rissbildung,</li> <li>• Fensterscheiben z. T. gesplittert, Fenster insgesamt verschlissen und erneuerungsbedürftig</li> </ul> |

Bild 16, Instandsetzungsarbeiten wurden nach dem Brand begonnen, jedoch nicht fertiggestellt.

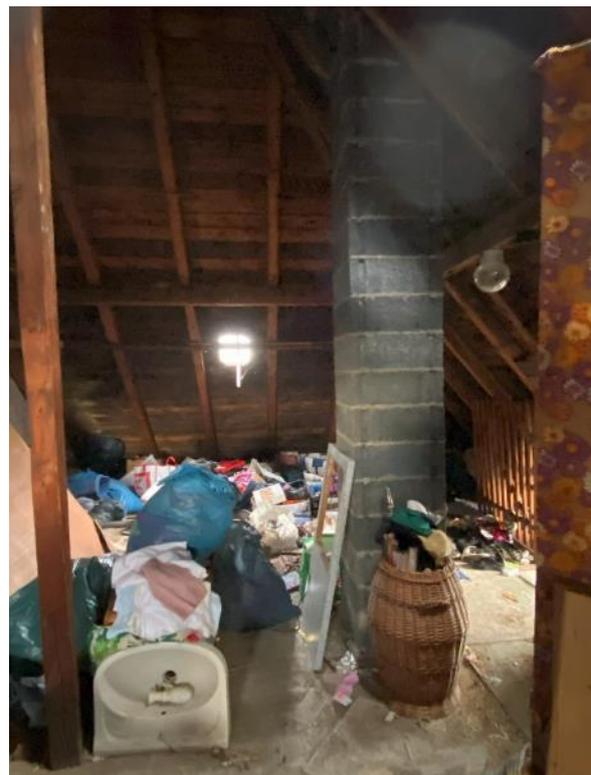
Bild 30, Der Dachboden war wegen herumliegender Textilien und Hausrat nur eingeschränkt begehbar.

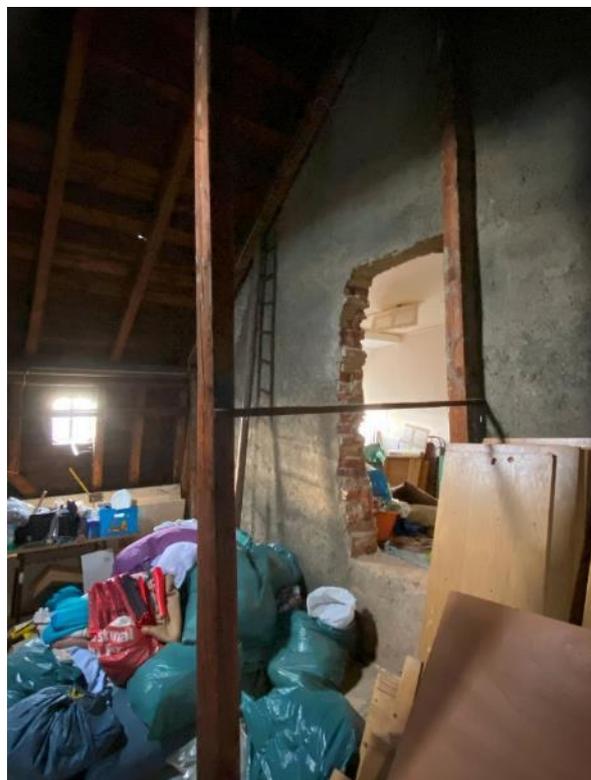
Bild 32, offener Durchbruch zum Nachbargebäude  
Hohe Straße 5

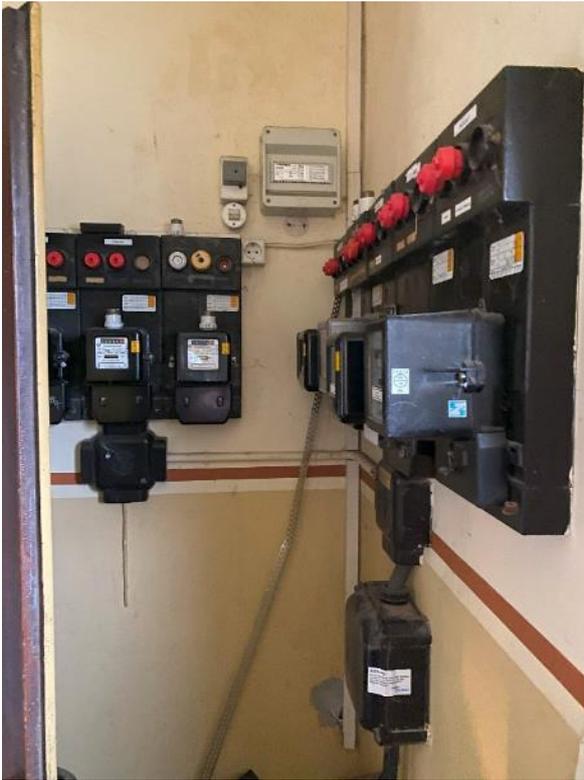
Bild 33, EIt-Installation

| Elektroinstallation: | einfache Ausstattung, technisch überaltert, tlw. auf Putz |

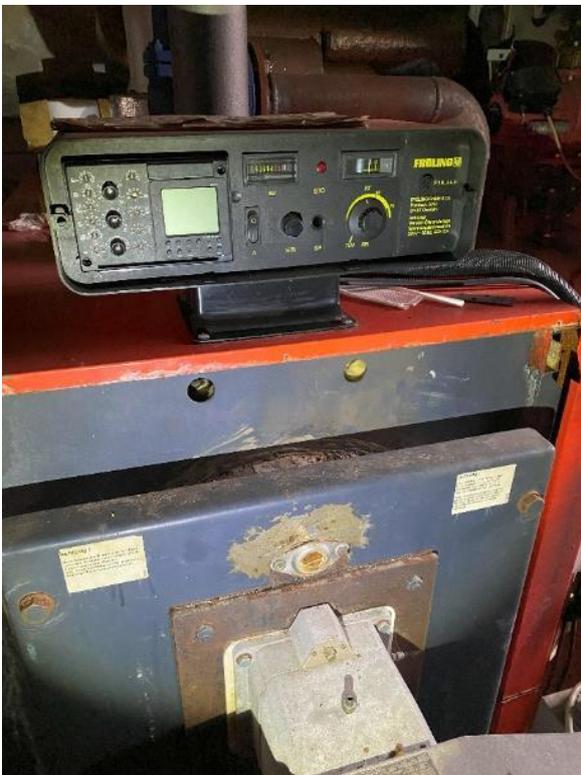
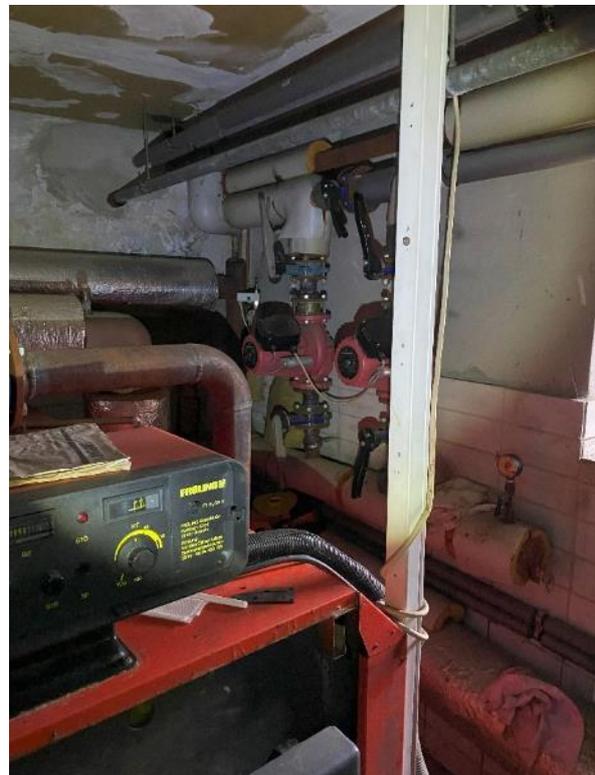
| Heizung, Warmwasserversorgung: | Gas-Zentralheizung, Baujahr 1998, außer Betrieb |

Bilder 35 und 36, stillgelegte Heizungsanlage im Keller des Bewertungsobjekts für die Gebäude Hohe Straße 4-8
