Datum: 21.02.2024
Az.: 1 K 52/23

EXPOSÉ zum GUTACHTEN

über den Verkehrswert (Marktwert) i. S. d. § 194 Baugesetzbuch
für das mit einem
Mehrfamilienhaus bebaute Grundstück
in 08491 Netzschkau, Hohe Straße 5

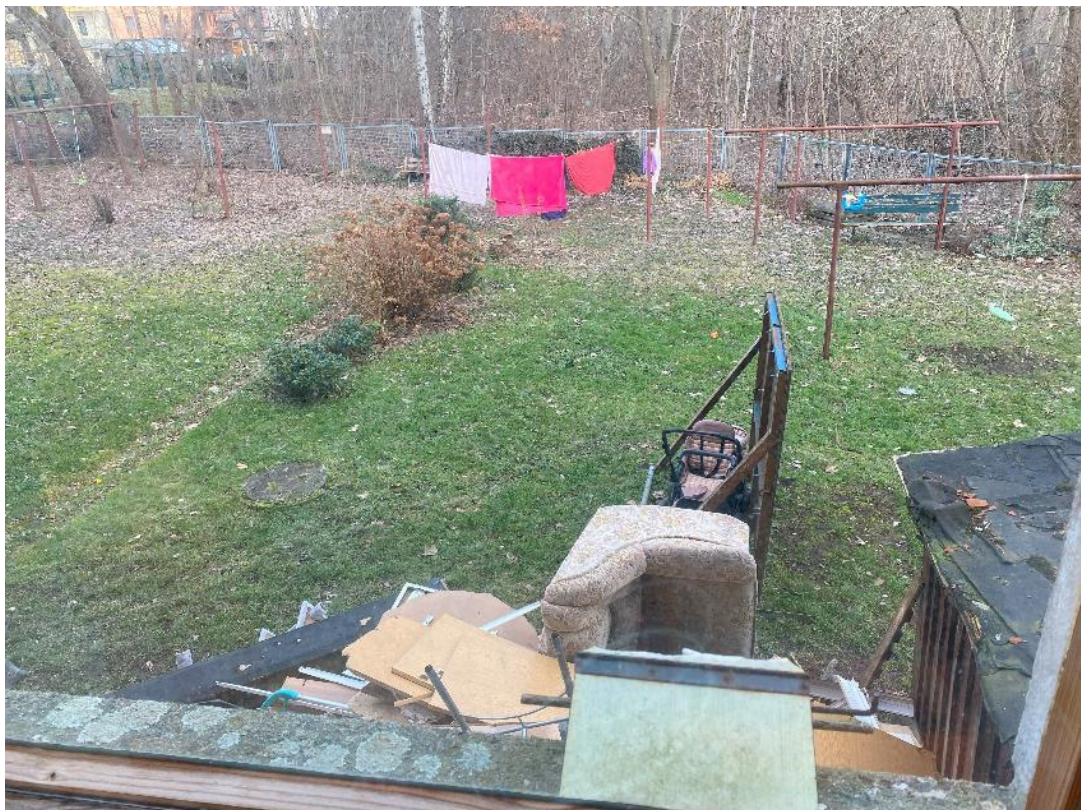
Bild 7, Blick auf den Gartenbereich

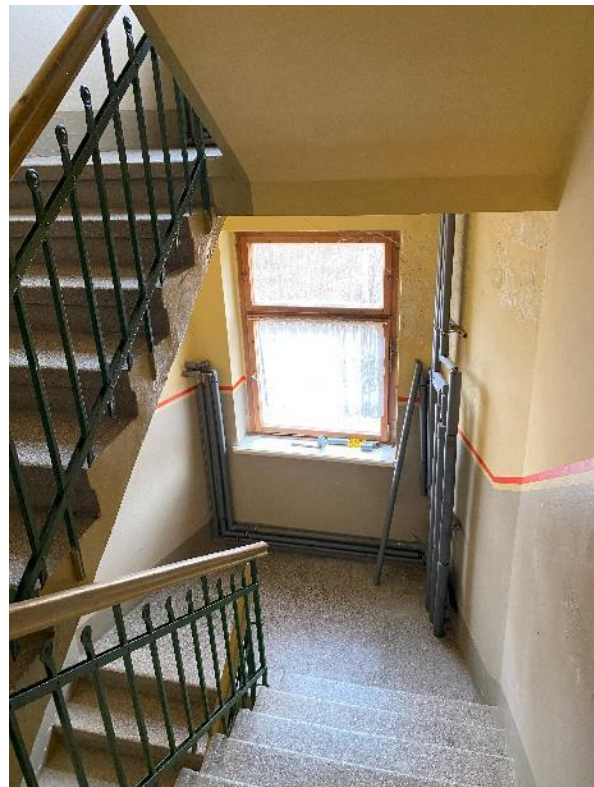
Bild 11, Treppenpodest mit offener Leitungsdurchführung

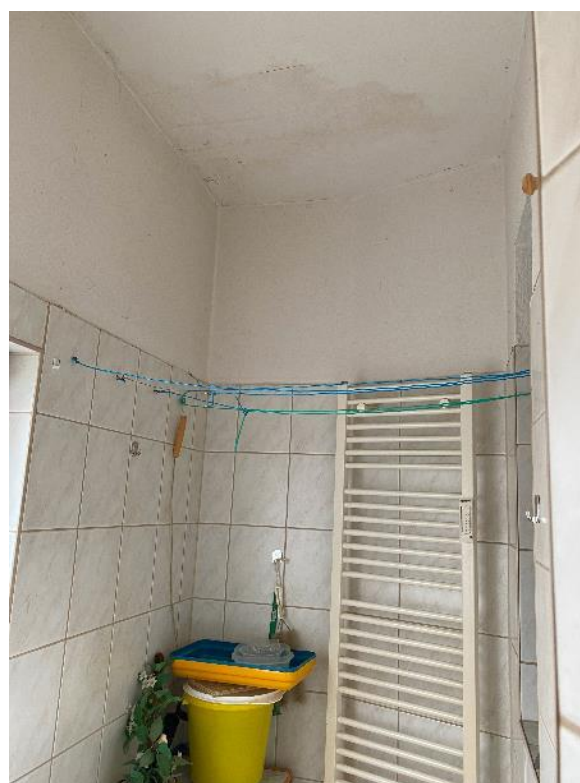
Bild 20, von der Küche aus zugänglicher Waschraum mit Wasserschaden an der Decke

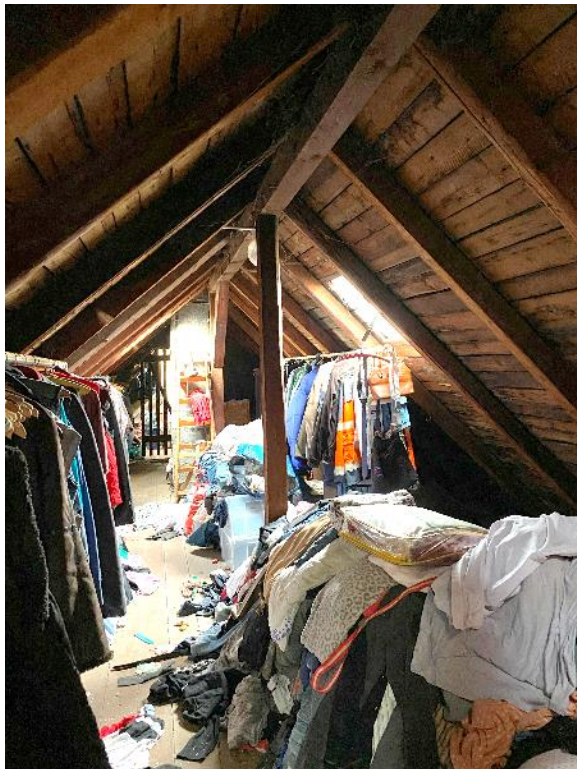
Bild 31, im Spitzboden lagern Altkleider

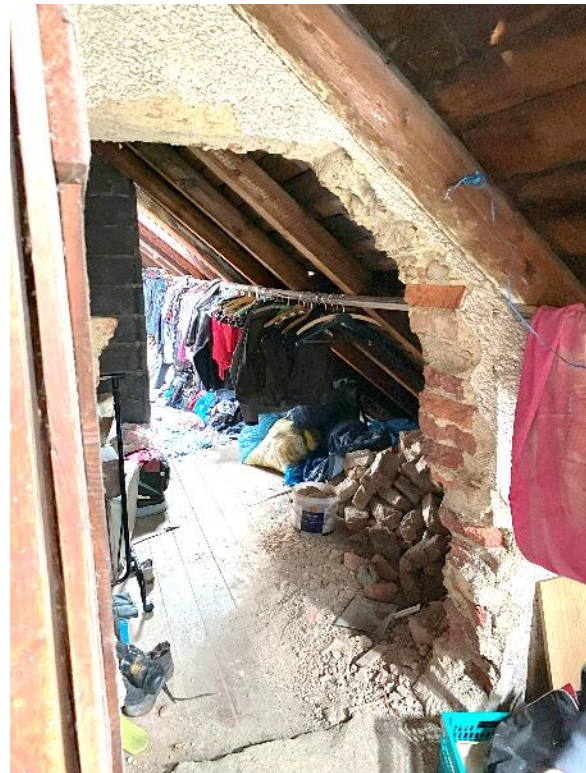
Bild 32, offener Durchbruch zum Nachbargebäude Hohe Straße 4
