Datum: 18.02.2024
Az.: 1 K 54/23

EXPOSÉ zum GUTACHTEN

über den Verkehrswert (Marktwert) i. S. d. § 194 Baugesetzbuch
für das mit einem

**Mehrfamilienhaus bebaute Grundstück
in 08491 Netzschkau, Hohe Straße 4**

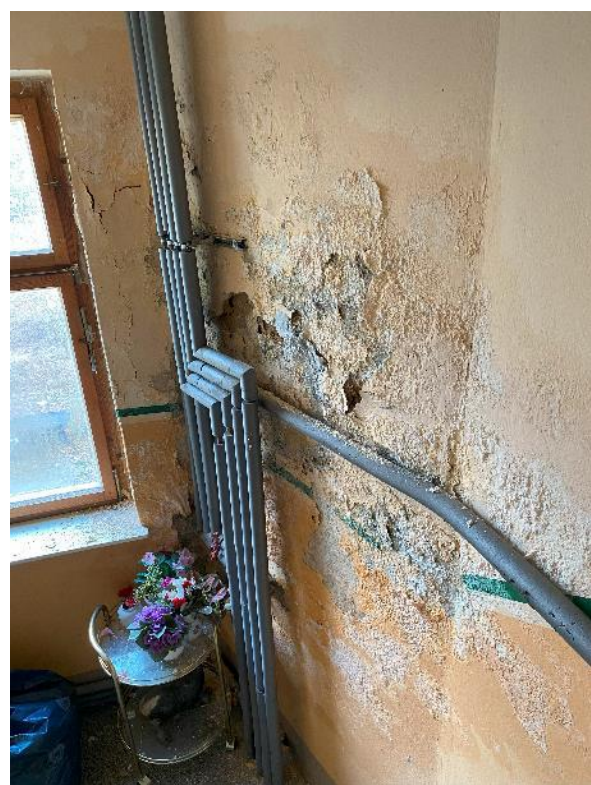
Bild 10, typisches Schadensbild an den Treppenhauswänden im Bereich sämtlicher Leitungsdurchführungen

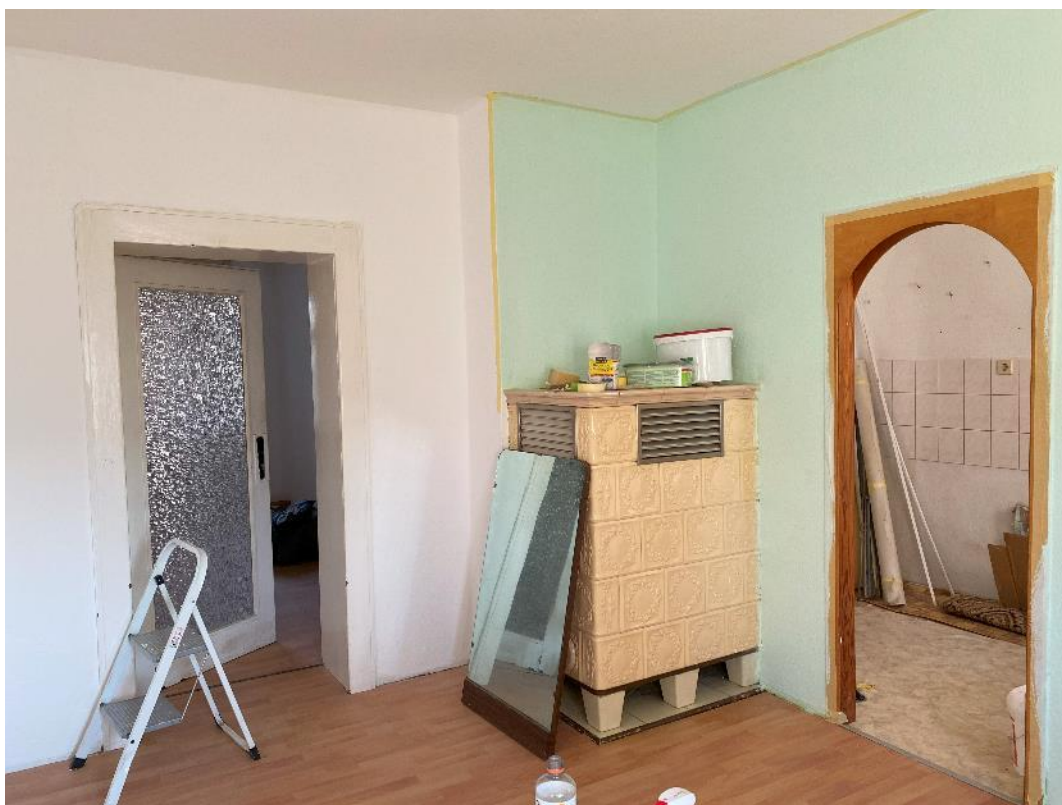
Bild 11, Wohnraum mit Durchgang zur Küche
(Kachelofen-Warmluftheizung nicht funktionsfähig wegen abgetragem Schornstein)

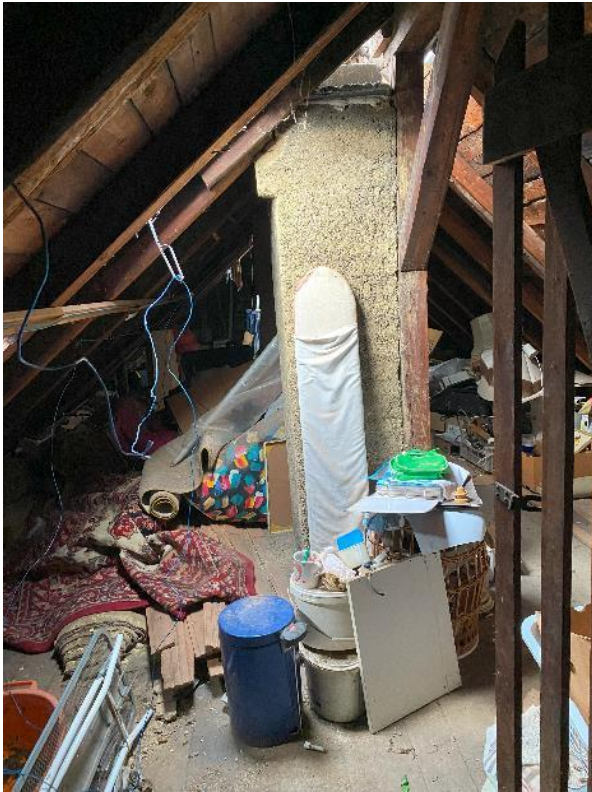
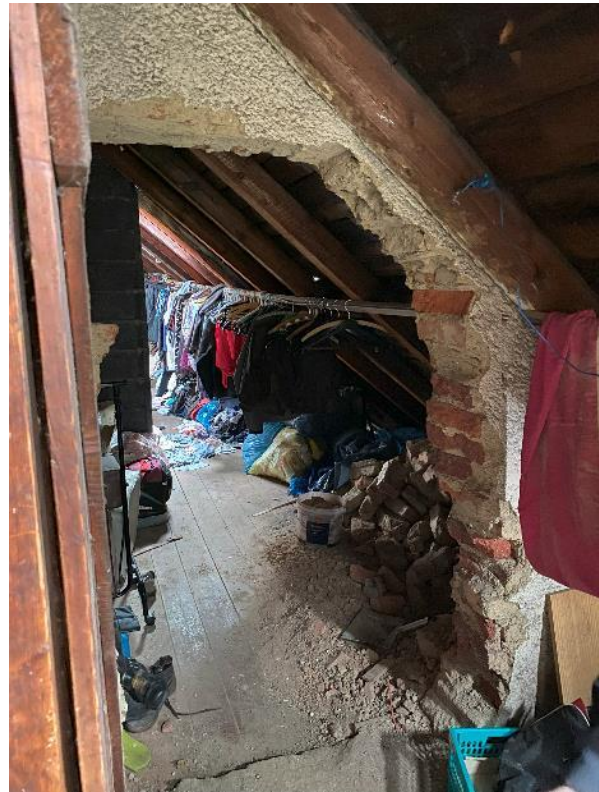
Bilder 28 und 29, Spitzboden mit offenem Durchbruch zu Haus Nr. 4

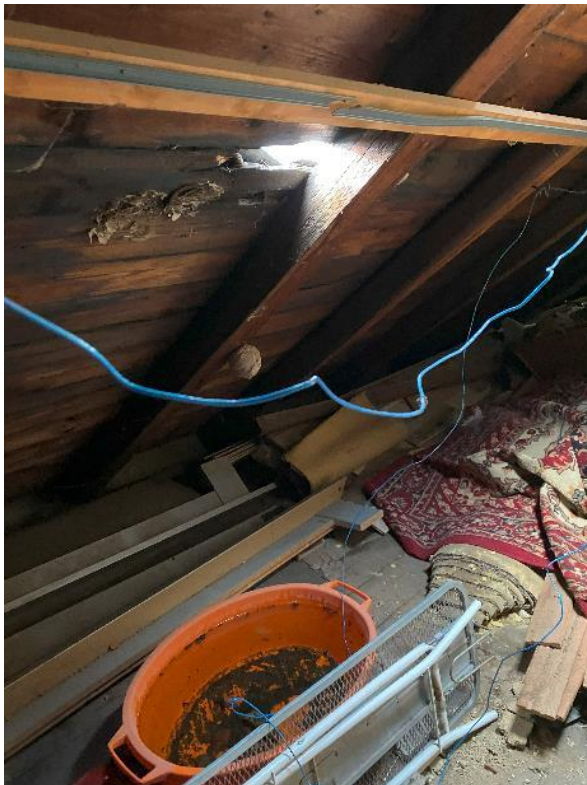
Bild 30, Schaden am Dach

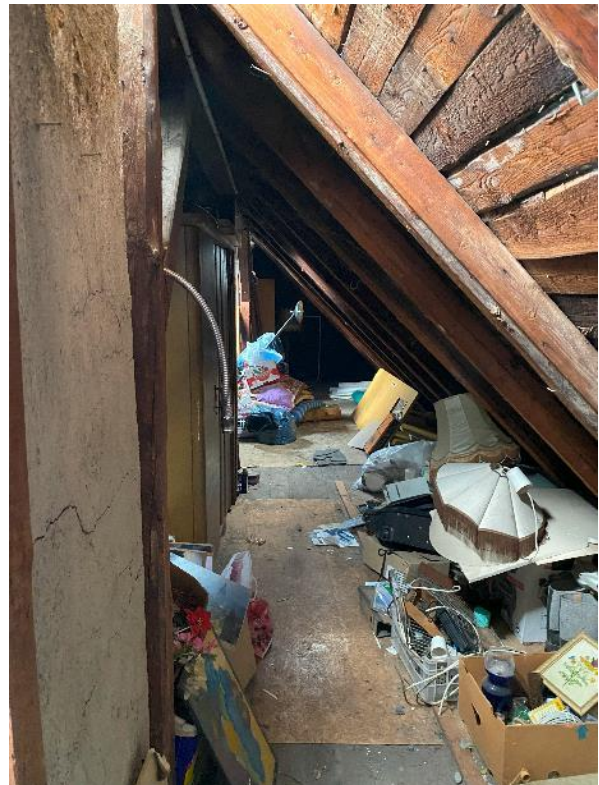
Bild 31, im gesamten Spitzboden liegt Hausrat
