Datum: 29.09.2021
Az.: 11 K 73/21

EXPOSÉ zum GUTACHTEN

**Wohn- und Geschäftshaus bebaute Grundstück
in 08451 Crimmitschau, Kitscherstraße 56**

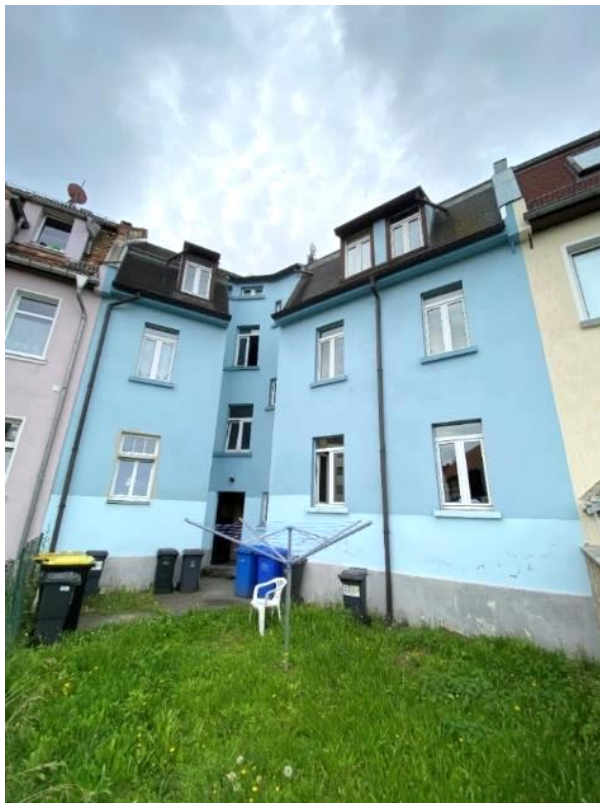
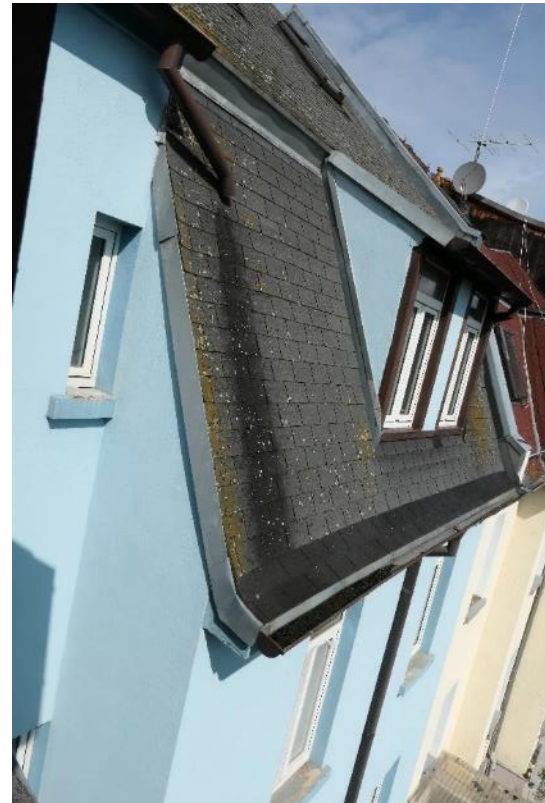
- stellenweise undicht, Dachdeckung verschlissen,
- begonnener Ausbau des Dachbodens unfachmännisch ausgeführt,

Bilder 6 und 7, Gebäuderückansicht mit Dachdetail

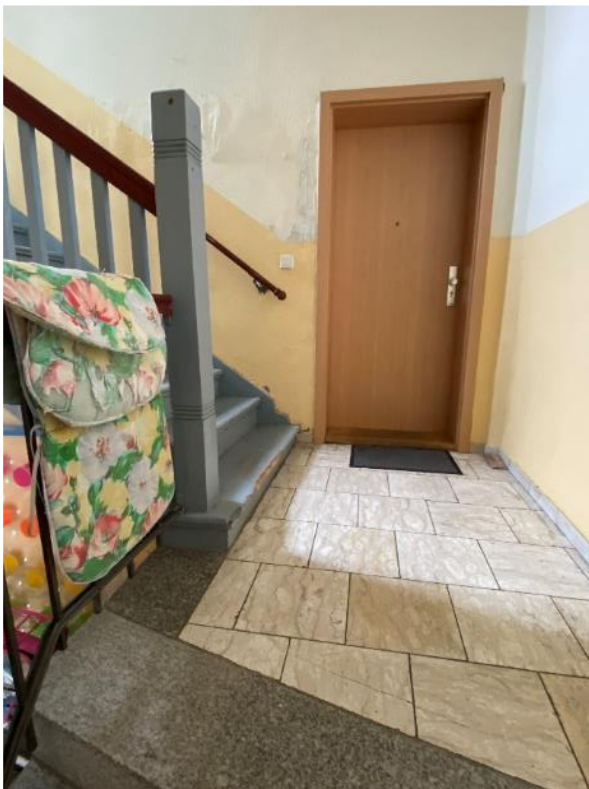
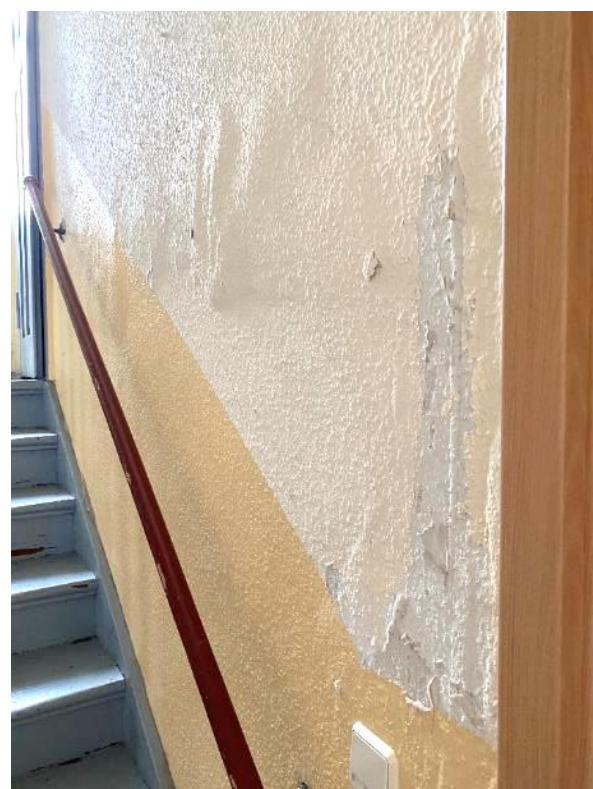
- fehlende T-30 Türen zu Keller und Dachboden,
- Feuchtigkeitsschäden an Wänden,
- Bodenbeläge im EG (Fliesen) z. T. schadhaft,
- Holzterasse stellenweise überholungsbedürftig, Antrittsstufen schadhaft,

Bilder 10 und 11, Treppenhaus EG mit Tür zur rechts gelegenen Gewerbeeinheit und sichtbaren Feuchtigkeitsschäden an der Wand

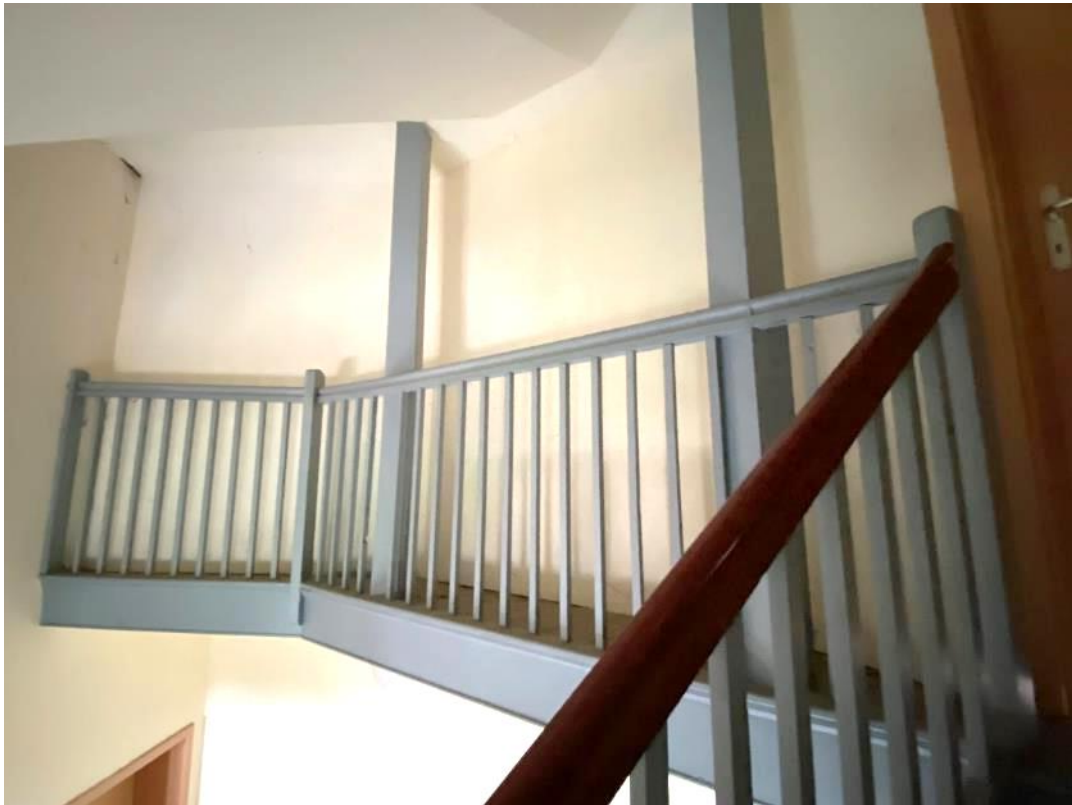
Bild 23, Treppenhaus mit (im Zuge des begonnenen Dachbodenausbaus errichteter) Trockenbauwand zum Dachboden, rechts am Bildrand Tür zum Dachboden

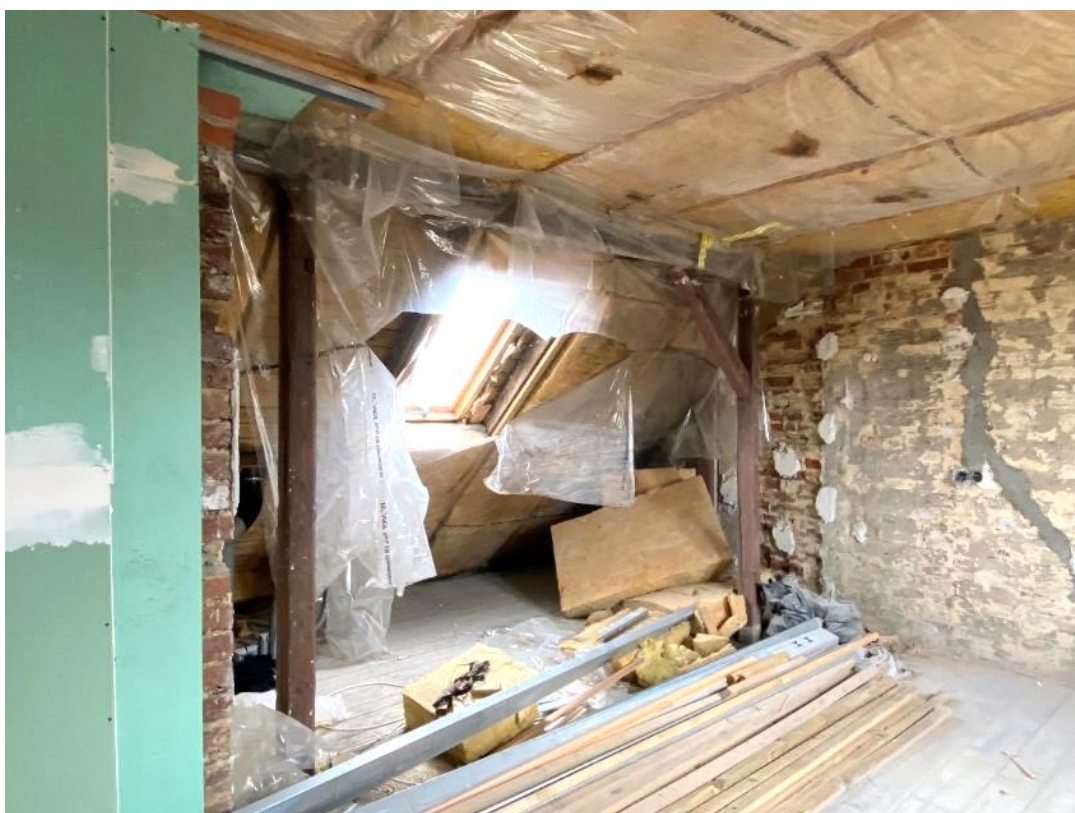
Bild 27, Dachboden, an der Decke sind auf der „Dampfsperre“ Wasserflecken erkennbar

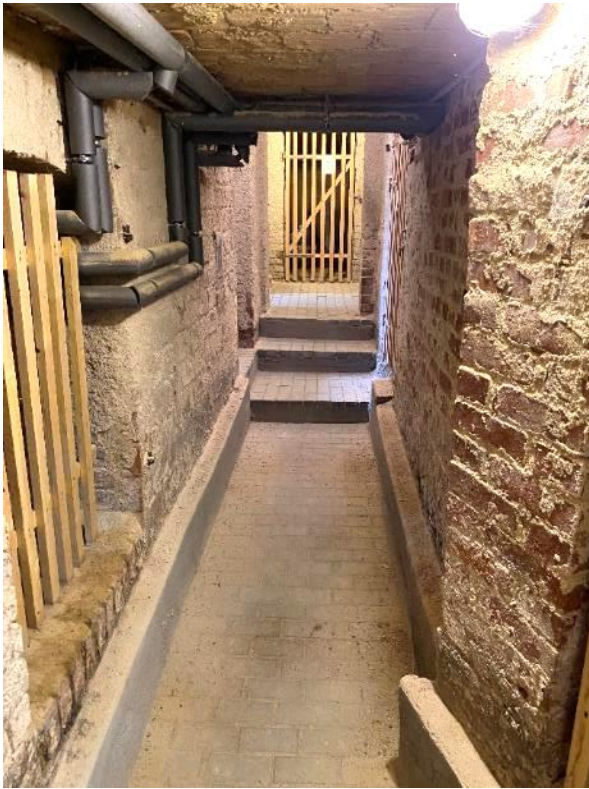
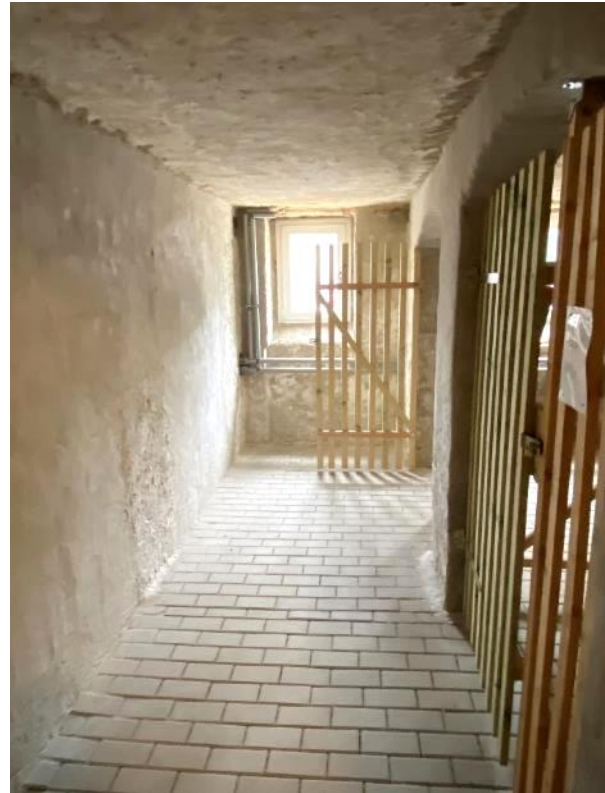
Bilder 28 und 29, Keller

- Feuchtigkeitsschäden an den Wänden
