EXPOSÉ

zum Wertermittlungsgutachten **16 K 91/20**
über den Verkehrswert (i.S.d.§ 194 Baugesetzbuch)

für das Objekt: mit unsaniertem, leer stehenden Mehrfamilien-Reihenhaus bebautes Grundstück
in: 08529 Plauen, Schrödelstraße 22
Landkreis: Vogtlandkreis
Grundbuch: Plauen Blatt 1373
Grundstück: Flurstück Nr. 93/b zu 460 m²

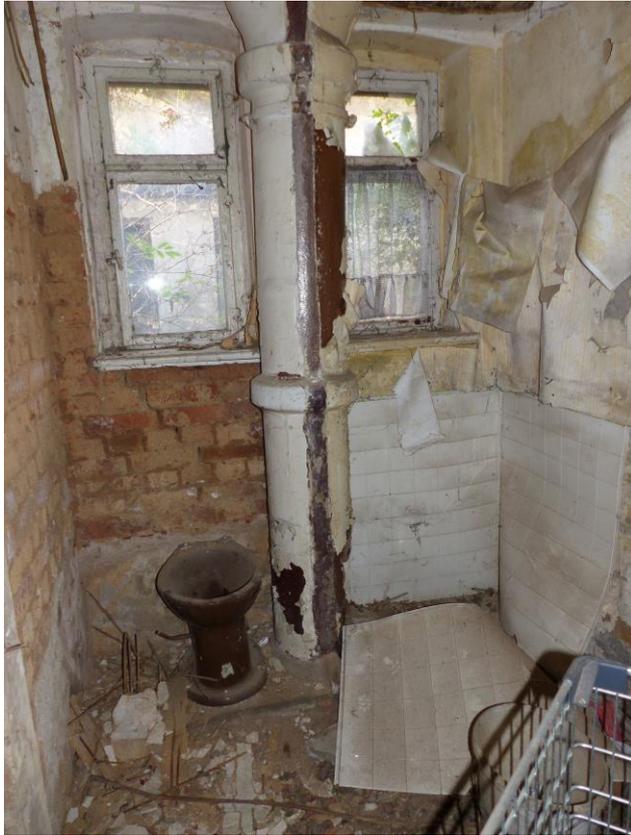
ehemalige Trockenaborte an der Rückseite des Wohnhauses

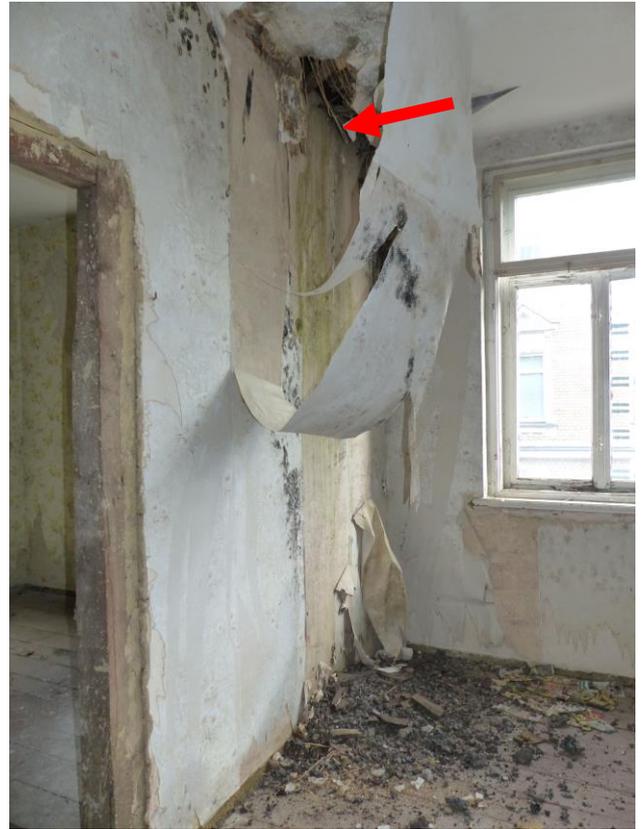
Nach 1990 wurde mit der Sanierung (Entkernung) des leer stehenden Wohnhauses begonnen. Der Leerstand und die Unterbrechung der Sanierung dauert schon mehrere Jahre an. Es herrscht am Wohnhaus vorwiegend noch der Ursprungsbauzustand vor, so dass eine Kernsanierung für eine zukünftige Wohnnutzung erforderlich ist.

erhebliche Bauschäden durch Nässeefall vom undichten Dach
