Datum: 06.02.2019
Az.: 10 K 126/18

EXPOSÉ zum GUTACHTEN

über den Verkehrswert (Marktwert) i. S. d. § 194 Baugesetzbuch
für das mit einem
Mehrfamilienhaus und einer Werkstatt bebaute Grundstück
in 08056 Zwickau, Lothar-Streit-Straße 33

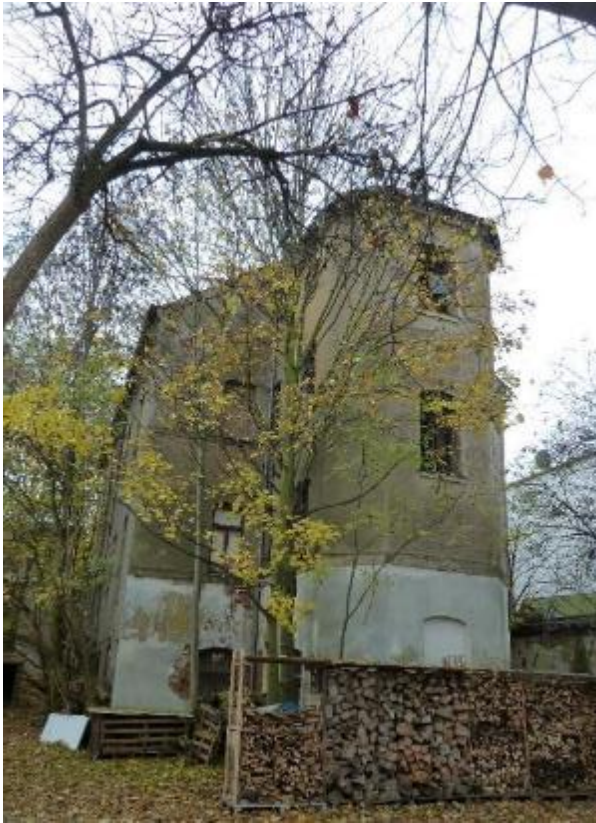
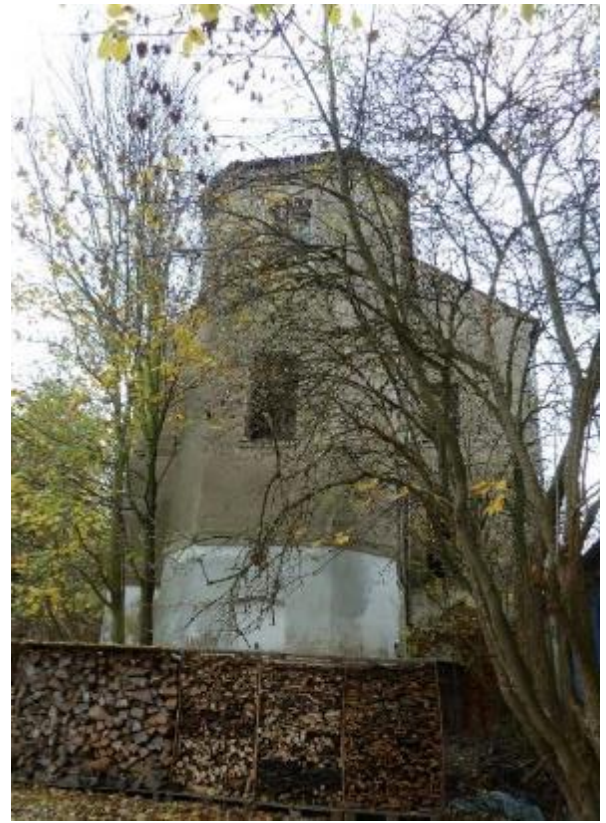
Bilder 5 und 6, Ansichten des Wohnhauses mit dem angebauten Treppenhaus von Norden

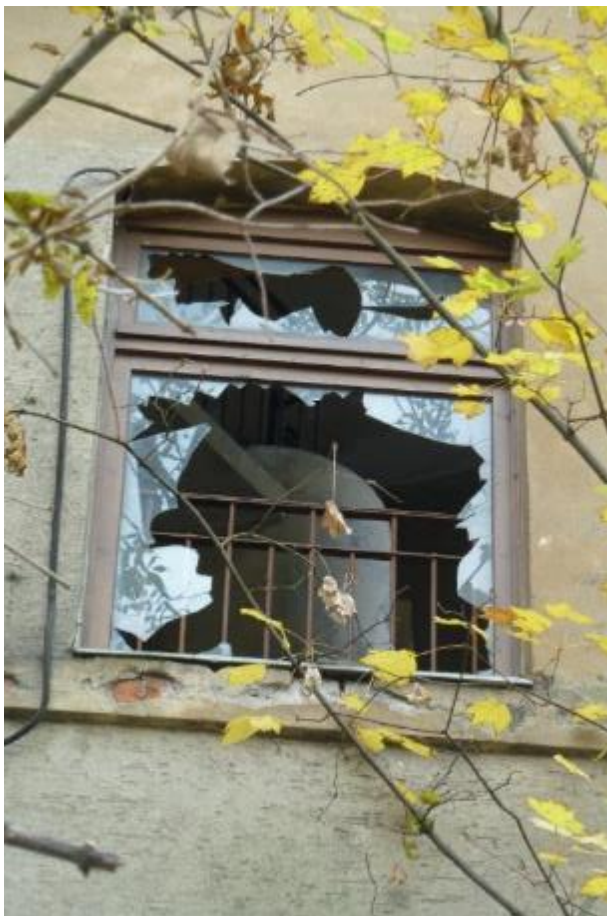
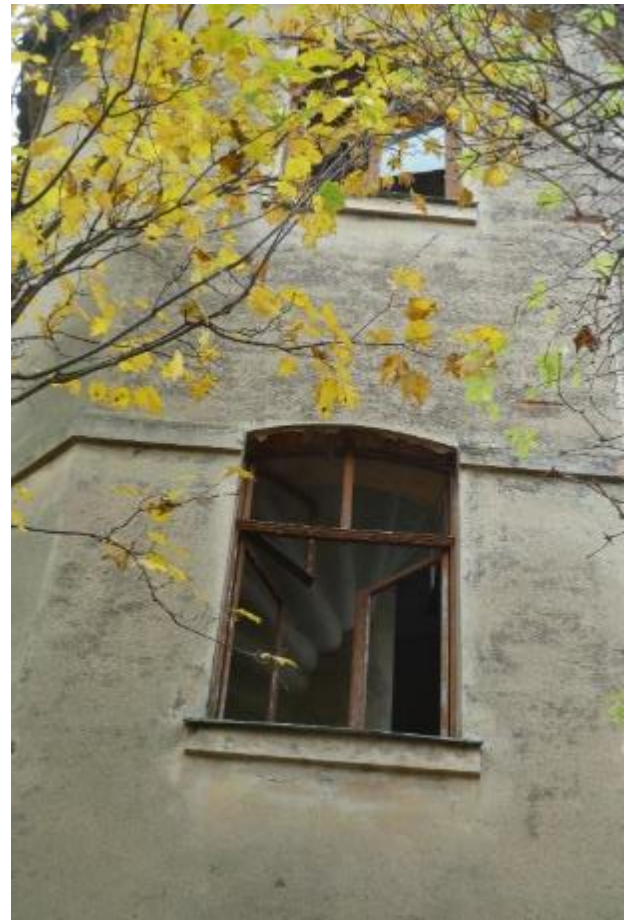
Bilder 10 und 11, Details, Blick durch die Fenster in das Treppenhaus

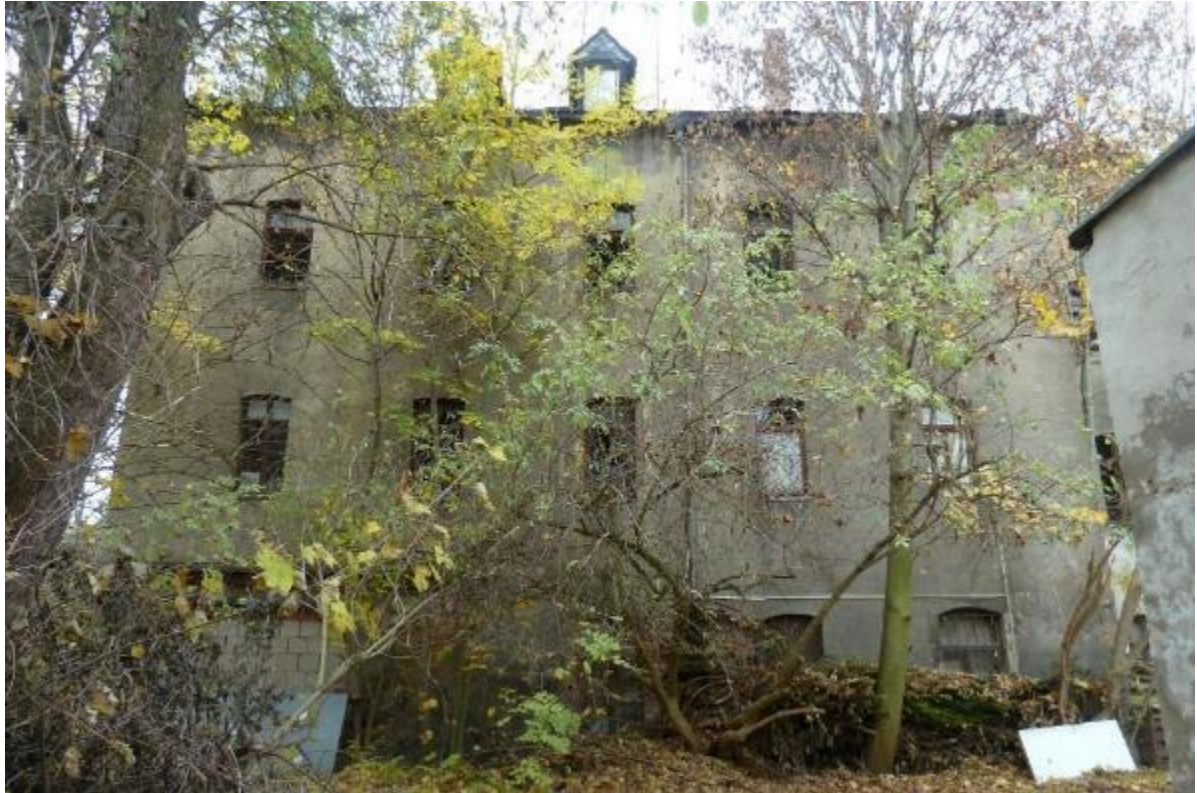
Bild 12, Ansicht des Wohnhauses von Osten

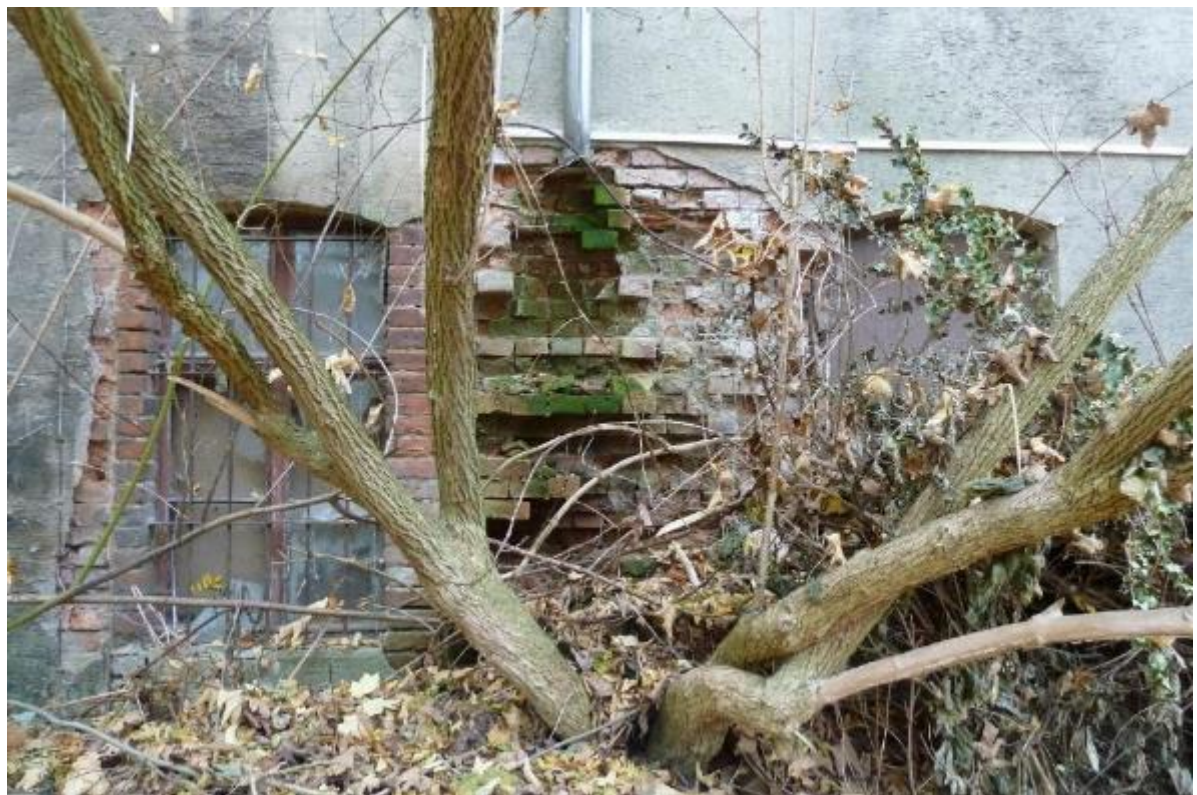
Bild 13, Fassadendetail, Fallrohr an der Ost-Seite des Gebäudes

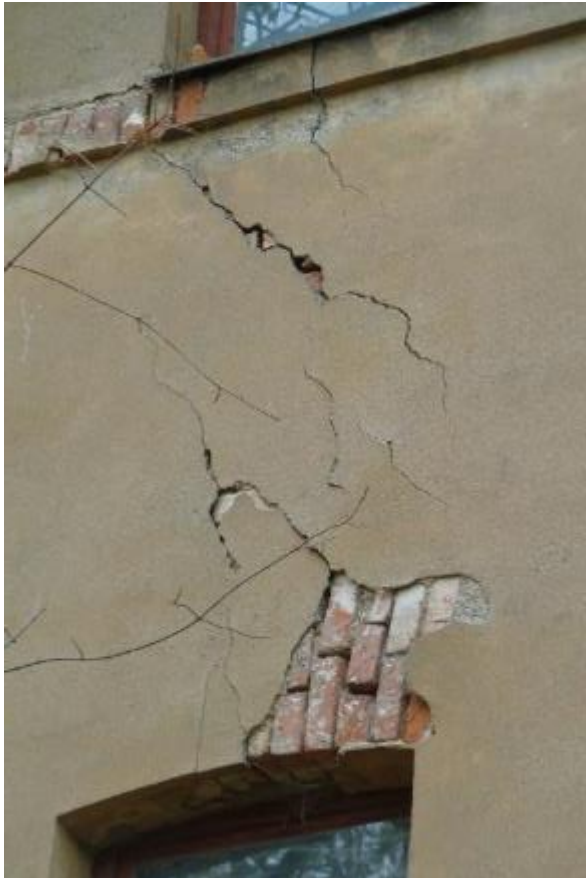
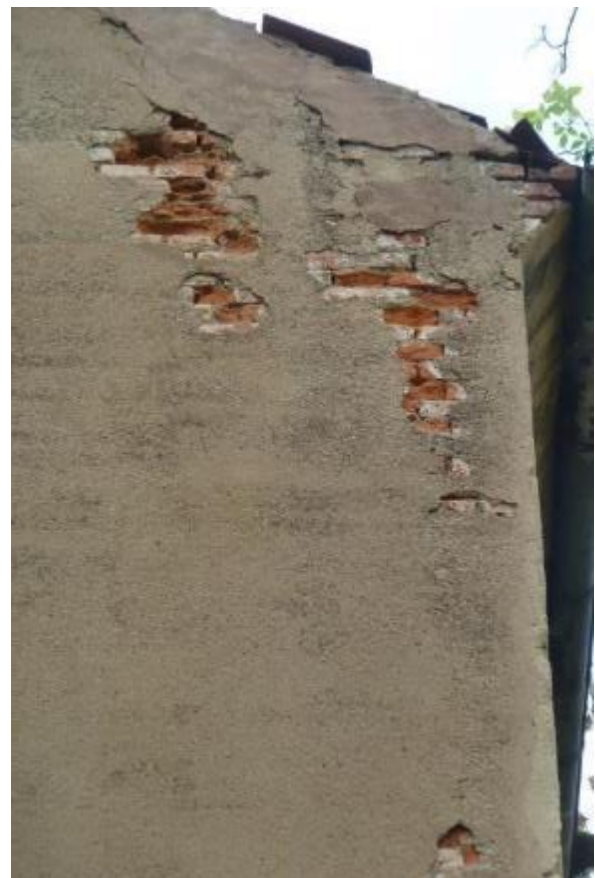
- Bauschäden und Baumängel:
- Dach undicht, z. T. eingebrochen,
 - starke Mauerwerksrisse in der Fassade,
 - erhebliche Mauerwerksschäden (ausgebrochene Ziegel) durch eindringende Feuchtigkeit und fehlende Dachentwässerungsleitungen,
 - Erdgeschosswände und Traufbereiche durchnässt,
 - Fenster verwittert und zerstört,
 - Gebäude insgesamt stark sanierungsbedürftig;
- Ein Befall mit Hausschwamm ist sehr wahrscheinlich.**

Bilder 15 und 16, Mauerwerksschäden am südlichen Giebel des Wohnhauses

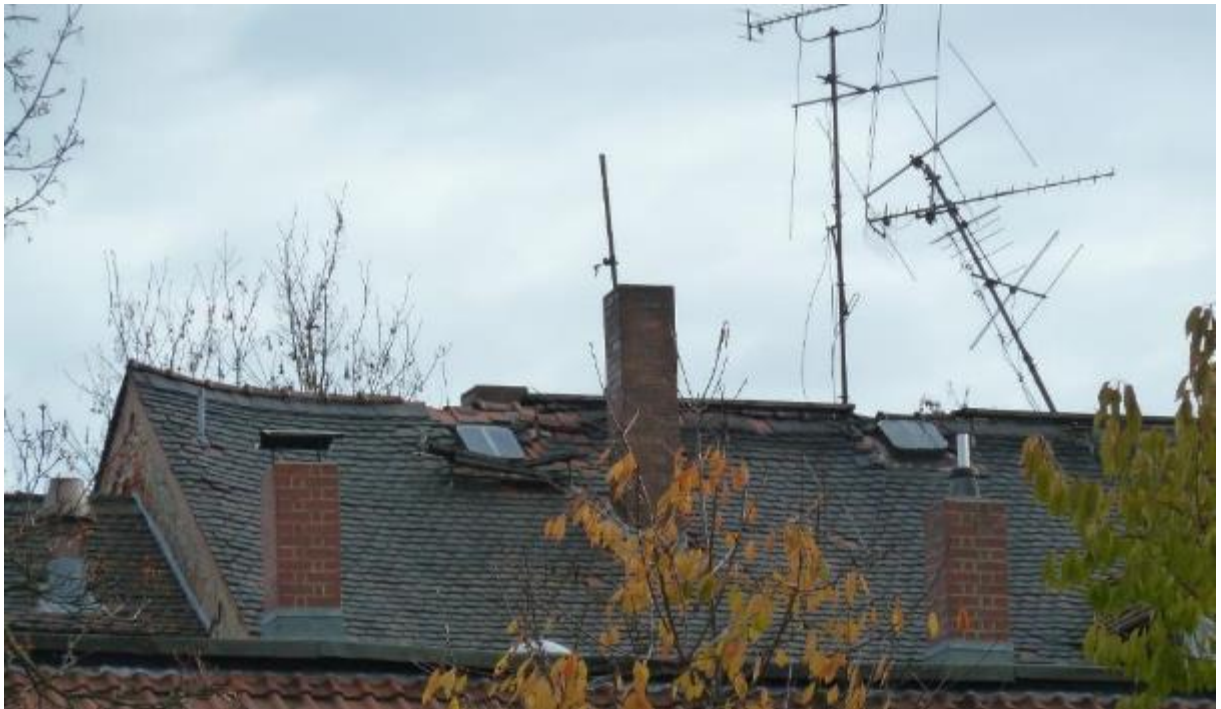
Bild 17, Dach des Wohnhauses von Westen

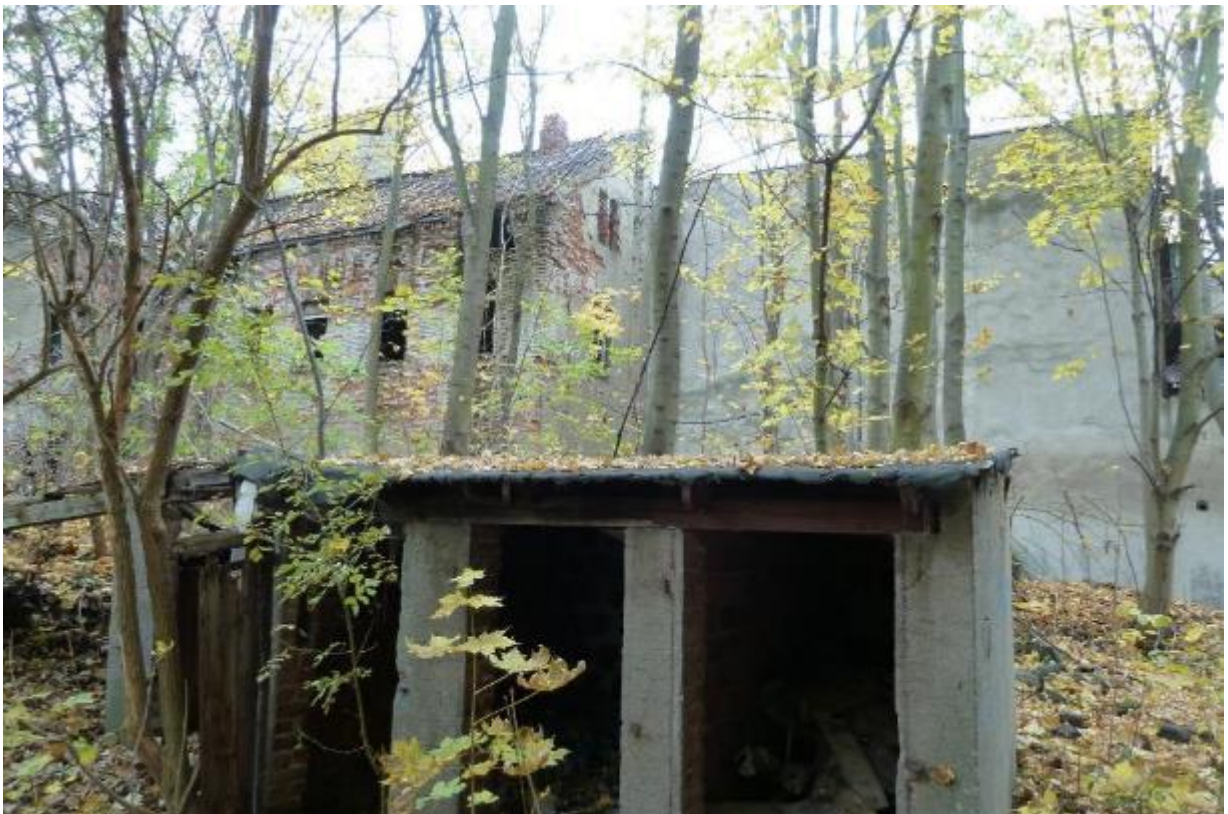
aneinandergereihte, einfache Lagerschuppen, massiv aus Ziegelmauerwerk, Holz-Flachdach mit Deckung aus Dachpappe, Reste von Holztüren, insgesamt verfallen und abbruchreif

Bild 18, ehemaliger Schuppen auf dem Bewertungsgrundstück, im Hintergrund verfallene Nachbarbebauung

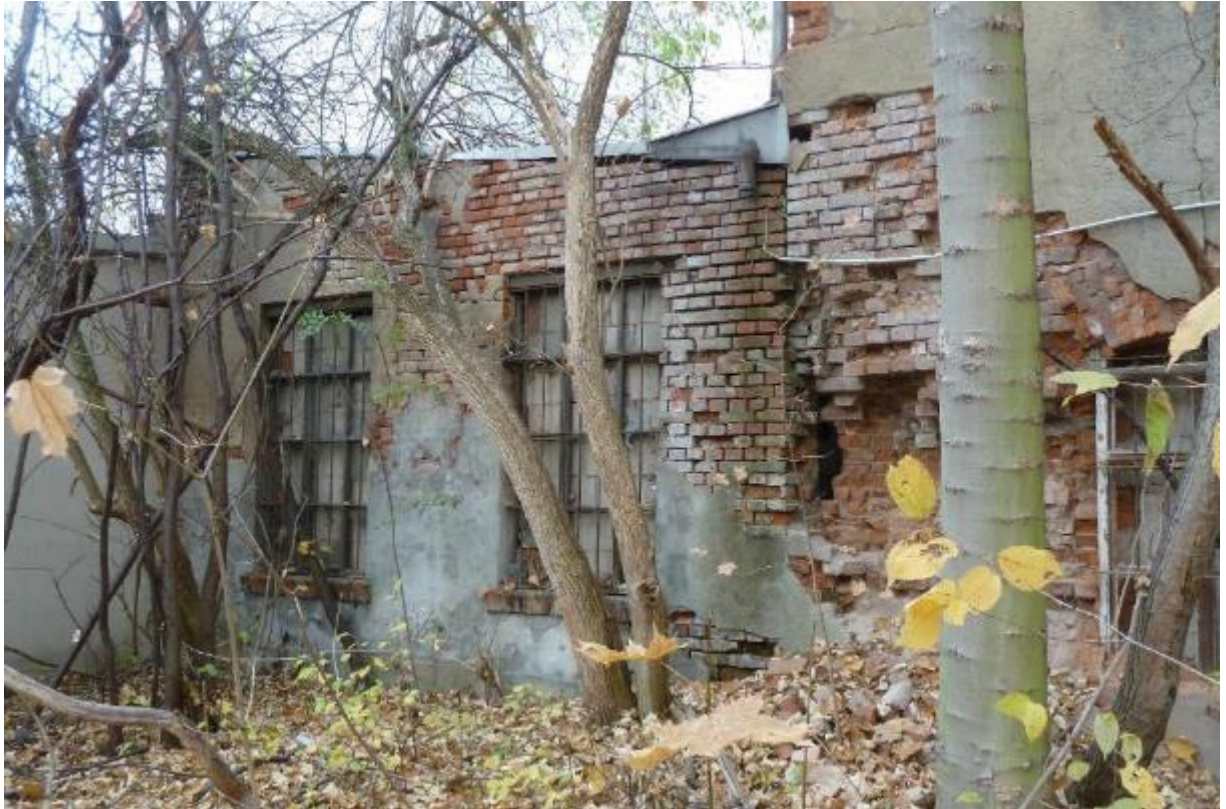
Bild 19, angebaute Kfz-Werkstatt, Ansicht von Süden

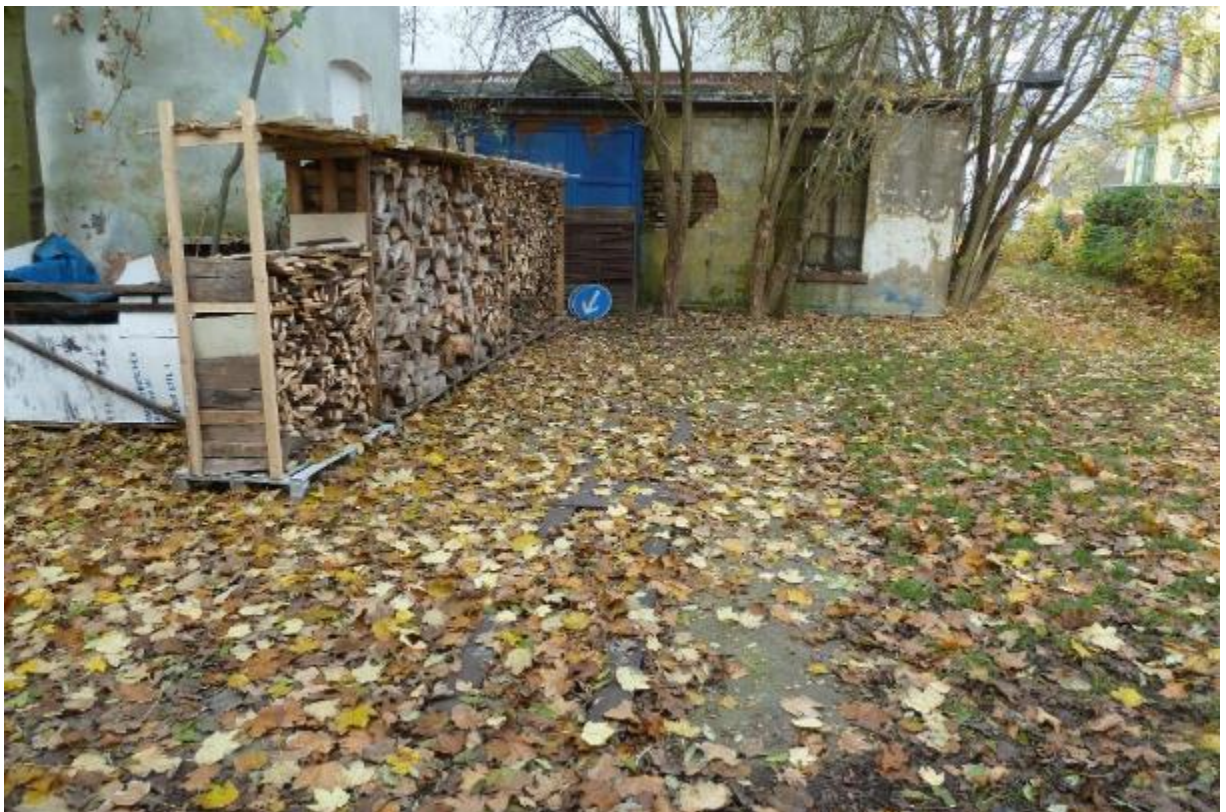
keine werthaltigen Außenanlagen, Bodenbefestigungen aus Beton und Stahl (evtl. ehemalige Montagegrube), Wildwuchs

Bild 20, angebaute ehemalige Kfz-Werkstatt, im Vordergrund Bodenbefestigungen

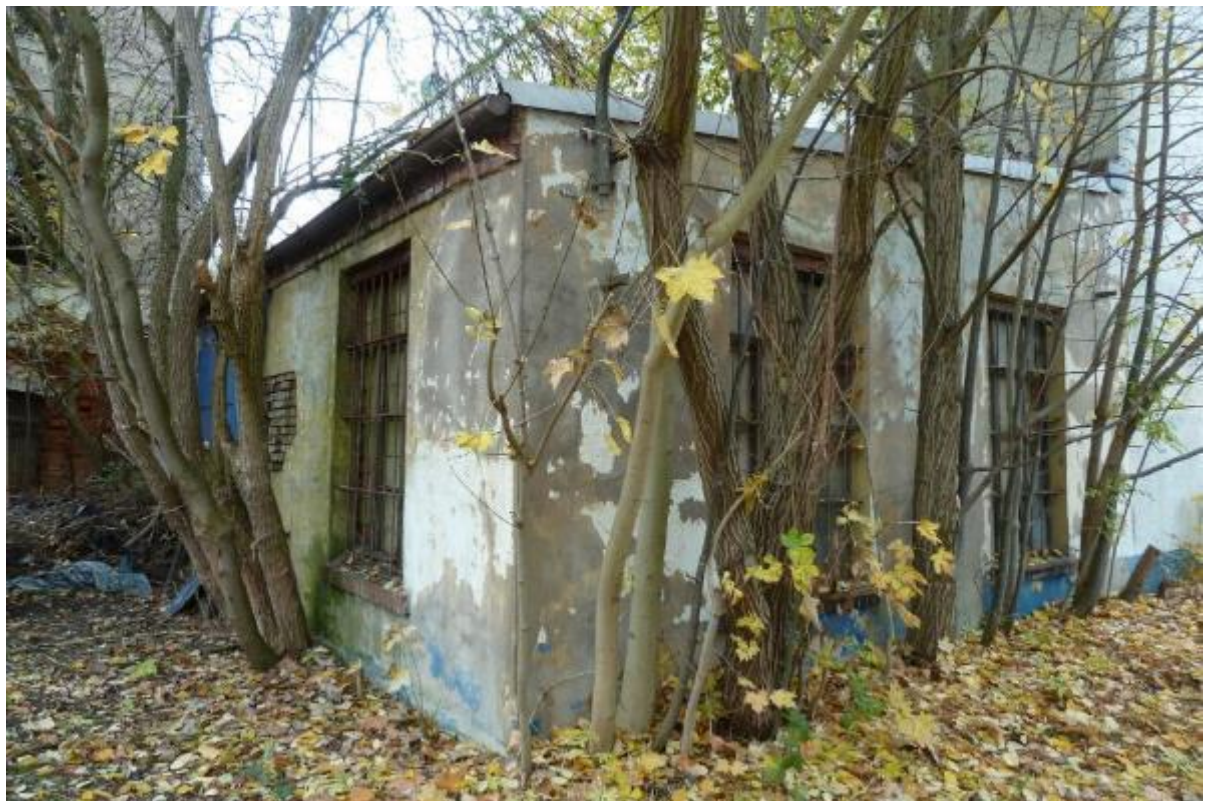
Bild 22, nördlicher Giebel der Werkstatt
