VERKEHRSWERT ETW-Nr. 5

Plauen Martin-Luther-Str. 31 ETW-Nr. 5

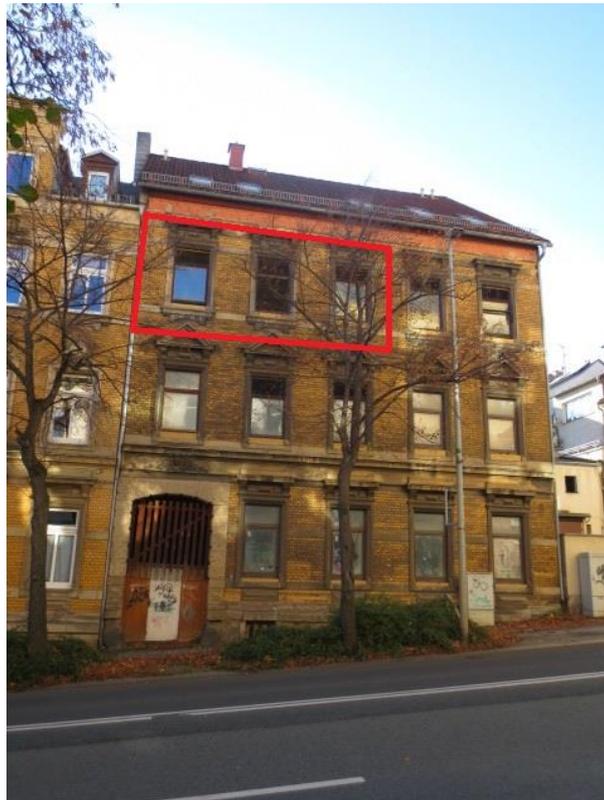
Straßenansicht (Ostansicht)

- straßenseitig Klinkerfassade (gelb) mit Zierelementen, geschlossene Giebelfassade/ Hofseite Mauerwerk mit Verputz Satteldach (Betondachsteineindeckung) mit nachträglicher Aufmauerung im Traufbereich
- Zugang zu den Wohnungen über zentrales Treppenhaus (nicht fertiggestellte Sanierungsarbeiten am Gemeinschaftseigentum/ u. a. verbretterte Hauszugänge, fehlende Fenstereinbauten, Podeste ohne Fußboden einschließlich Unterbau, Lukenöffnung zum Spitzboden ohne Zugangsmöglichkeit)

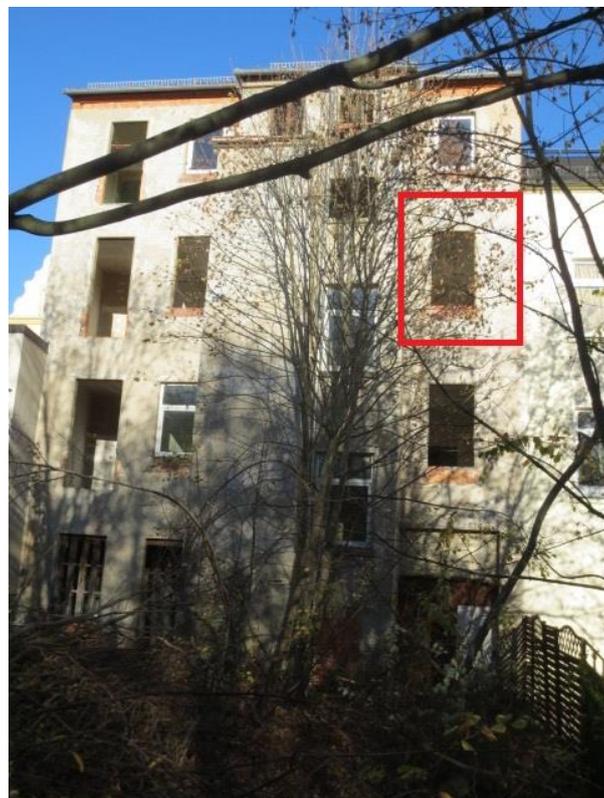
Gebäuderückseite (Westansicht)

- ob Ver-/ Entsorgungsanschlüsse vorhanden sind, konnte nicht geprüft werden (Medien liegen in der Straße an)
- rückseitiger Grundstücksbereich verwildert mit Anflug und hohem Gebüsch vollständig überwachsen war nicht einsehbar bzw. eingeschränkt betretbar (Außenanlagen nicht erkennbar)
