Datum: 27.04.2023  
Az.: 11 K 159/22

## EXPOSÉ zum GUTACHTEN

über den Verkehrswert (Marktwert) i. S. d. § 194 Baugesetzbuch  
für das mit einem

**Wohn- und Geschäftshaus bebaute Grundstück  
in 08112 Wilkau-Haßlau, Kirchberger Straße 29**

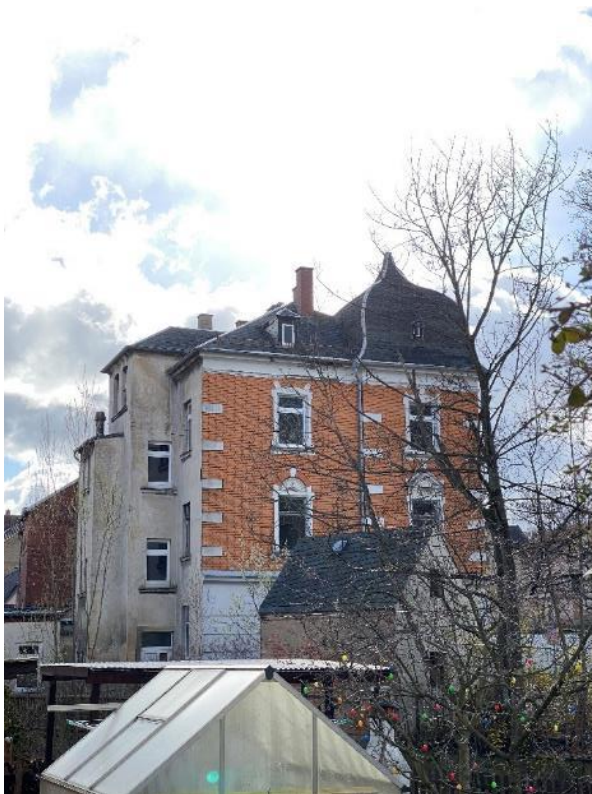
Bild 6, Ansicht der Gebäuderückseite von Nord-Westen

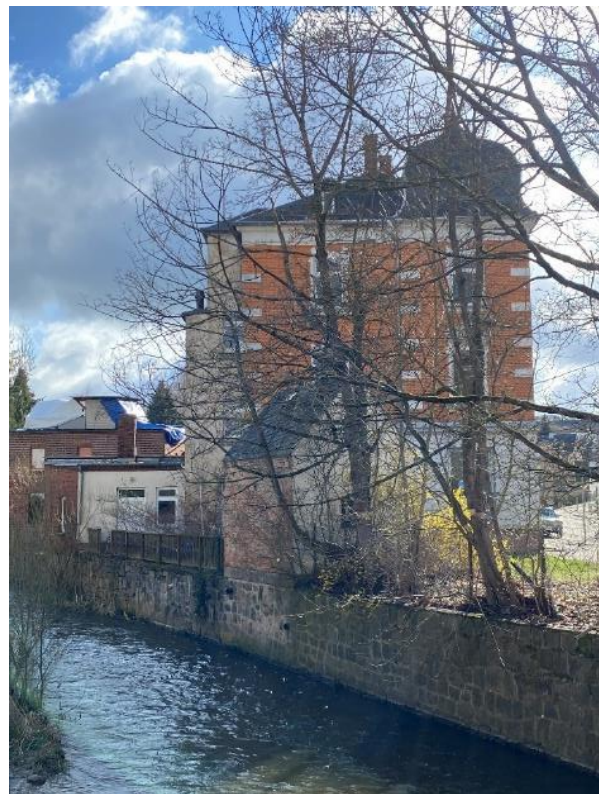
| wirtschaftliche Wertminderungen: | Lage unmittelbar am Rödelbach, Bachmauer ist Bestandteil des Bewertungsgrundstücks |
| Allgemeinbeurteilung: | <p>Das Objekt macht insgesamt einen verwahrlosten Eindruck. Der bauliche Zustand ist nach dem äußeren Anschein befriedigend.</p> <p>Es besteht ein erheblicher Unterhaltungsstau und Modernisierungsbedarf, um das Objekt wieder einer wirtschaftlichen Nutzung zuführen zu können.</p> <p>Auf Grund der unmittelbaren Lage an der Bachmauer des Rödelbaches besteht die Gefahr der Überschwemmung des Kellers und bei Hochwasser auch des Erdgeschosses.</p> <p>Entsprechend der Angaben in der Bauakte war die Bachmauer im Bereich des Bewertungsgrundstücks bei einem Hochwasser im Jahr 2002 eingestürzt bzw. beschädigt.</p> |

Bild 7, Bachmauer zum Rödelbach an der nord-westlichen Grundstücksgrenze

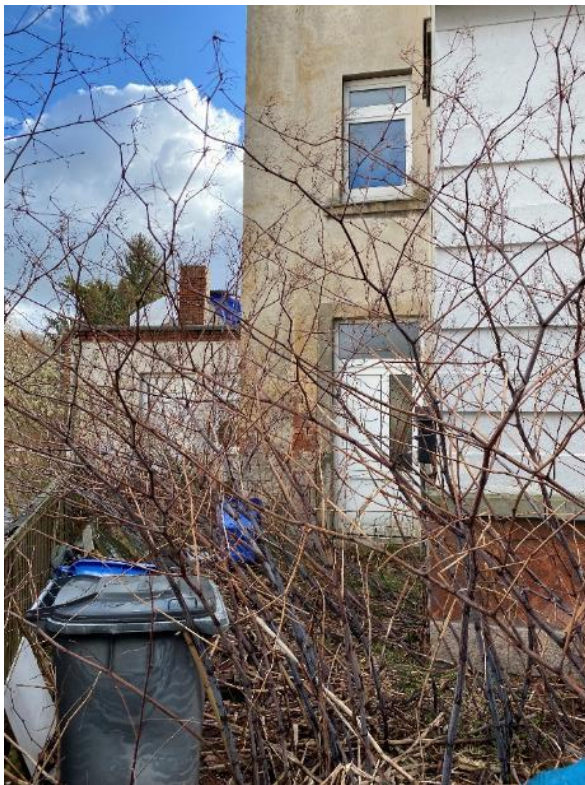
Bilder 10 und 11, wegen des Wildwuchses unzugängliche Gebäuderückseite

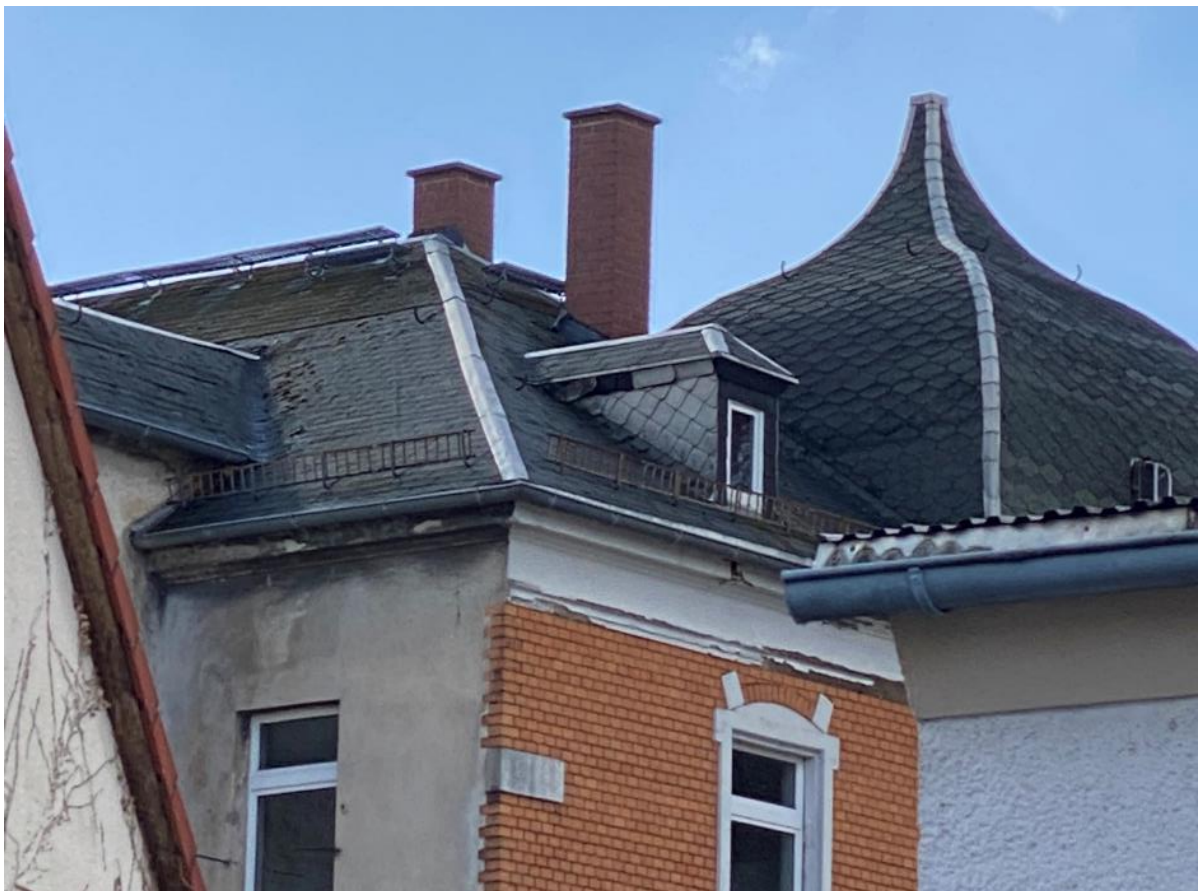
| Bauschäden und Baumängel: | <u>Dach:</u> <ul style="list-style-type: none"><li>• Schäden an Dachdeckung gebäuerückseitig und giebelseitig im Bereich von Kehlen und an der Traufe, Anzeichen von Feuchtigkeitseinwirkung, in diesen Bereichen Verfärbungen und Putzabplatzungen an der Fassade,</li><li>• an giebelseitiger Gaube fehlende Schiefer,</li></ul> <u>Fassade:</u> <ul style="list-style-type: none"><li>• Putz z. T. mit Rissen, auf der Gebäuerückseite insbesondere an Traufbereichen und im Erdgeschoss z. T. abgelöst und schadhaft,</li><li>• Sohlbänke im 1. Obergeschoss verwittert,</li><li>• Holzfenster verwittert,</li><li>• Putz im Bereich der gebäuerückseitigen Hauseingangstür durchfeuchtet,</li><li>• z. T. starke Putzschäden (Abplatzungen) am Sockel,</li><li>• Gewände der Kellerfenster stark schadhaft,</li><li>• lose vor der Fassade hängende Kabel,</li><li>• straßenseitige Eingangstreppe zur Gewerbeeinheit mit starken Schäden (lose und z. T. fehlende Granitplatten)</li></ul> |

Bild 12, Detail des gebäuderückseitigen Daches

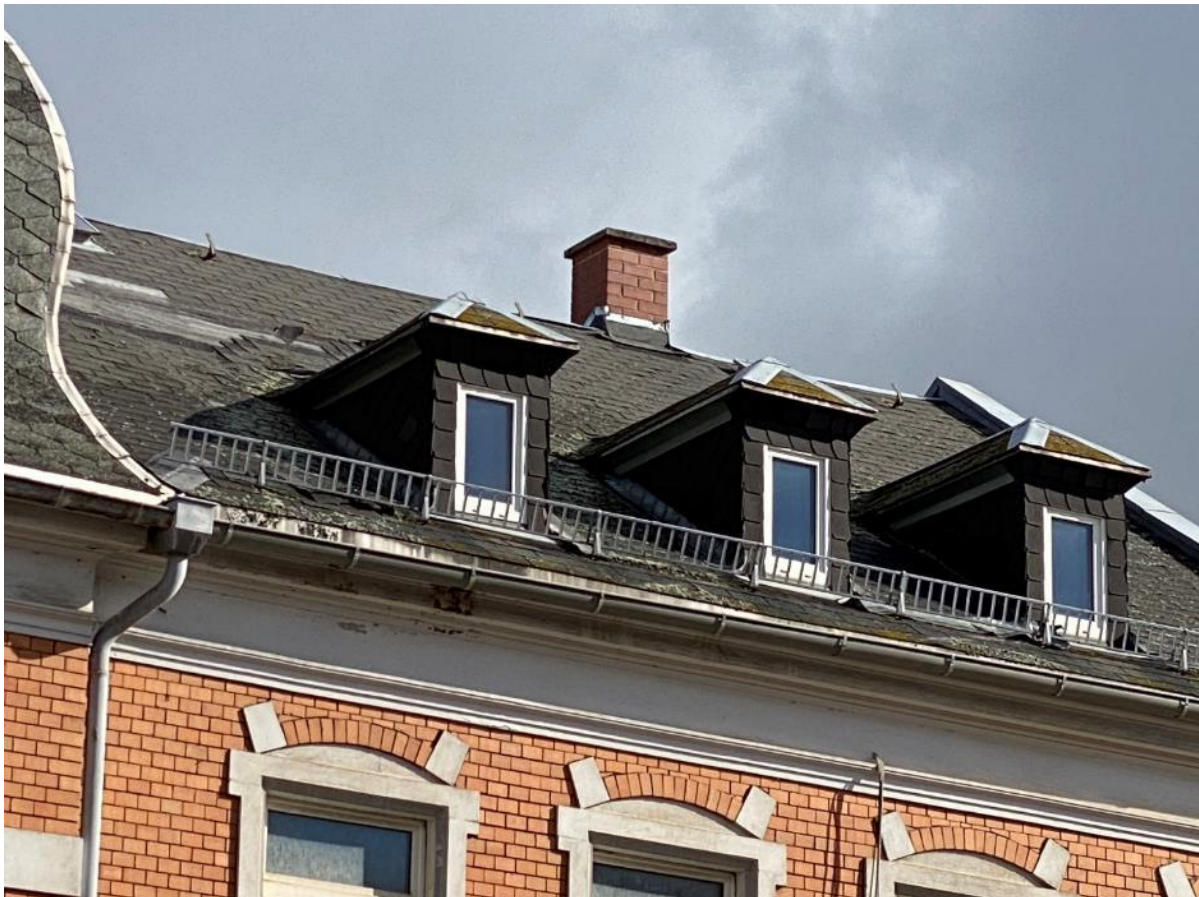
Bild 13, Detail des straßenseitigen Daches

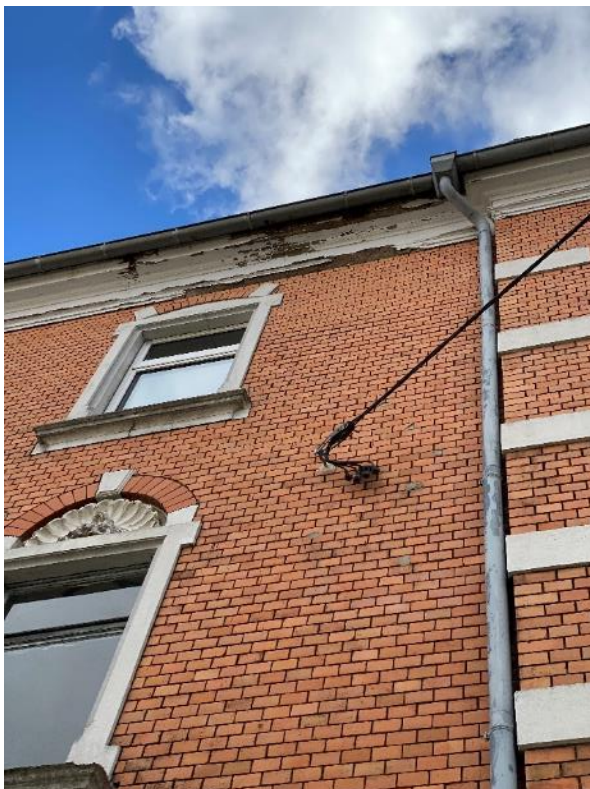
Bild 14, giebelseitige Traufe

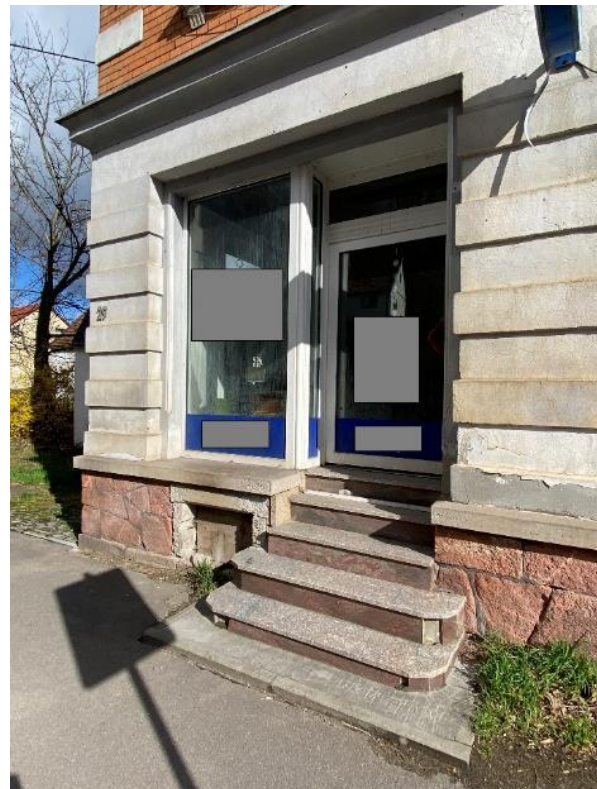
Bild 15, straßenseitiger Eingangsbereich zum Laden

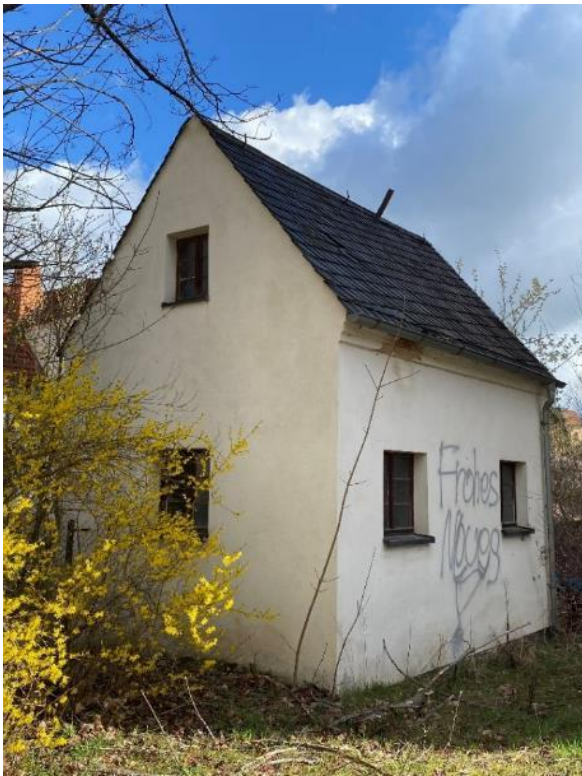
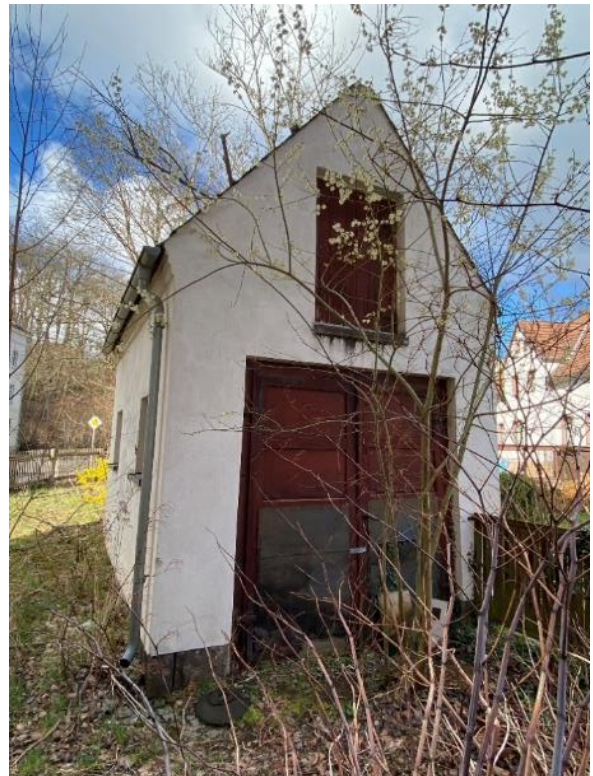
massiver Schuppen,  
ca. 2,75 m x 4,00 m Grundfläche,  
verputzt,  
Satteldach mit Deckung aus Schiefer,  
zweiflügeliges Holztor,  
Holz-Sprossenfenster

Bilder 16 und 17, Nebengebäude

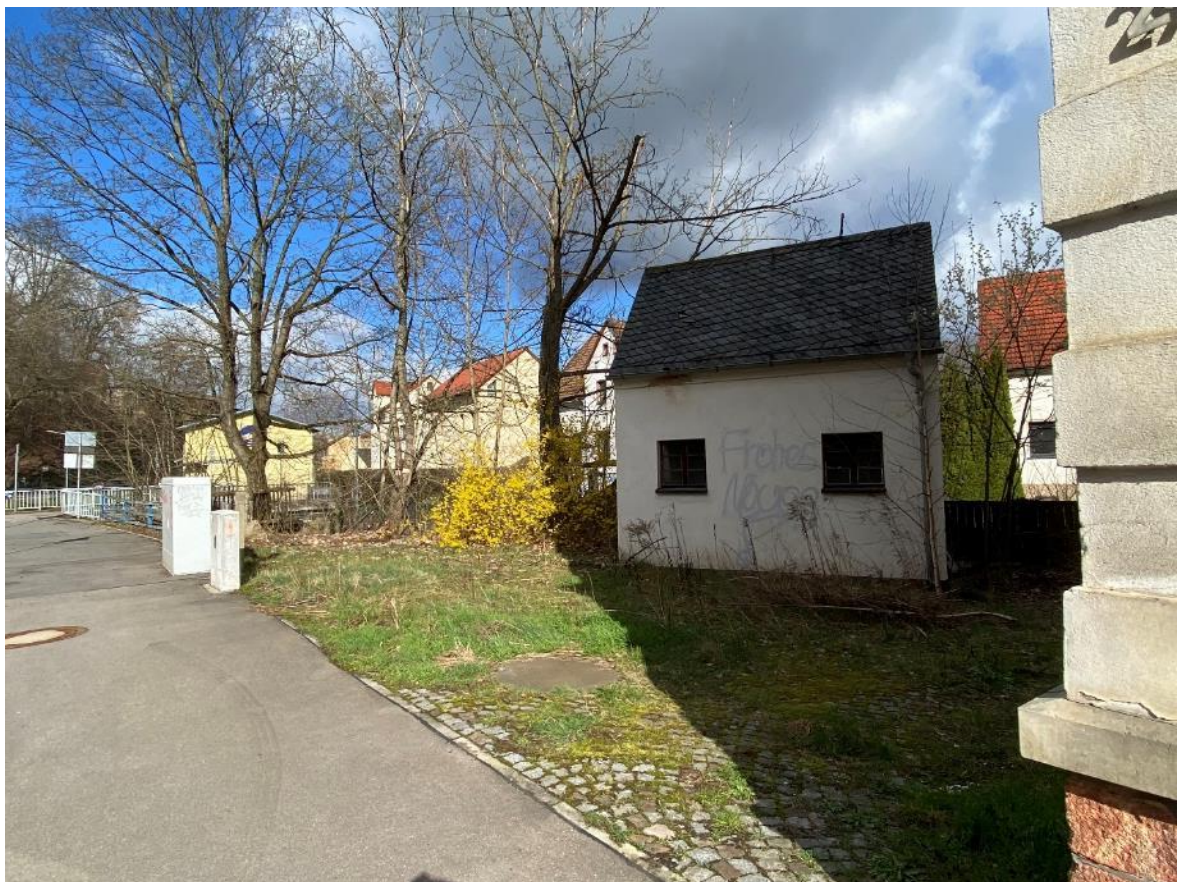
Versorgungs- und Entwässerungsanlagen vom Hausanschluss bis an das öffentliche Netz,  
Wege-/Hofbefestigung aus Granitpflaster (stark verwahrlost),  
befestigter Fußweg (Bitumen),  
Einfriedung (Zaun, stark schadhaft),  
Bachmauer aus Naturstein,  
Bewuchs (Bäume und Sträucher, Wildwuchs)

Bild 18, Blick auf den Hofbereich des Bewertungsgrundstücks in Richtung Westen  
(der Fußweg und Parkstreifen vor dem Haus ist Bestandteil des Bewertungsgrundstücks)
