**Bild 1** Flurstück 320

**Wohnhaus, Ansicht von der St. Jacober Hauptstraße von Nordwest**

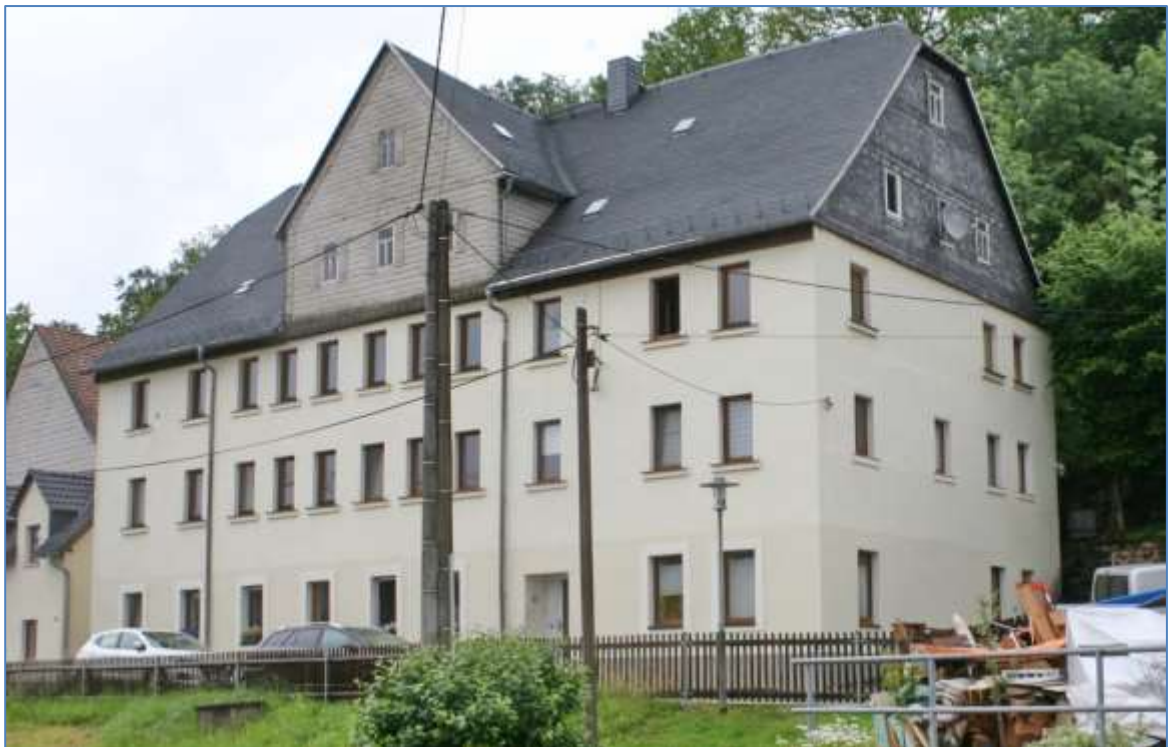
**Bild 2**

**Wohnhaus, Ansicht von der St. Jacober Hauptstraße von Südwest**

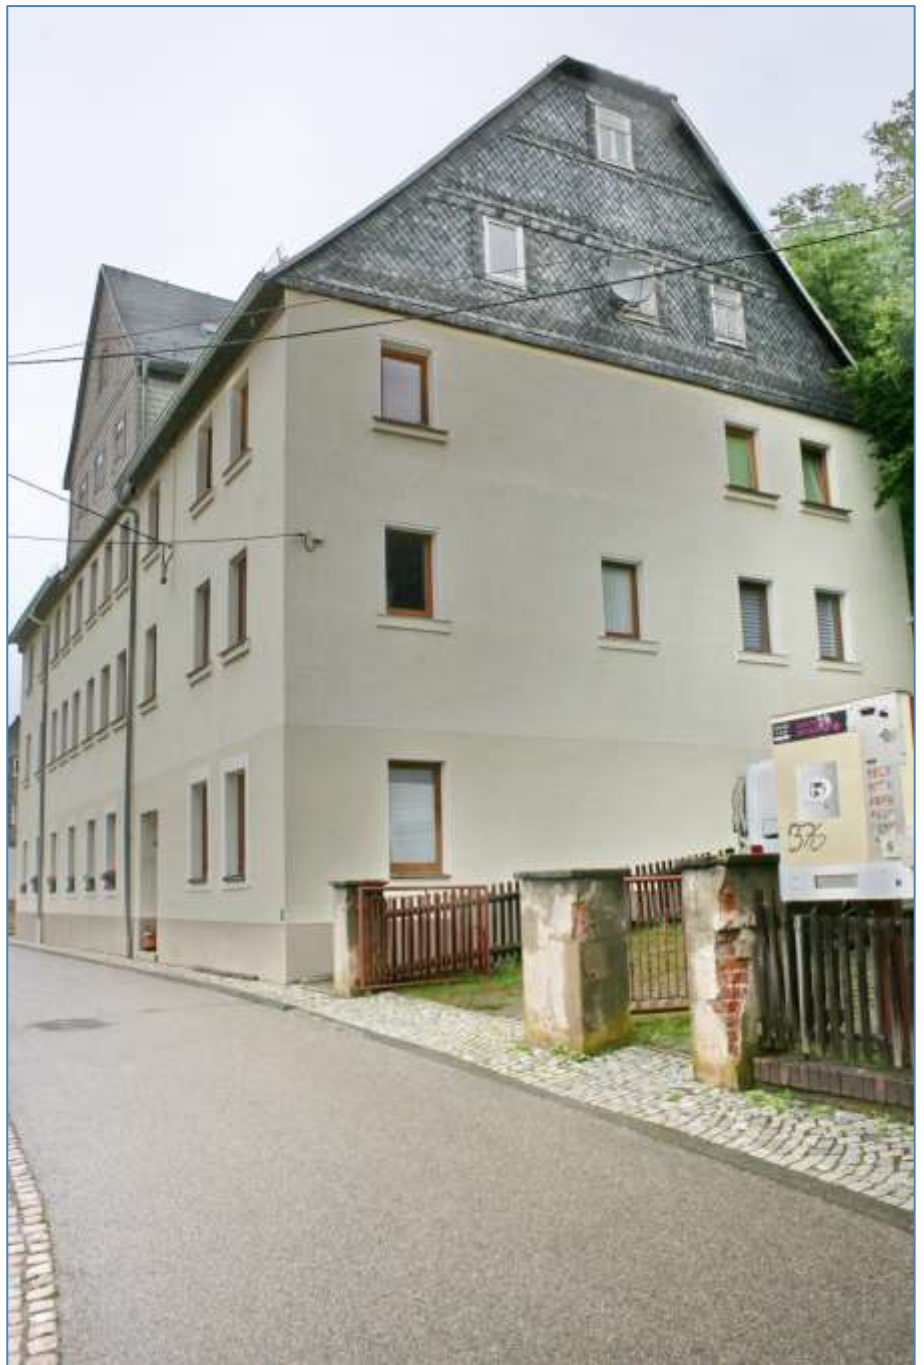
**Bild 3**      **Giebelansicht von Süd**

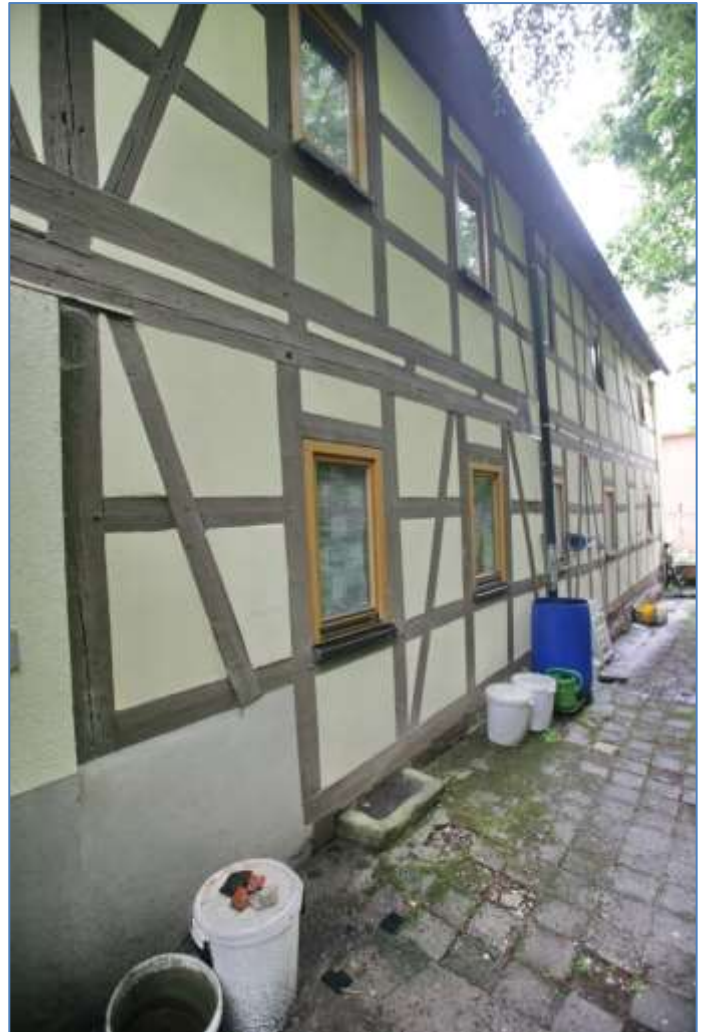
**Bild 4 Rückansicht**

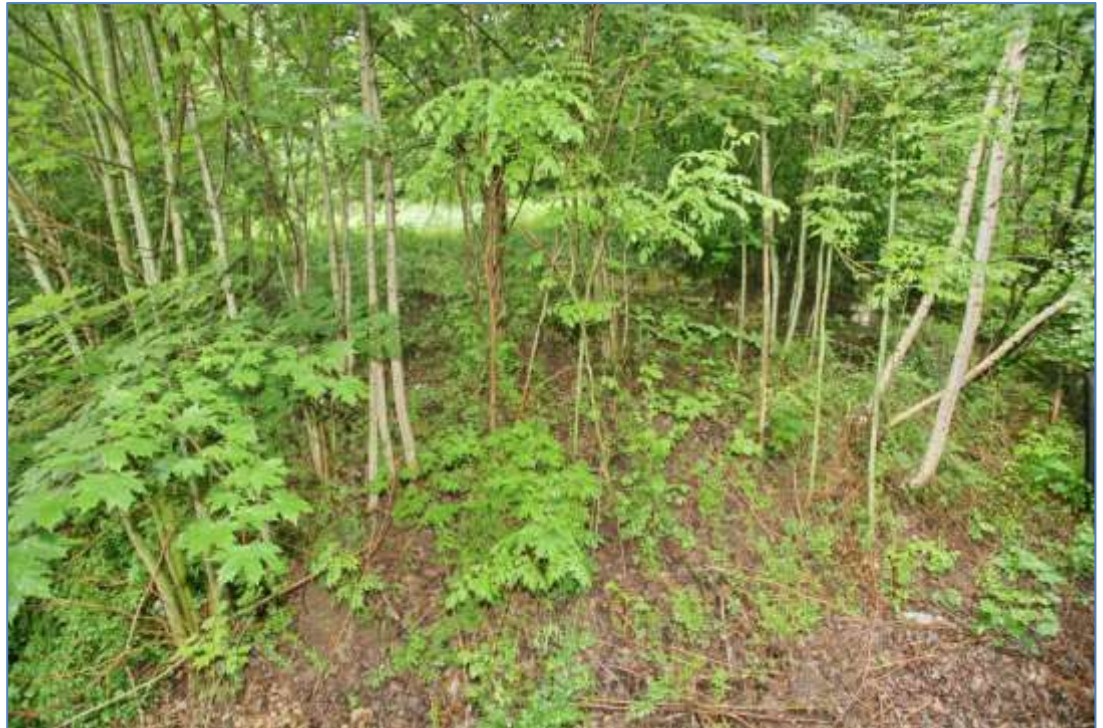
**Bild 6** Blick vom Wohnhaus Richtung Osten zum Flurstück 886 a

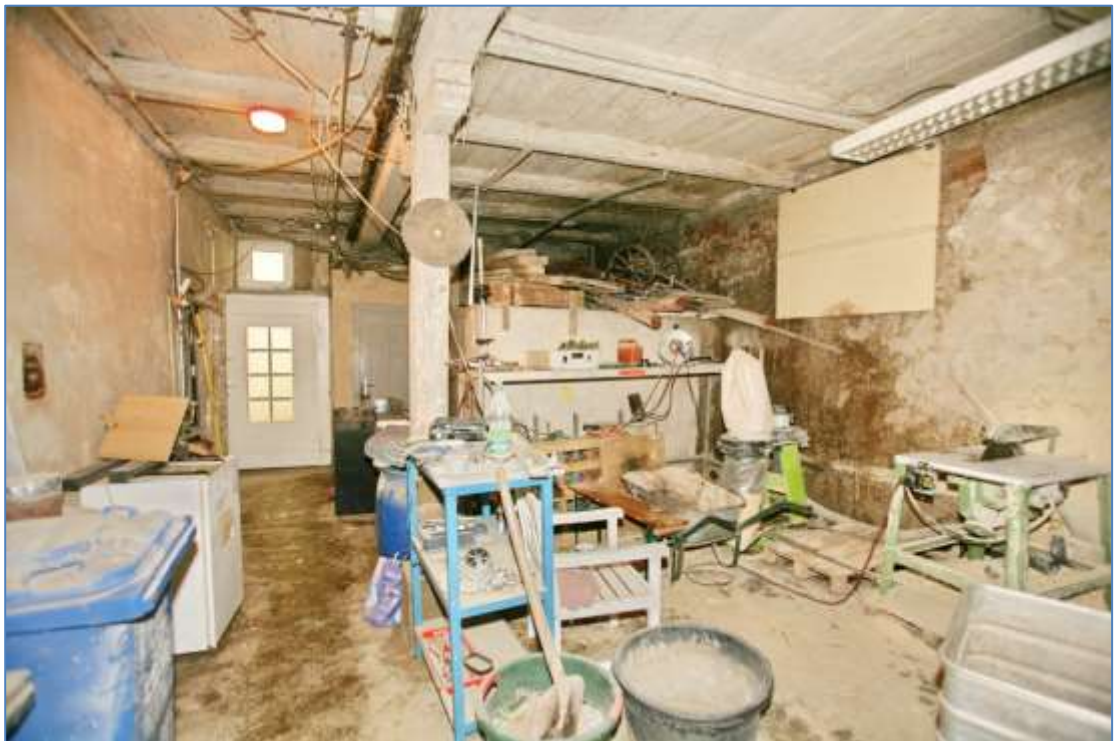
**Bild 7** Erdgeschoss, hofseitig Kellergeschoss, Gemeinschaftskeller

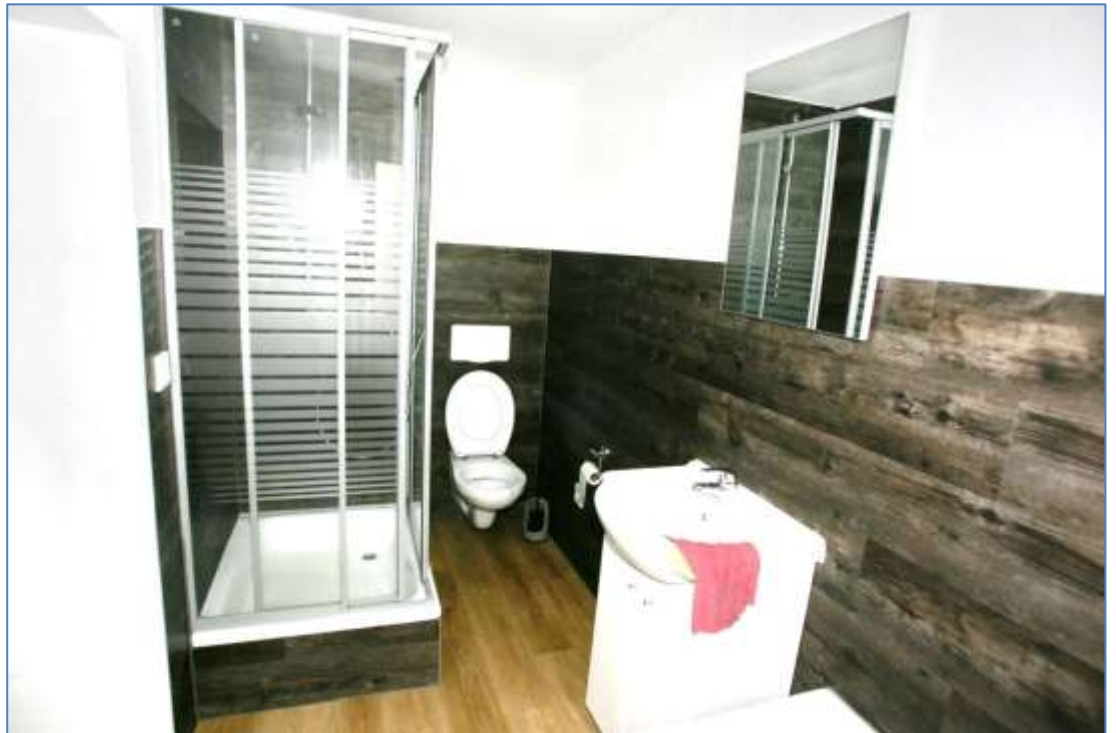
**Bild 9**      Erdgeschoss, Bad der Büroeinheit

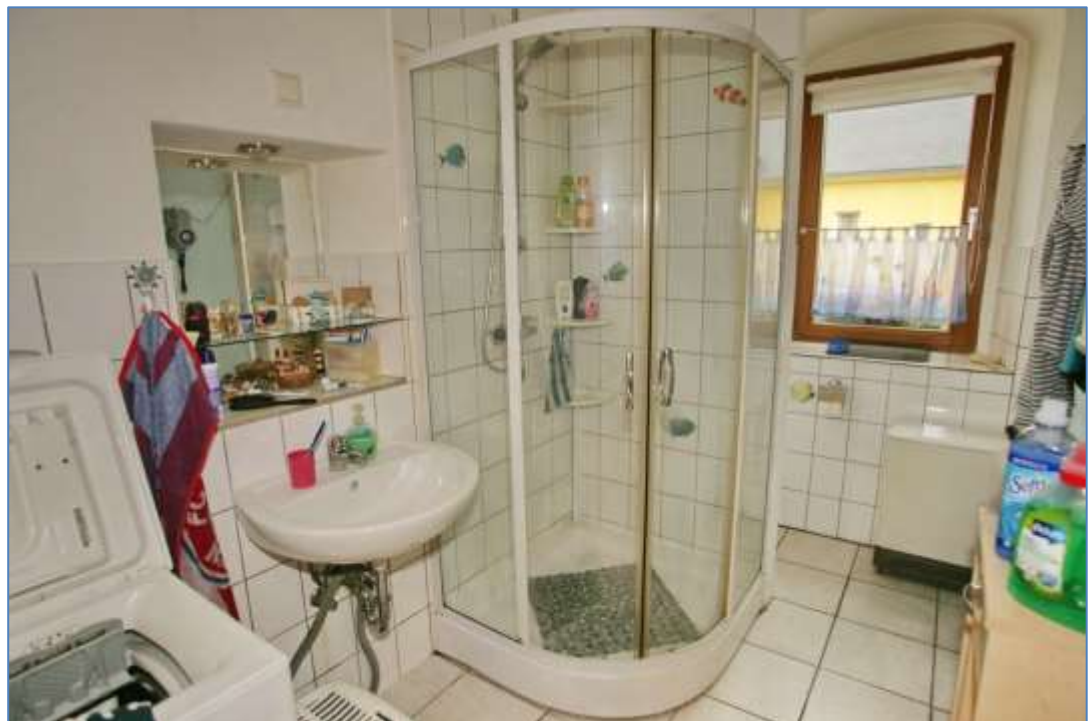
**Bild 11** Wohnung im Erdgeschoss, Bad

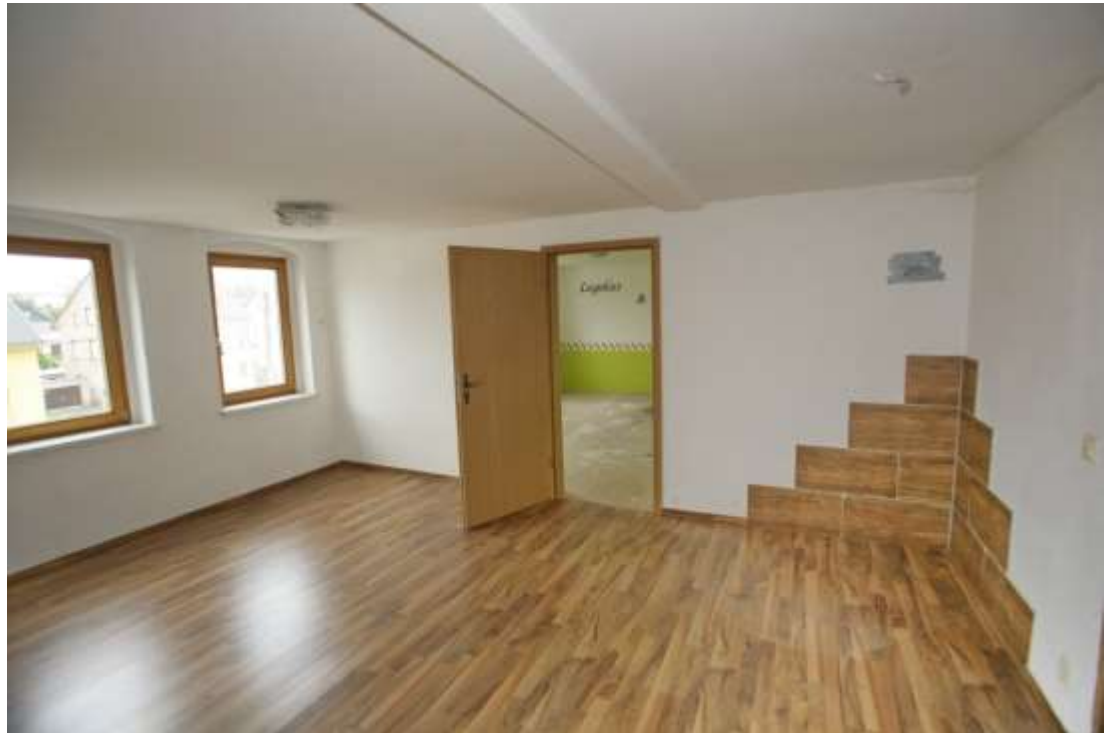
**Bild 12**      **Raum einer Wohnung im 1.Obergeschoss**

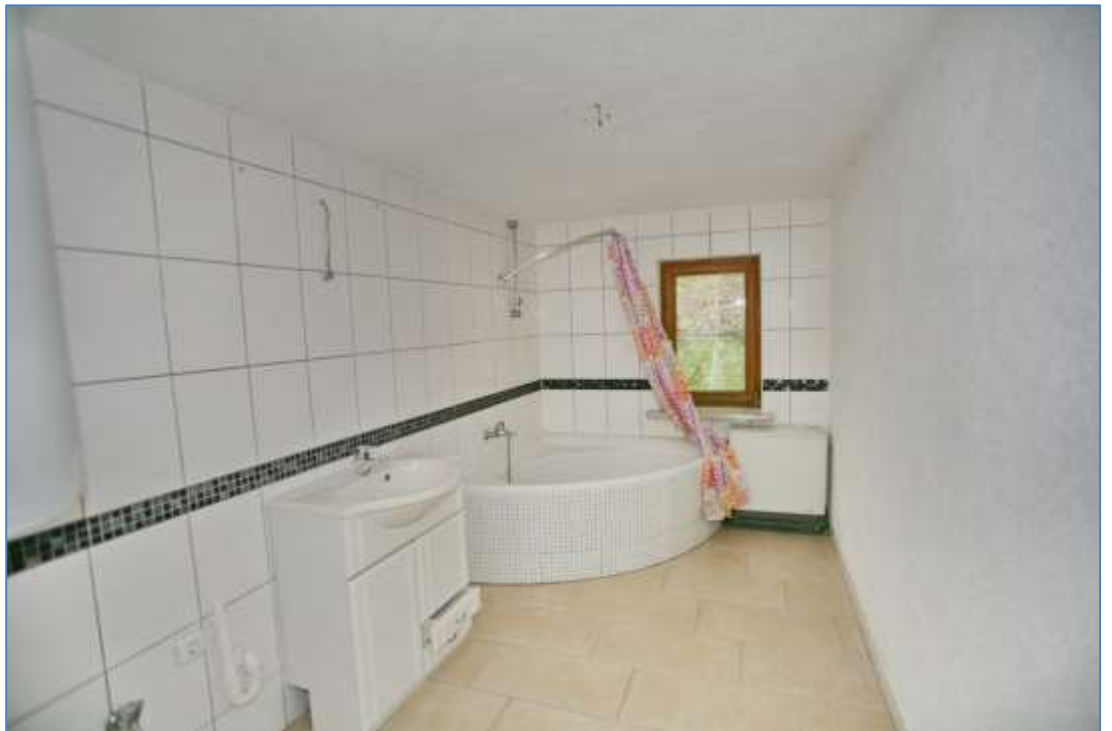
**Bild 13**      **Bad einer Wohnung im 1. Obergeschoss**

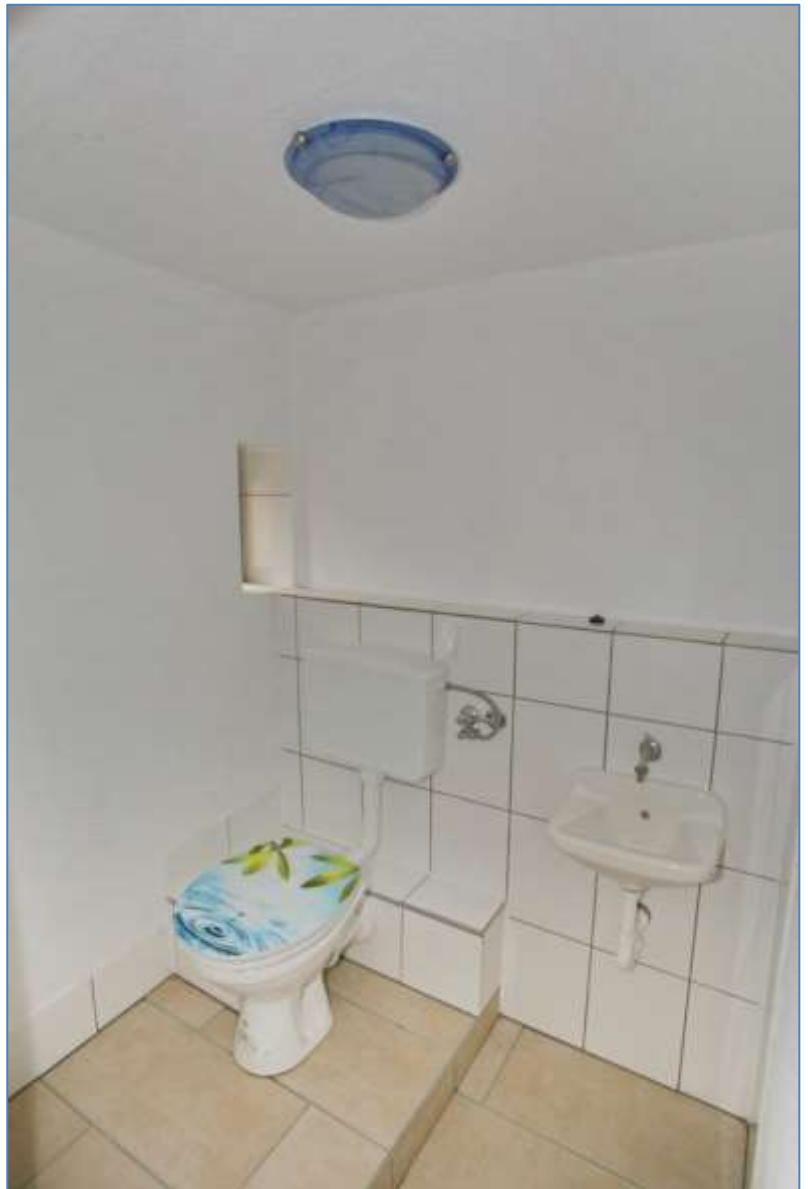
**Bild 14** WC einer Wohnung im 1.Obergeschoss

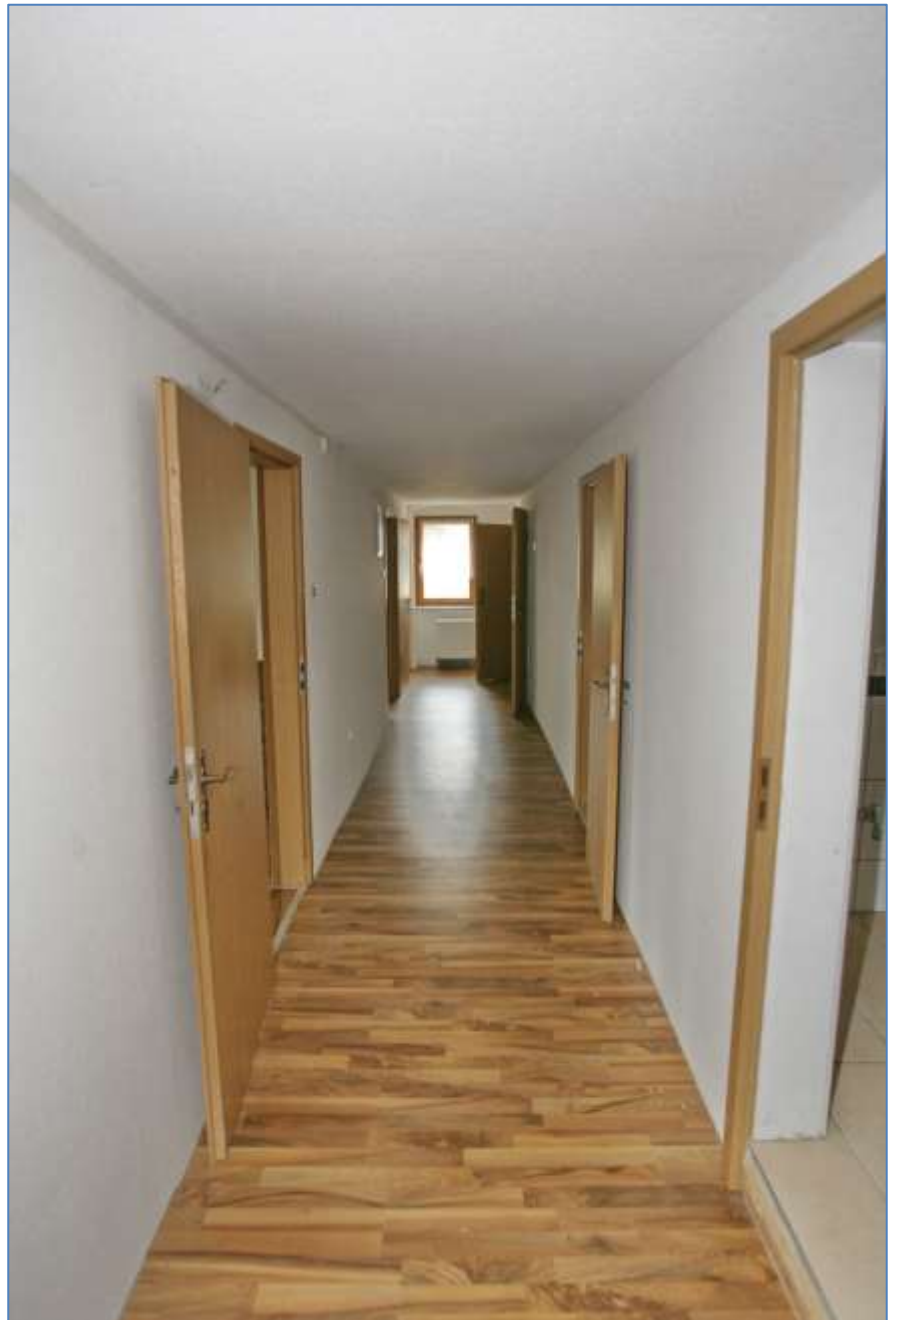
**Bild 15** Flur einer Wohnung im 1.Obergeschoss

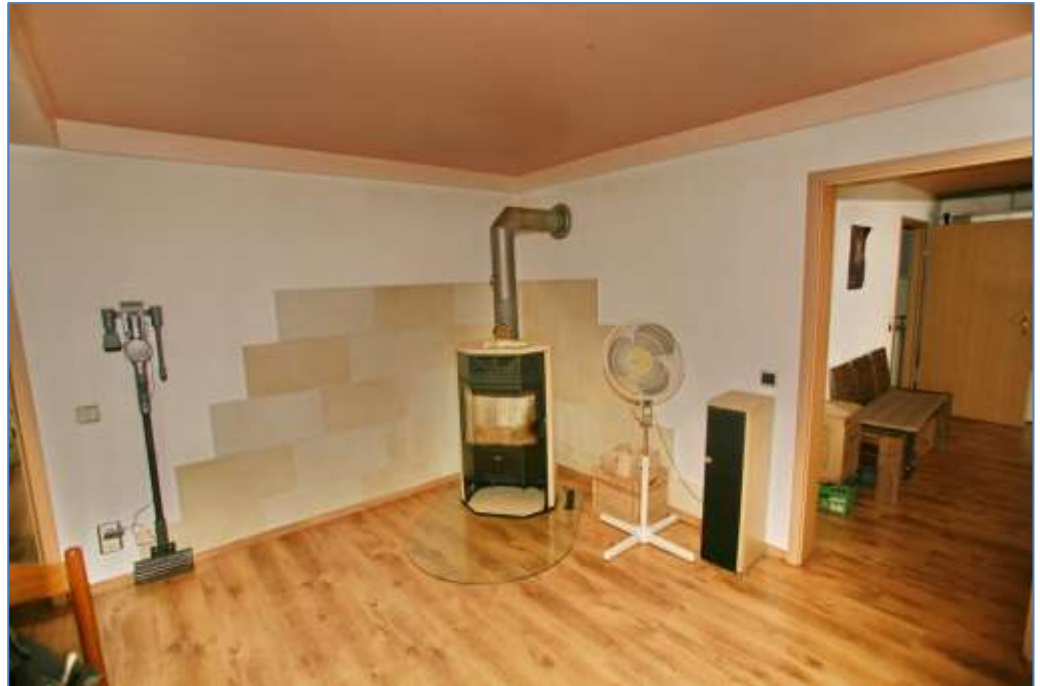
**Bild 16** Wohnzimmer einer Wohnung im 1. Obergeschoss

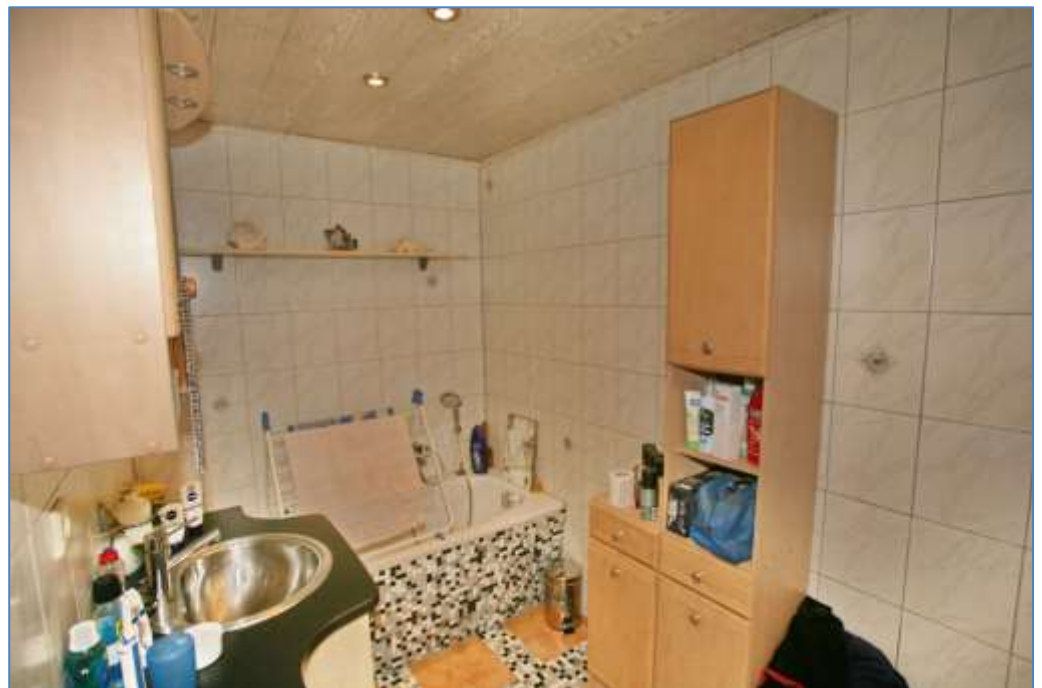
**Bild 17** Bad einer Wohnung im 1. Obergeschoss

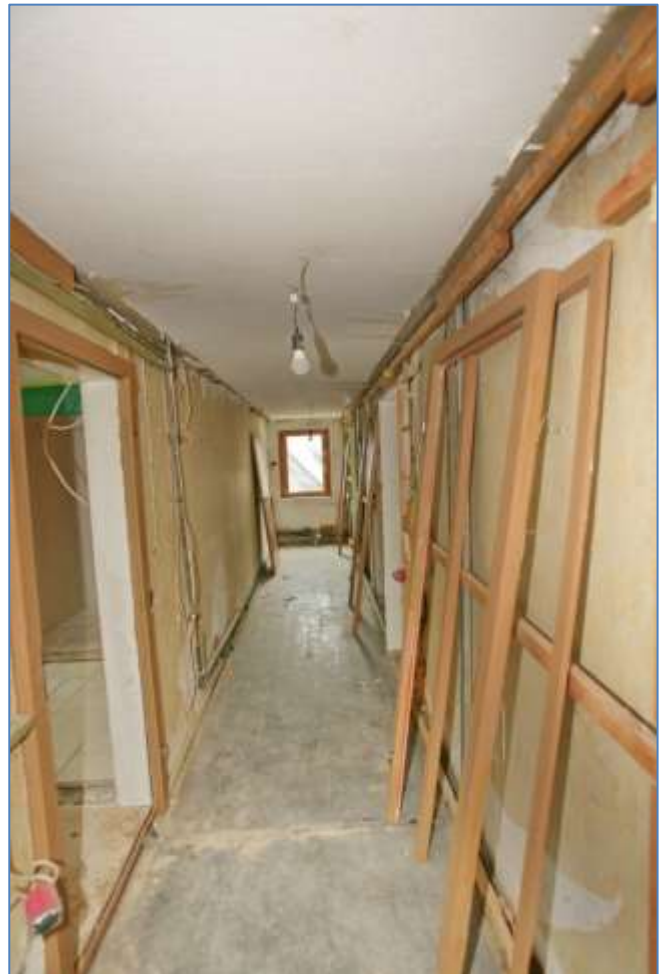
**Bild 19** Flur einer Wohnung im Rohbau im 2.Obergeschoss

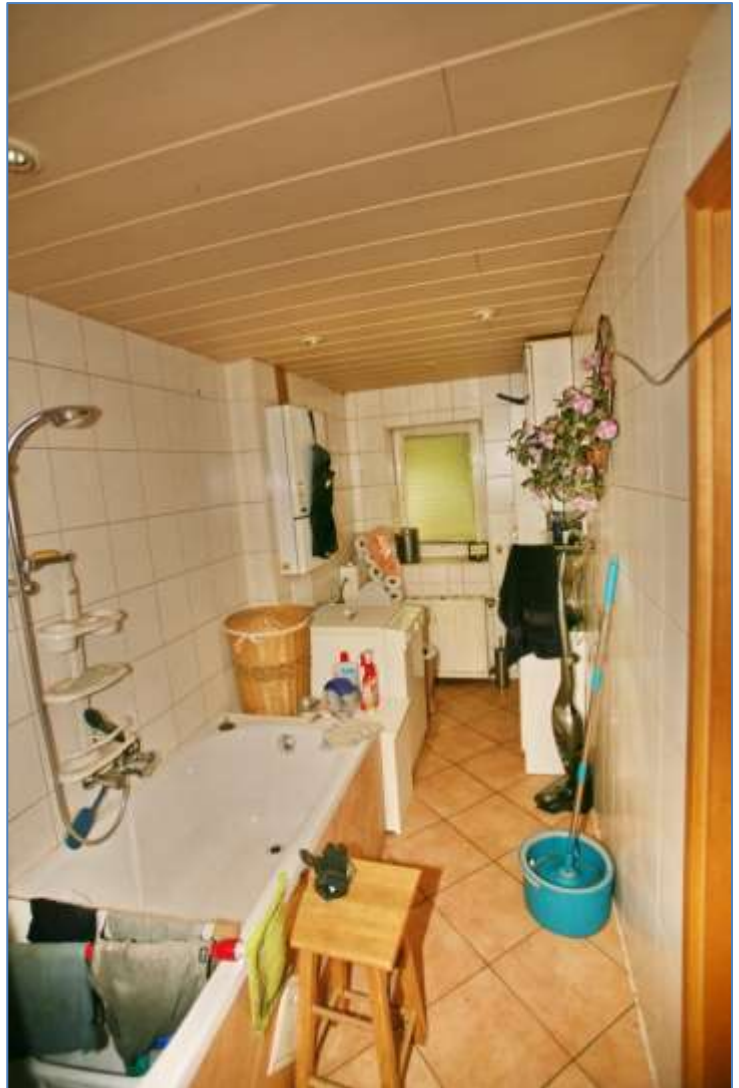
**Bild 20**      **Bad einer Wohnung im 2.Obergeschoss**

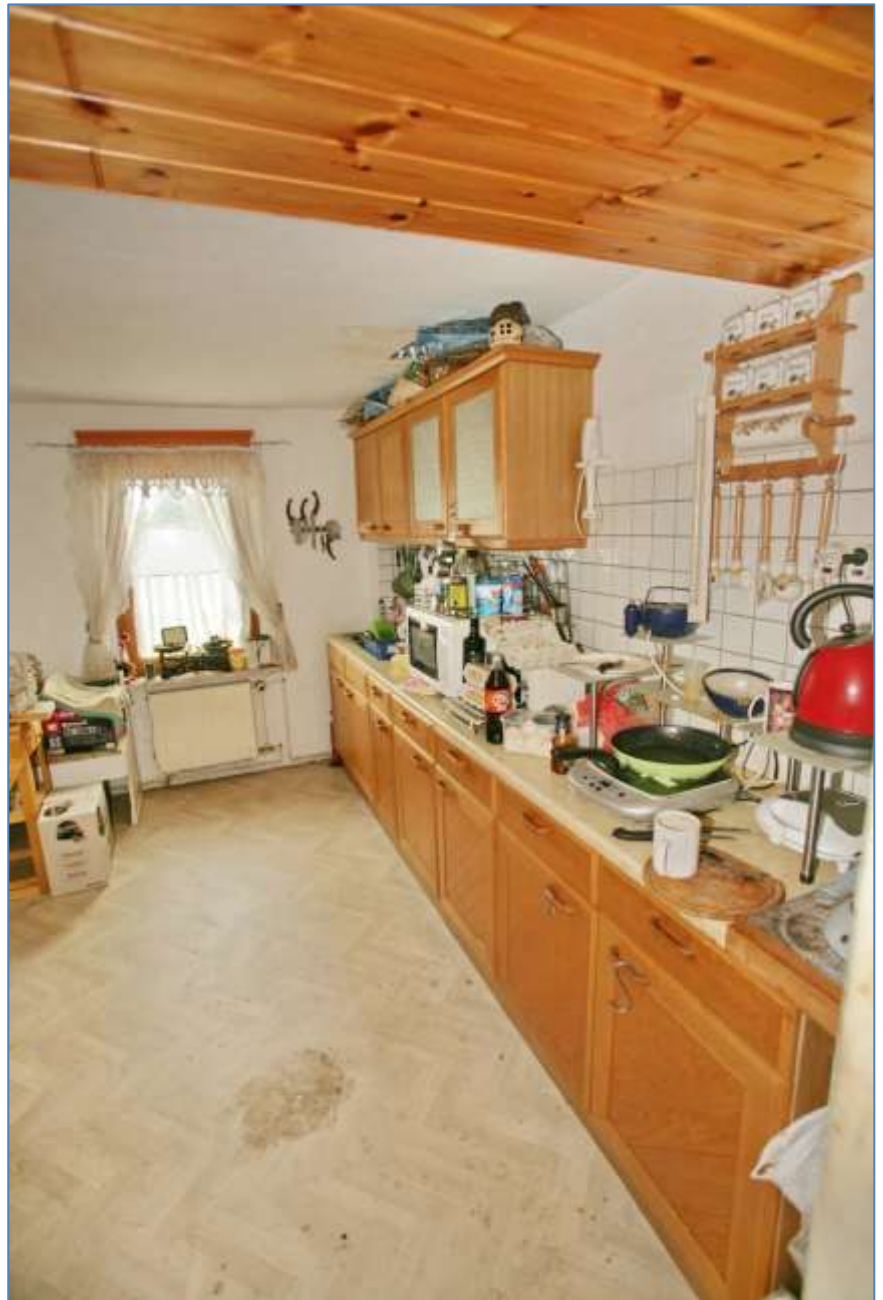
**Bild 21** Küche einer Wohnung im 2.Obergeschoss

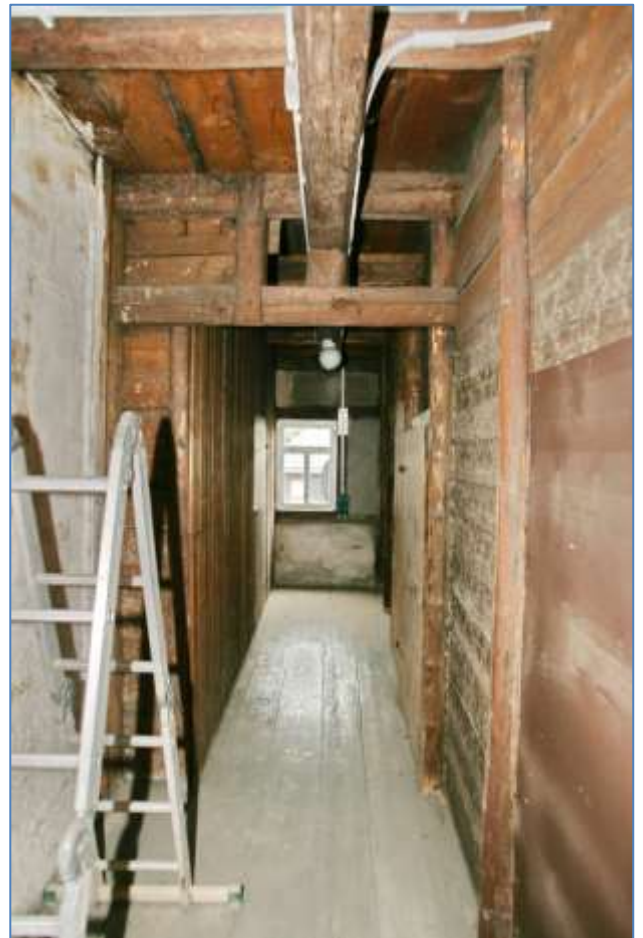
**Bild 22      Dachraum**

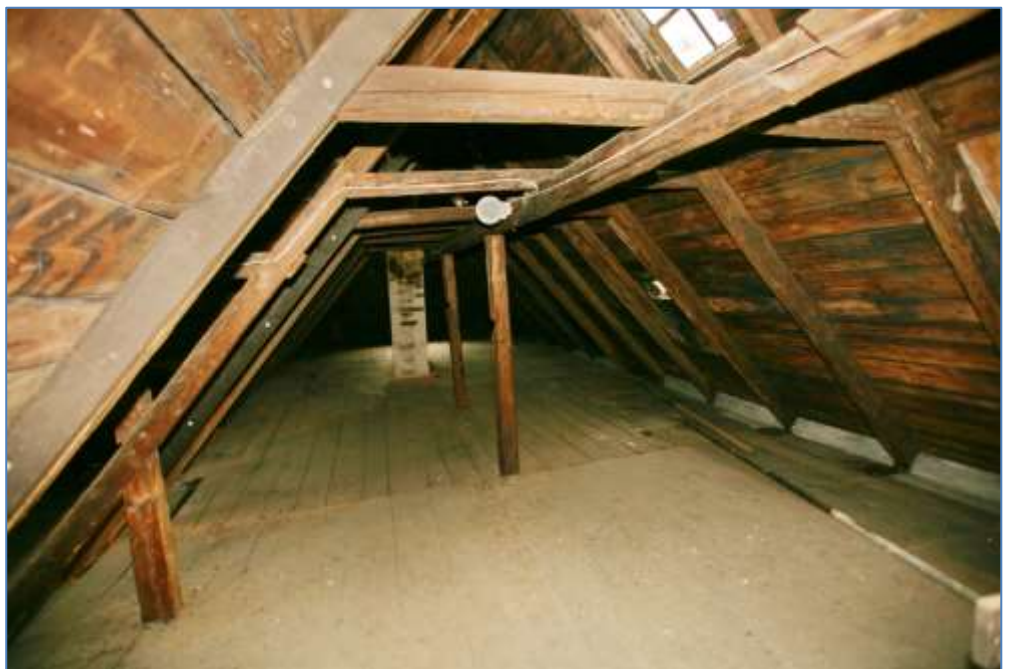
**Bild 23      Spitzboden**

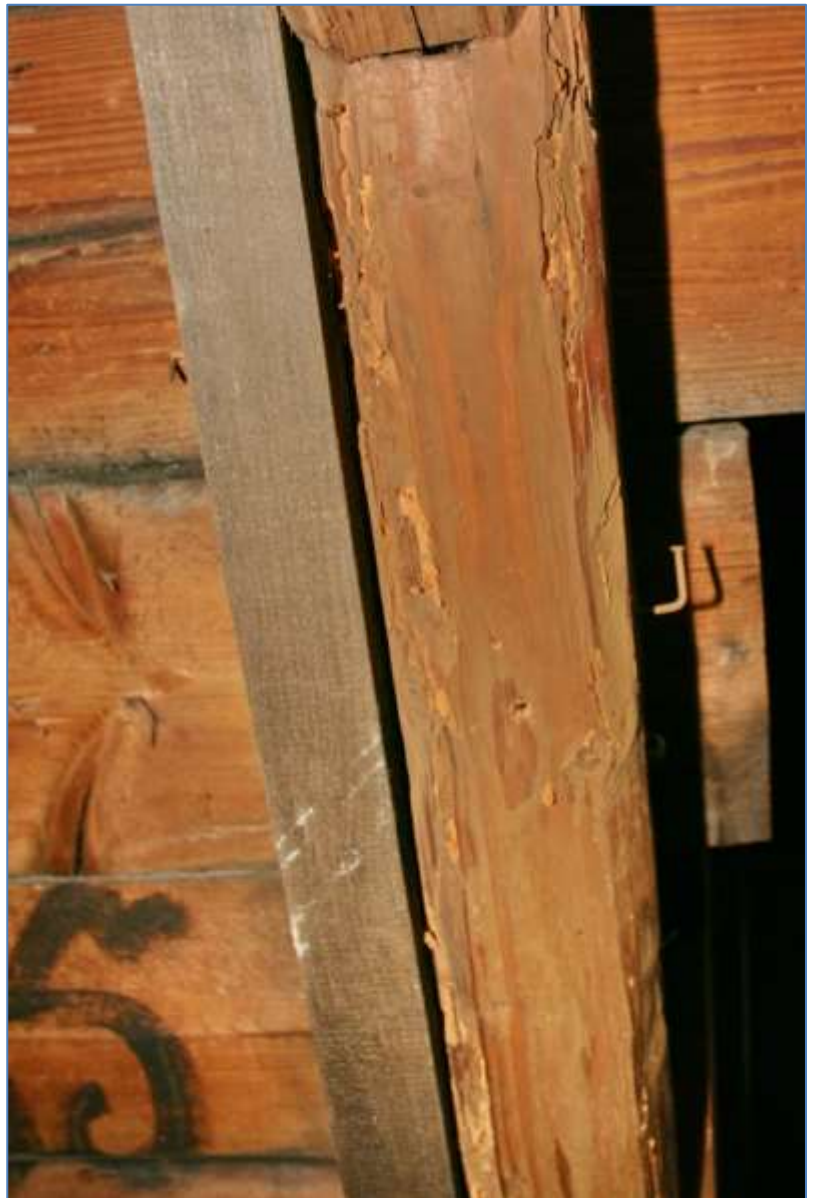
**Bild 24**      **Detail Holzschädlingsbefall am Dachtragwerk**
