Datum: 22.06.2022
Az.: 11 K 214/21

EXPOSÉ zum GUTACHTEN

über den Verkehrswert (Marktwert) i. S. d. § 194 Baugesetzbuch
für das mit einem
Bürogebäude bebaute Grundstück
in 08412 Werdau, Zum Sternplatz 5

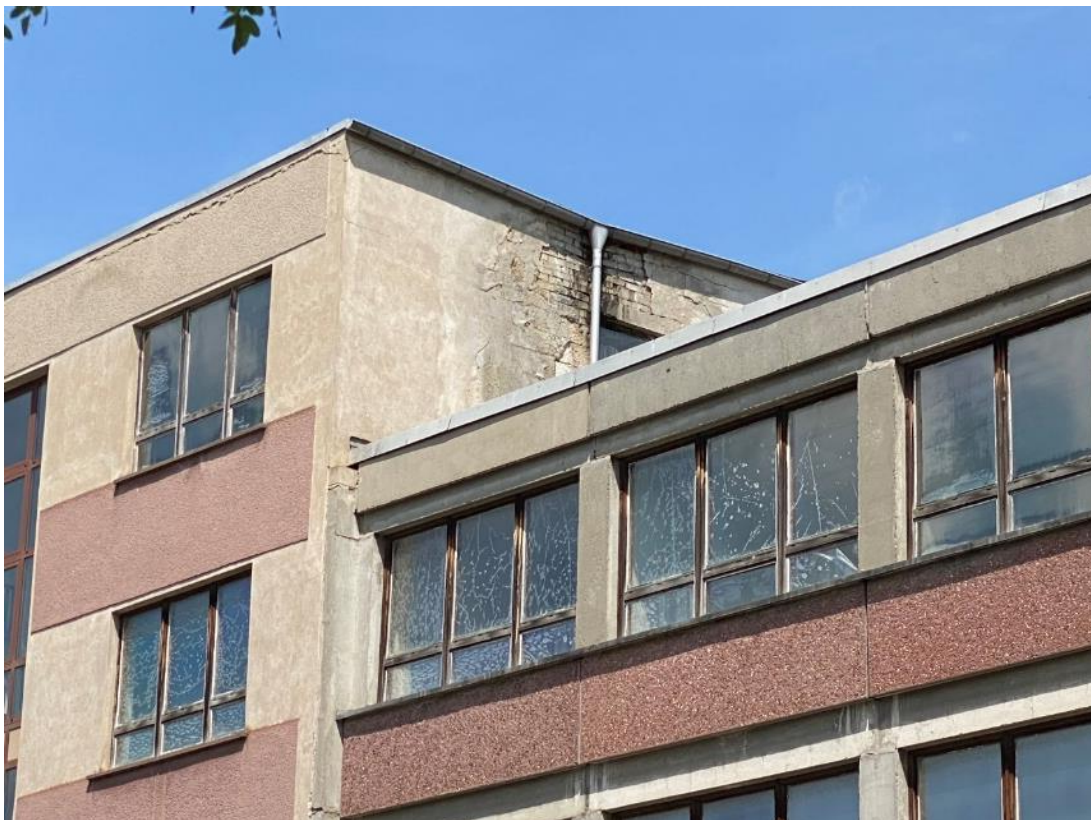
Bild 4, Detail Dachentwässerung

- erhebliche Feuchtigkeitsschäden am Mauerwerk der giebelseitigen Außenwand des Zwischenbaus im Bereich der Dachentwässerung (Durchfeuchtung, Moosbildung)

Durch das undichte Dach bzw. schadhafte Dach-Innenentwässerung konnte Feuchtigkeit über viele Jahre ungehindert in das Bauwerk eindringen und Schäden an der Bausubstanz (z. T. freiliegende Bewehrung) verursachen.

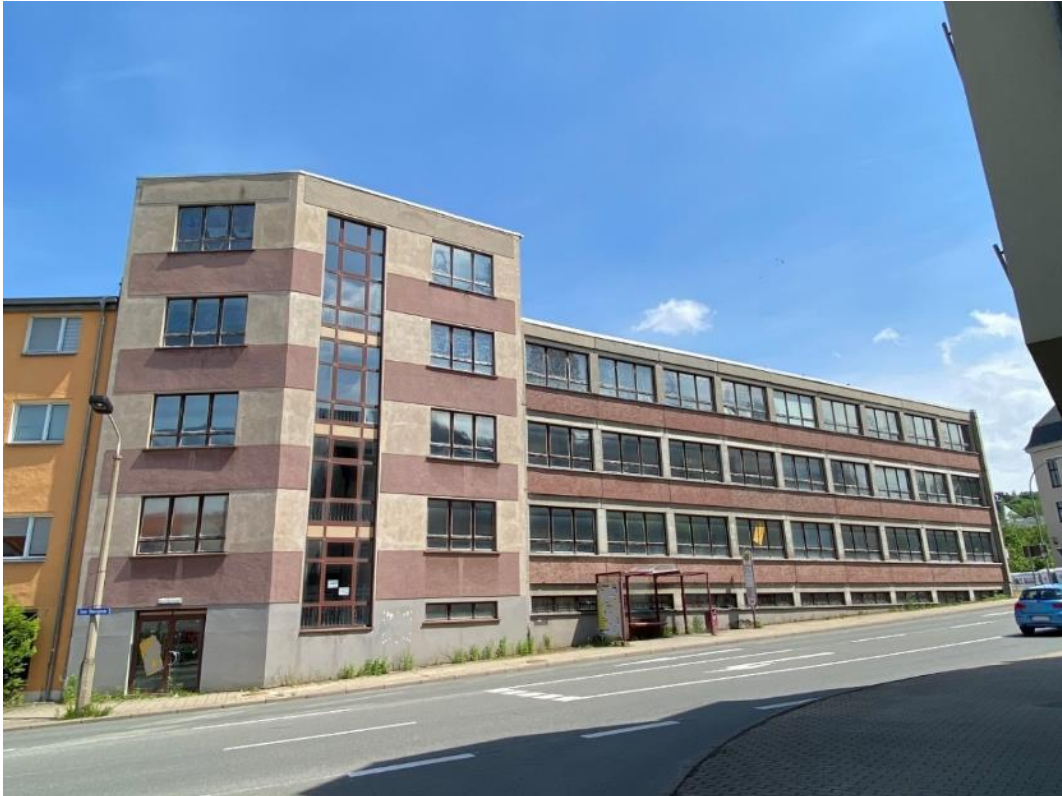
- z. T. Abplatzungen an den Betonplatten, z. T. frei liegende Bewehrung und offene Fugen,
- Putzschäden am Zwischenbau, und am Sockel,
- einzelne Fensterscheiben zerstört,
- Holz-Fensterrahmen insgesamt ohne Anstrich und stark verwittert, Holzfenster insgesamt erneuerungsbedürftig

Bild 5, Ansicht von Westen,
links im Bild Gebäudeteil aus Mauerwerk (5-geschossig), rechts Plattenbau

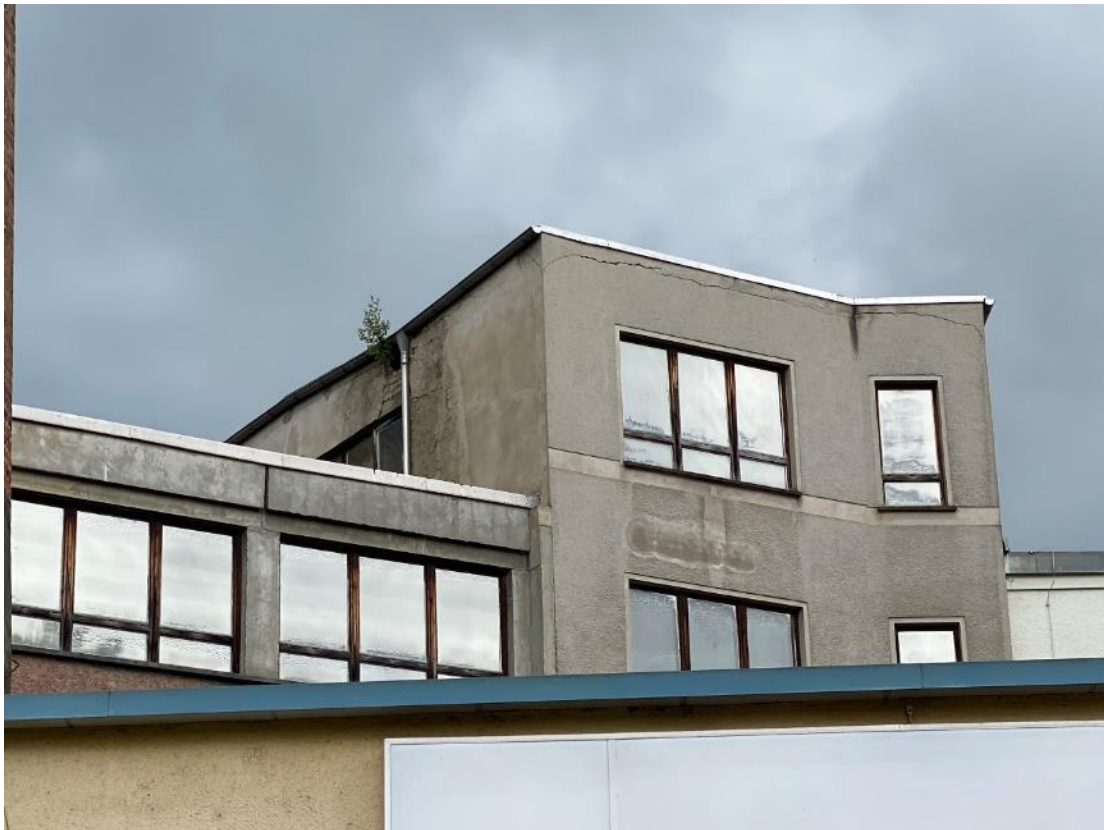
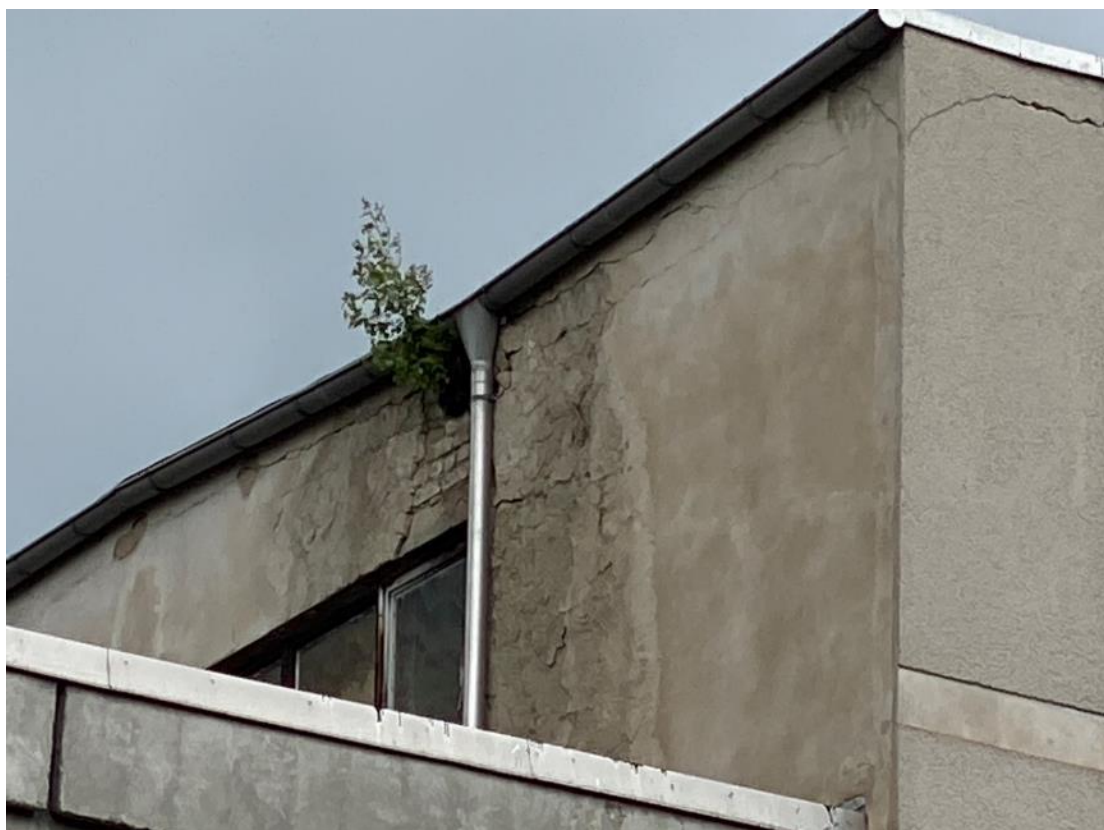
Bilder 11 und 12, Details Dachentwässerung und Traufe/Ortgang (Gebäudeteil Mauerwerksbau)

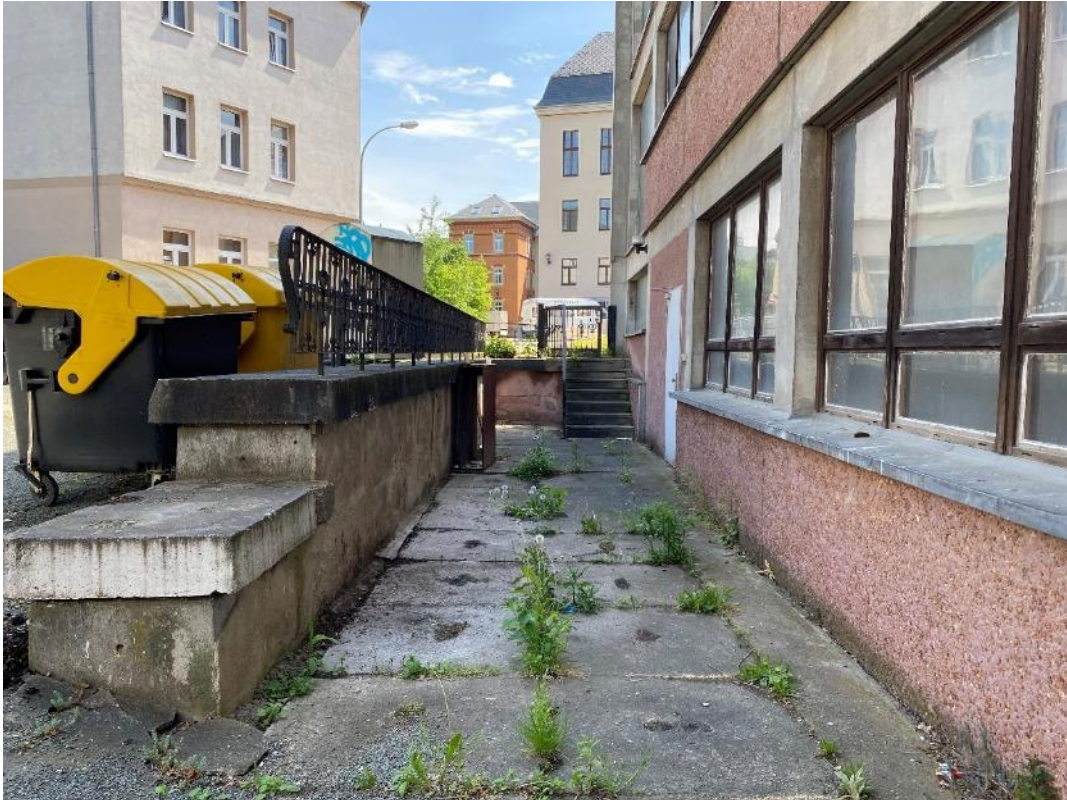
- Hinterhof – Betonbefestigung und Treppe stark schadhaft, insgesamt verwahrlost,
- erhebliche Schäden und Wildwuchs an/in Lichtschächten im Fußwegbereich

Bild 16, Blick auf den vor der Gebäuderückseite gelegenen Grundstücksteil mit Zugang zum giebelseitigen Treppenhaus

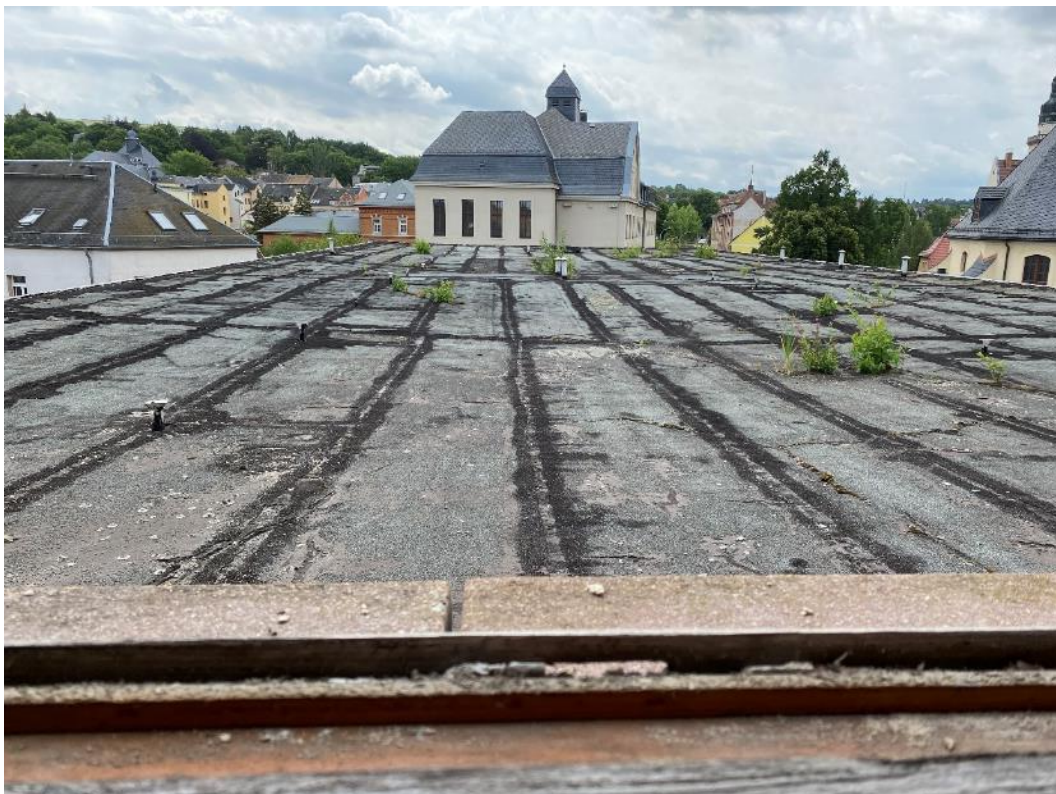
- Dachdeckung aus Bitumenbahn schadhaft, provisorisch abgedichtet,
- Innenentwässerung z. T. nicht funktionstüchtig,
- z.T. Bewuchs auf Dachfläche

Bild 17, Blick von der obersten Etage des gemauerten Gebäudeteils auf das Dach des Gebäudeteils „Plattenbau“ in Richtung Süden
