Exposé

zum Gutachten

**mit einem Bürogebäude und einem Hinterhaus bebaute Grundstück
in 08412 Werdau, Bahnhofstraße 46**

Auftraggeber	Amtsgericht Zwickau	Az.: 11 K 269/16	
Wertermittlungsstichtag	22.05.2024		
Objektart:	Grundstück		
Objektadresse:	08412 Werdau, Bahnhofstraße 46		
Grundbuchamt:	Amtsgericht Zwickau		
Grundbuch	Blatt	lfd. Nr.	
Werdau	621	1	
Gemarkung	Flur	Flurstück(e)	Fläche insg.
		640	1210

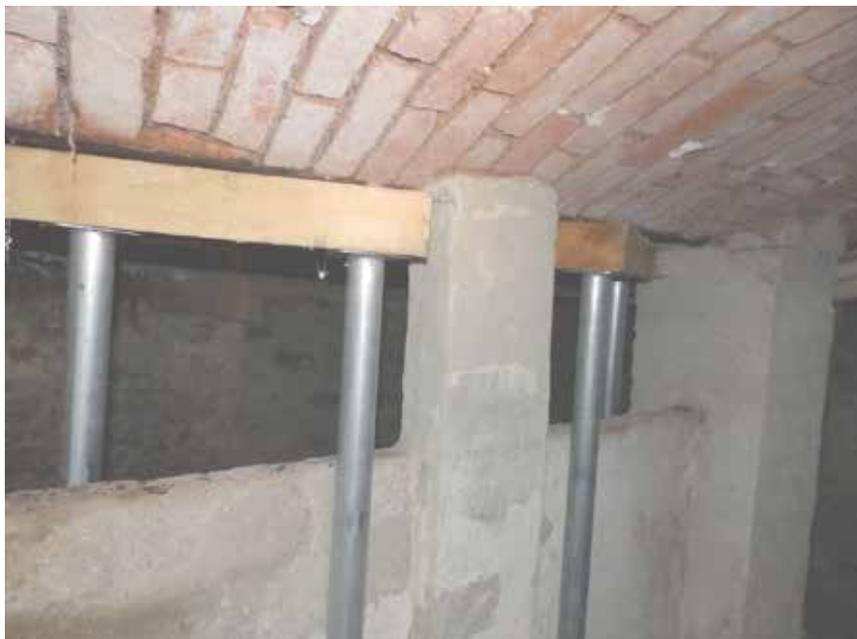
Bild 30: Provisorische zusätzliche Abstützung der Kellerdecke (wegen Blattrost an Trägern)

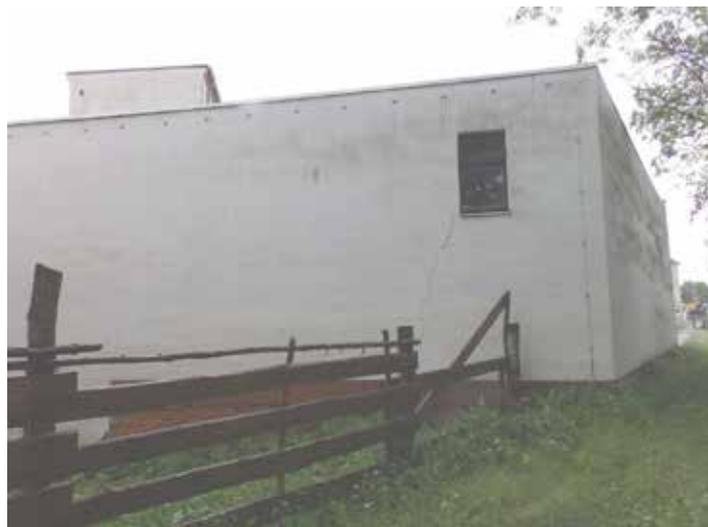
Bild 34: Hinterhaus (mit Setzungsriß)
