## Exposé

### über den lastenfreien Verkehrswert (Marktwert)

**mit einem Einfamilienhaus und einem Werkstatt- und Garagengebäude  
bebaute Grundstück**

**in 09236 Claußnitz OT Markersdorf, Untere Dorfstraße 10**

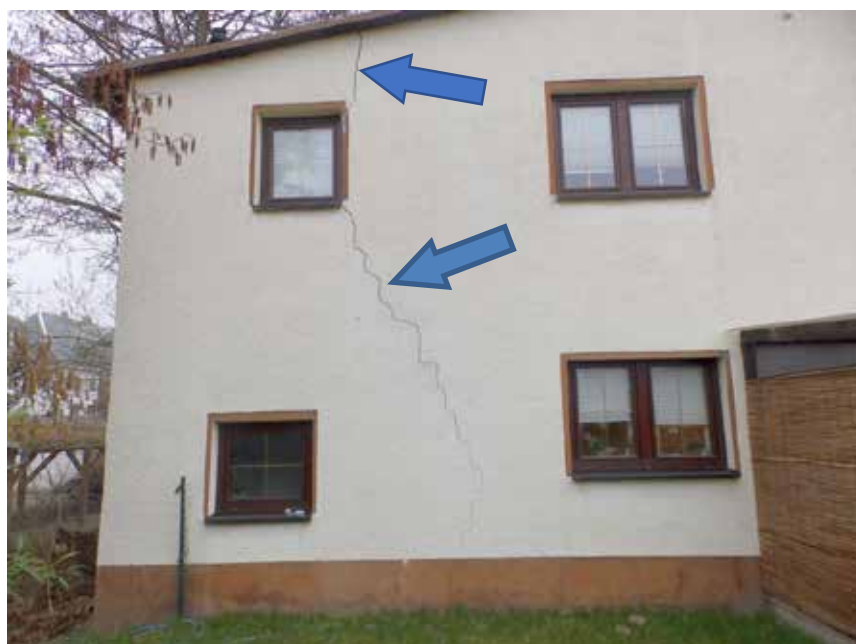
| Baumängel / Bauschäden | Setzungsrisse an Außenwand (vermutlich durch nicht fachgerechte Verbindung Hauptgebäude – Anbau) | aufsteigende Feuchte an Außenwänden, Putzabplatzungen |

Bild 8: Detailansicht der Fassade (Westseite), mit Setzungsriss

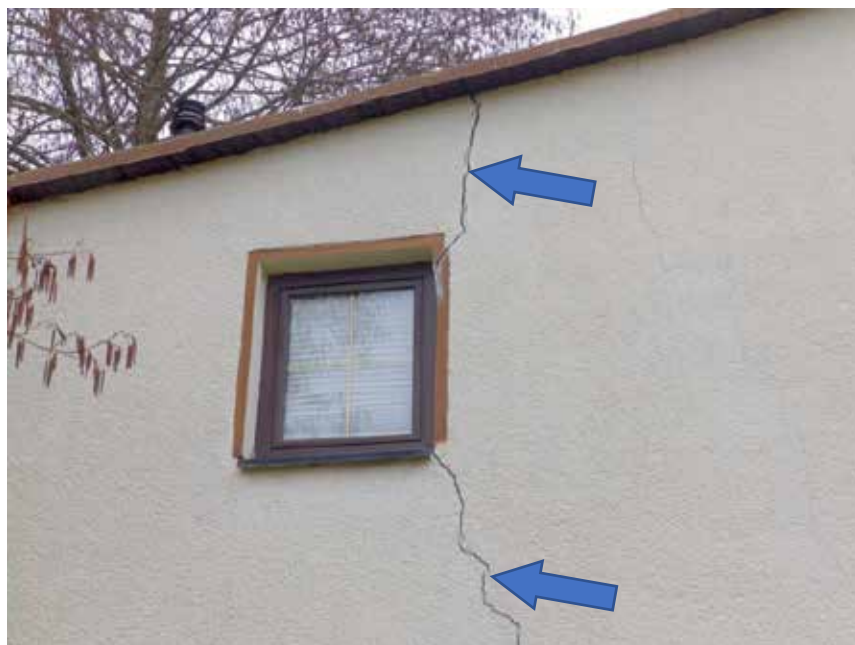
Bild 9: Detailansicht der Fassade (Westseite), mit Setzungsriss
