EXPOSÉ zum Gutachten

**Mehrfamilienhaus und Nebengebäude
bebaute Grundstück
in 09569 Oederan, Lößnitztal 118**

- Geschäftszeichen: **15 K 227/21**

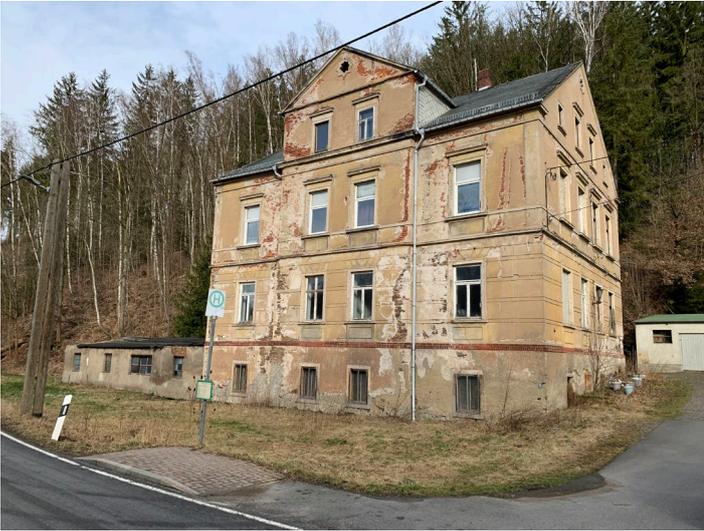
Abb. 01 Straßenansicht des Mehrfamilienhauses mit Nebengebäude, Süden

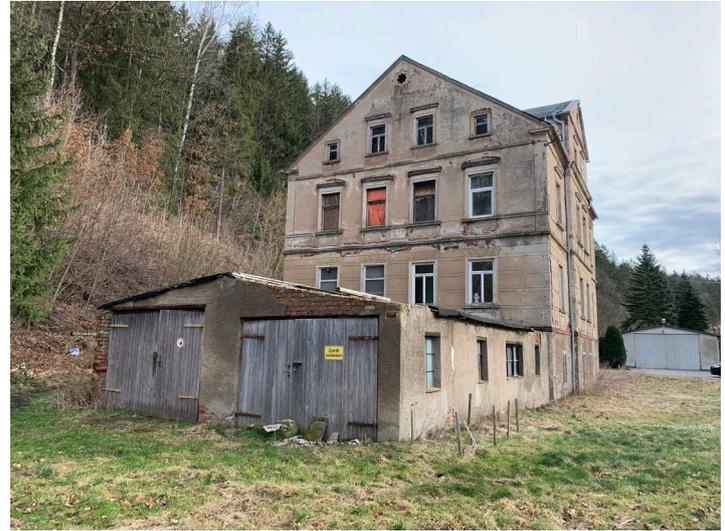
Abb. 02 Ansicht der Gebäude von Westen sowie vorhandene Waldfläche auf der Nordseite des Grundstücks

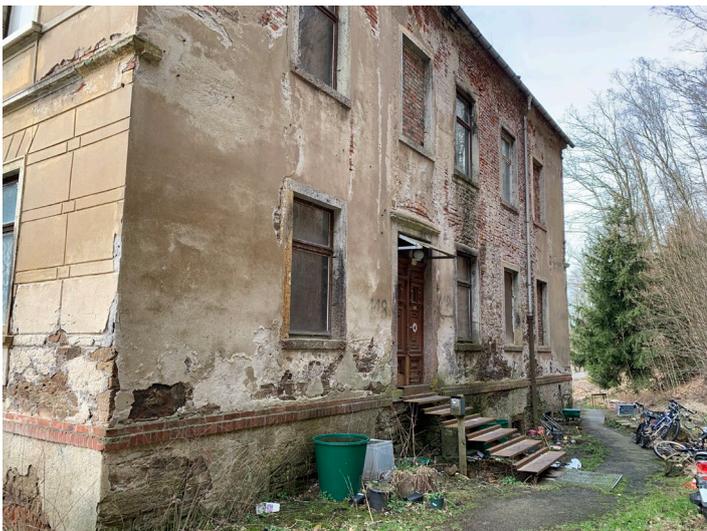
Abb. 03 Gebäuderückansicht mit Hauseingang, Norden

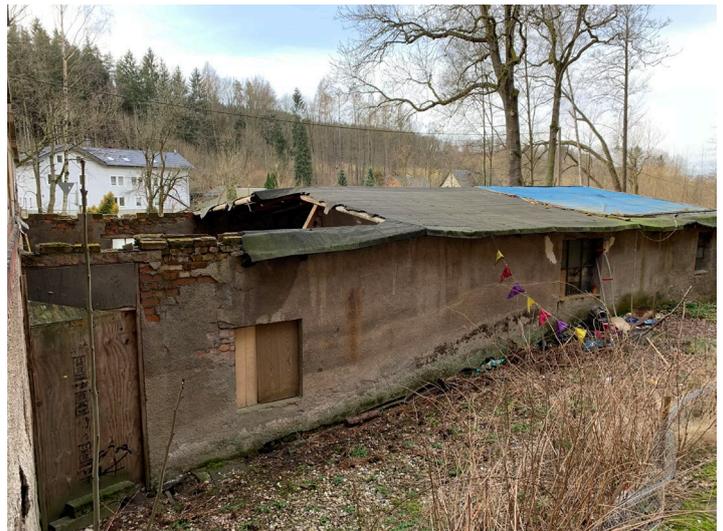
Nebengebäude:	ehemals 2 Garagen, Massivbauweise, zweiflügelige Holztore, Satteldach partiell nicht mehr vorhanden schlechter, verschlissener Bauzustand, Gebäude nicht mehr nutzbar und abbruchreif
----------------------	------------------------------------------------------------------------------------------------------------------------------------------------------------------------------------------

Das Nebengebäude weist einen schlechten, verschlissenen Bauzustand auf, ist nicht mehr nutzbar und abbruchreif. Wegen der Lage des Grundstücks im Außenbereich ist der Abbruch des Nebengebäudes gegenüber einem Erhalt aus Gründen des Bestandsschutzes und künftiger Verwendungsmöglichkeiten abzuwägen bzw. mit der Baubehörde im Vorfeld eines Abbruches zu klären.

Abb. 04 Ansicht des Nebengebäude von Norden

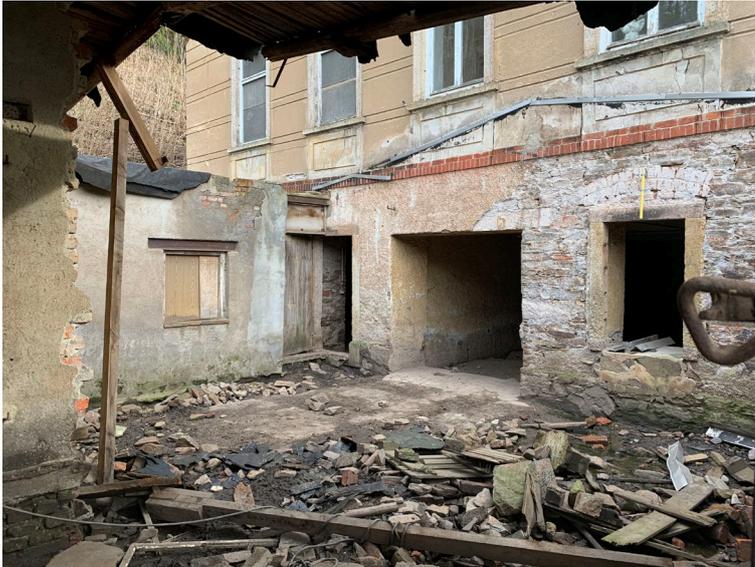
Abb. 05
Teilansicht Anbindung des
Nebengebäudes an das
Kellergeschoss des Wohngebäudes,
Westen

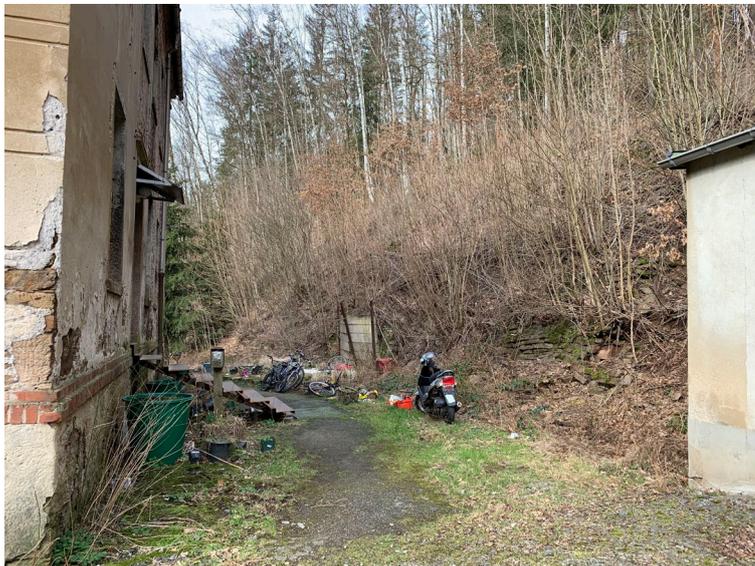
Abb. 06
Teilansicht der nördlichen
Grundstücksfläche mit topografischer
Situation und angrenzendem Wald
