EXPOSÉ zum Gutachten

über den Verkehrswert (i.S.d. § 194 Baugesetzbuch)
für das mit einem Mehrfamilienhaus bebaute Grundstück
in 04736 Waldheim, Auestraße 19

Aktenzeichen: 23 K 217 / 22

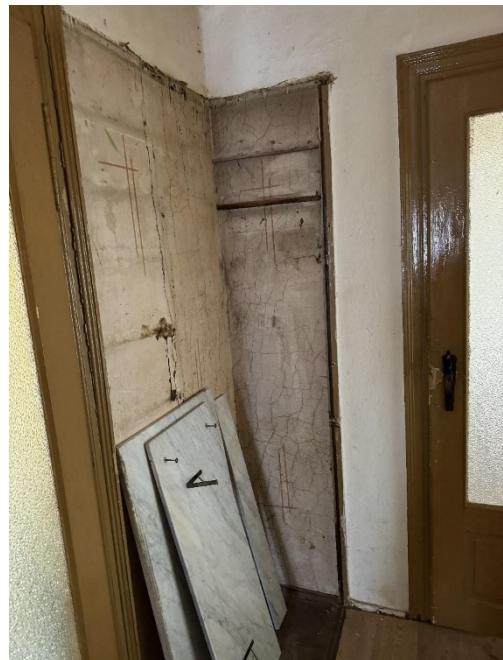
Bild 32: Wand ohne Verkleidung – 1. OG

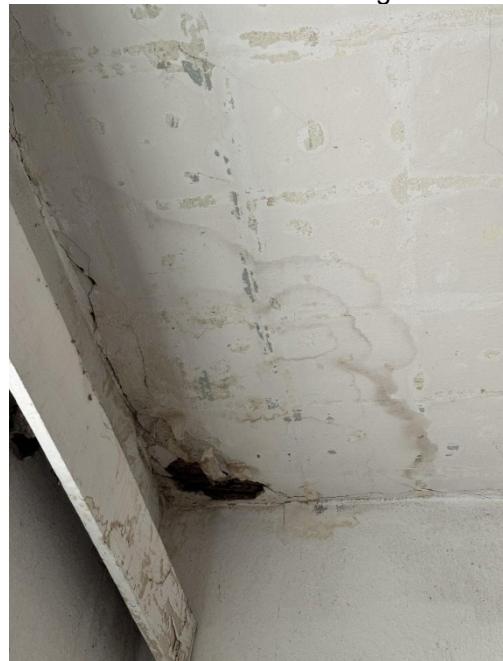
Bild 34: Schaden an Decke SZ – 1. OG
