Exposé zum Verkehrswertgutachten 24 K 258/24

Bewertungstichtag: 04.02.2025

**Einfamilienwohnhaus
Dorfstraße 34
09648 Kriebstein OT Ehrenberg**

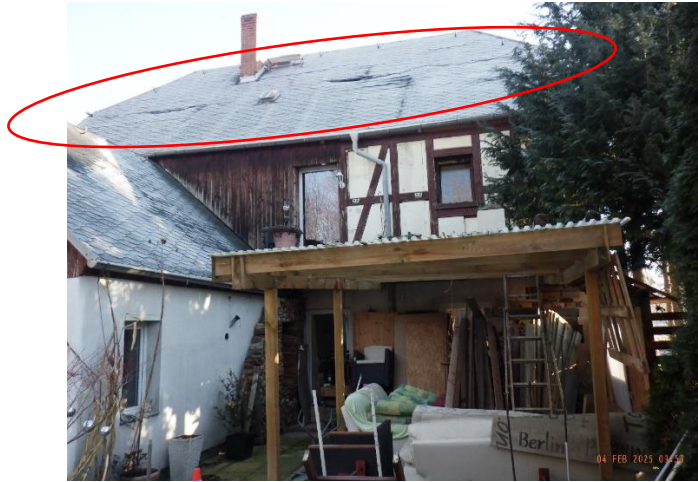
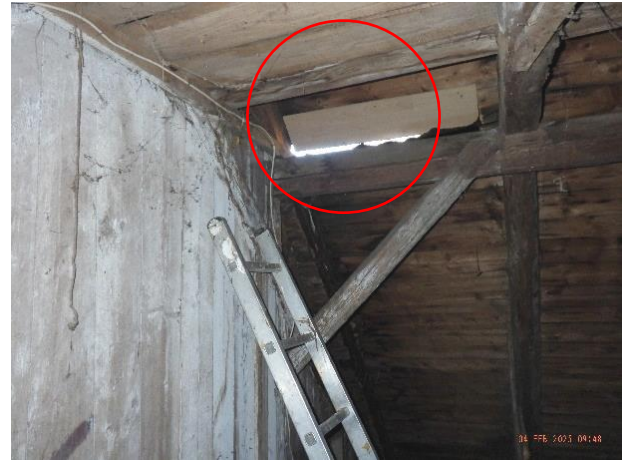
Meiner Meinung nach hat eindringender Regen/Schnee dazu geführt, dass nicht nur das Dachgeschoss, sondern auch die Decke des 1. OG völlig vollgesogen sind.

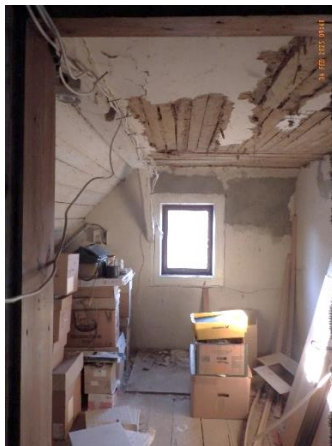
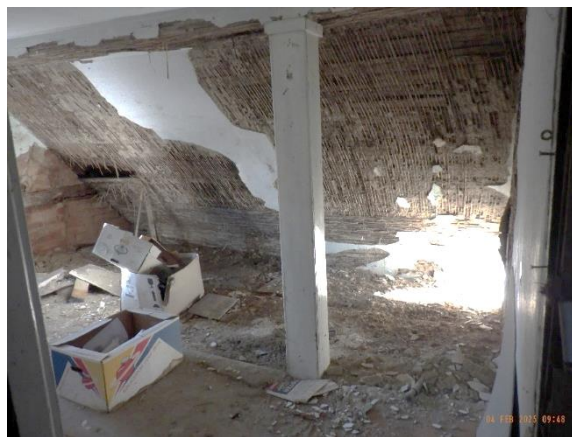
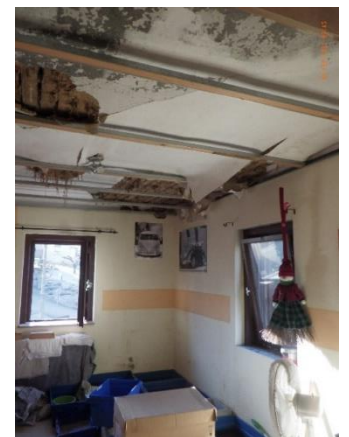
Neben der reinen Last bedeutet die Feuchtigkeit an den Konstruktionshölzern eine erhöhte Gefahr des Schwammbefalls. Dieser wiederum bedingt eine Holzerstörung und den Verlust der Tragfähigkeit.

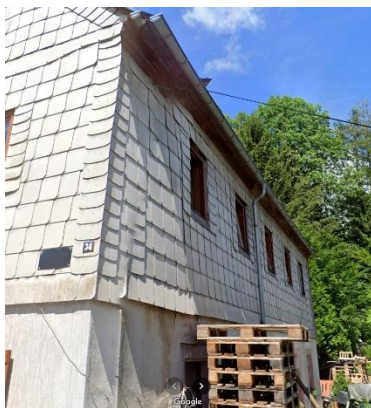
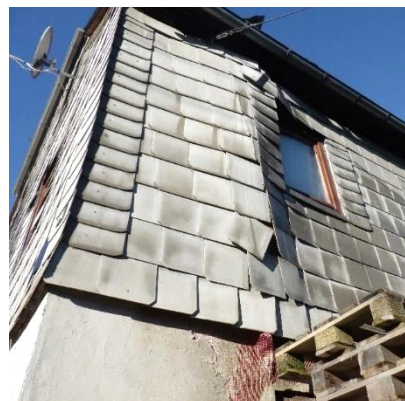
Die Folge davon ist ein zu hohes Gewicht für die Fachwerkkonstruktion. Auf den Google Street View-Aufnahmen aus 2022 (links) ist nur eine leichte Aufwölbung der Verkleidung im OG zu sehen – heute scheint der Fachwerkständer die Last nicht mehr zu tragen (rechts) und beult nach außen.

Erfahrungsgemäß schreitet der Verfall bei einem solchen Schadensbild rapide fort.
