### 1. Allgemeine Angaben:

Bezugnahme:	Verkehrswertgutachten vom 27.09.2023
Zweck der Wertermittlung:	Zwangsversteigerungsverfahren im AG Chemnitz unter AZ: 27 K 79/23
Bewertungsgegenstand:	bebautes Grundstück
Grundstücksgröße:	942 m <sup>2</sup>
Bebauung auf dem Grundstück:	Wohnhaus mit seitlichem Anbau
Wohnfläche:	81,80 m <sup>2</sup>
Vermietungssituation:	selbst genutzt
Wertermittlungstichtag / Qualitätstichtag:	14.09.2023
<b>Verkehrswert</b> (i.S.d. §194 BauGB):	<b>38.000 €</b>

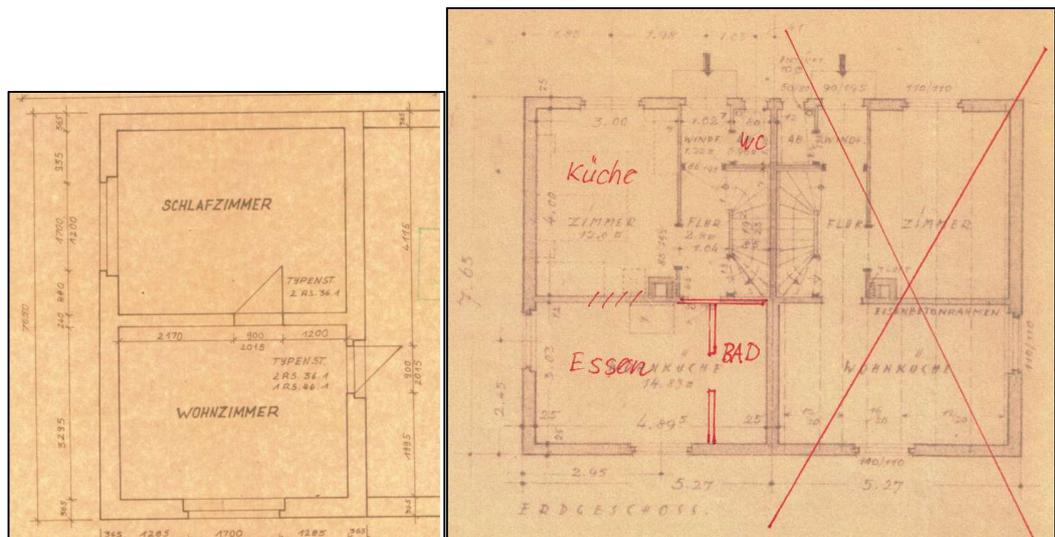
Anbau/Wohnhaus:

Baujahr:	Wohnhaus: 1937, Anbau: 1973
Teilsanierung/Umbau:	2019
Konstruktionsart:	auf Streifenfundamenten gegründet, Massivbauweise
Art der Gebäude:	WH: eingeschossig, einfach ausgebautes DG, KG Anbau: eingeschossig, teilunterkellert
Nutzung:	vollständig selbst genutzt
Dach:	WH: Satteldach als Pfettendach mit Schiefereindeckung, lange Standzeit Anbau: Bitumenbahneindeckung
Treppe:	Holztreppe zum Dachgeschoss, massive Treppe zum Kellergeschoss
Fenster:	ein- und zweiflüglige Kunststofffenster mit Isolierverglasung, innen weiß, außen braun, ohne Sprossen,
Türen:	Hauseingang: braune Holztür mit Glaseinsätzen Innentüren: einfache weiße Türen, teilweise keine Türen
Außenansicht:	alter Rauhputz, lange Standzeit, Schadstellen vorhanden, kleine Holzverkleidung unter dem Dach, schwarze Dachdeckung, Granitsockel
Innenausstattung:	sehr einfache Innenausstattung, sehr kleines Bad mit Dusche und Waschbecken, separates WC, Zentralheizung defekt, Kaminofen vorhanden, einfache Wand-, Decken- und Bodenbeläge, teilweise unvollständig, feuchter Keller, teilw. Bauschäden

Außenanlagen:	ungepflegter Garten in starker Hanglage, 14 m Höhenunterschied, Außentrepfen schräg und verschoben, Stützmauern defekt,
