# Exposé

## Verkehrswertgutachten 27 K 94/25

Bewertungstichtag: 12.06.2025

**Einfamilienwohnhaus  
Untere Hauptstraße 86  
09228 Chemnitz OT Wittgensdorf**

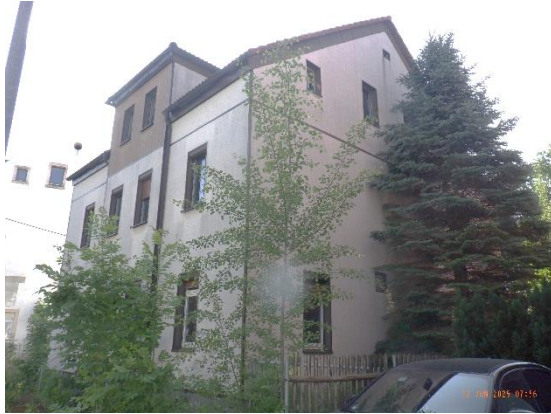
Straßenansicht Nordostansicht

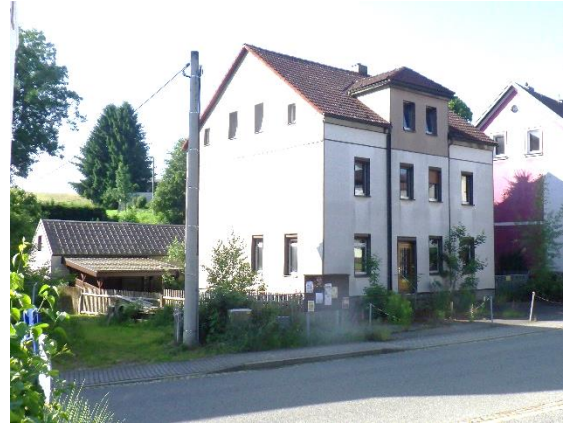
Straßenansicht Nordwestansicht

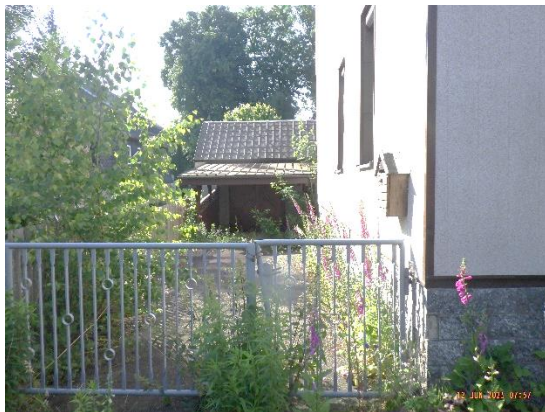
Zufahrt zum Hof am Ostgiebel

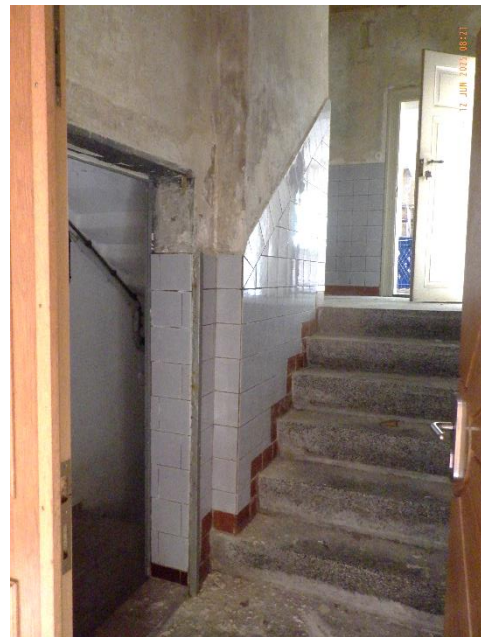
Hausflur im EG

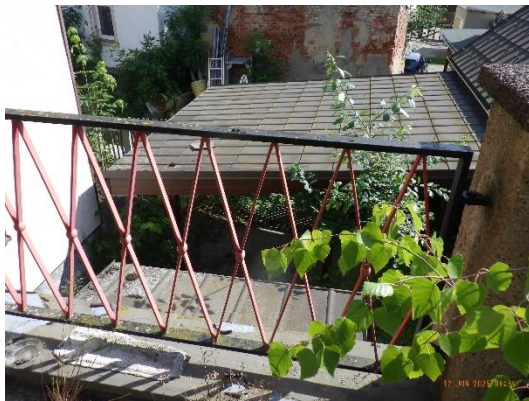
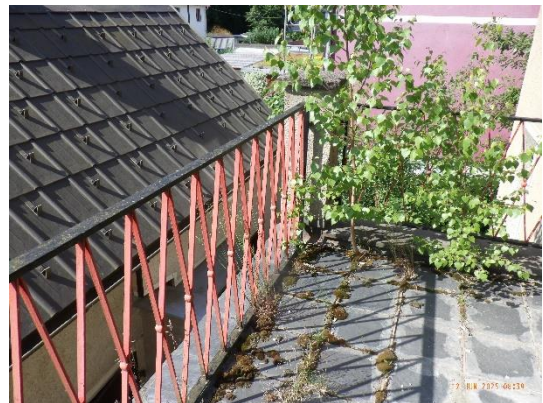
Dachterrasse auf dem Vorhaus

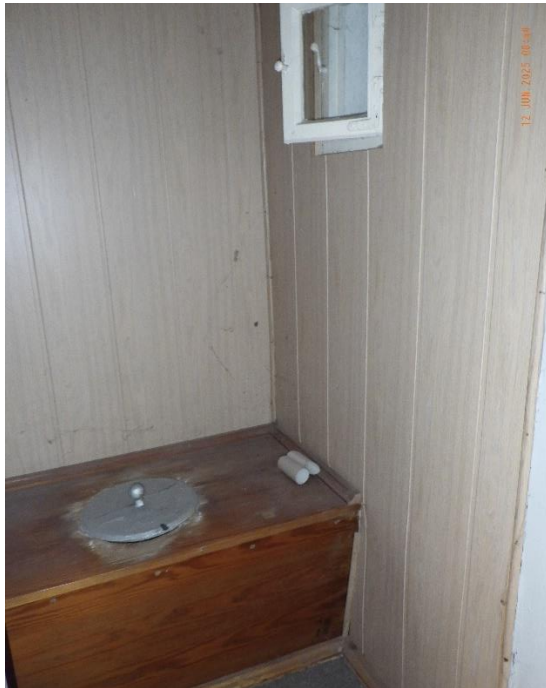
Sanitäre Anlagen der ehem. Gaststätte im EG Nebengebäude

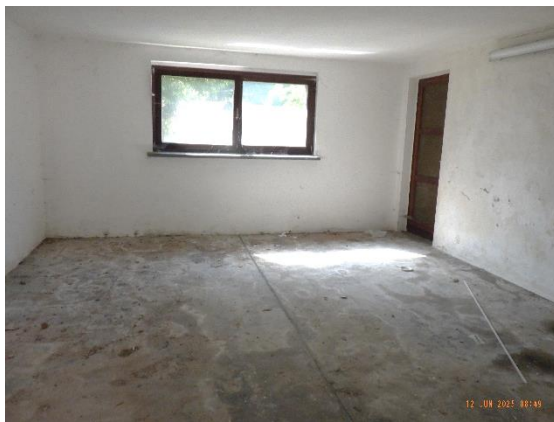
Garage im EG Nebengebäude
