## Auszug aus dem Gutachten über den Verkehrswert

### **Sondereigentum an der Wohnung Nr. 2 in 38889 Blankenburg, Teufelsmauer 3 A**

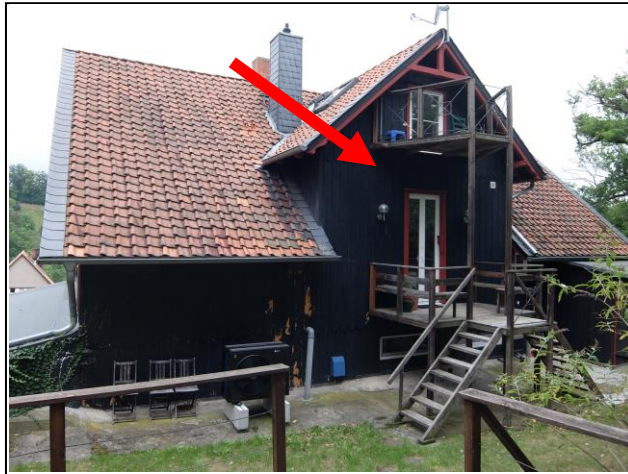
Ansicht von Nord-Ost

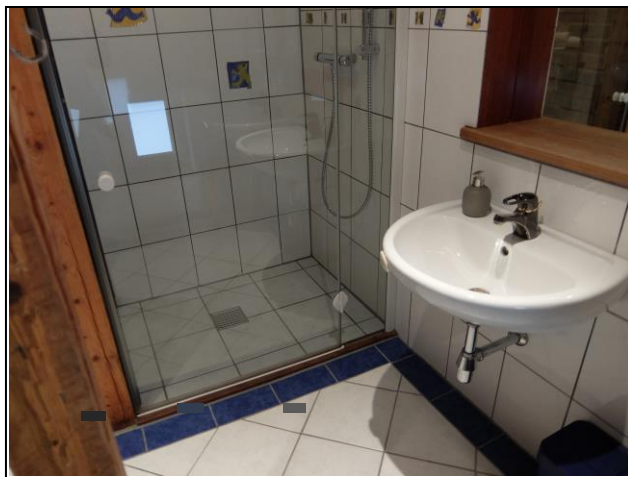
Innenansicht Dusche/WC

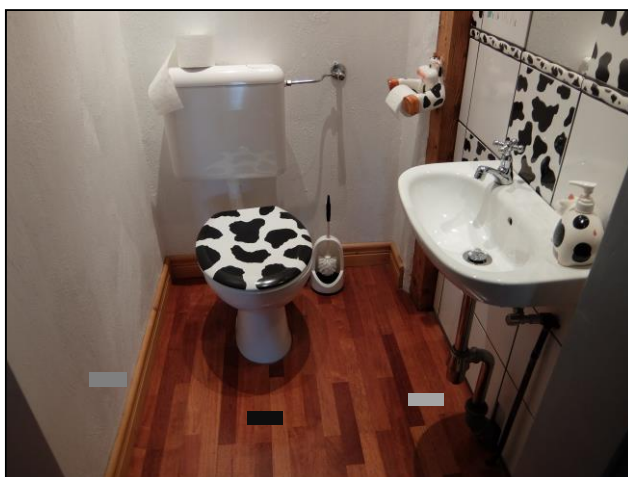
Innenansicht WC
