## Auszug aus dem Gutachten über den Verkehrswert

### **Einfamilien-Doppelhaushälfte in 38895 Derenburg, Friedenstr. 16**

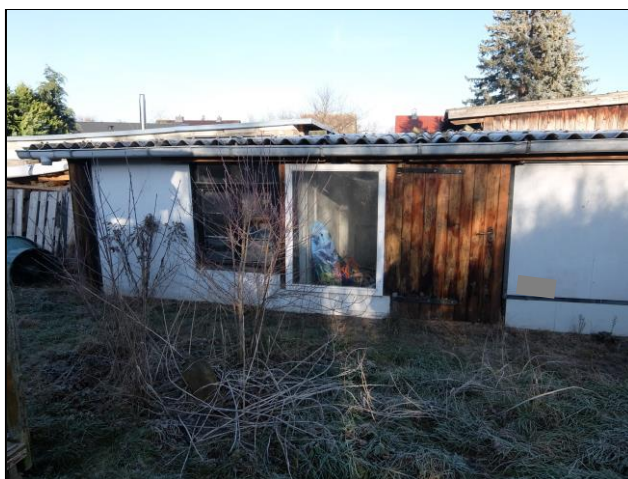
Ansicht Schuppen von Süden

Schuppen mit Vordach in einfacher Holzbauweise, Baujahr geschätzt ca. um 1954, Steinfußboden, teilweise Holzfenster, teilweise Metallfenster, überwiegend einfach verglast, Holzbrettertüren, Holzdach überwiegend als Flachdach, teilweise als Pultdach, mit Wellplatten, Dachrinnen und Regenfallrohre aus Kunststoff, einfacher Zustand

Es besteht augenscheinlich folgender Reparaturstau:

- Reparatur Dachdeckung
