## Auszug aus dem Gutachten über den Verkehrswert

### Zweifamilienhaus in 38889 Blankenburg, Westerhäuser Str. 29

Beschluss vom **25.03.2024**  
Geschäftsnummer: **12 K 20/23**

**Tag der Ortsbesichtigung:** 28.05.2024

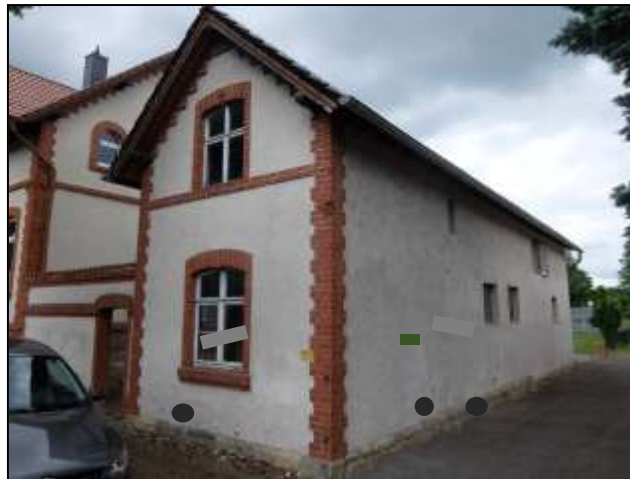
Ansicht Wirtschafts- u. Garagengebäude von Süd-Ost

Es besteht augenscheinlich folgender Reparaturstau:

- teilweise Fassadenarbeiten
- teilweise Reparatur Sockel

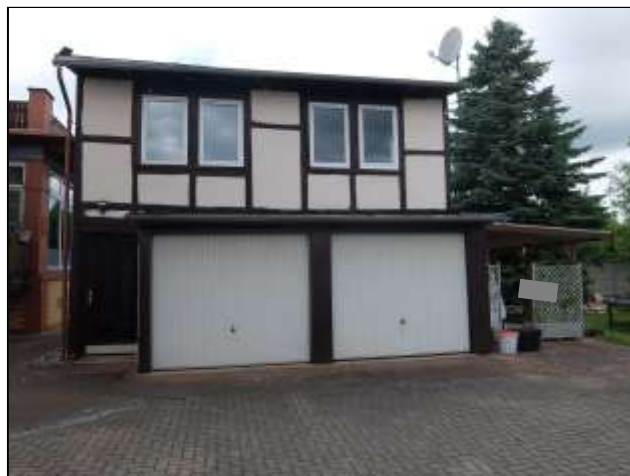
Ansicht Garagengebäude von Osten

Es besteht augenscheinlich folgender Reparaturstau:

- teilweise Fassadenarbeiten
