Auszug aus dem Gutachten über den Verkehrswert

**Sondereigentum an der Wohnung Nr. 3
im Obergeschoss rechts in
38889 Blankenburg, Hasselfelder Str. 37**

Beschluss vom **14.03.2024**
Geschäftsnummer: **12 K 26/23**

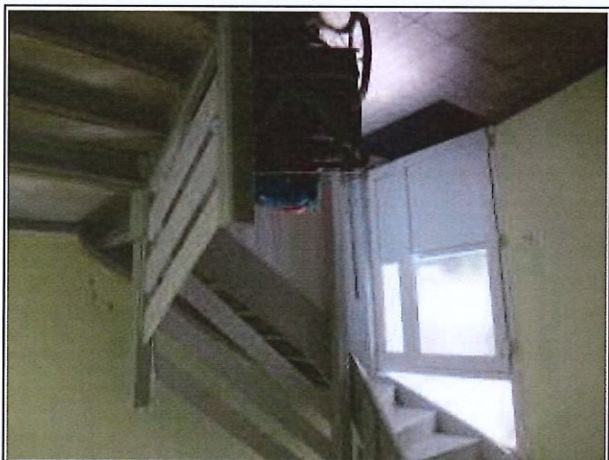
Innenansicht Hauseingangstflur

Die gesamte Wohnanlage befindet sich, dem äußerlichen Anschein und der Ortsbesichtigung nach, in einem befriedigenden bis ausreichenden baulichen Gesamtzustand und entspricht einem einfachen bis mittleren Wohnstandard. Es besteht augenscheinlich folgender Reparaturstau am Gemeinschaftseigentum:
▪ Feuchtigkeits- und Putzschäden an den Kellerwänden
▪ teilweise Putzschäden an den Wänden im Treppenhaus

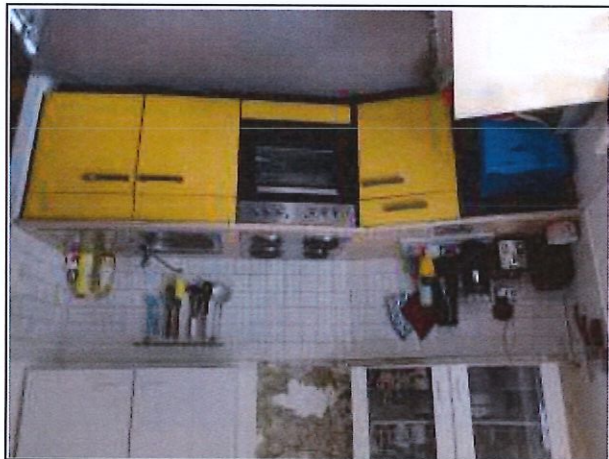
Innenansicht Küche

Es besteht augenscheinlich folgender Reparaturstau:
▪ teilweise Verputzarbeiten der Wände (Küche)
▪ teilweise Rissbildungen in den Wänden
▪ teilweise Feuchtigkeits- und Schimmelschäden (Innenwand Schlafzimmer)
▪ Feuchtigkeits- und Putzschäden an den Kellerwänden
