## Auszug aus dem Gutachten über den Verkehrswert

### **Einfamilienhaus in 38889 Blankenburg OT Heimbürg, Bärenstein 10**

| <b>Tag der Ortsbesichtigung:</b> | 15.01.2026 |

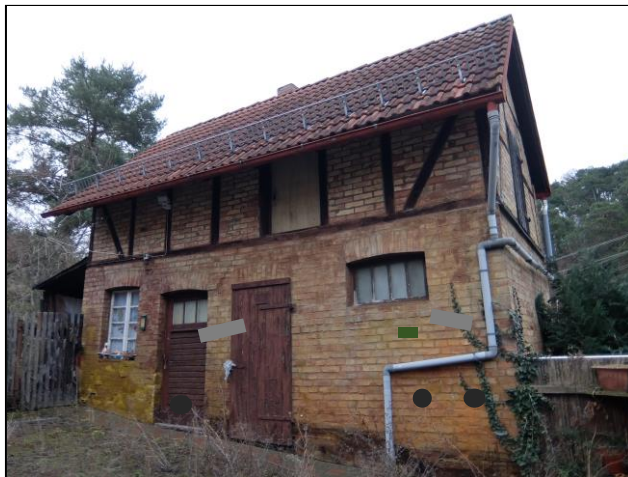
Ansicht Wirtschaftsgebäude von Westen

Wirtschaftsgebäude, überwiegend in massiver Bauweise, teilweise Holzfachwerk mit Ausmauerung, Baujahr geschätzt auf ca. um 1920, Zwischendecke als massive Decke, Betonboden, Stromanschluss, Holzfenster, einfach verglast, Holztüren, Holzdach als Satteldach mit Tonziegeln, Dachrinnen und Regenfallrohre überwiegend aus Zinkblech, einfacher Zustand.

- teilweise Rissbildungen im Mauerwerk
- teilweise Feuchtigkeits- und Putzschäden im Wandbereich
- teilweise Fassadenarbeiten

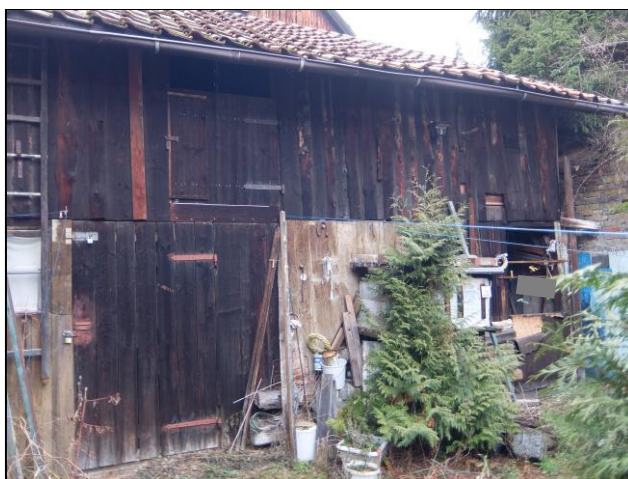
Ansicht Holzschuppen von Süd-Ost

Holzschuppen in einfacher Holzbauweise, Baujahr ca. um 1950, Zwischendecke als Holzbalkendecke, Steinfußboden, Holztür, Holzdach als Pultdach mit Tonziegeln, Dachrinnen und Regenfallrohre aus Kunststoff, einfacher Zustand.
