# Kurzexpose'

Geschäftsnummer: 15 K 3/2026  
Gemarkung Neuwegersleben, Flur 3, Flurstück 142

## Wohnhaus Gebäude A

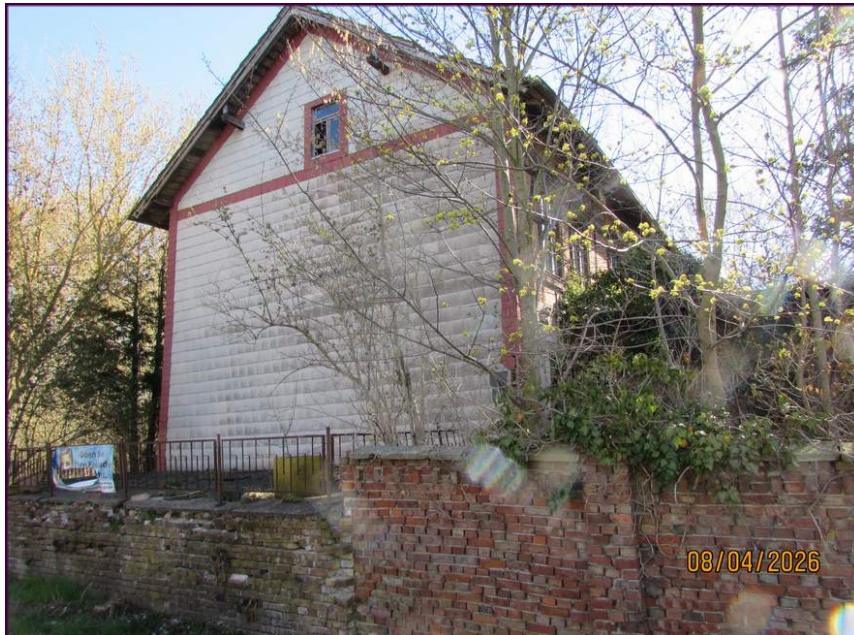
Abbildung 1: Wohnhaus mit Straßengiebel.
