Fotodokumentation Außenansichten

Immobilienbewertung © Sachverständigenbüro Dipl.-Ing. Rolf Manig

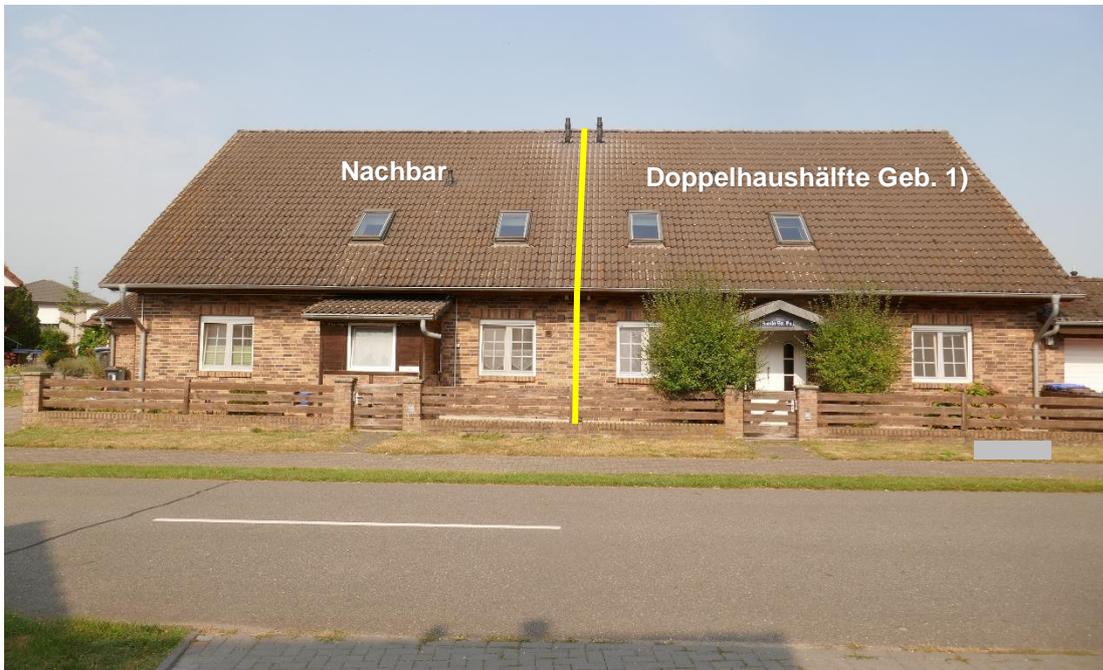
Foto 1, Blick von der Steimker Straße zum Grundstück mit Doppelhaushälfte (Geb. 1), Südostansicht

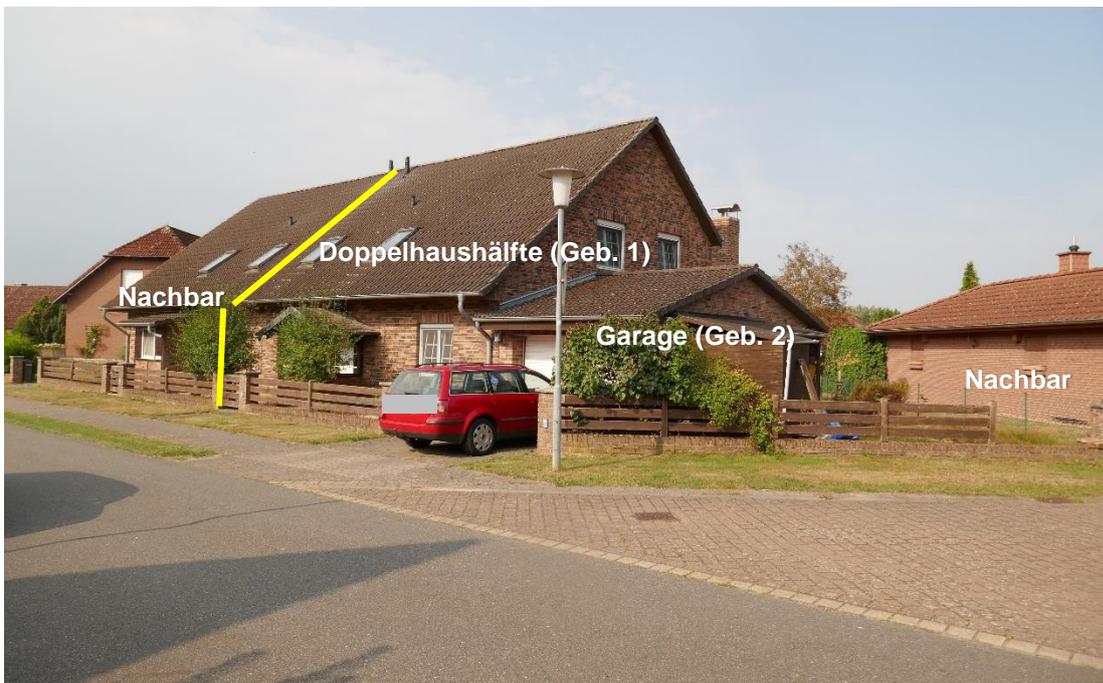
Foto 2, Blick von der Steimker Straße/Ecke Am Ziegelberg zum Grundstück mit Doppelhaushälfte (Geb. 1) und Garage (Geb. 2), Ostansicht

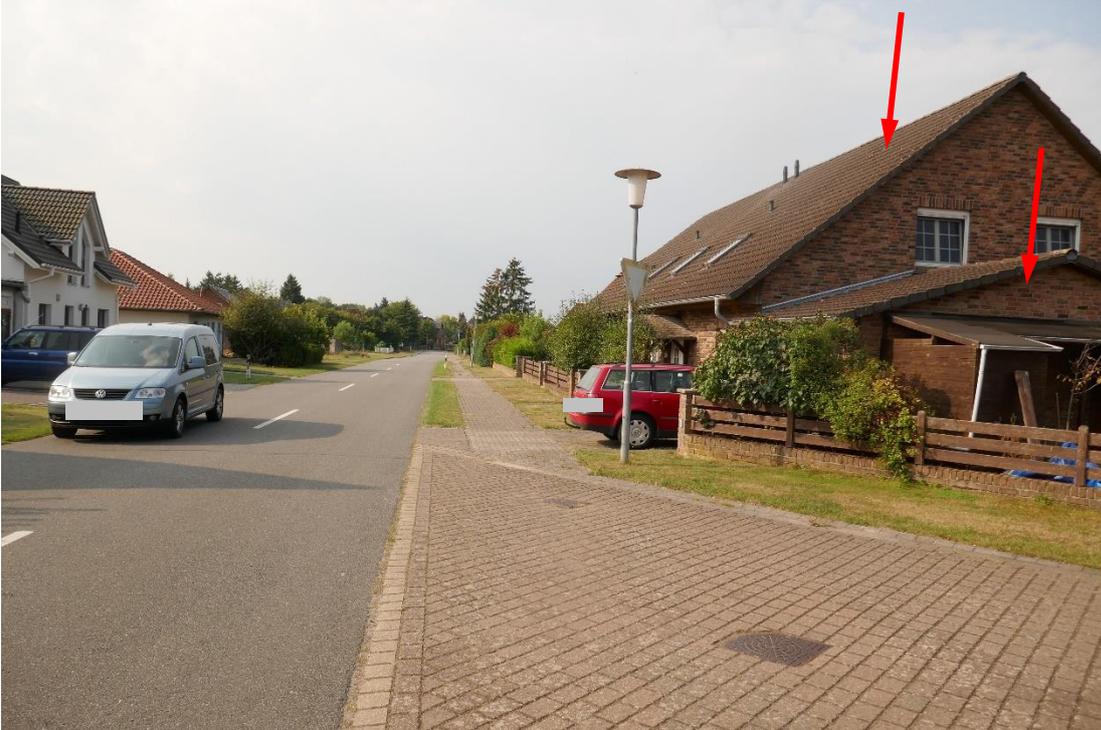
Foto 3, Steimker Straße, Blick nach Südwesten, zum Dorf, Pfeile weisen zur Doppelhaushälfte (Geb. 1) und zur Garage (Geb. 2), Nordostansicht

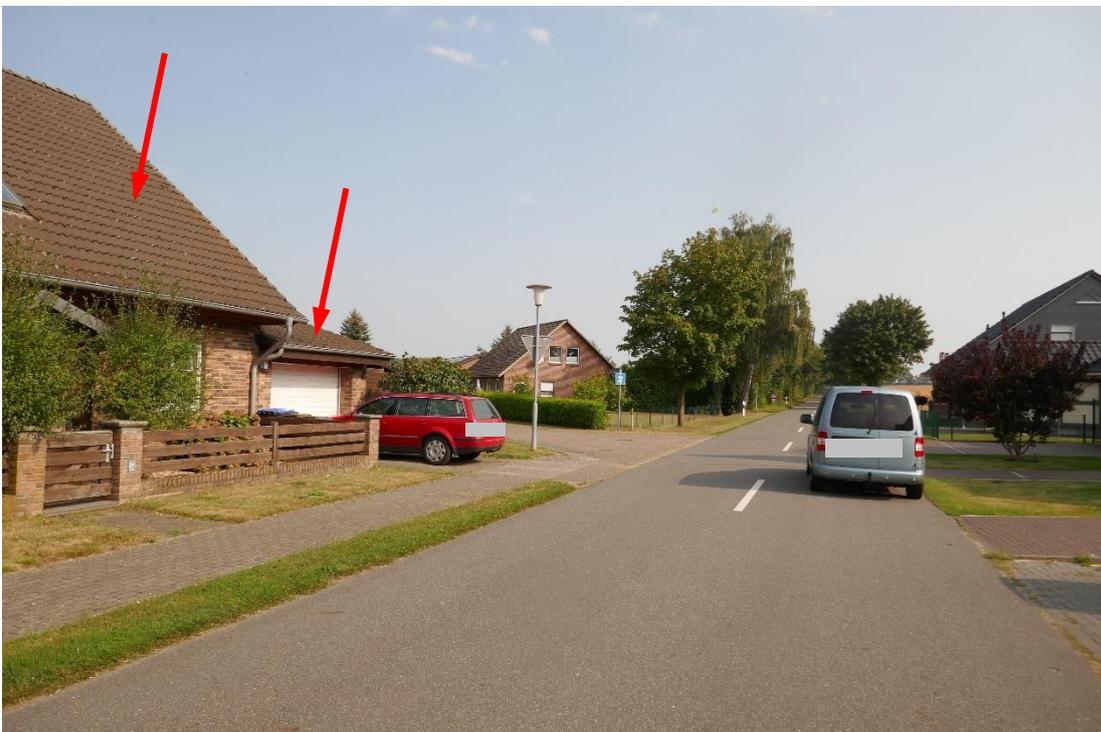
Foto 4, Steimker Straße, Blick nach Nordosten, Pfeile weisen zur Doppelhaushälfte (Geb. 1) und zur Garage (Geb. 2), Südwestansicht

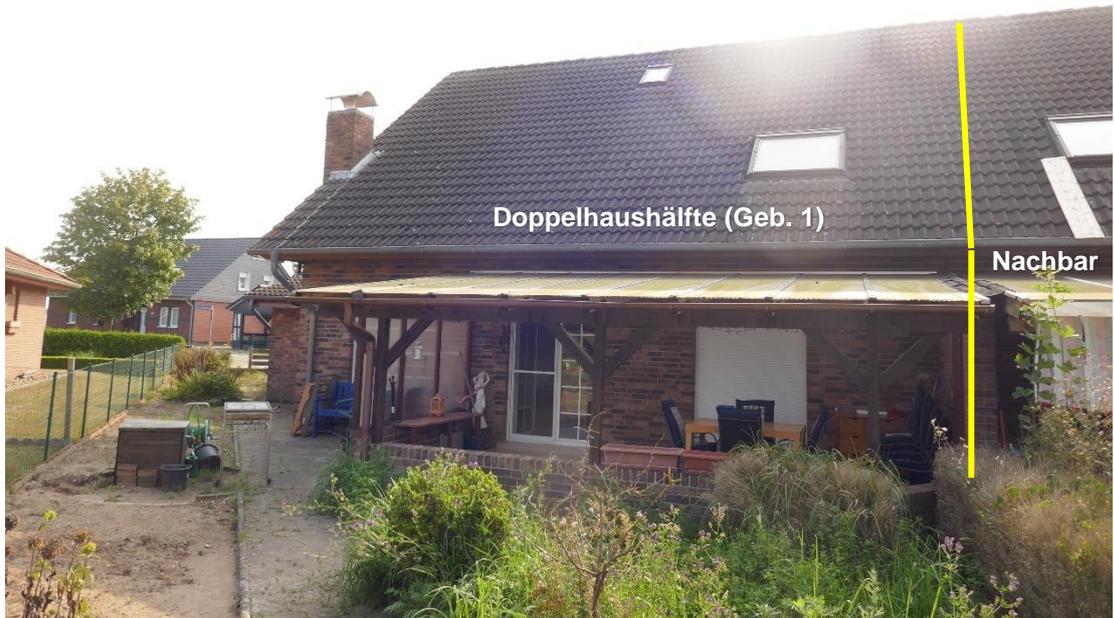
Foto 5, Gartenansicht Doppelhaushälfte (Geb. 1) mit überdachtem Freisitz/überdachter Terrasse, Westansicht

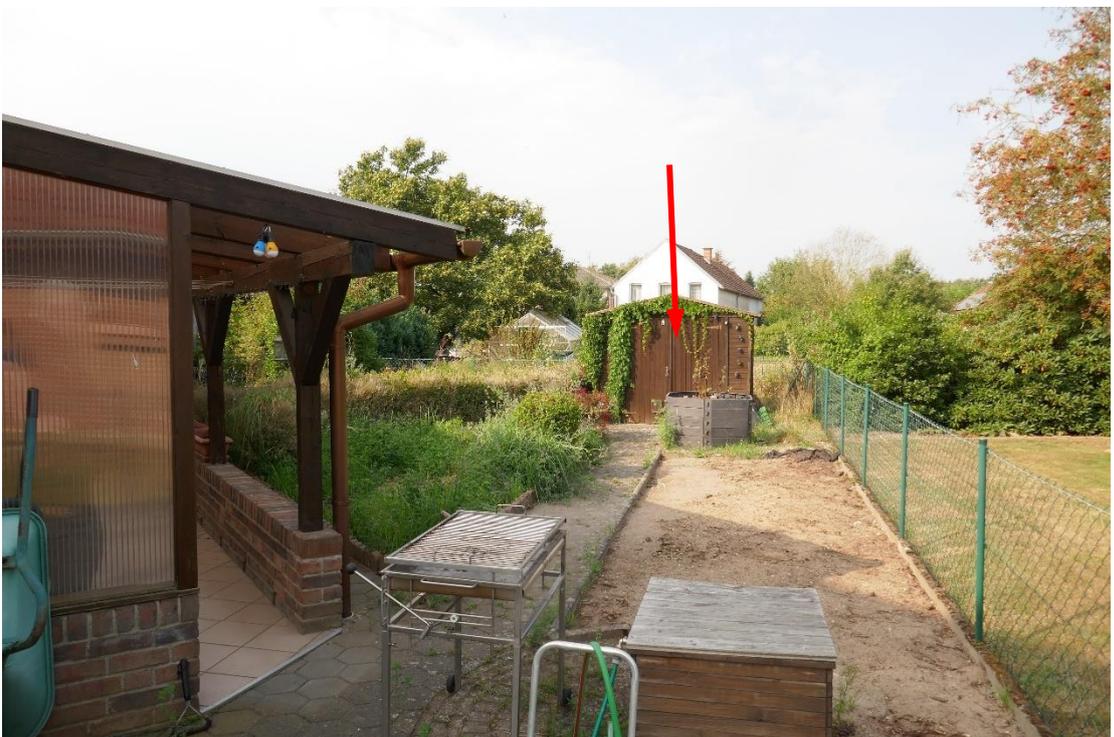
Foto 6, Blick zu Garten, im Hintergrund kleiner Geräteschuppen (Pfeil), links im Bild überdachter Freisitz, Ostansicht

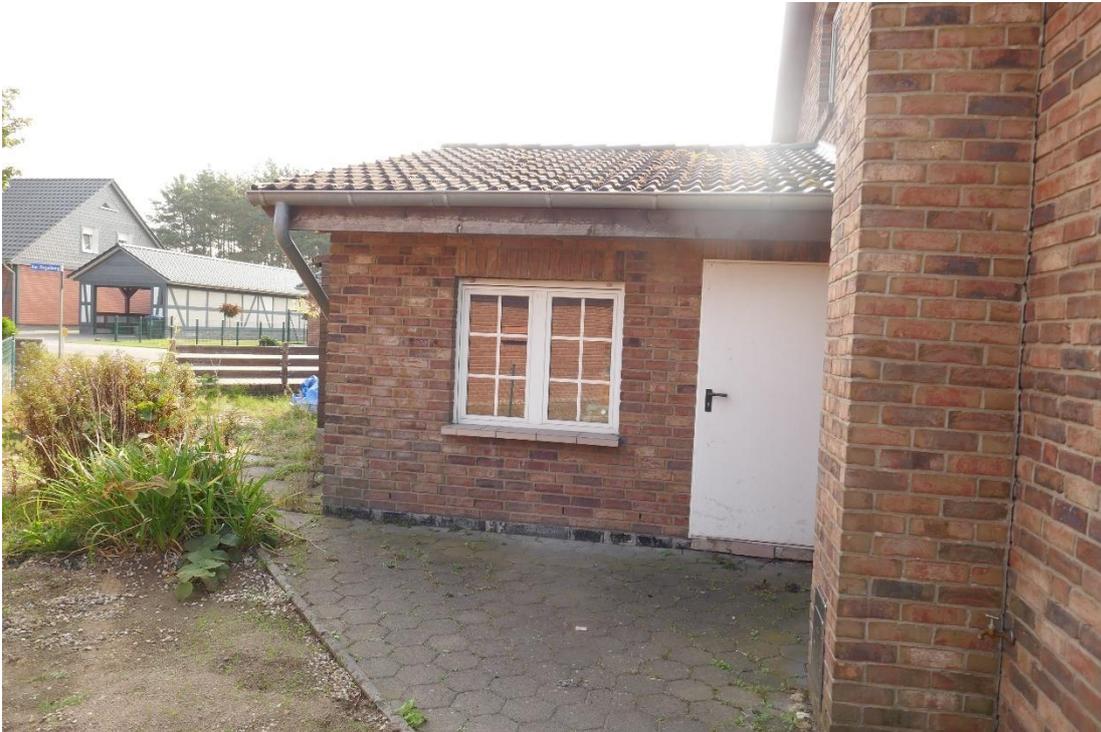
Foto 7, Rückseite der Garage (Geb. 2) mit Zugang vom Garten, Nordwestansicht

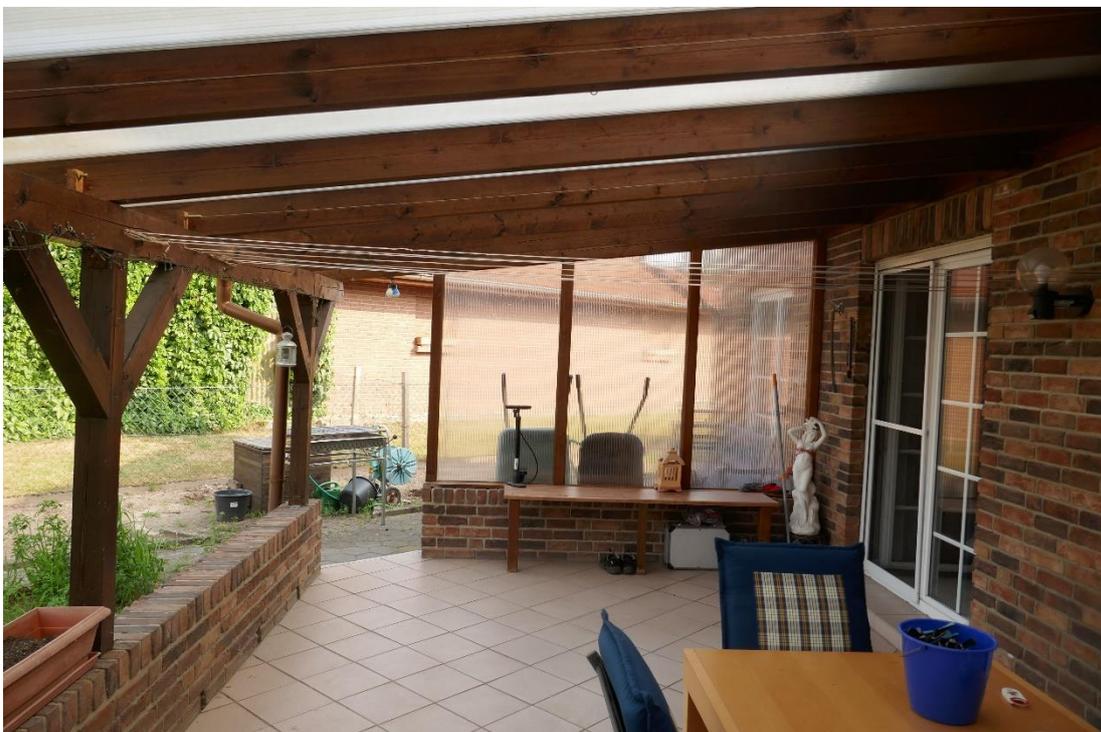
Foto 8, überdachter Freisitz, Blick nach Nordosten, Südwestansicht
