### Fotodokumentation Außenansichten

Immobilienbewertung © Sachverständigenbüro Dipl.-Ing. Rolf Manig

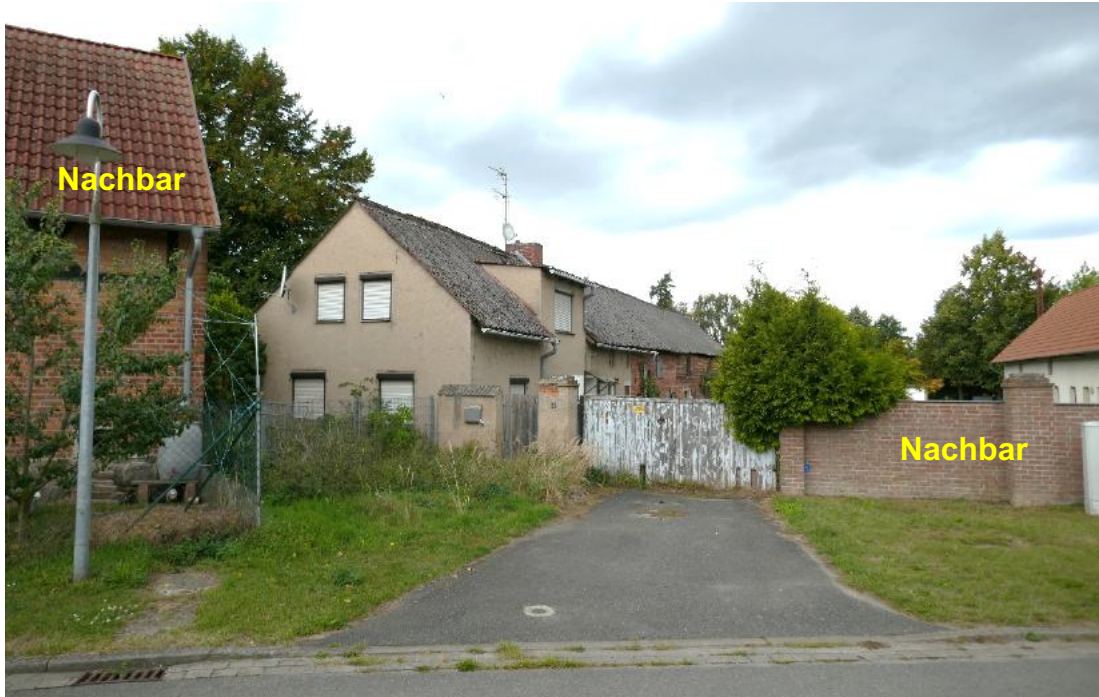
Foto 1, Blick von der Dorfstraße zum Grundstück mit Wohn-/Wirtschaftsgebäude (Geb. 1), Ostansicht

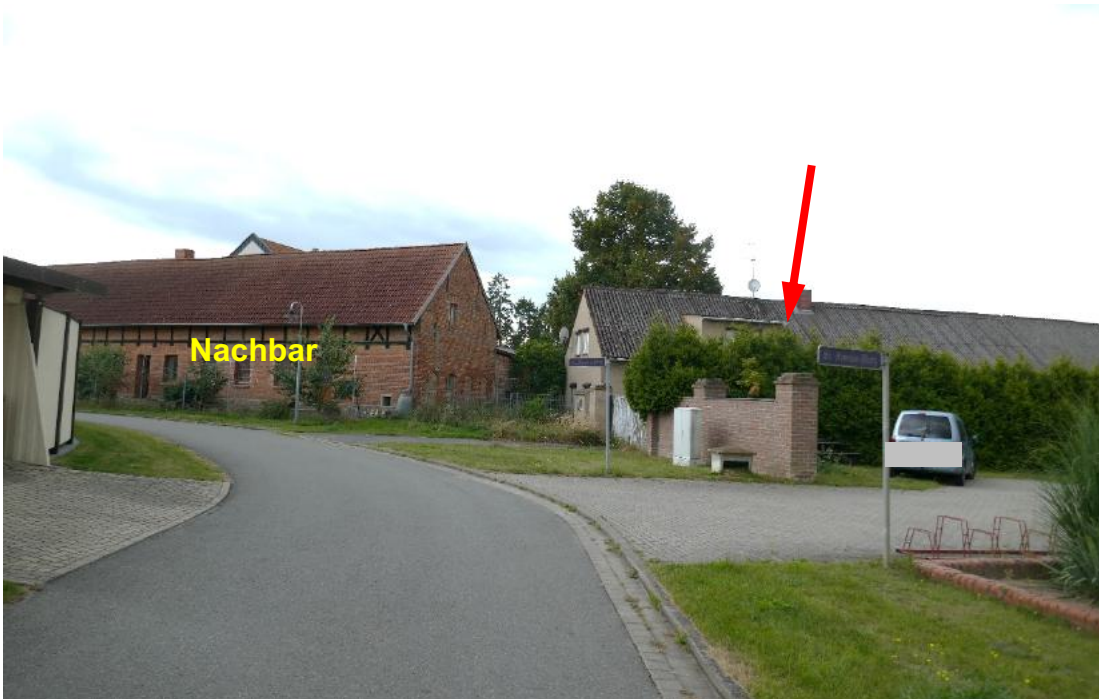
Foto 2, Dorfstraße, Blick nach Westen, Pfeil weist zum Grundstück mit Wohn-/Wirtschaftsgebäude (Geb. 1), Nordostansicht

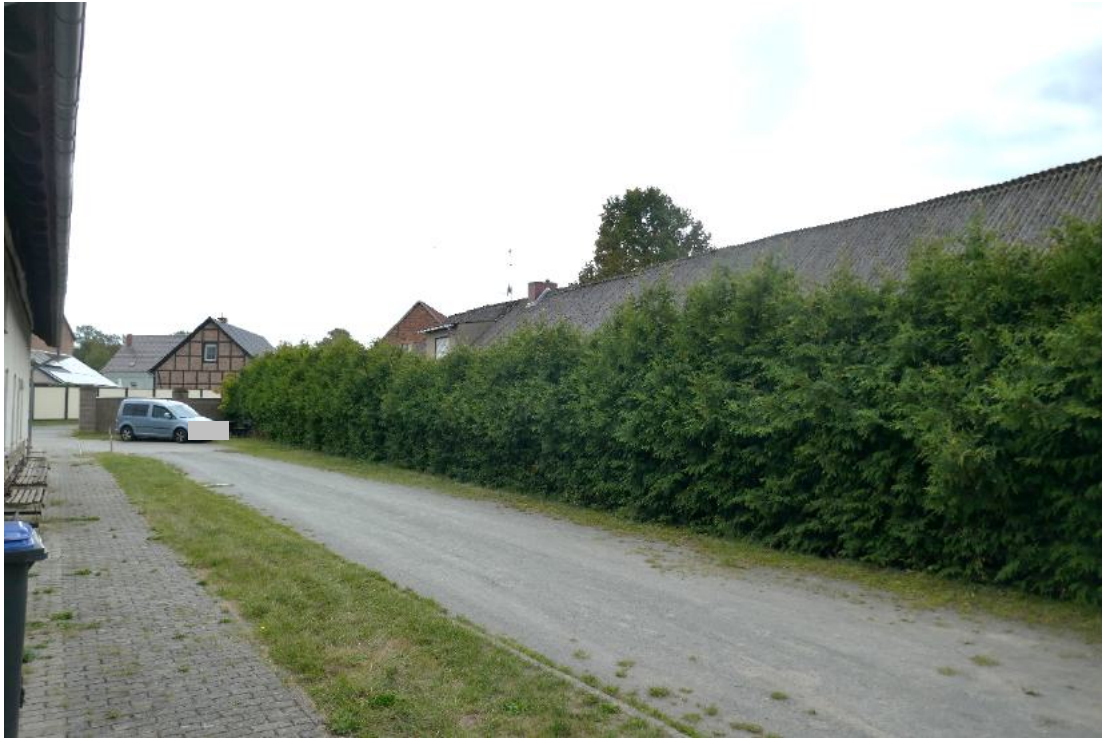
**Foto 3, Blick vom Nachbargrundstück, Stützpunkt Freiwillige Feuerwehr Roxförde, zum Grundstück hinter der hohen Koniferenhecke, Nordwestansicht**

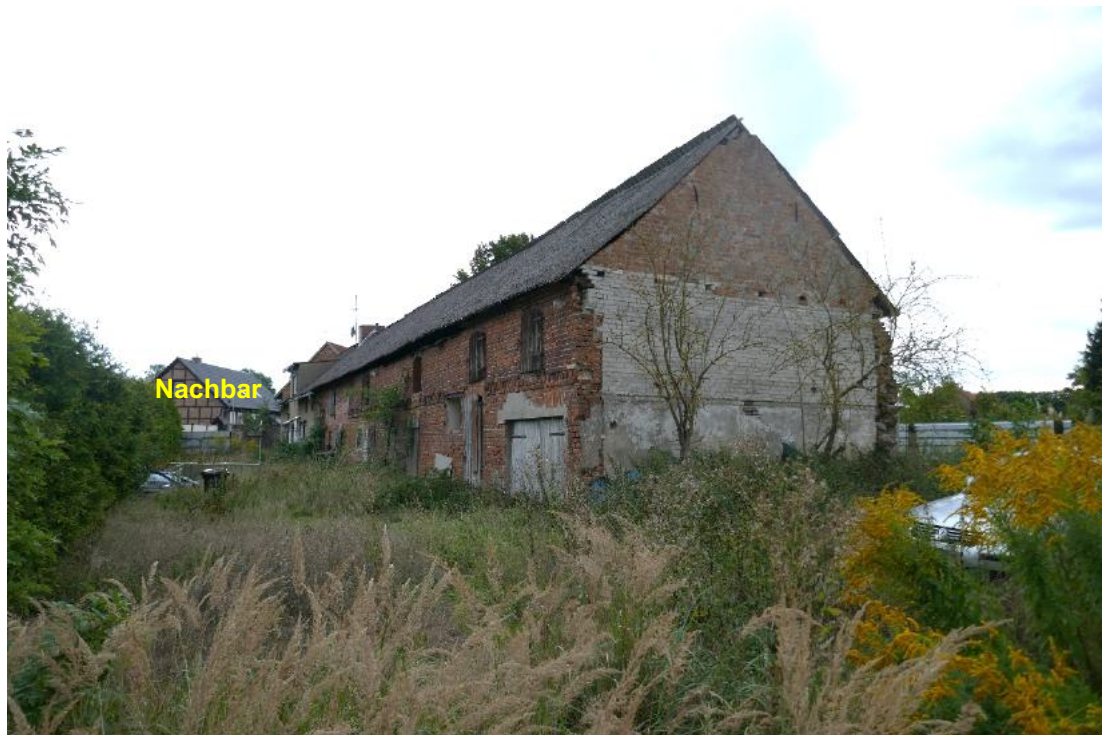
**Foto 4, Blick vom Grundstück zum Wohn-/Wirtschaftsgebäude (Geb. 1), im Vordergrund Gebäudeteil Wirtschaftsgebäude, Nordwestansicht**

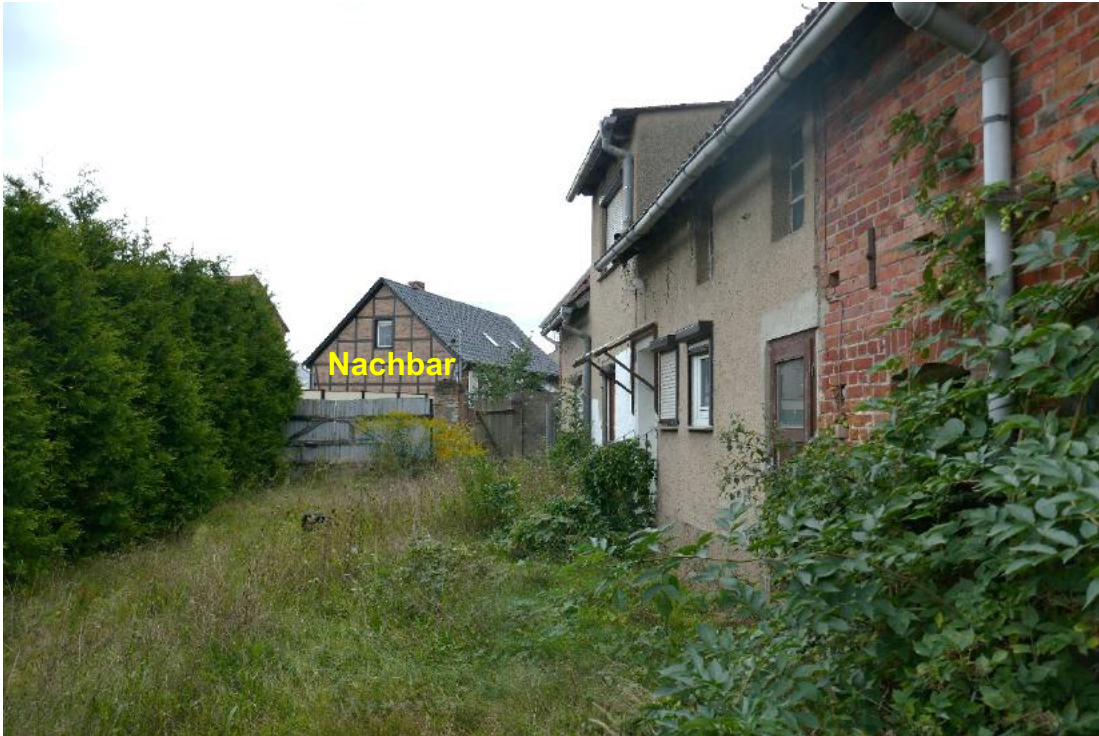
**Foto 5, Gebäudeteil Wohngebäude, Fassade geputzt, im Hintergrund Zufahrt zum Grundstück mit Tor verschlossen, Nordwestansicht**

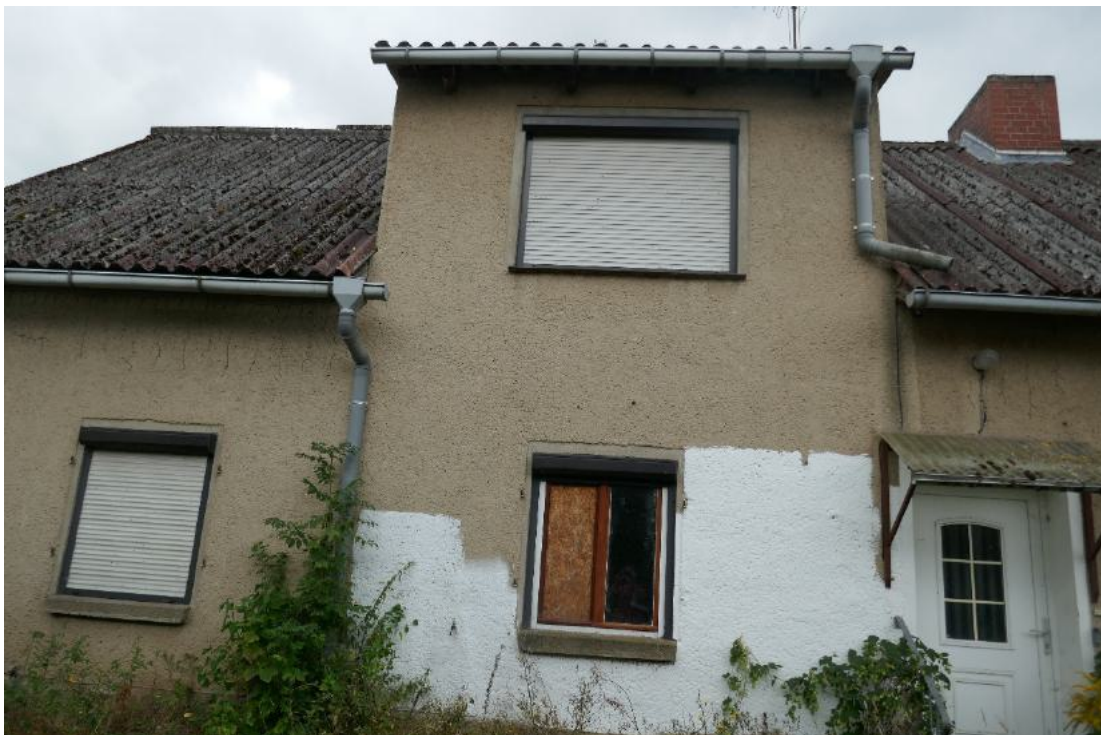
**Foto 6, Gebäudeteil Wohngebäude mit großem Dachaufbau, einem Zwerchhaus, und Hauseingangstür, Nordostansicht**

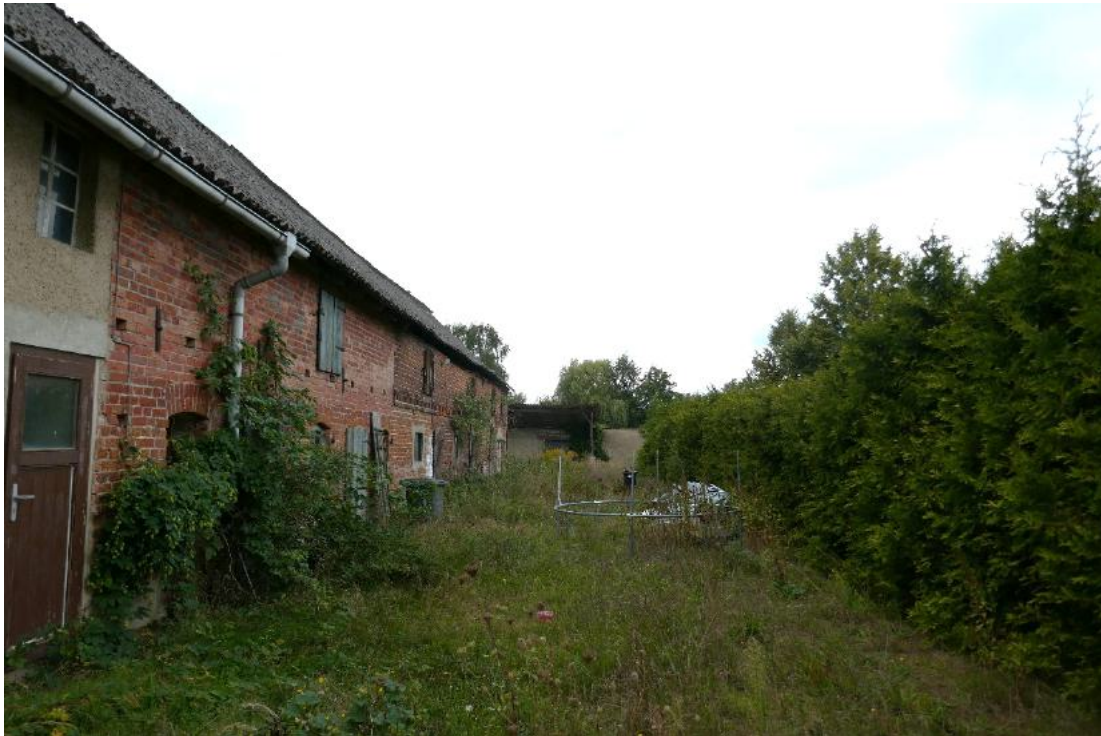
**Foto 7, Gebäudeteil Wirtschaftsgebäude, Fassade Sichtmauerwerk (Hartbrandziegel), Südostansicht**

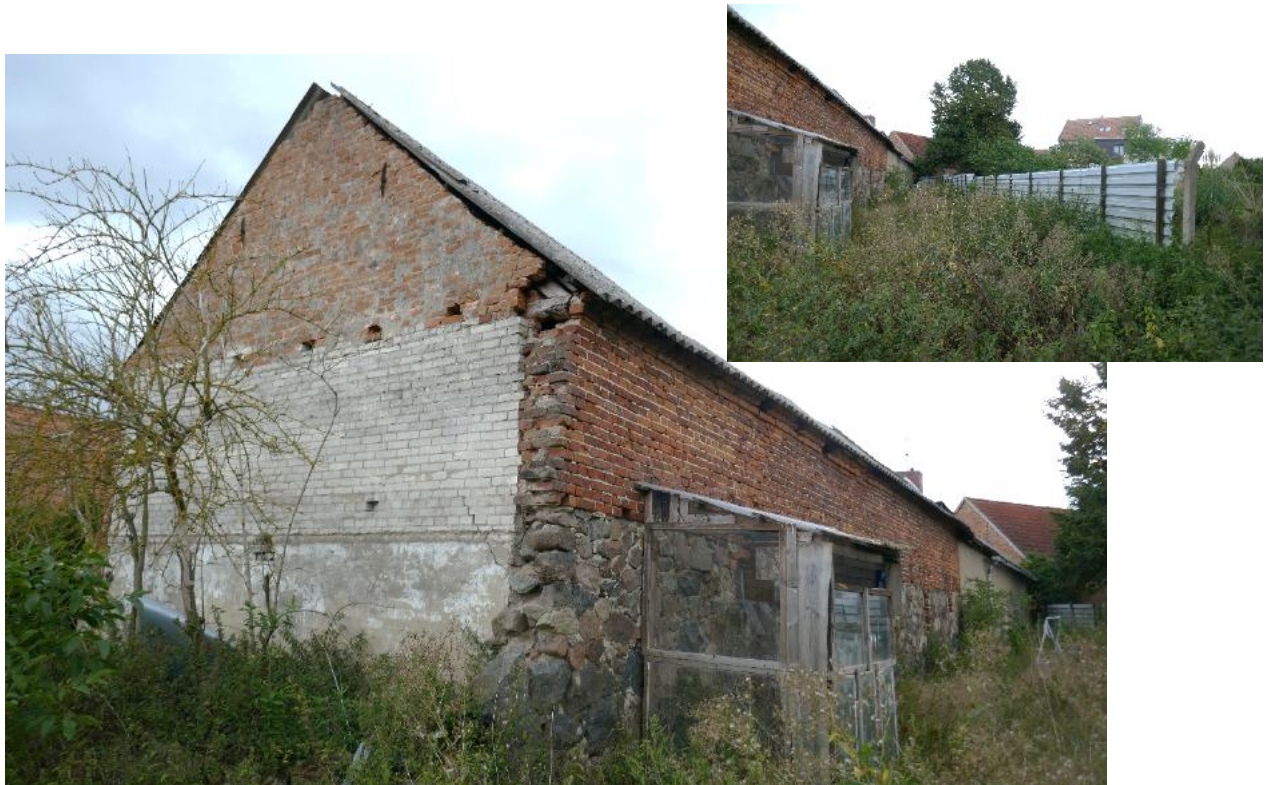
**Foto 8, Gebäudeteil Wirtschaftsgebäudesüdwestliche Außenwand, kleines Foto Zaun mit Profilblechen beplankt, Nordwestansicht**

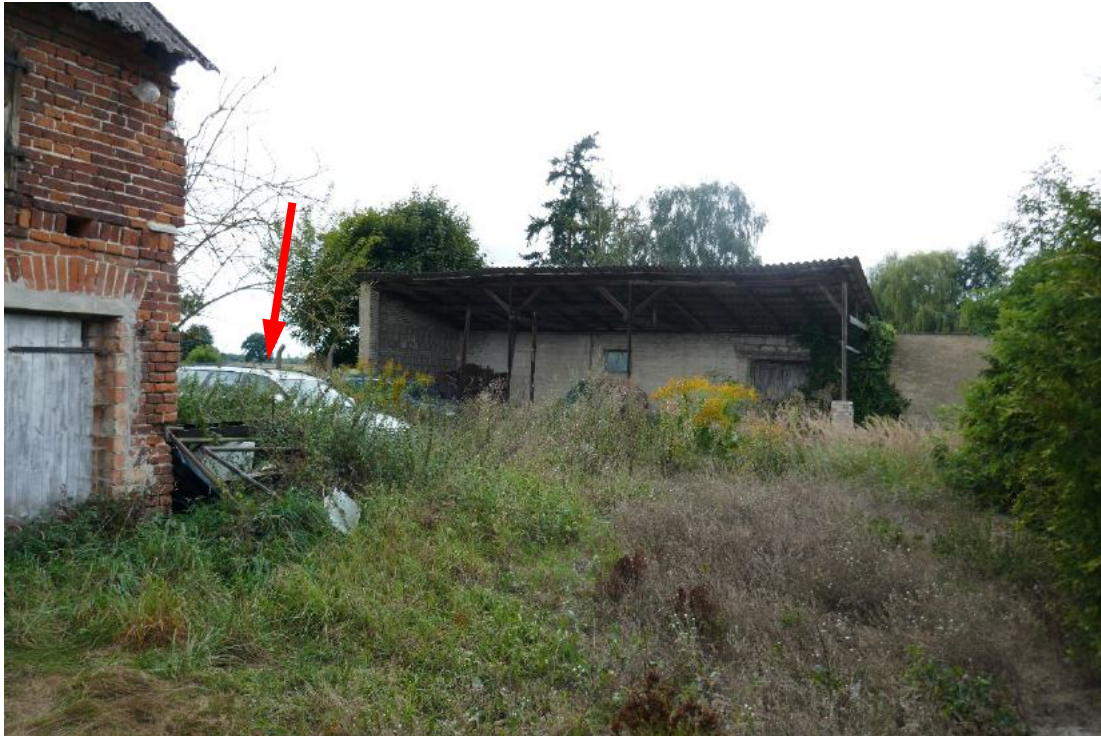
**Foto 9, Blick zum Unterstand (Geb. 2), Pfeil weist zu einem fahruntüchtigen Pkw, Südostansicht**

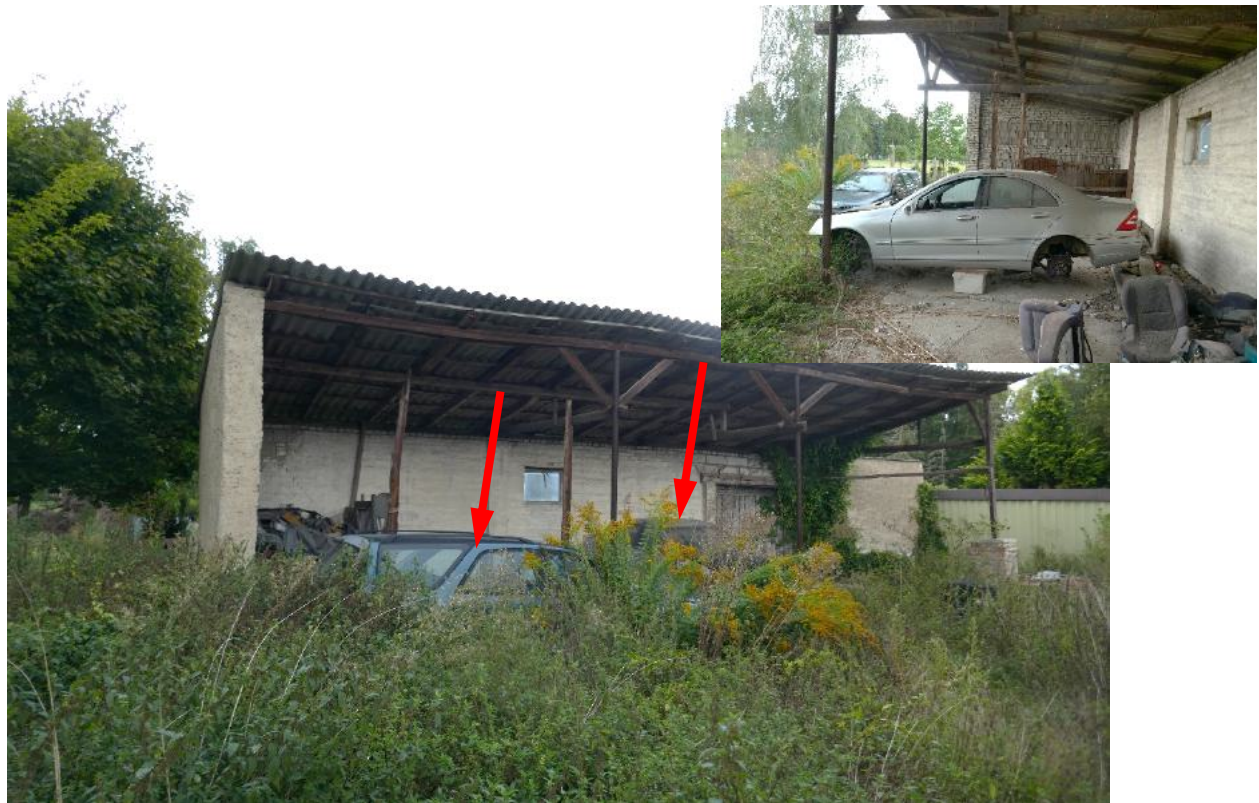
**Foto 10, Unterstand (Geb. 2), schlechter baulicher Zustand, kein Zeit-/Marktwert, Pfeile weisen zu fahruntüchtigen Pkw, Südostansicht**

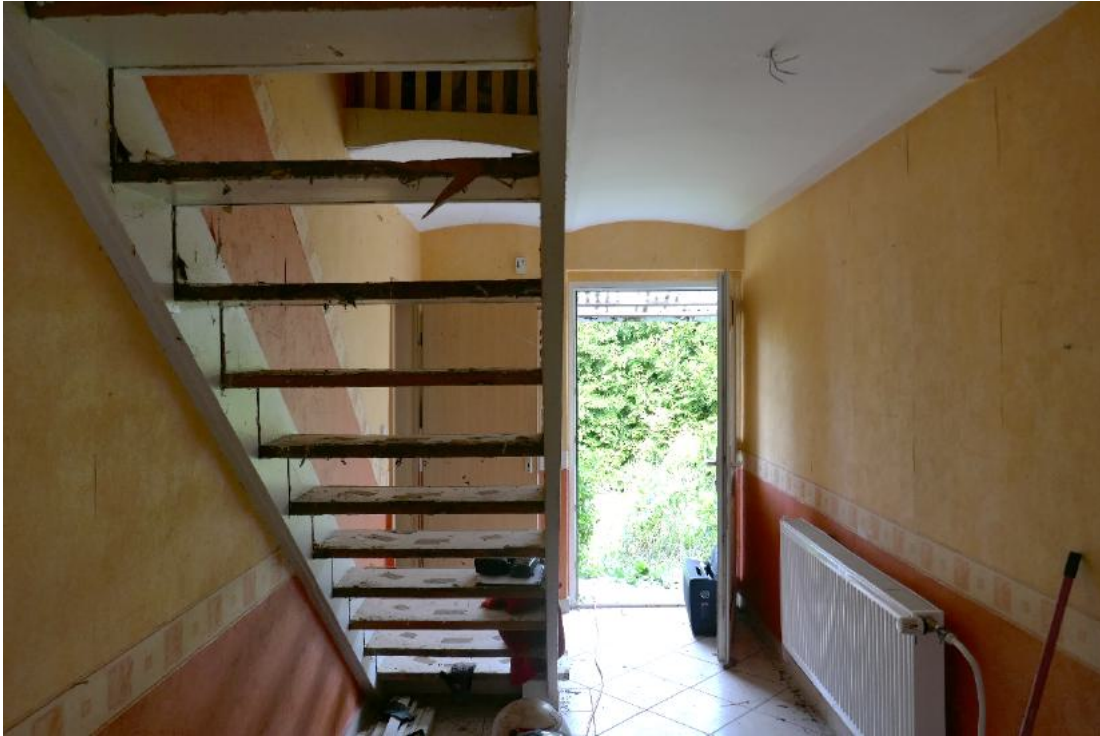
Foto 11, Erdgeschoss (EG) Flur Blick zur Haustür und Treppe zum ausgebauten Dachgeschoss

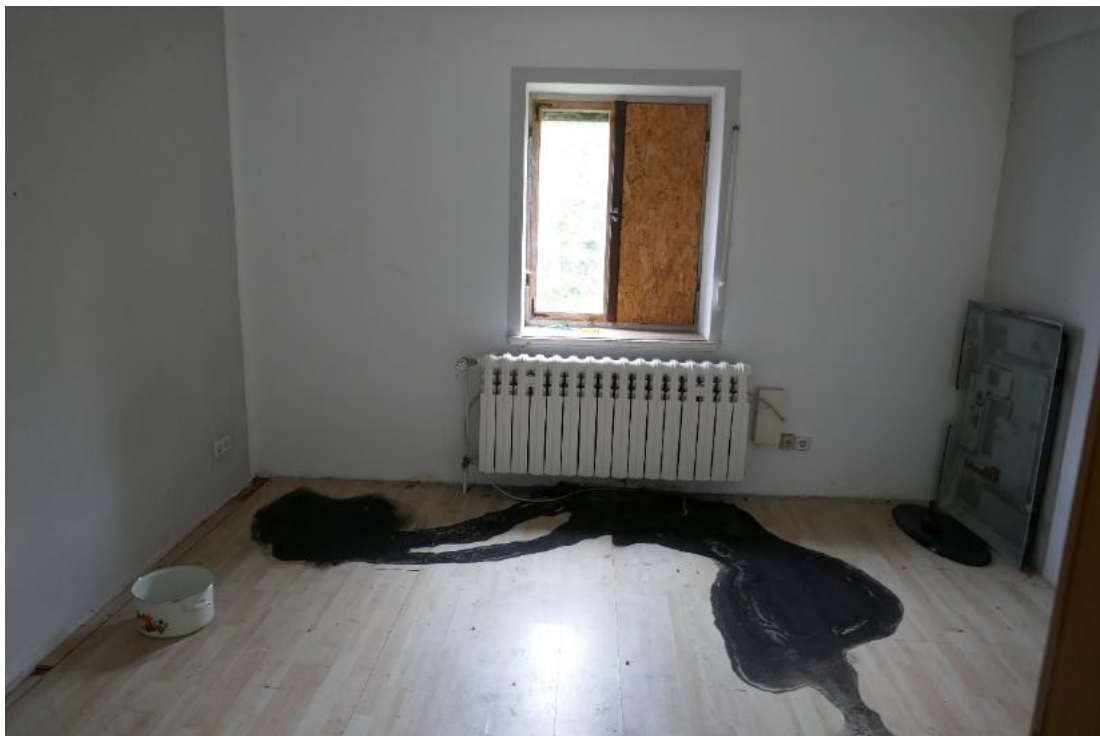
Foto 12, EG ein Wohnraum, Heizungswasser aus dem Gussradiator ausgelaufen, vermutlich Frostschaden

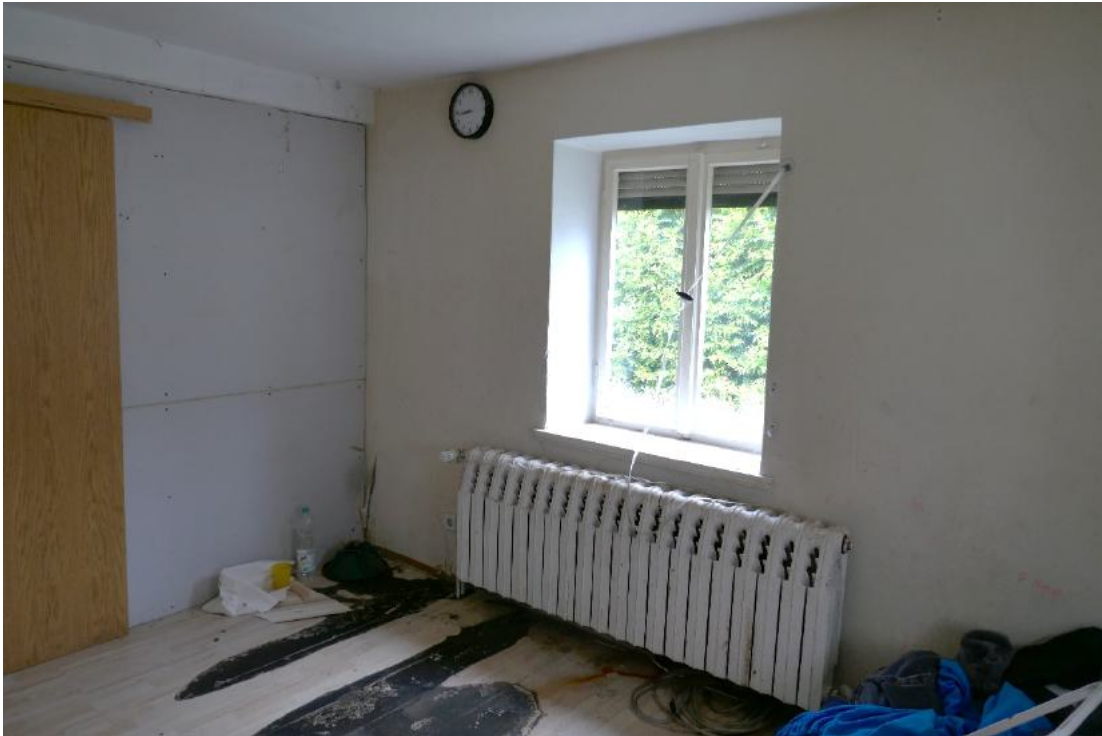
Foto 13, EG weiterer Wohnraum, auch hier Heizungswasser aus dem Gussradiator ausgelaufen, vermutlich Frostschaden

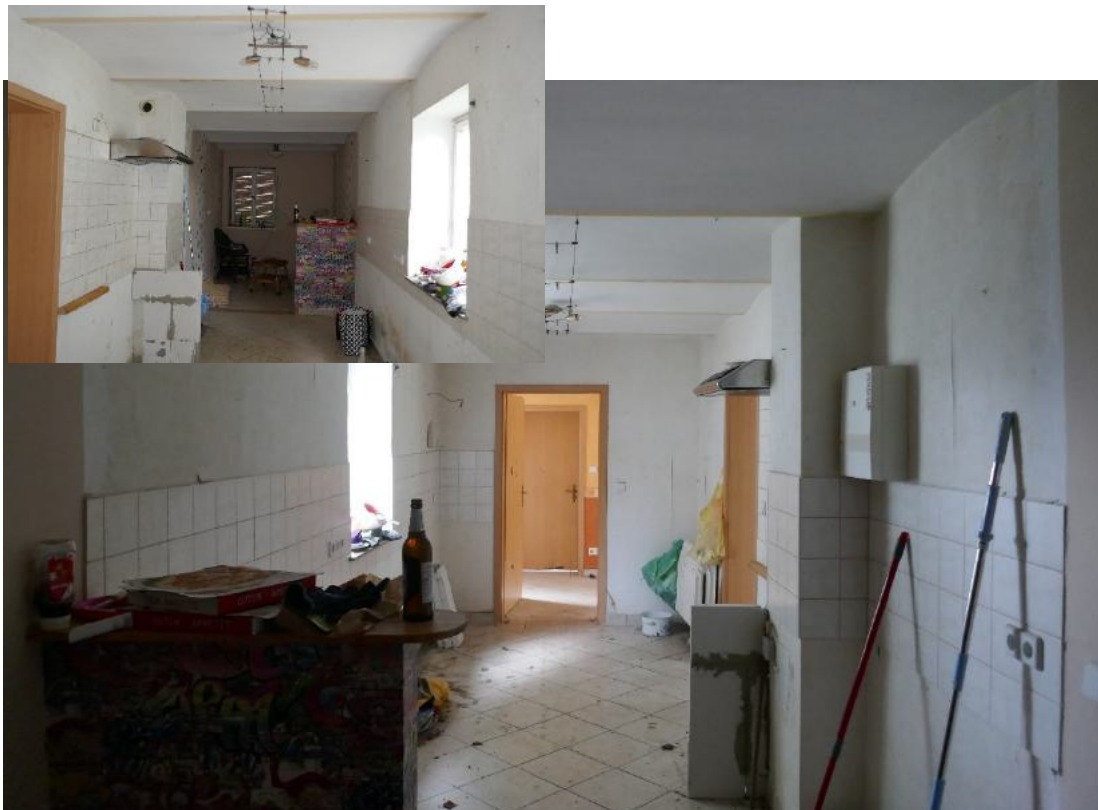
Foto 14, EG Küche, Blick zum Flur, kleines Foto Blick zum straßenseitigen Fenster (Jalousie runtergelassen)

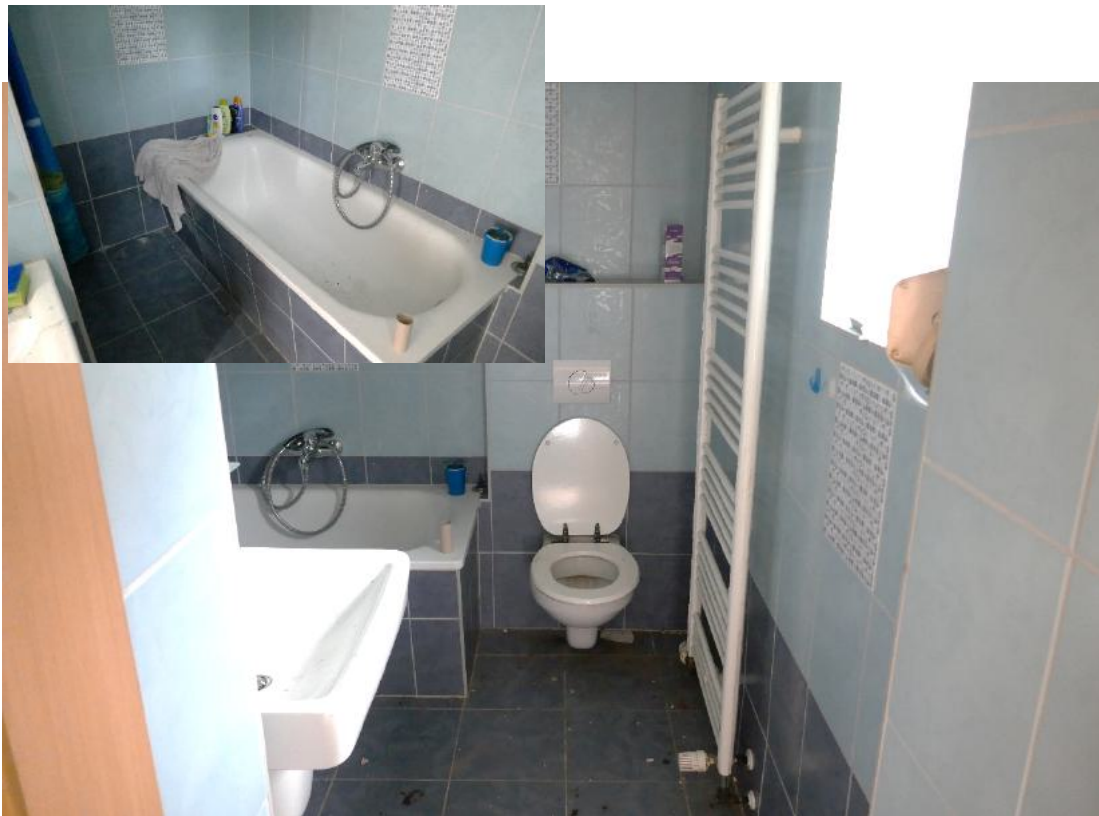
Foto 15, EG Bad/WC, kleines Foto eingebaute, eingeflieste Wanne

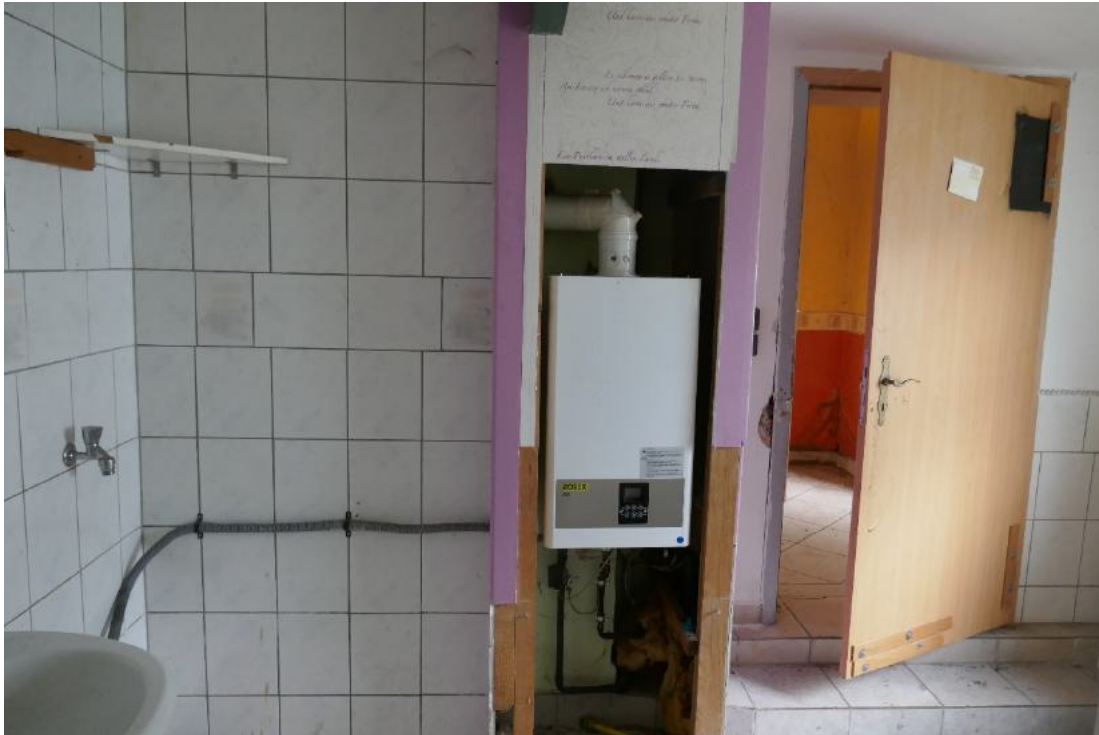
Foto 17, EG Hauswirtschaftsraum mit Gastherme der Zentralheizungsanlage

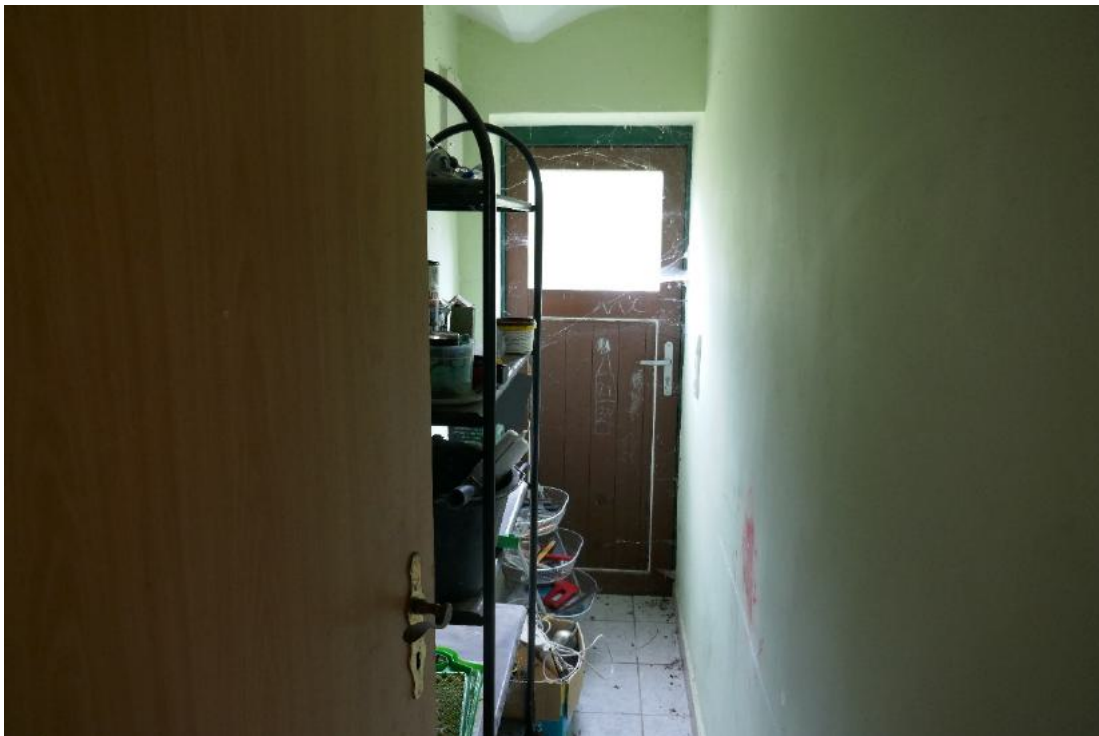
Foto 18, EG zweiter Flur, erschließt Hauswirtschaftsraum, Blick zur Haustür

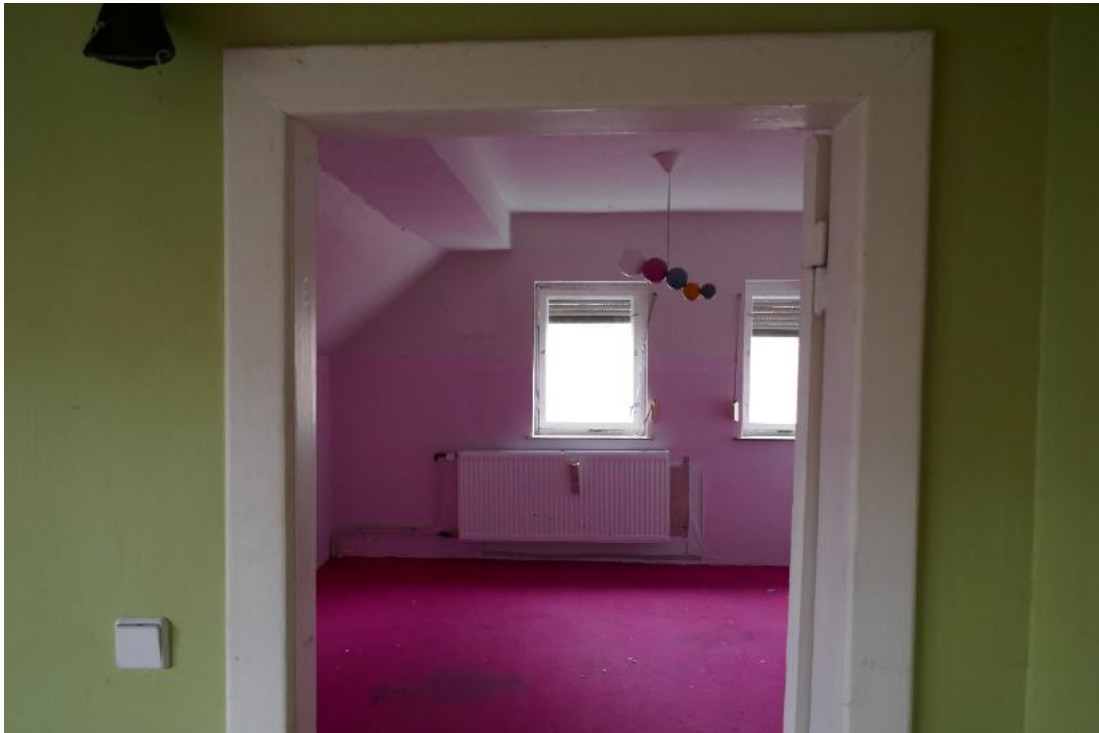
**Foto 19, Dachgeschoss (DG) beispielhaft ein Wohnraum**

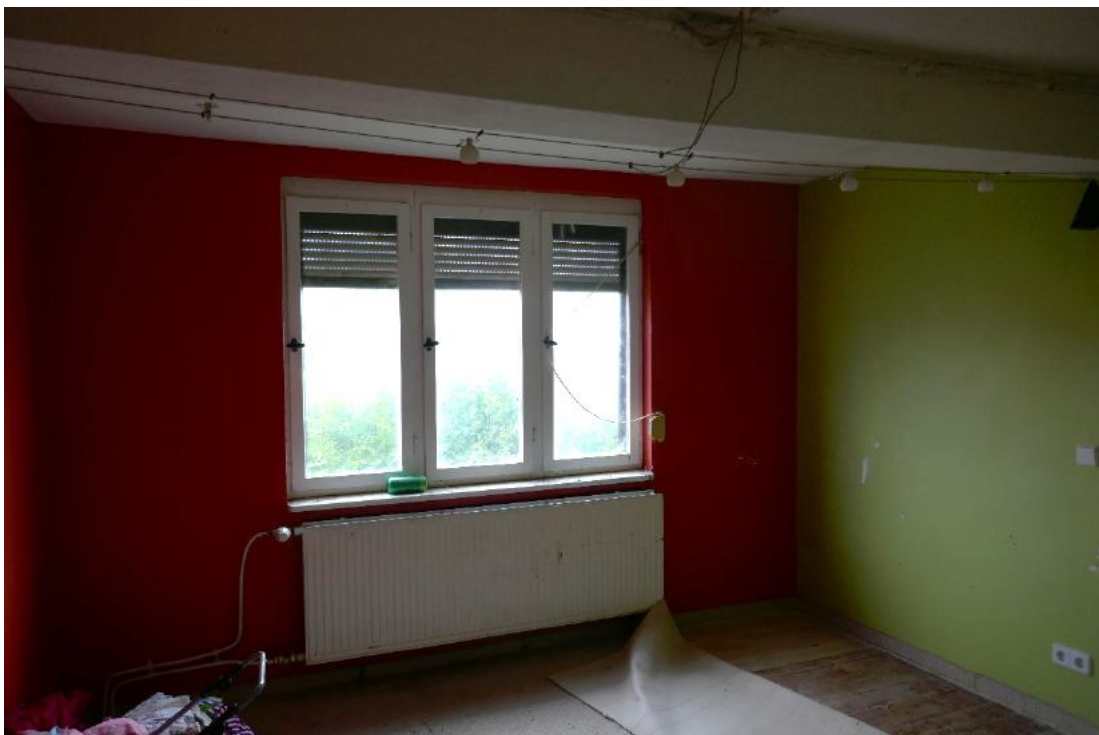
**Foto 20, DG Wohnraum im Bereich des Zwerchhauses, deshalb keine Dachsträgen**

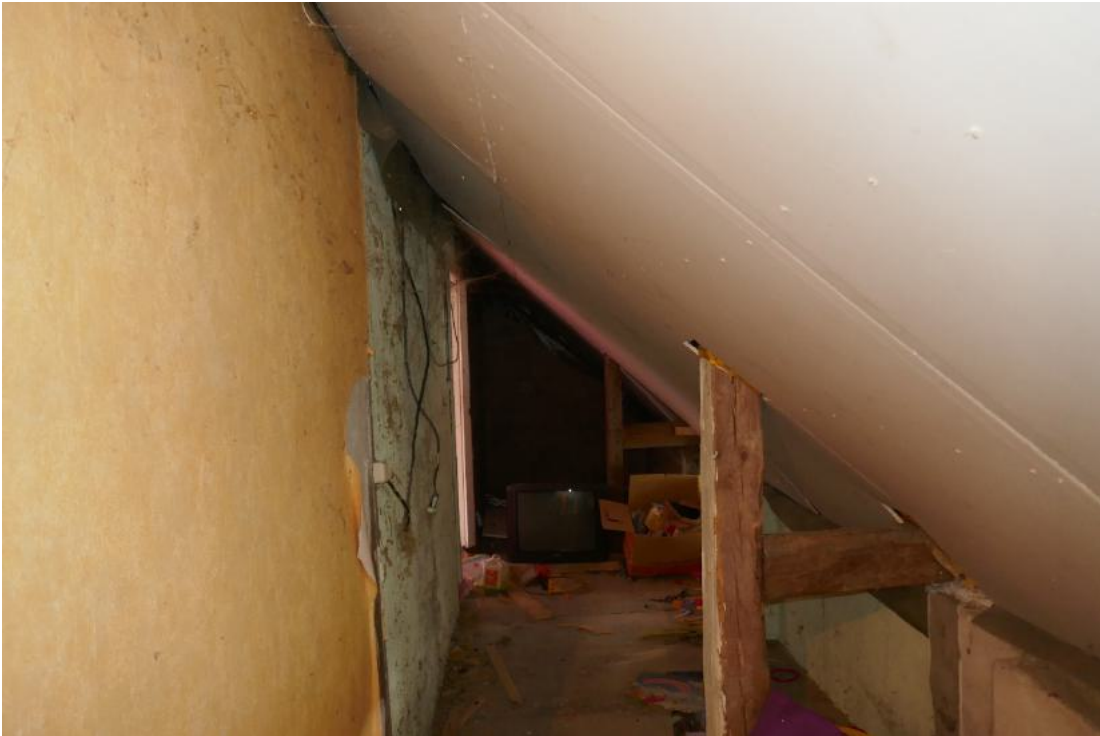
Foto 21, DG eine Abseite, Ausbau noch nicht abgeschlossen

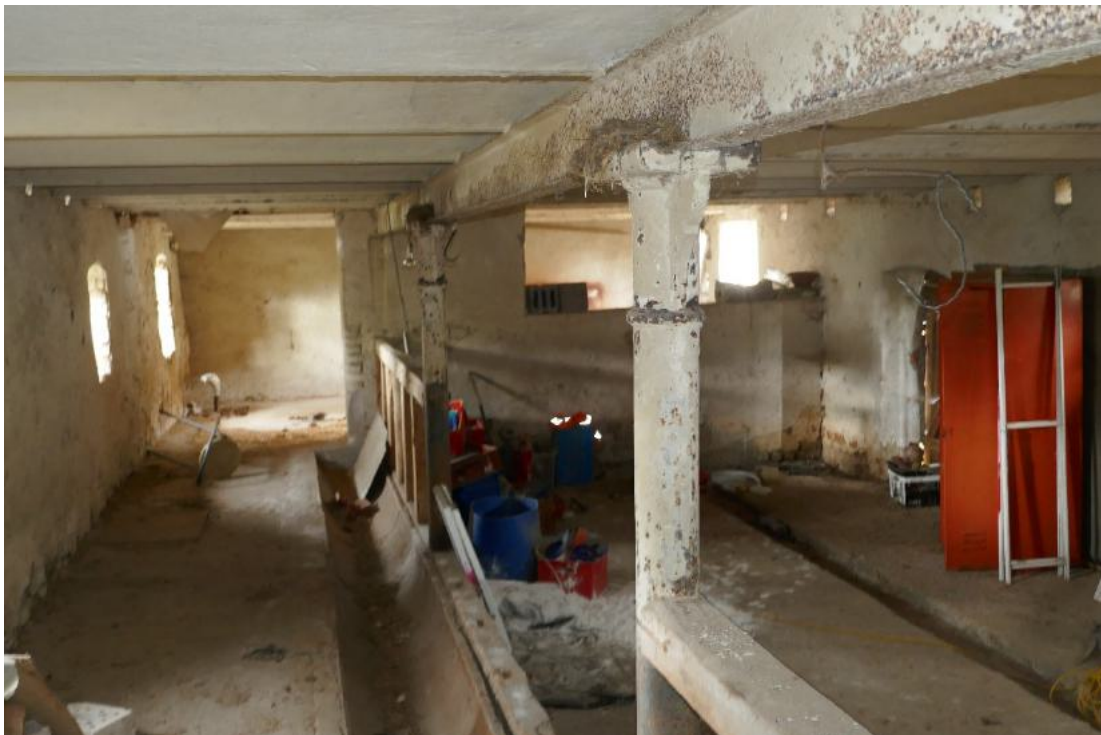
Foto 22, Erdgeschoss (EG) beispielhaft Zustand im Erdgeschoss, ehemaliger Stallbereich

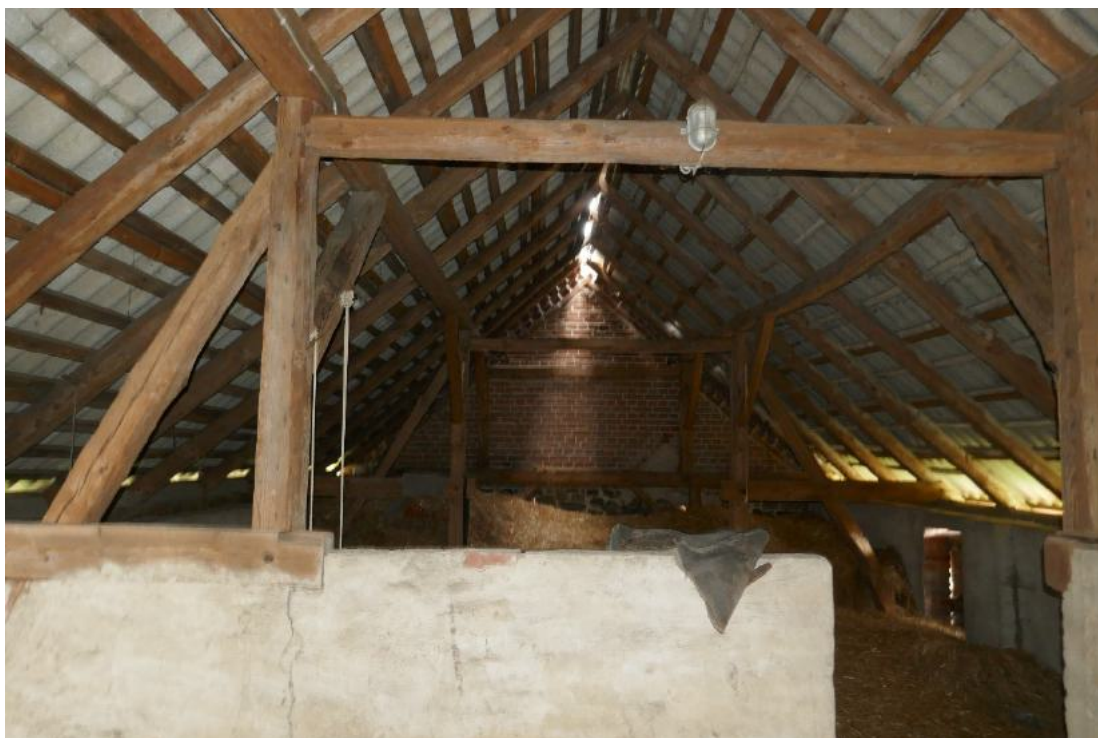
Foto 23, Dachgeschoss (DG) Dachraum mit hohem Drenpel/Kniestock

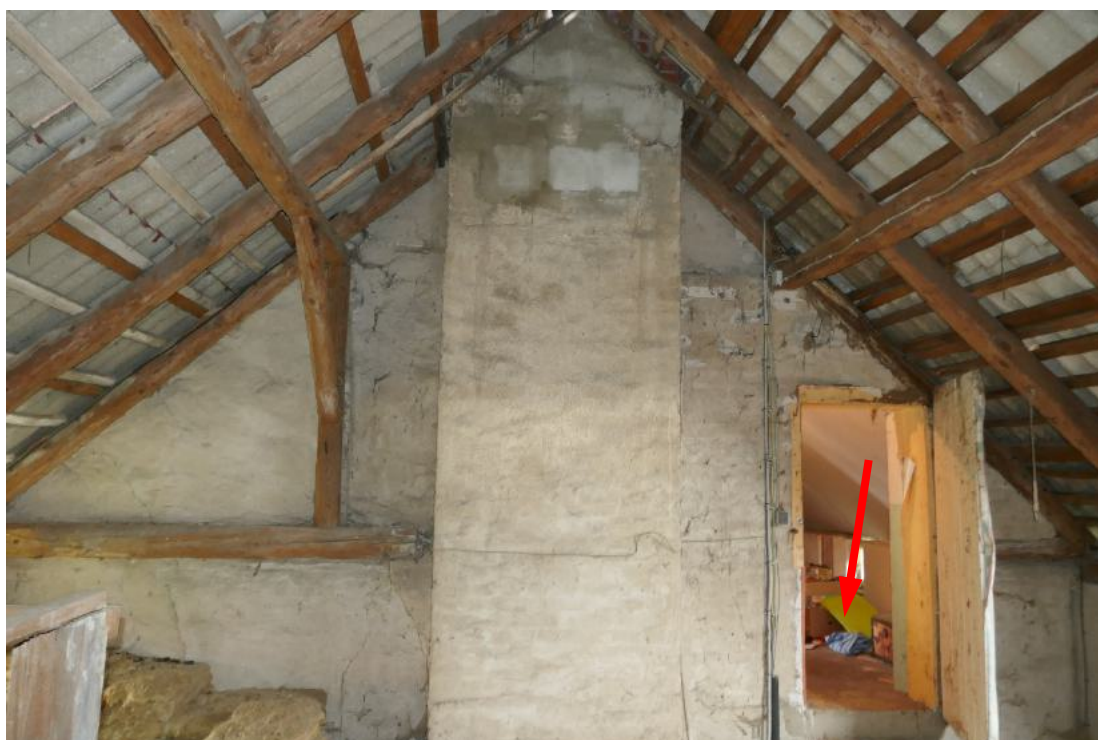
Foto 24, DG Blick vom Dachraum zum Flur im Dachgeschoss Wohngebäude (Pfeil)
