Fotodokumentation – Außenansichten
Aufnahmen bearbeitet, zugeschnitten, anonymisiert, tlw. nachbelichtet

Immobilienbewertung © Sachverständigenbüro Dipl.-Ing. Rolf Manig

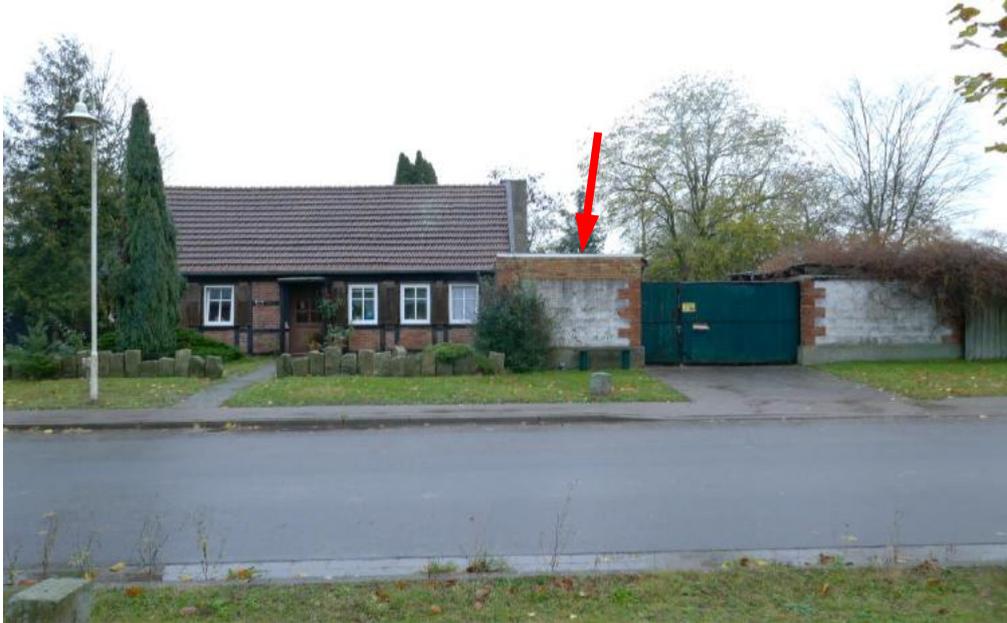
Foto 1, Straßenansicht Wohn-/Einfamilienhaus (Geb. 1), Pfeil weist zum Nebengebäude (Geb. 2), Vorgarten, Hauszugang und Zuwegung/Zufahrt, Westansicht

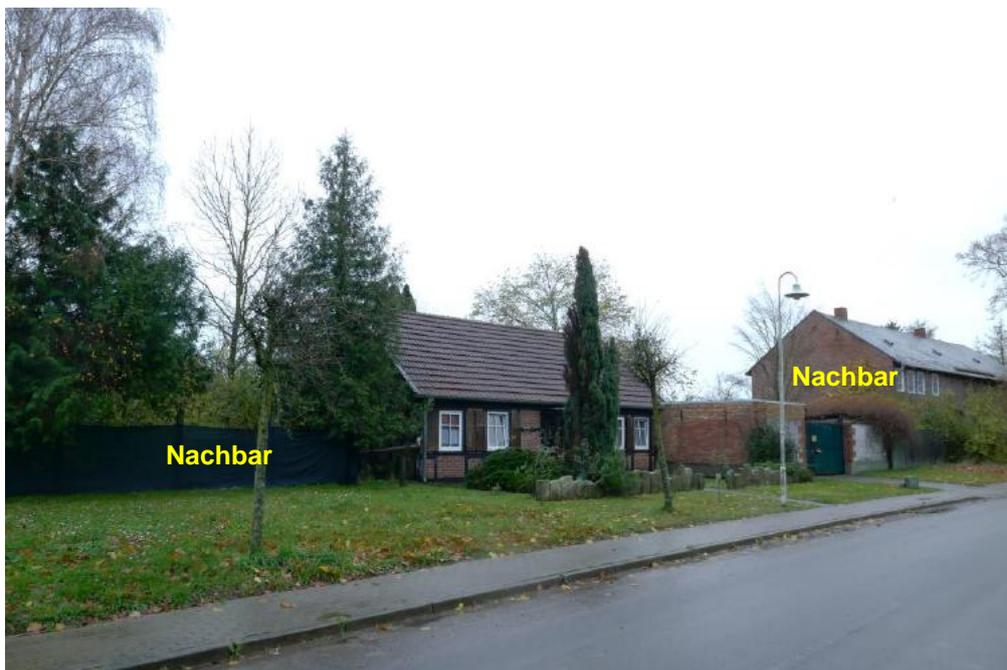
Foto 2, Straßenansicht Grundstück mit Wohn-/Einfamilienhaus (Geb. 1) und Nebengebäude (Geb. 2) und näheres Umfeld, Nordwestansicht

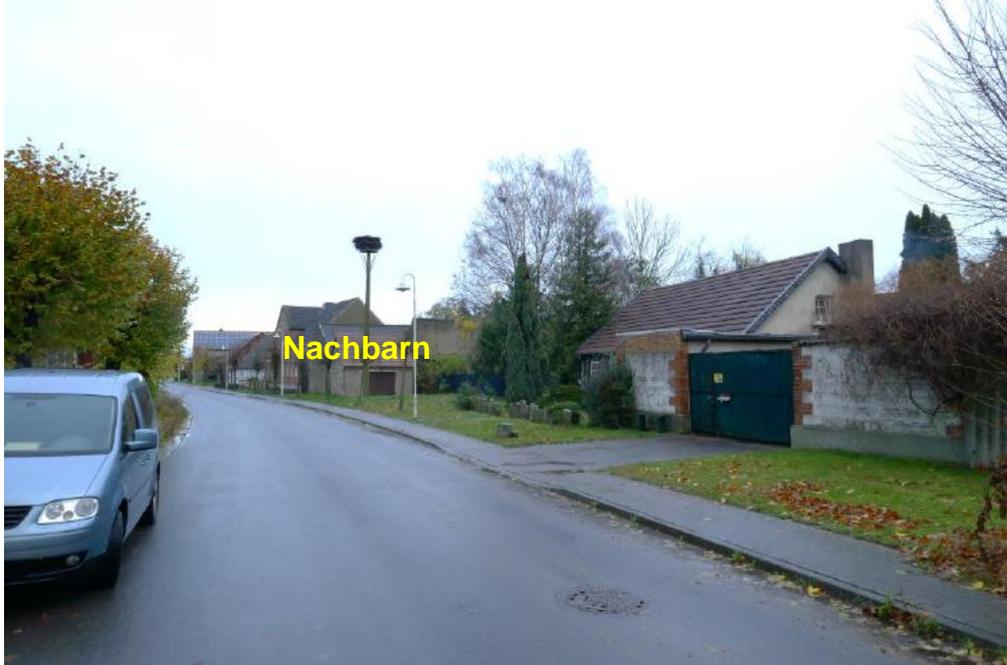
Foto 3, Straßenansicht Grundstück mit Wohn-/Einfamilienhaus (Geb. 1) und Nebengebäude (Geb. 2) und Umfeld, Südensicht

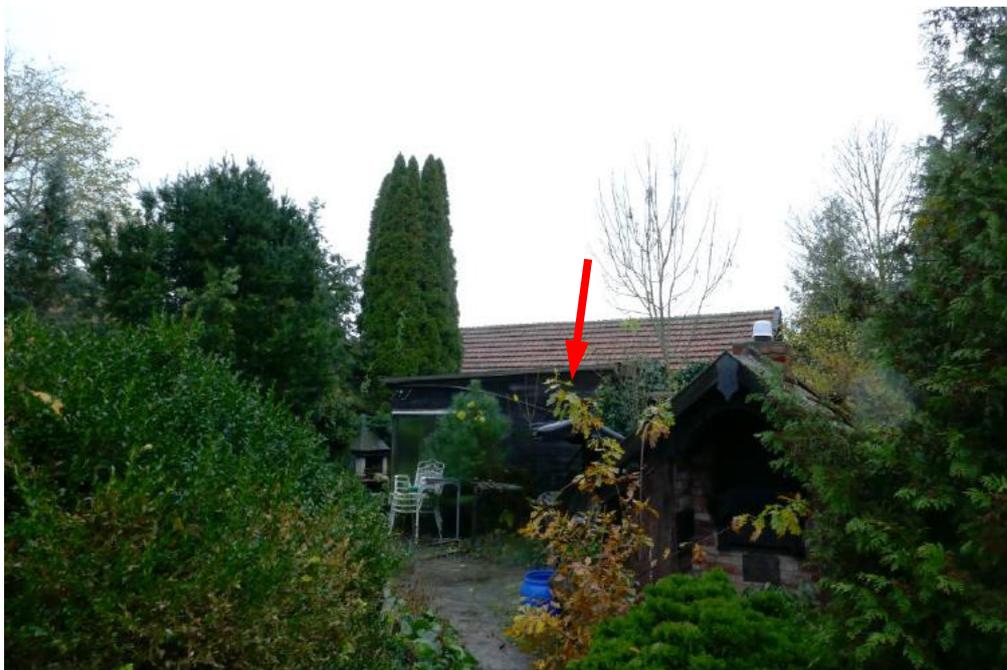
Foto 4, Rückseite Wohn-/Einfamilienhaus (Geb. 1), Pfeil weist zum Anbau (Geb. 1 a), Nordostansicht

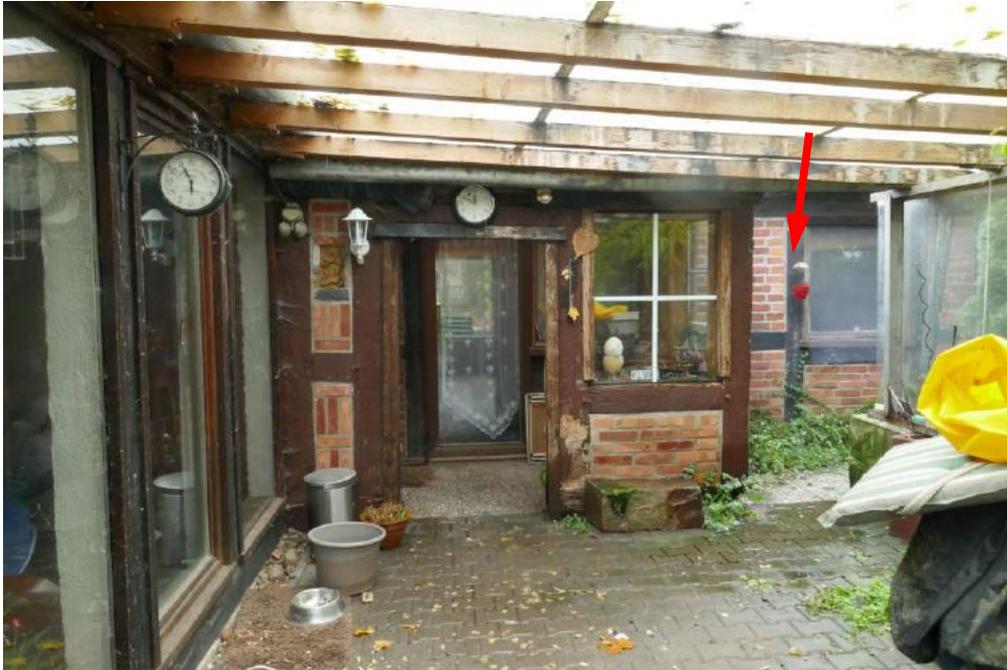
Foto 5, Rückseite Wohn-/Einfamilienhaus (Geb. 1), überdachter und eingehauster Freisitz, Blick zum Hauseingang/Windfang, im Hintergrund Anbau (Geb. 1a), Pfeil, Südensicht

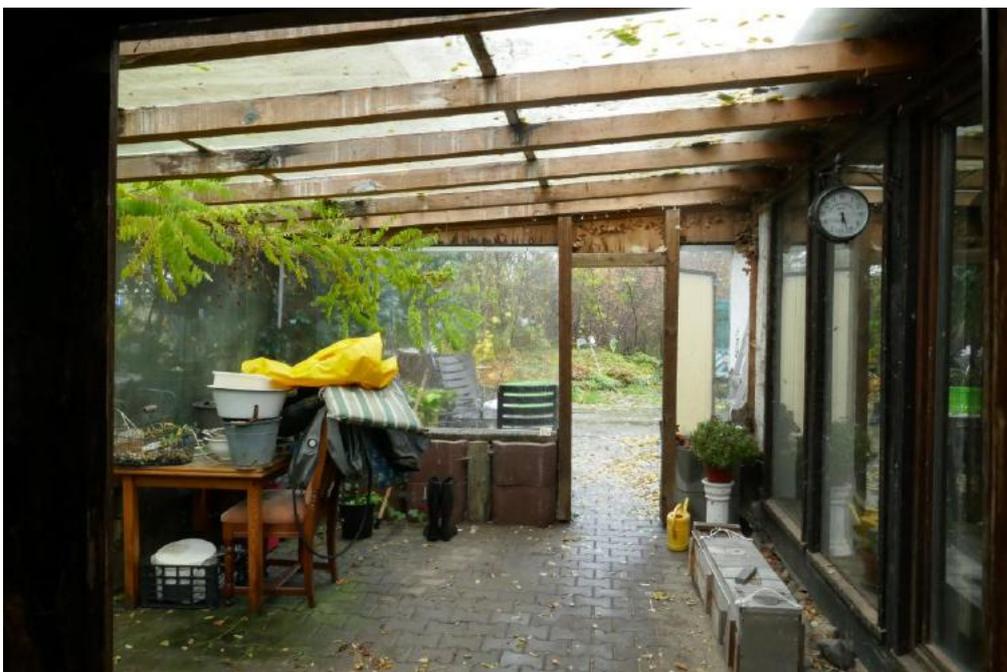
Foto 6, Rückseite Wohn-/Einfamilienhaus (Geb. 1), überdachter und eingehauster Freisitz, Blick zur Zufahrt zum Nebengebäude, Garage (Geb. 3), Nordansicht

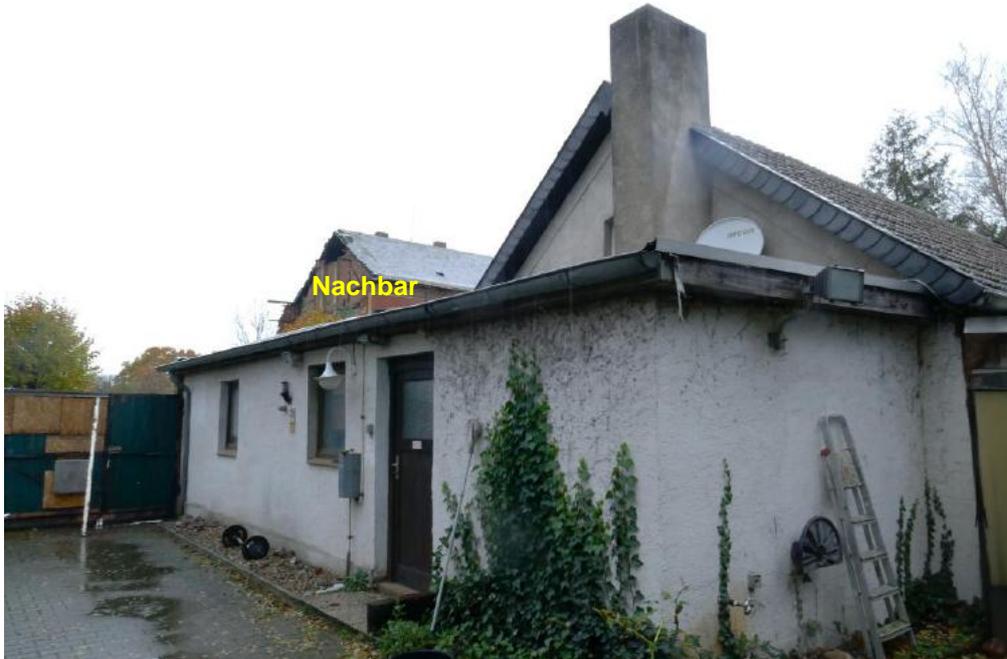
Foto 7, Nebengebäude, Abstell-/Heizungsraum (Geb. 2) am Wohn-/Einfamilienhaus (Geb. 1) angebaut, Südostansicht

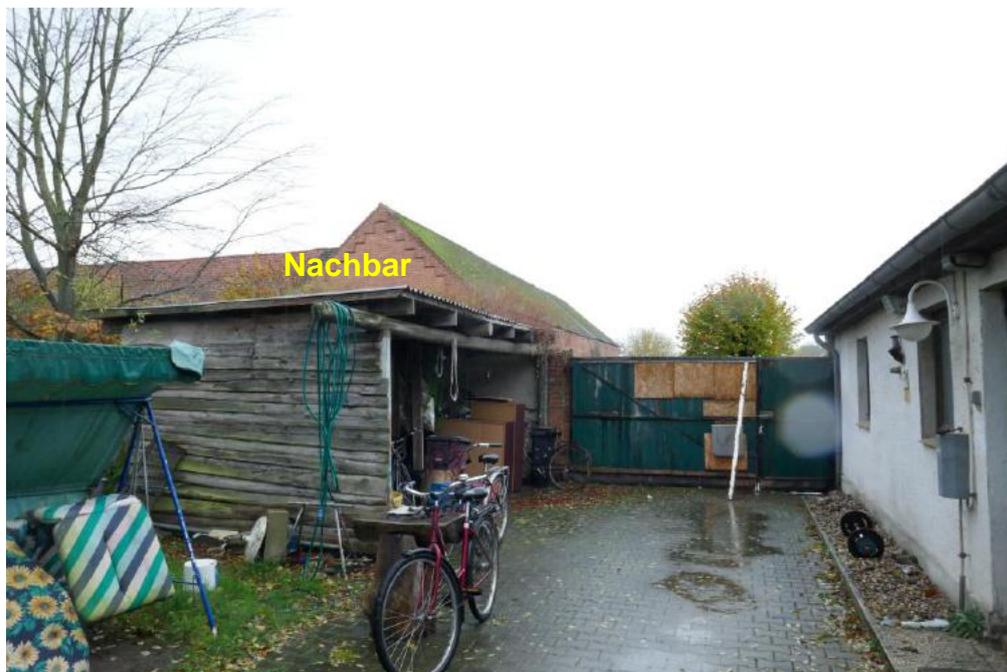
Foto 8, befestigte Auffahrt auf dem Grundstück, links Unterstand/Überdachung, Blick zum Tor der straßenseitigen Einfriedung, Ostansicht

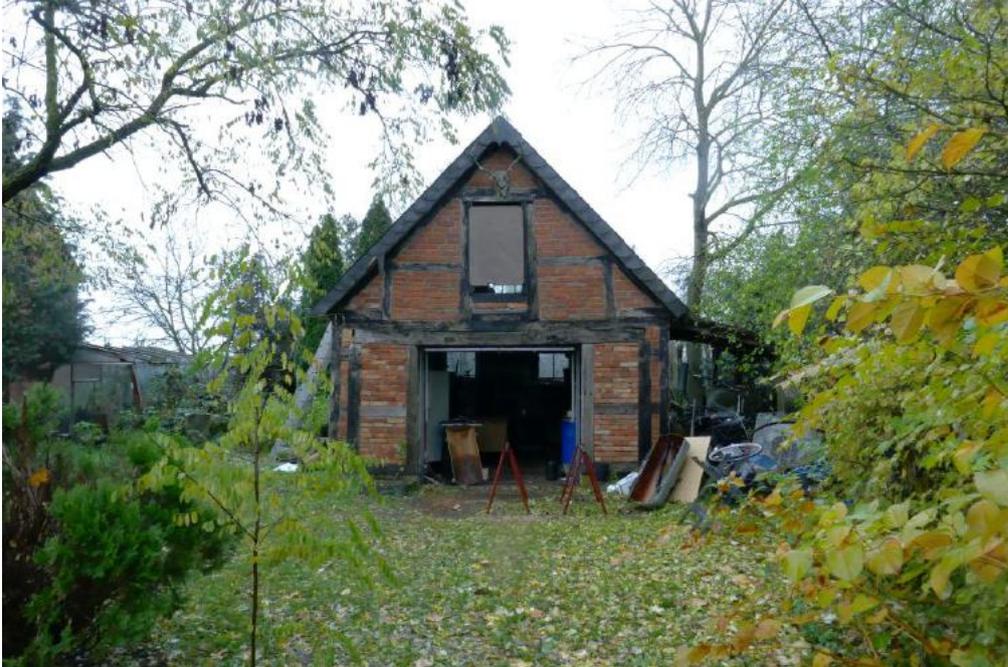
**Foto 9, Nebengebäude, Garage (Geb. 3),
Westansicht**

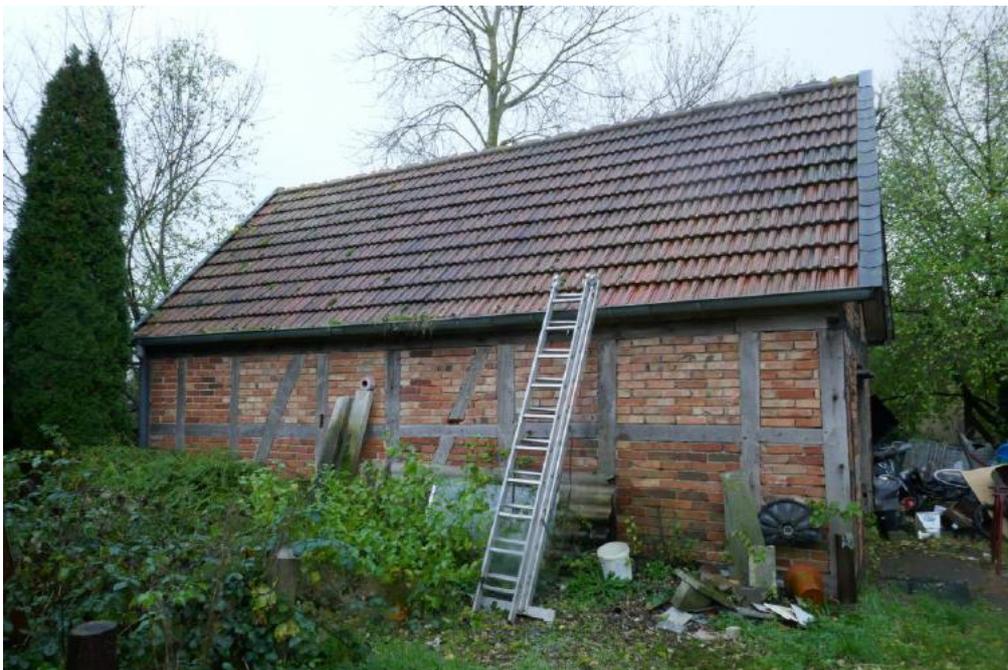
**Foto 10, Nebengebäude, Garage (Geb. 3),
Nordansicht**

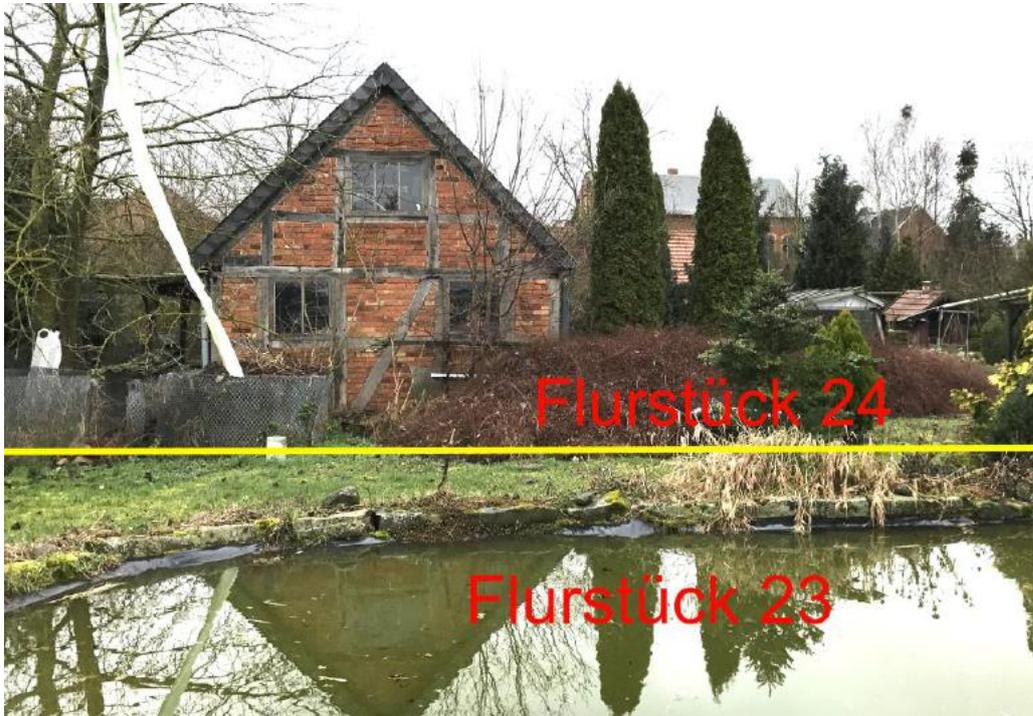
Foto 11, Rückseite Nebengebäude, Garage (Geb. 3), ca. Grundstücksgrenze = gelbe Linie, Teich befindet sich auf dem Nachbargrundstück, Nachbarflurstück 23!, Ostansicht

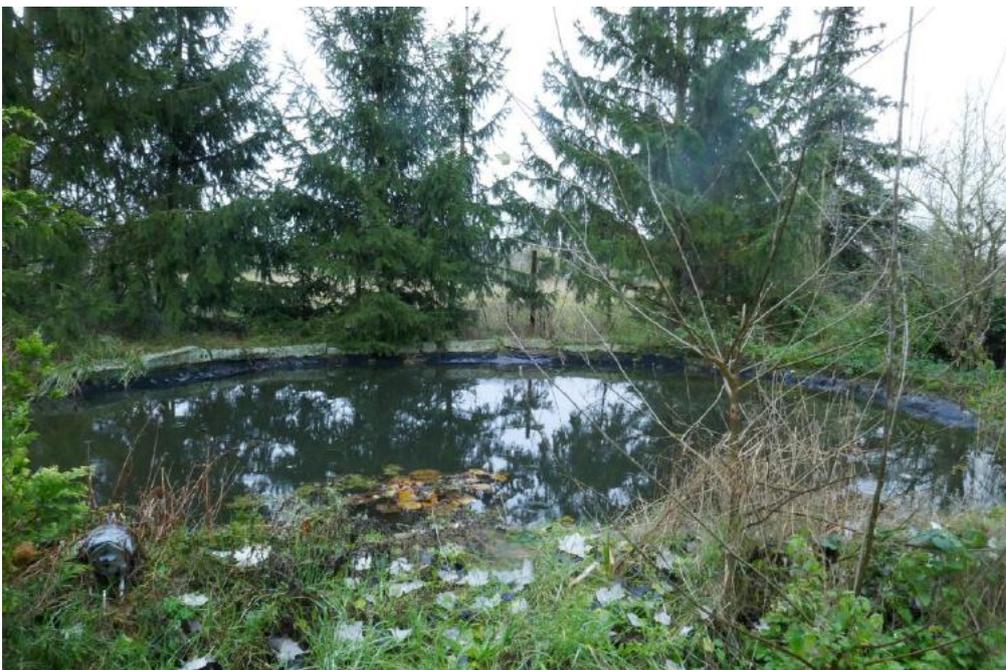
Foto 12, Teich, in den geklärtes Abwasser eingeleitet wird, befindet sich auf dem Nachbargrundstück, Nachbarflurstück 23, Westansicht

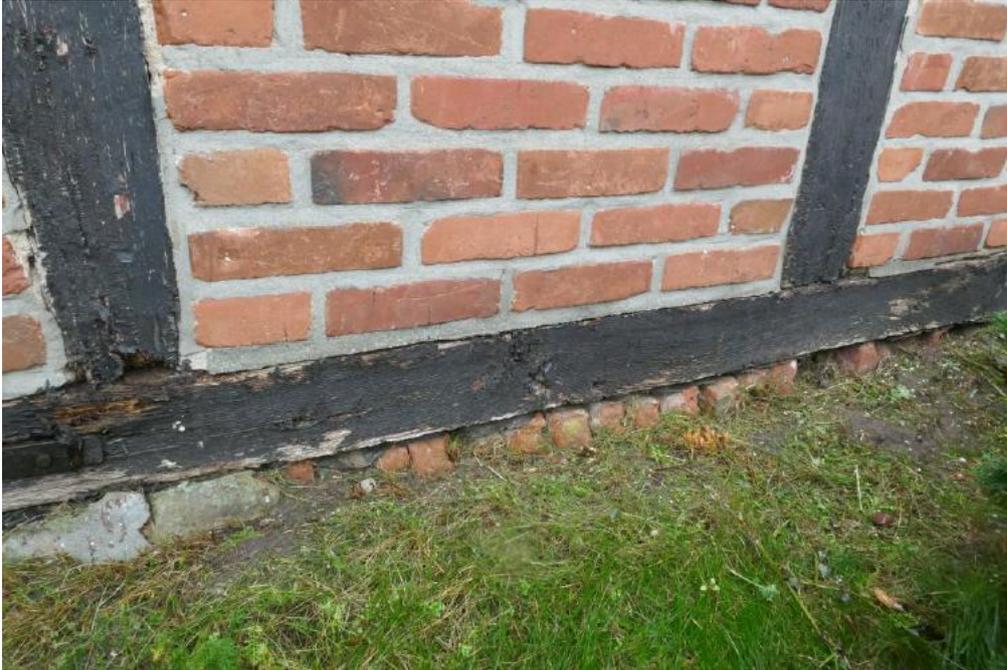
Foto 13, Wohn-/Einfamilienhaus (Geb. 1), straßenseitige Außenwand, geschädigte Fußschwelle und geschädigter Pfosten des Fachwerks, Westansicht
