### Fotodokumentation Außenansichten

Immobilienbewertung © Sachverständigenbüro Dipl.-Ing. Rolf Manig

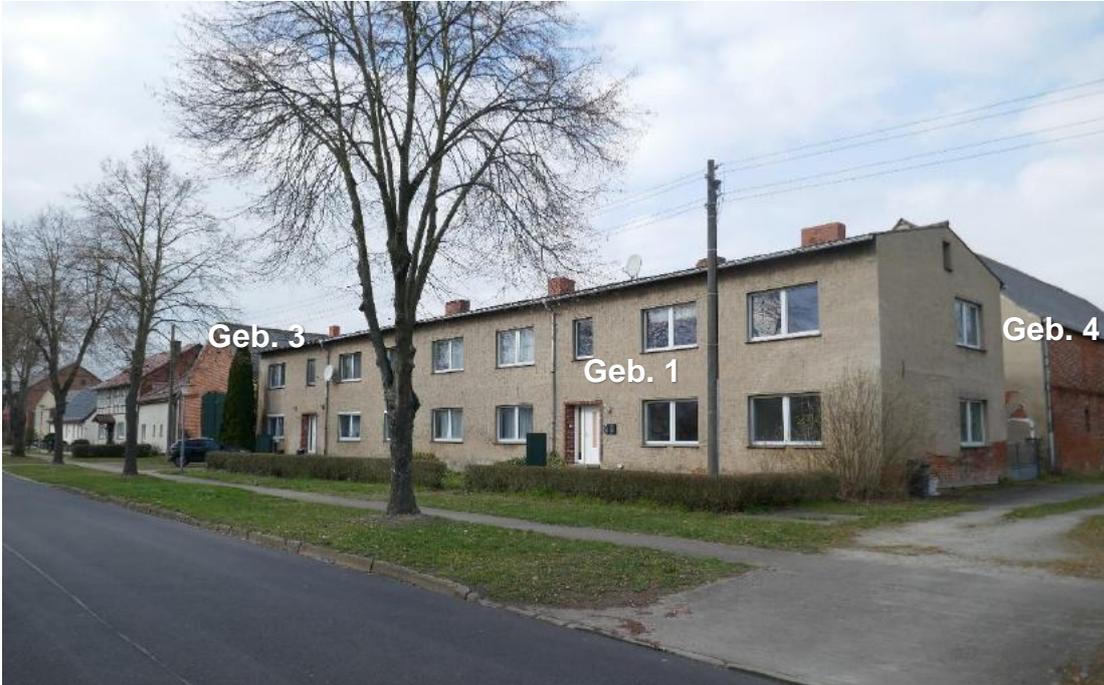
**Foto 1, Straßenansicht Grundstück, Mehrfamilienhaus (Geb. 1), Scheune (Geb. 3) und Stallgebäude (Geb. 4)  
Südostansicht**

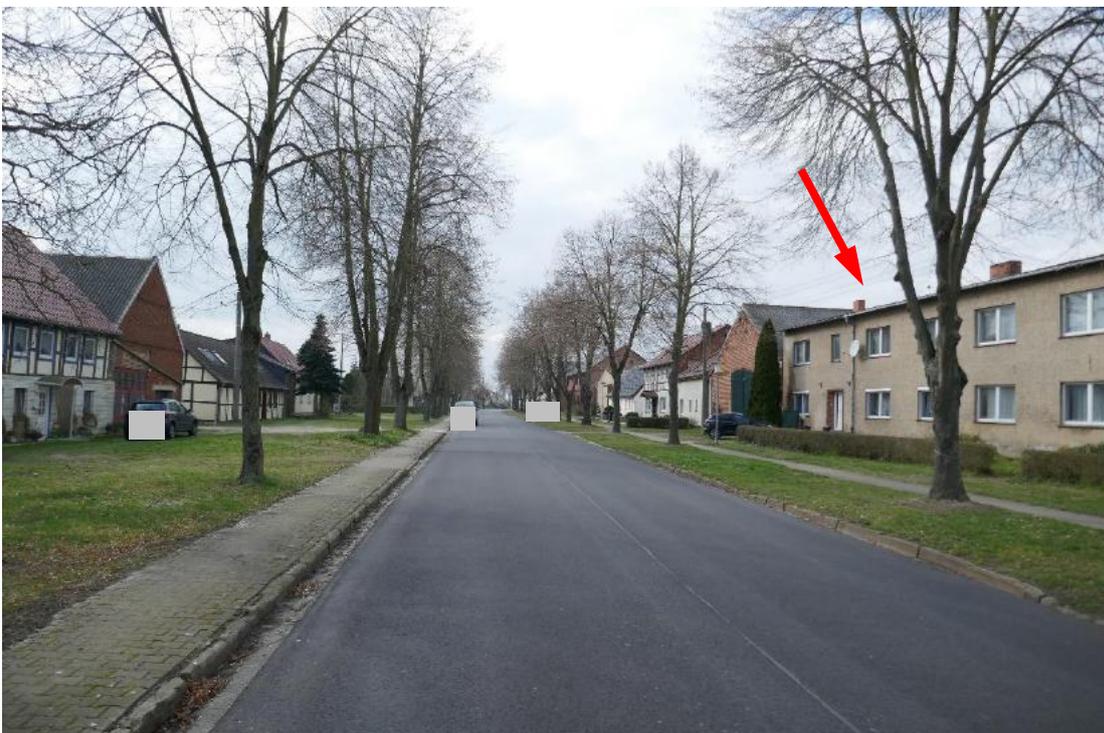
**Foto 2, Straße Zur Klauskirche, Blick nach Westen, Pfeil weist zum Grundstück  
Ostansicht**

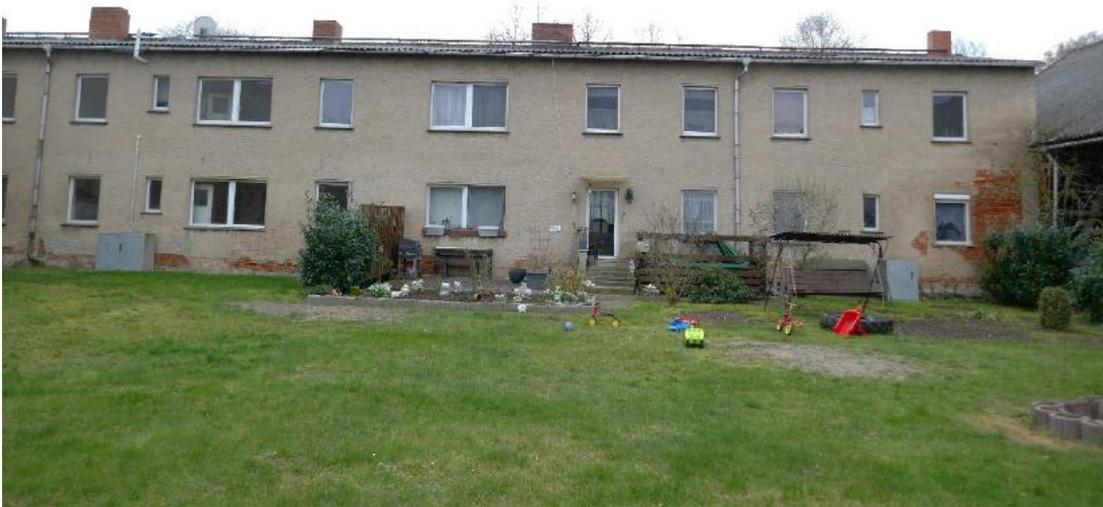
**Foto 3, Hofansicht Mehrfamilienhaus (Geb. 1)  
Nordansicht**

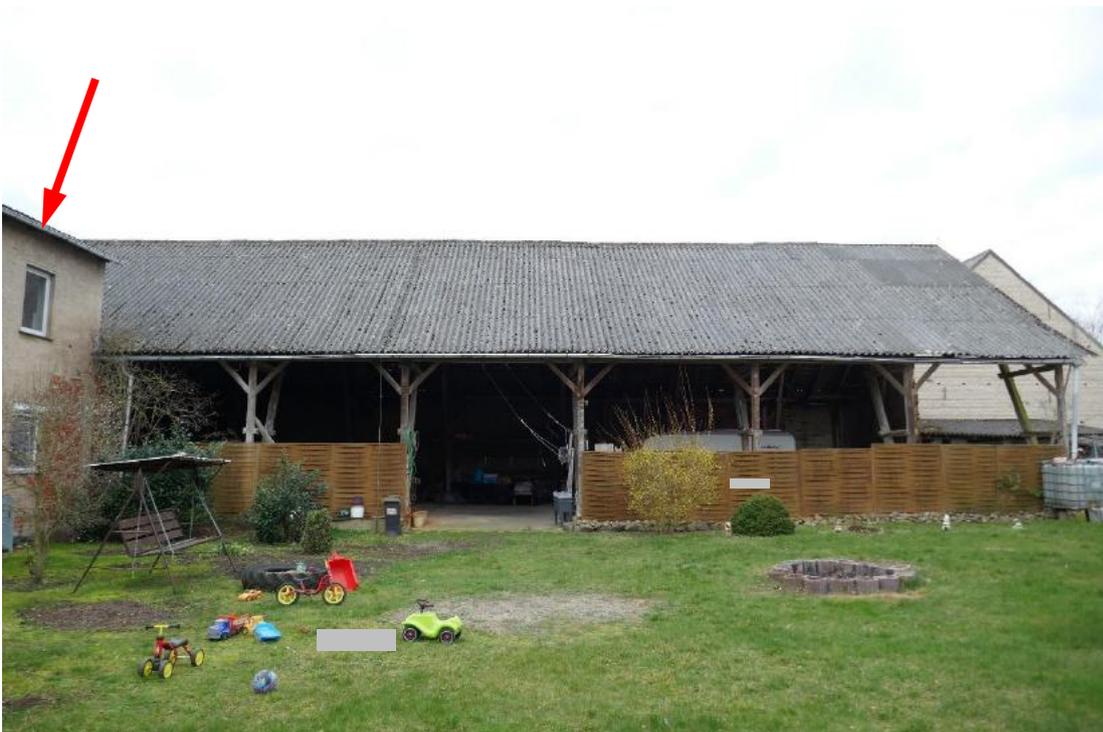
**Foto 4, Hofansicht Scheune (Geb. 3), links im Bild (Pfeil) Mehrfamilienhaus (Geb. 1)  
Ostansicht**

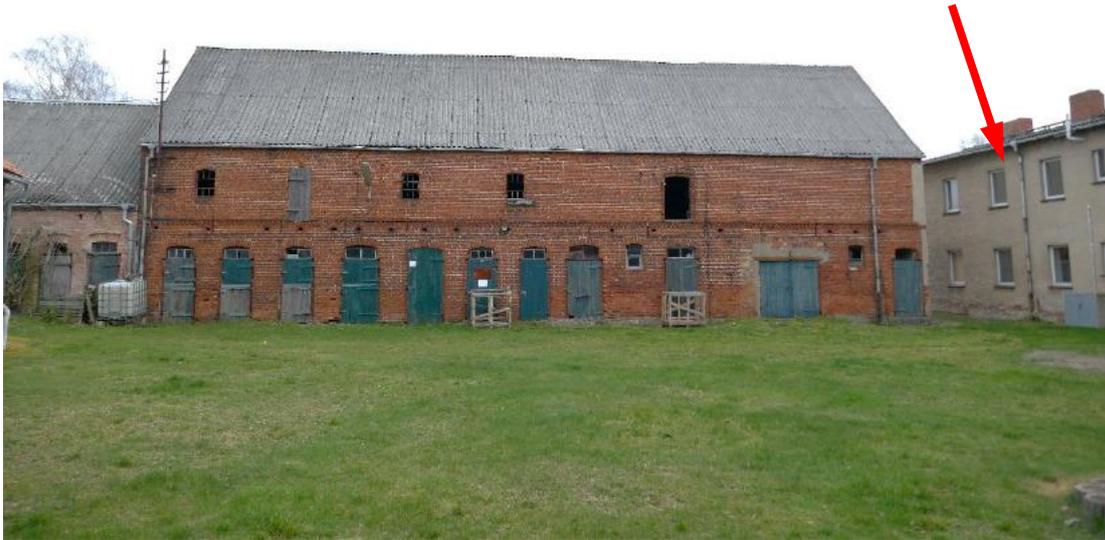
Foto 5, Hofansicht zwei Stallgebäude (Geb. 4), rechts im Bild (Pfeil) Mehrfamilienhaus (Geb. 1) Westansicht

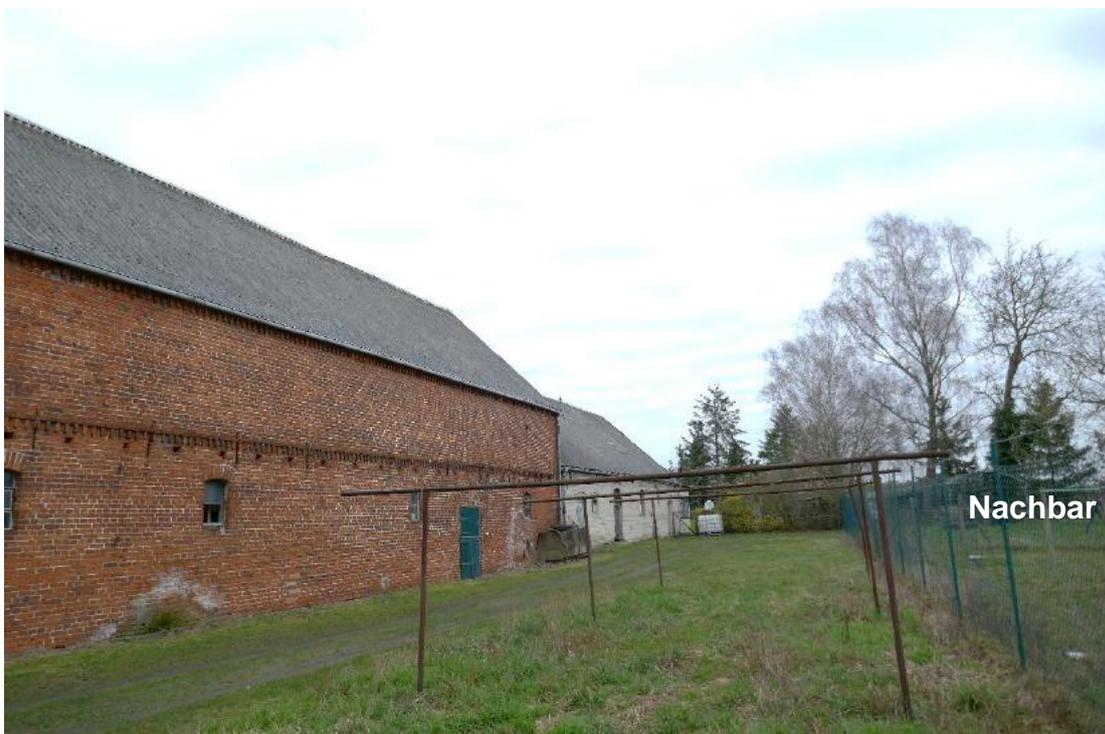
Foto 6, Rückseiten zwei Stallgebäude (Geb. 4) und Freifläche mit Wäschetrocknplatz Südansicht

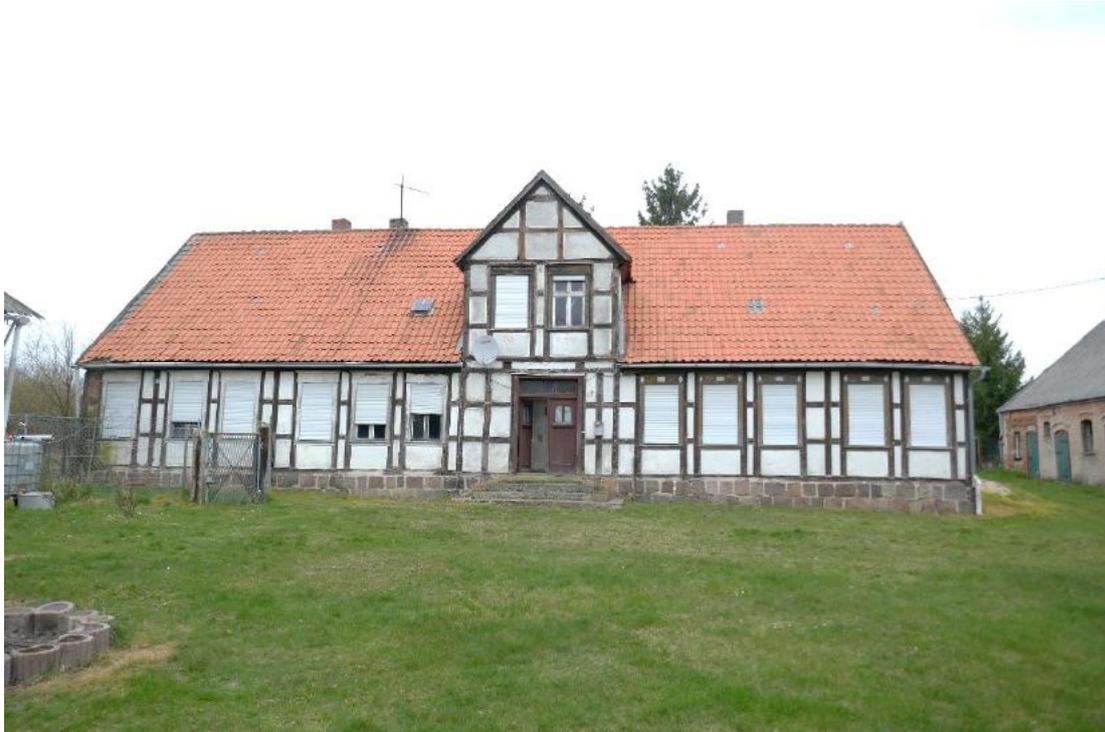
**Foto 7, Hofansicht Wohnhaus (Geb. 2) mit zwei Wohnungen, Leerstand, nicht bewohnbar  
Südansicht**

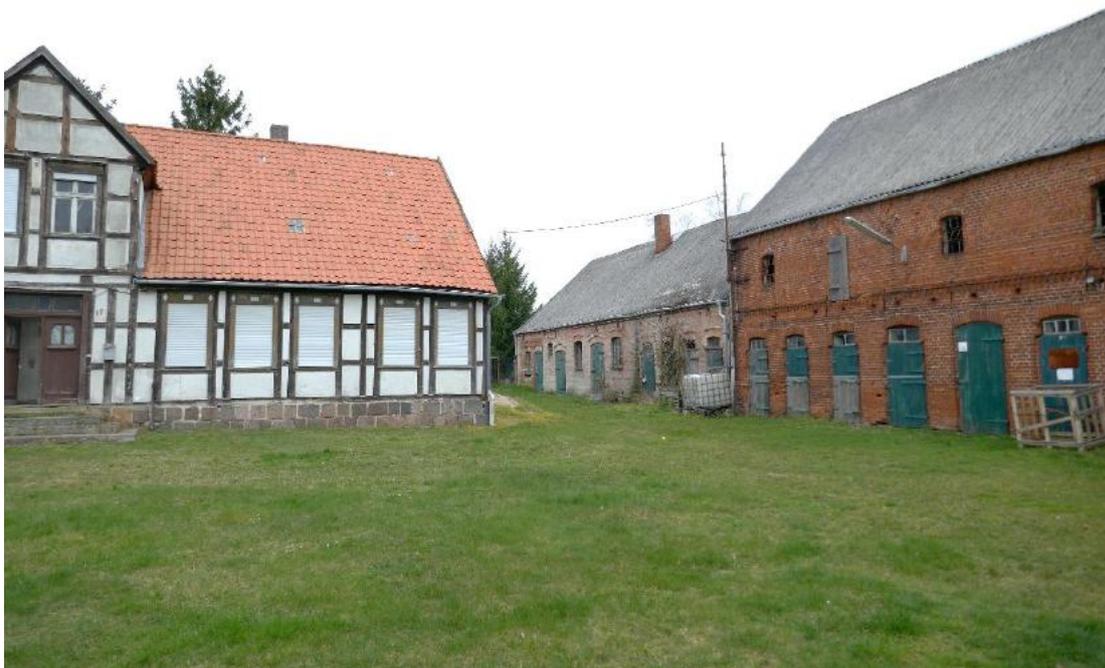
**Foto 8, Hofansicht Wohnhaus, rechts im Bild zwei Stallgebäude (Geb. 4)  
Südwestansicht**

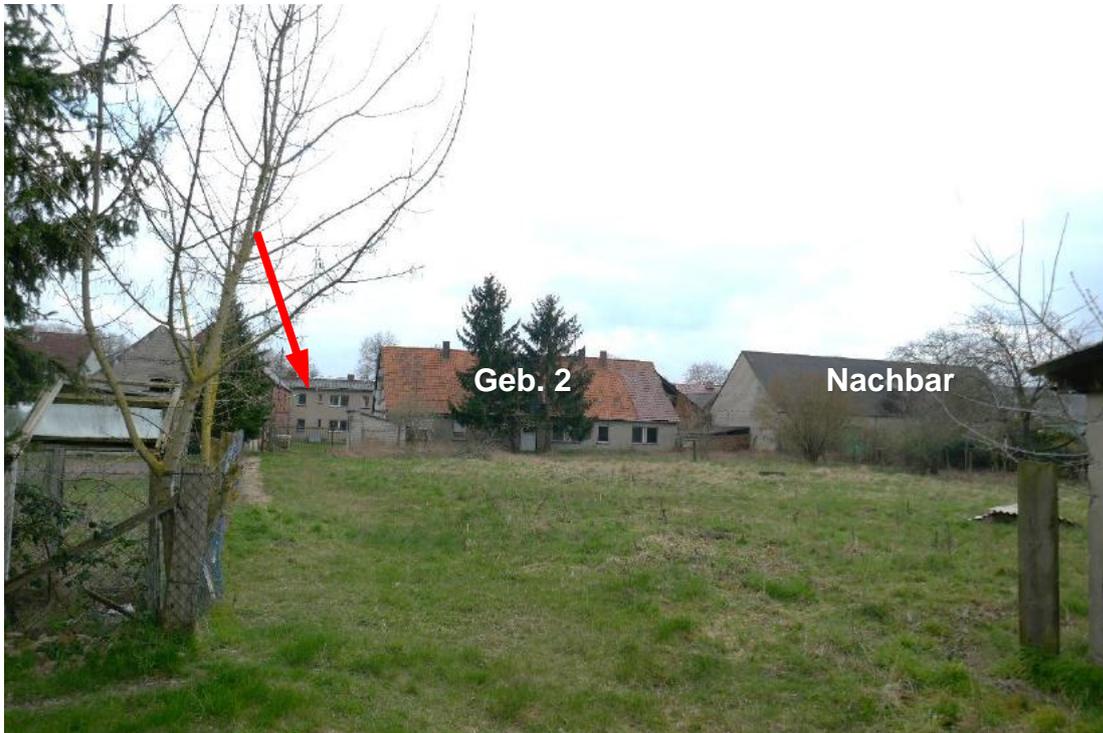
**Foto 9, Blick vom Wirtschaftsweg, Rückseite Wohnhaus (Geb. 2), Pfeil weist zum Mehrfamilienhaus (Geb. 1), im Vordergrund Freifläche/Gartenland Nordansicht**

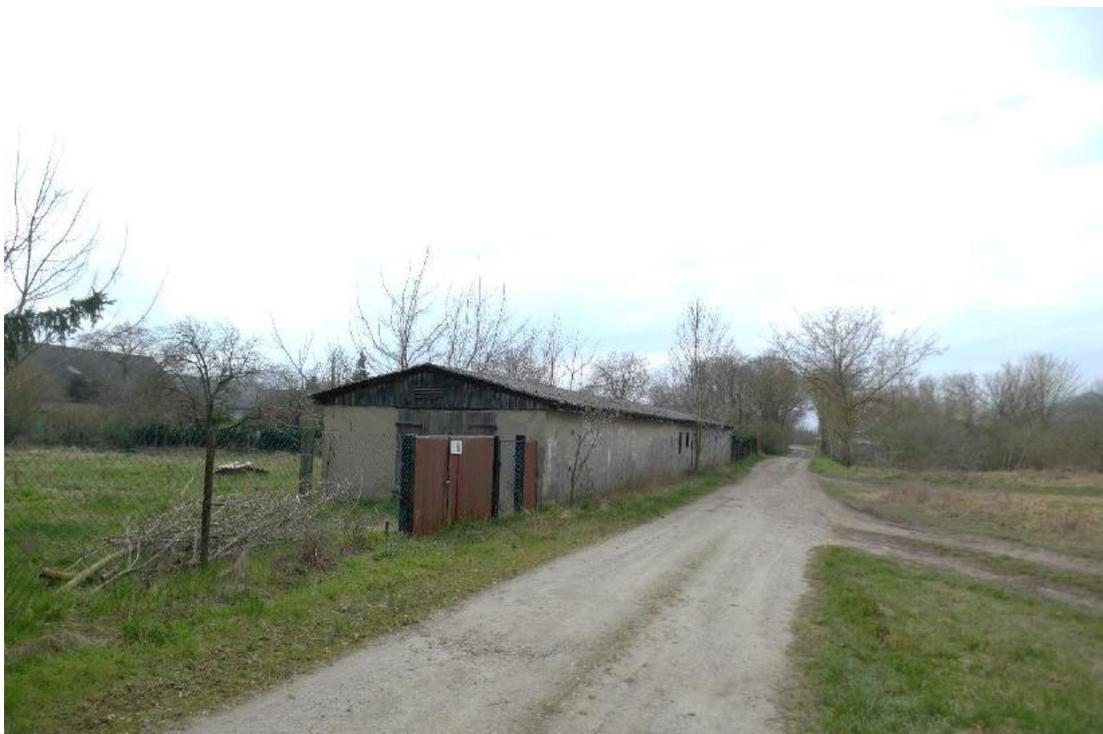
**Foto 10, unbefestigter Wirtschaftsweg nördlich des Grundstücks, Nebengebäude (Geb. 5) ungenutzt Nordostansicht**

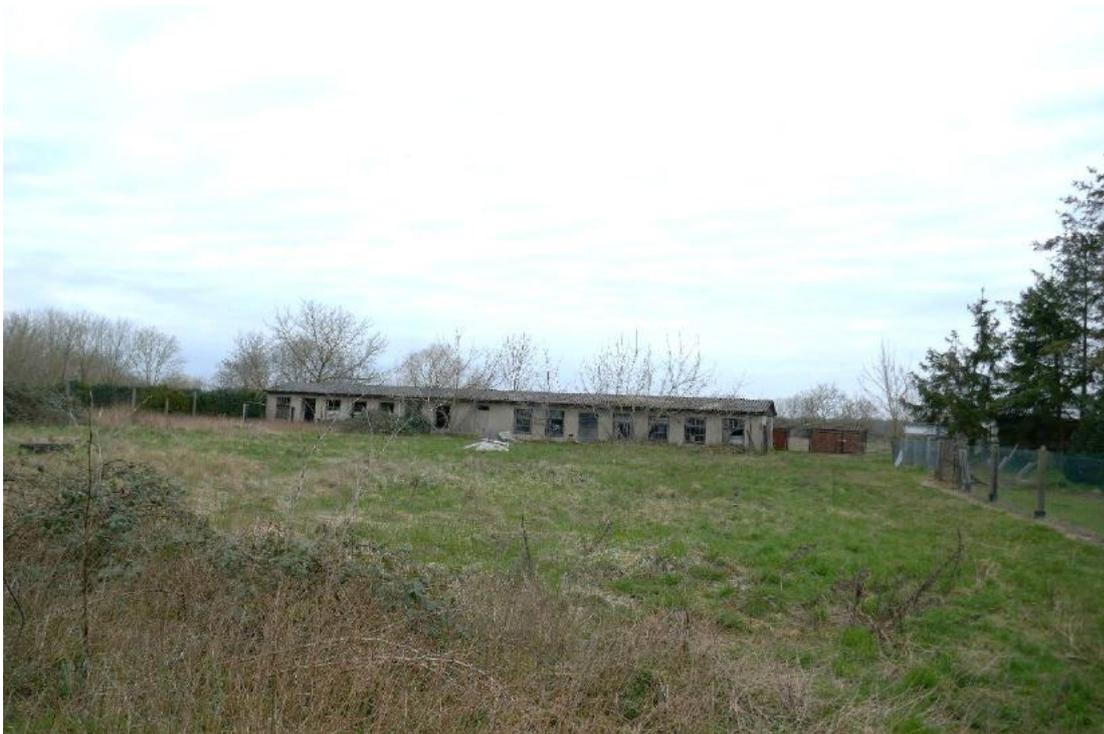
**Foto 11, Nebengebäude (Geb. 5) ungenutzt, vermutlich ehemaliger Schweine- oder Hühnerstall  
Südansicht**

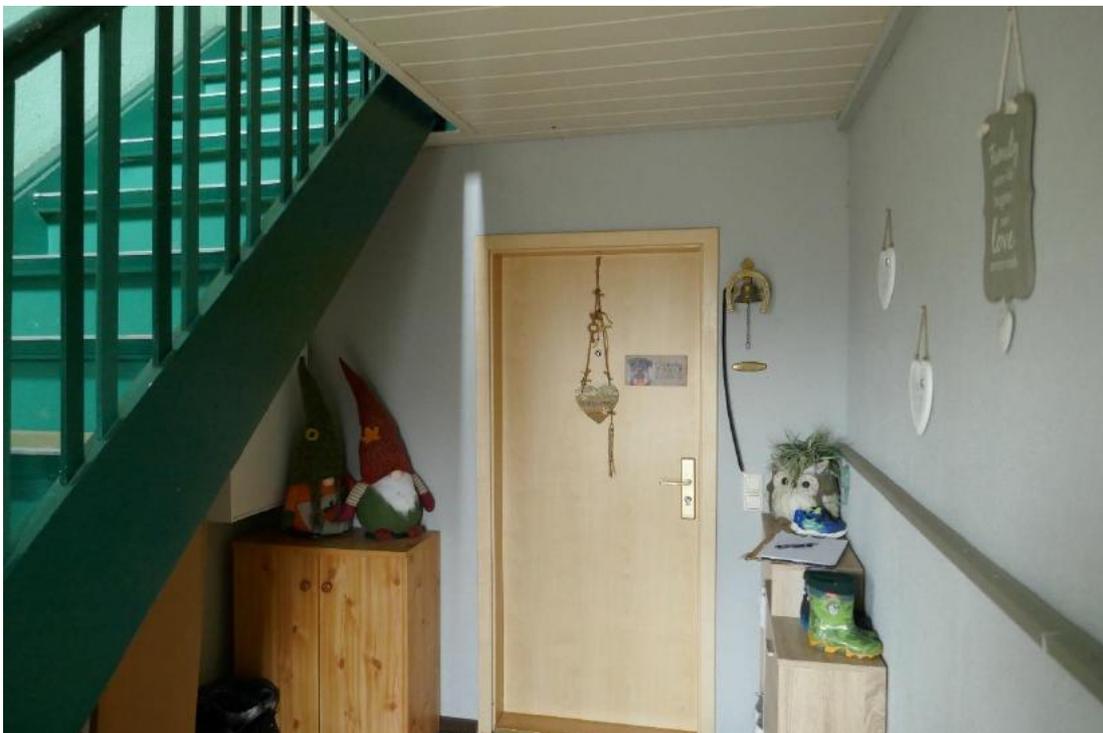
**Foto 12, beispielhaft ein Treppenhaus, Erdgeschoss**

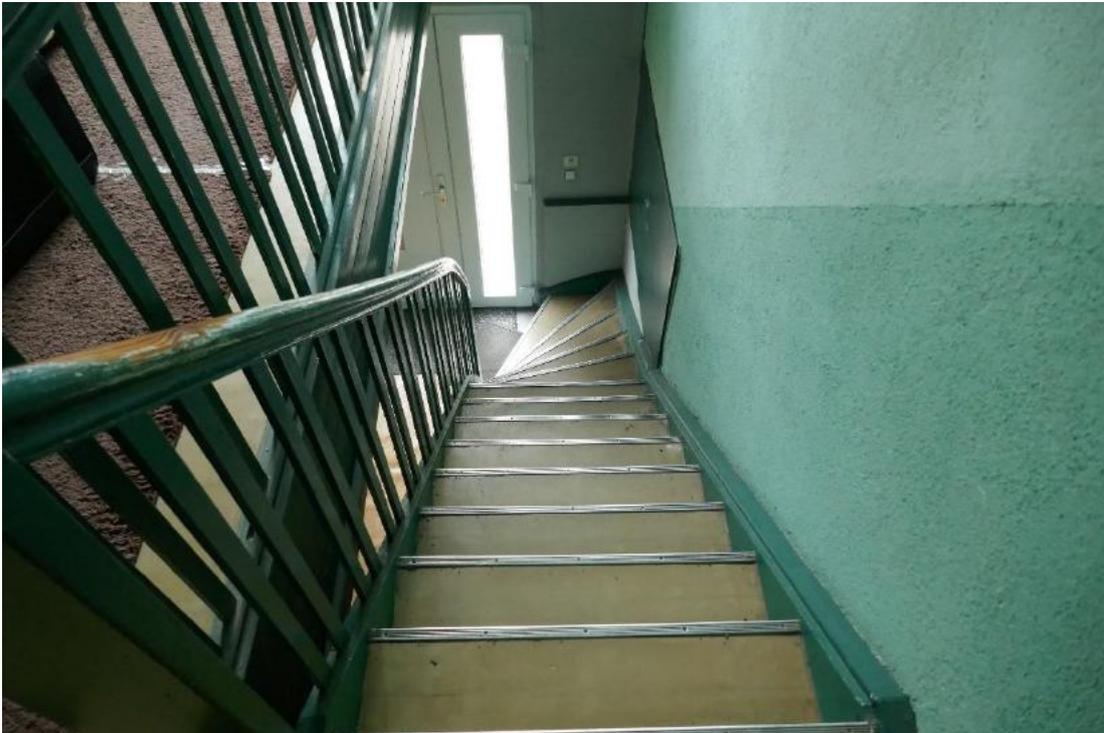
Foto 13, beispielhaft ein Treppenhaus, Blick vom Obergeschoss zur Haustür

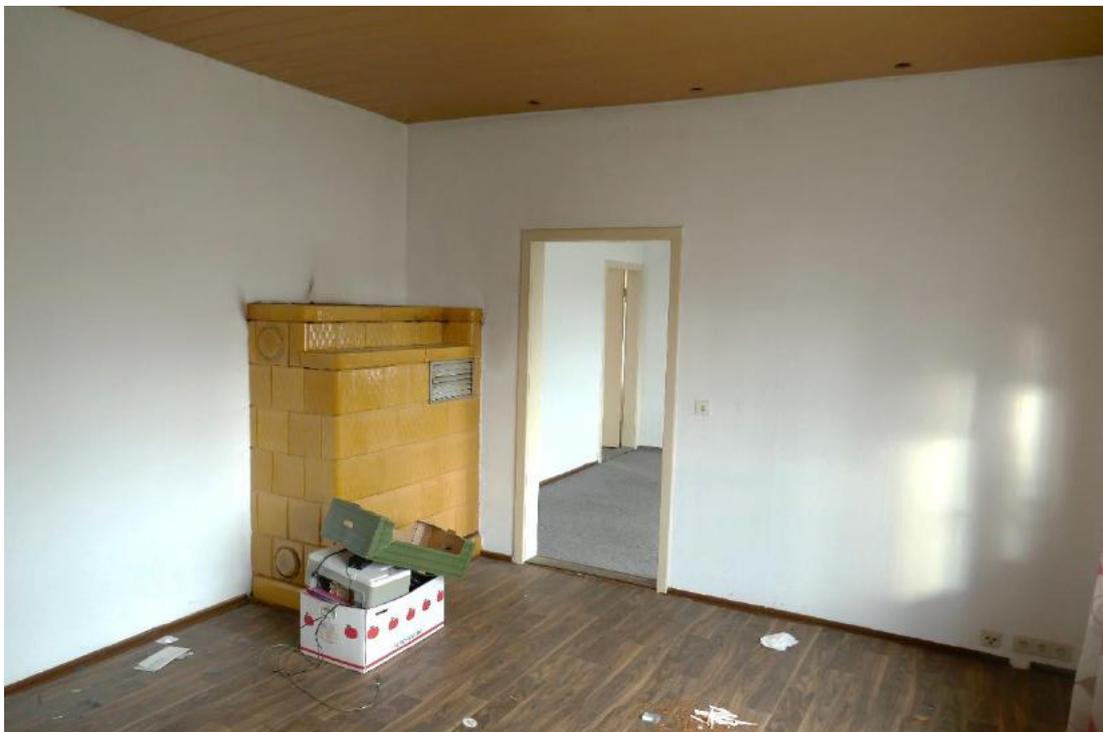
Foto 14, beispielhaft ein Wohnraum mit Kachelwarmluftofen

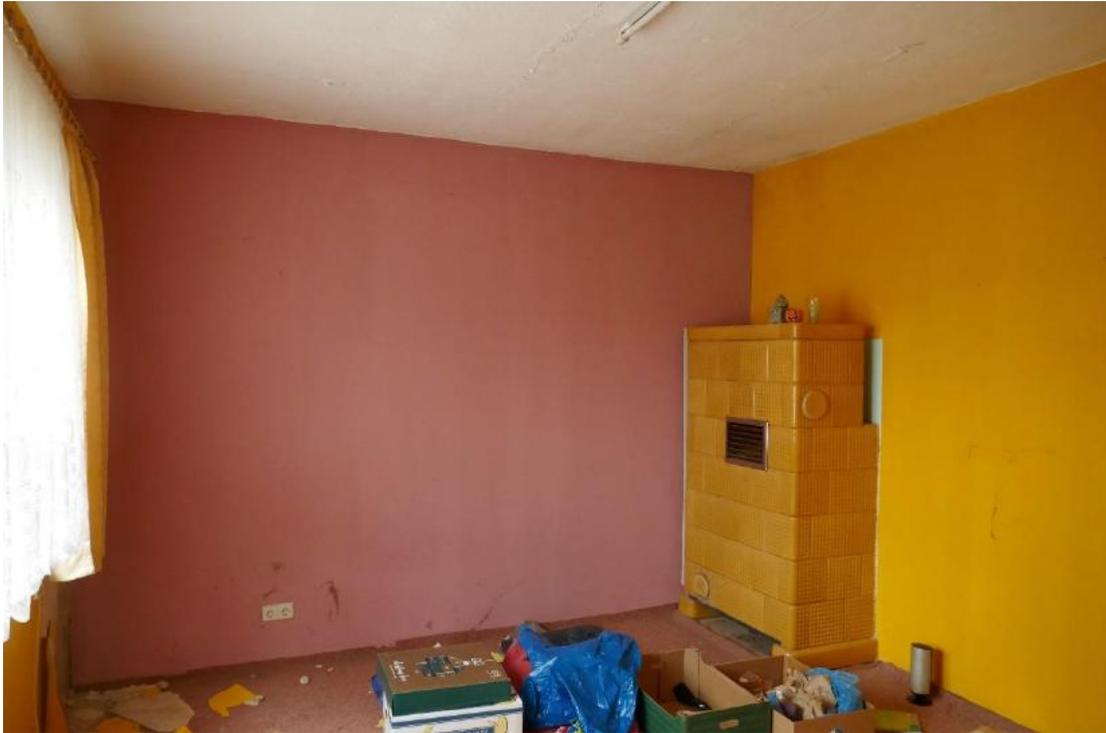
Foto 15, beispielhaft ein Wohnraum mit Kachelwarmluftofen

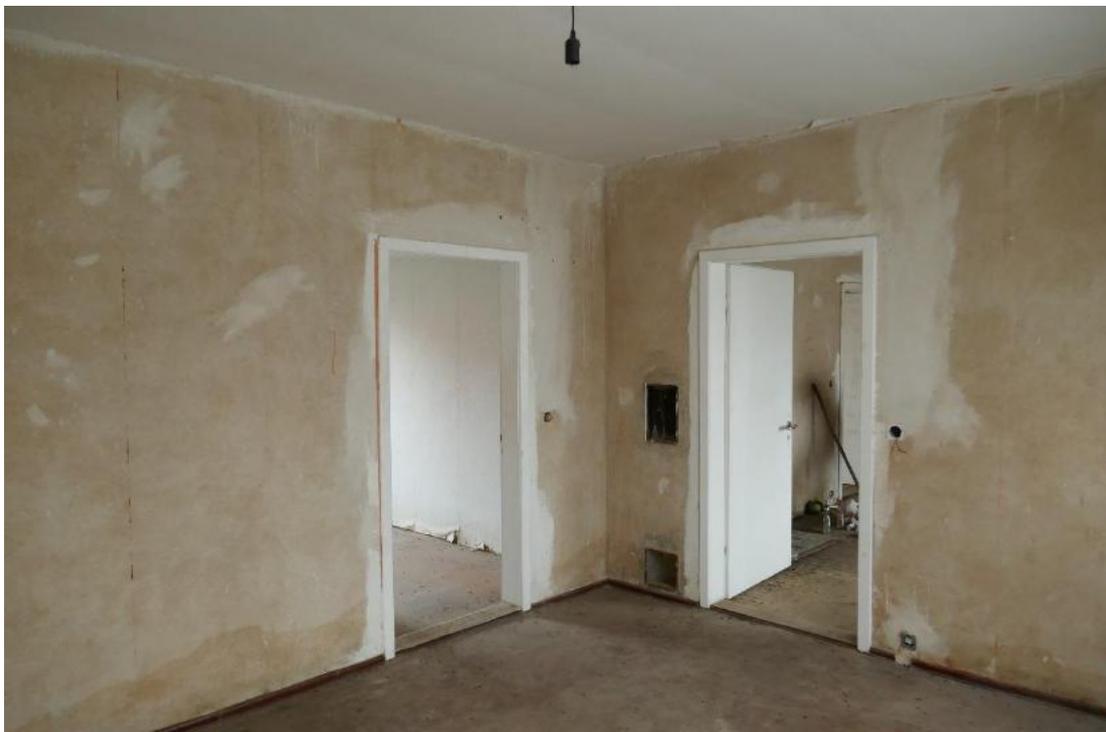
Foto 16, beispielhaft ein Wohnraum in renovierungsbedürftiger Wohnung

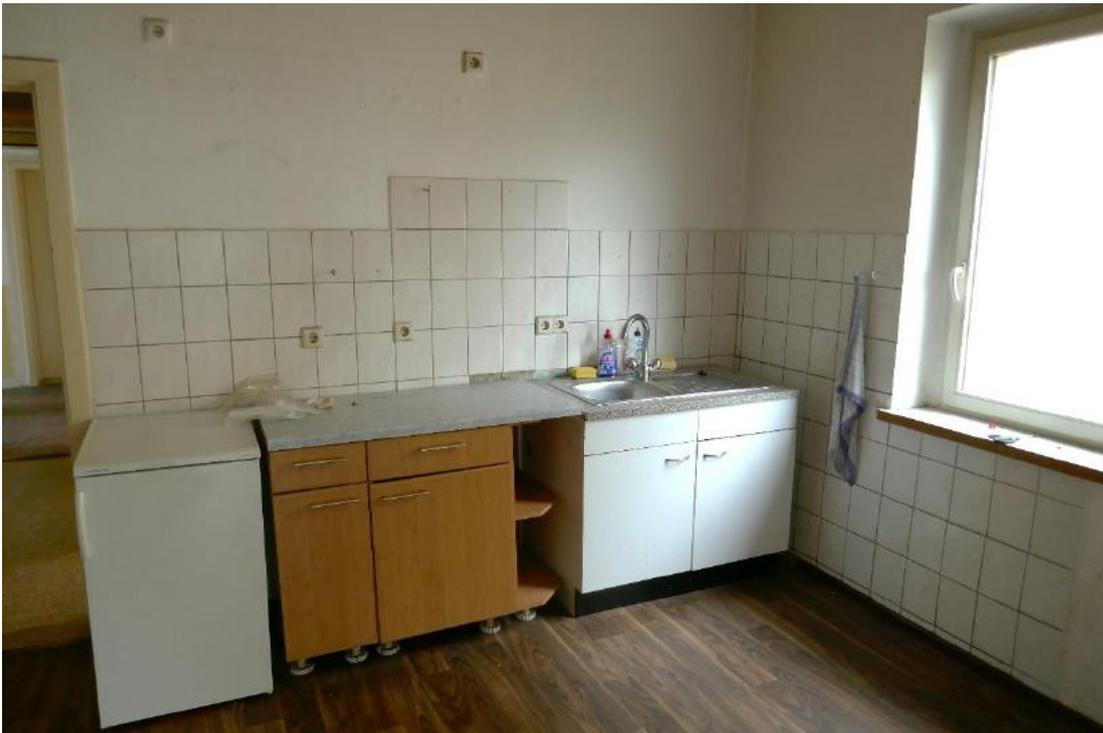
Foto 17, beispielhaft eine Küche, Reste einer Einbauküche kein Zeitwert

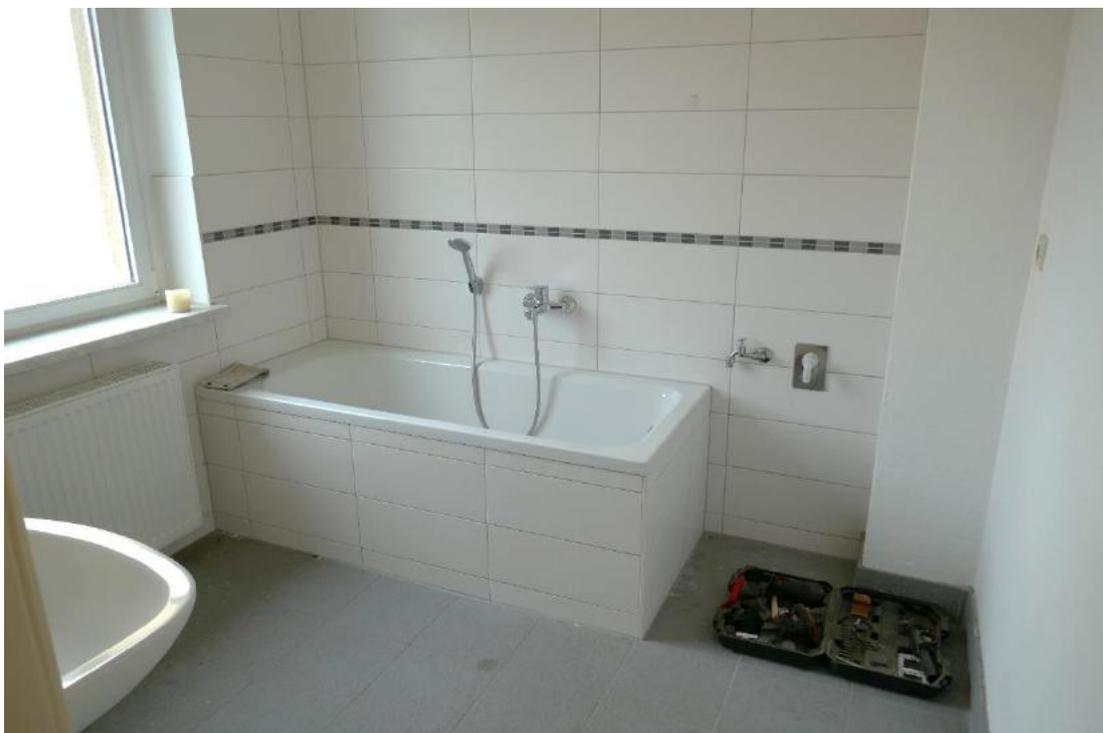
Foto 18, beispielhaft ein Bad/WC, zeitgemäß ausgestattet

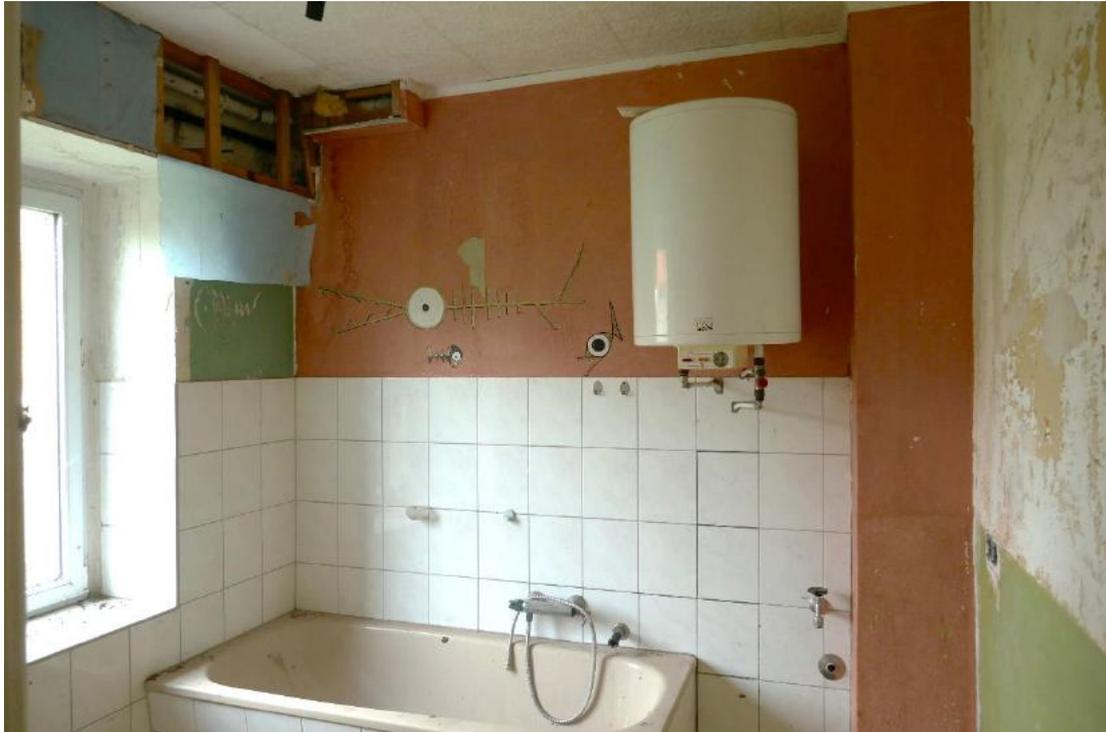
Foto 19, beispielhaft ein Bad/WC einfach ausgestattet

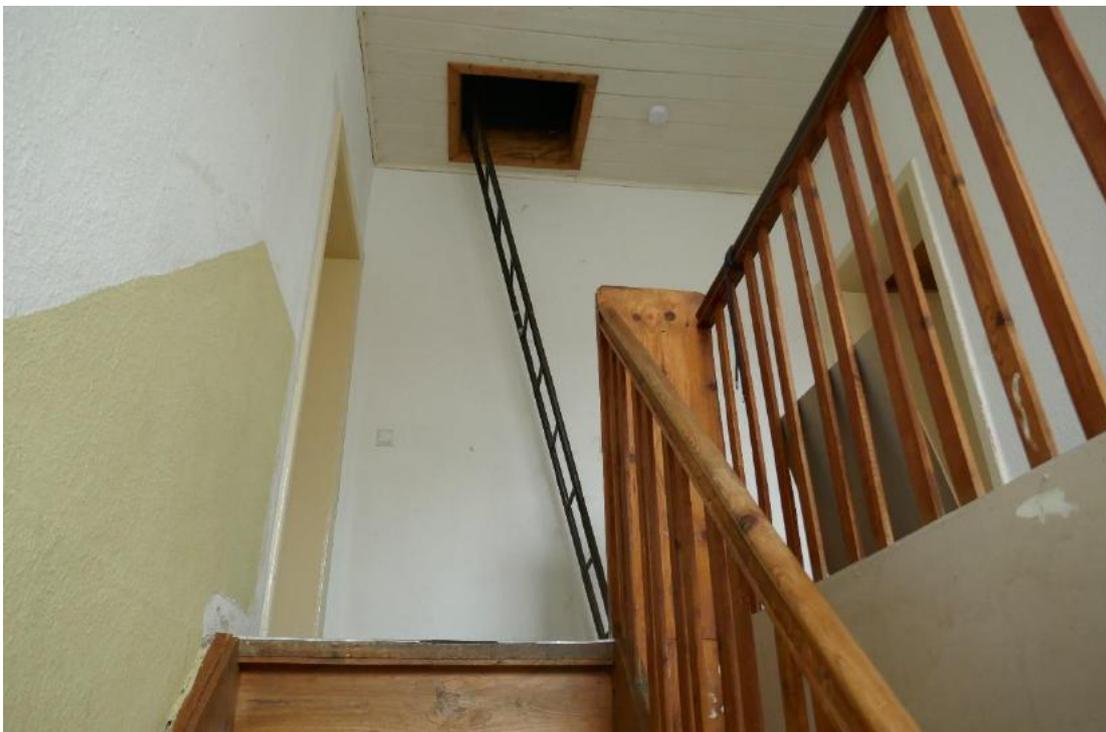
Foto 20, beispielhaft Treppenhaus, Zugang zum nicht nutzbaren Dachraum mit Anstelleiter

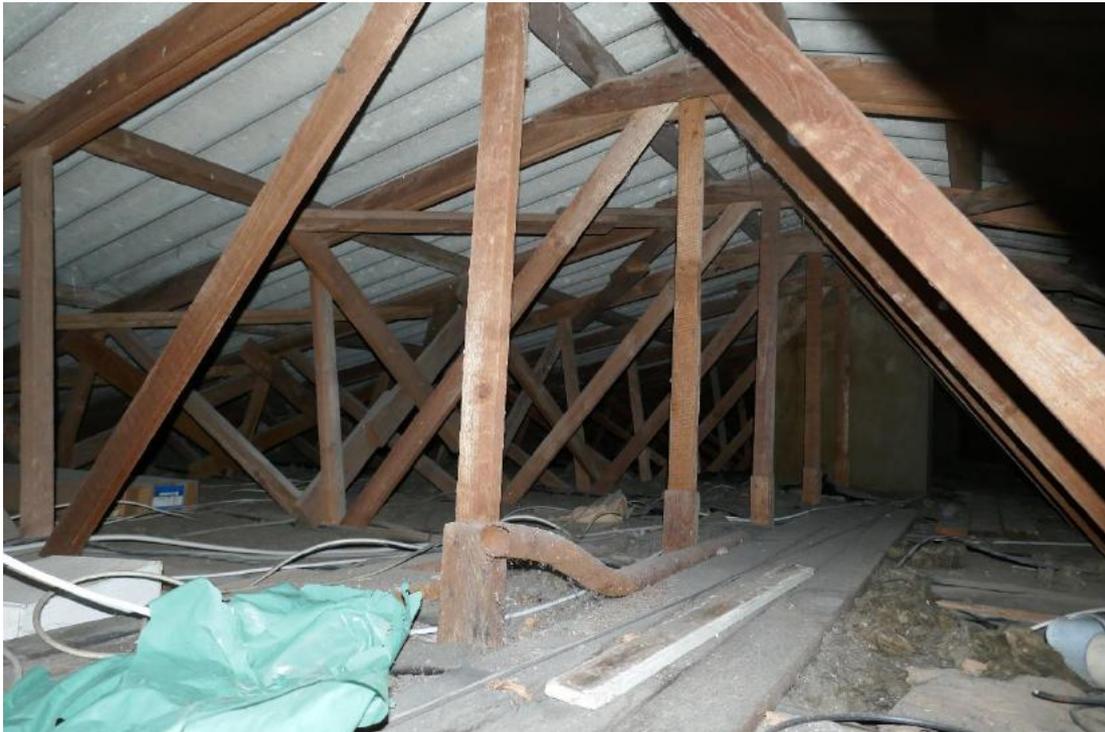
**Foto 21, nicht nutzbarer Dachraum, Dachstuhl Brettbinderkonstruktion, Dacheindeckung Asbestzementwellplatten**

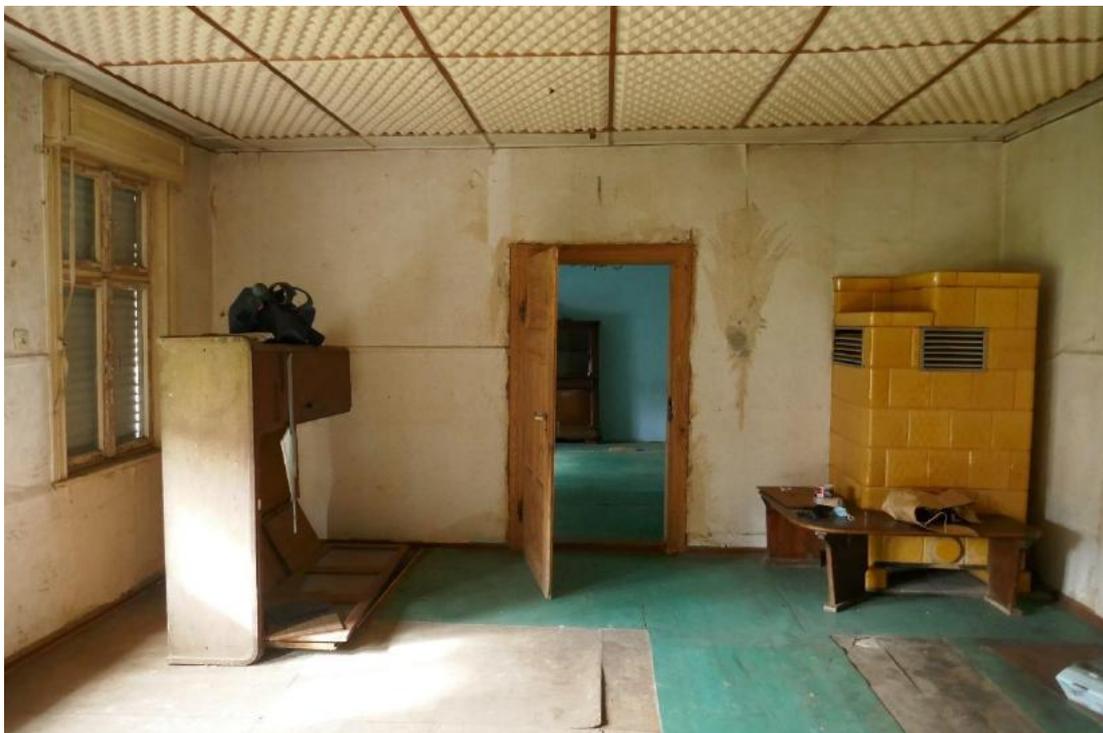
**Foto 22, Wohnhaus mit zwei Wohnungen, nicht bewohnbar, Kernsanierung erforderlich, beispielhaft ein Wohnraum mit Kachelwarmluftofen**

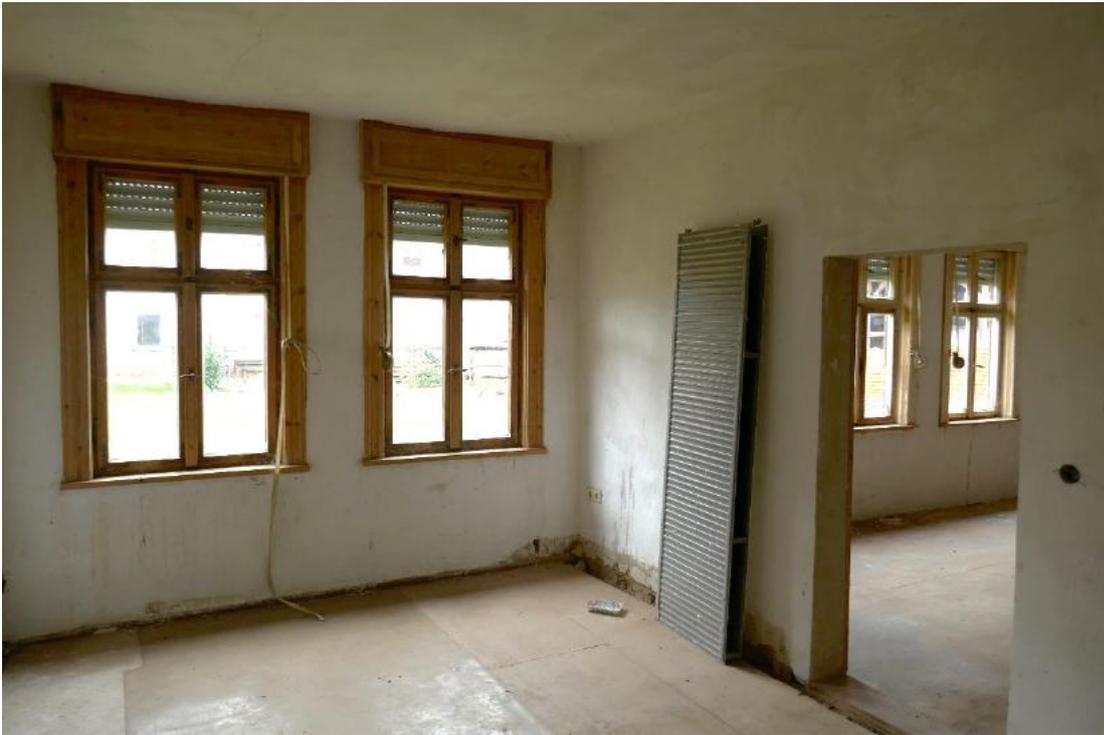
Foto 23, beispielhaft Wohnräume

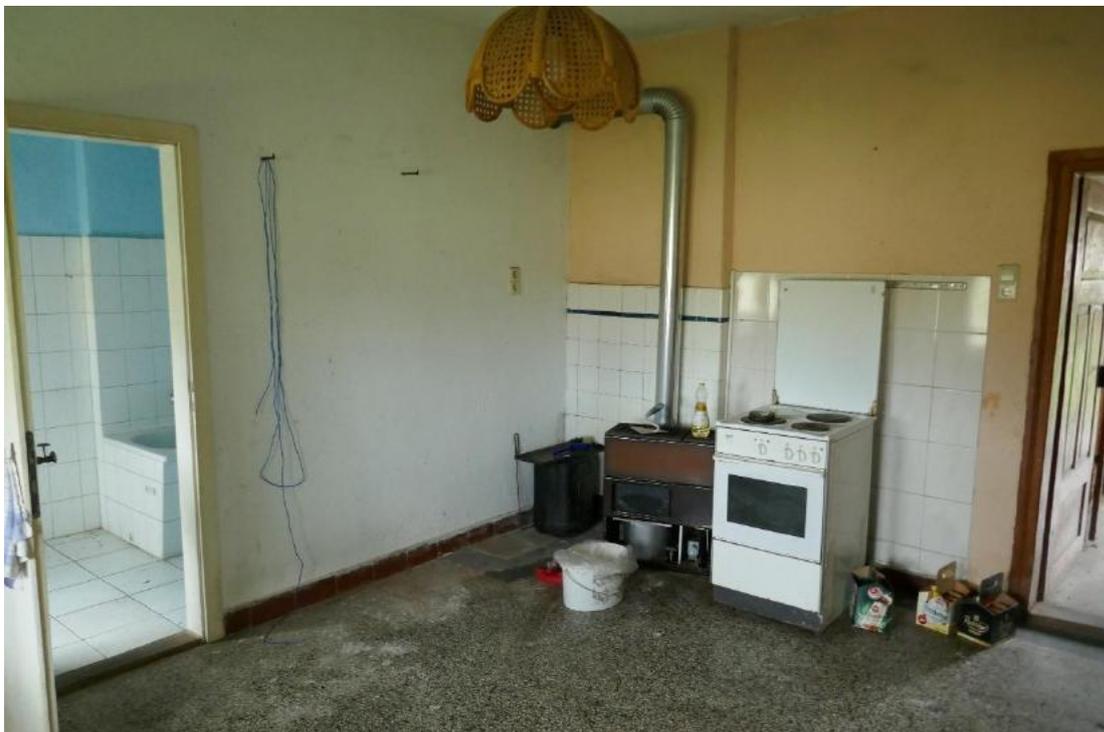
Foto 24, beispielhaft eine Küche

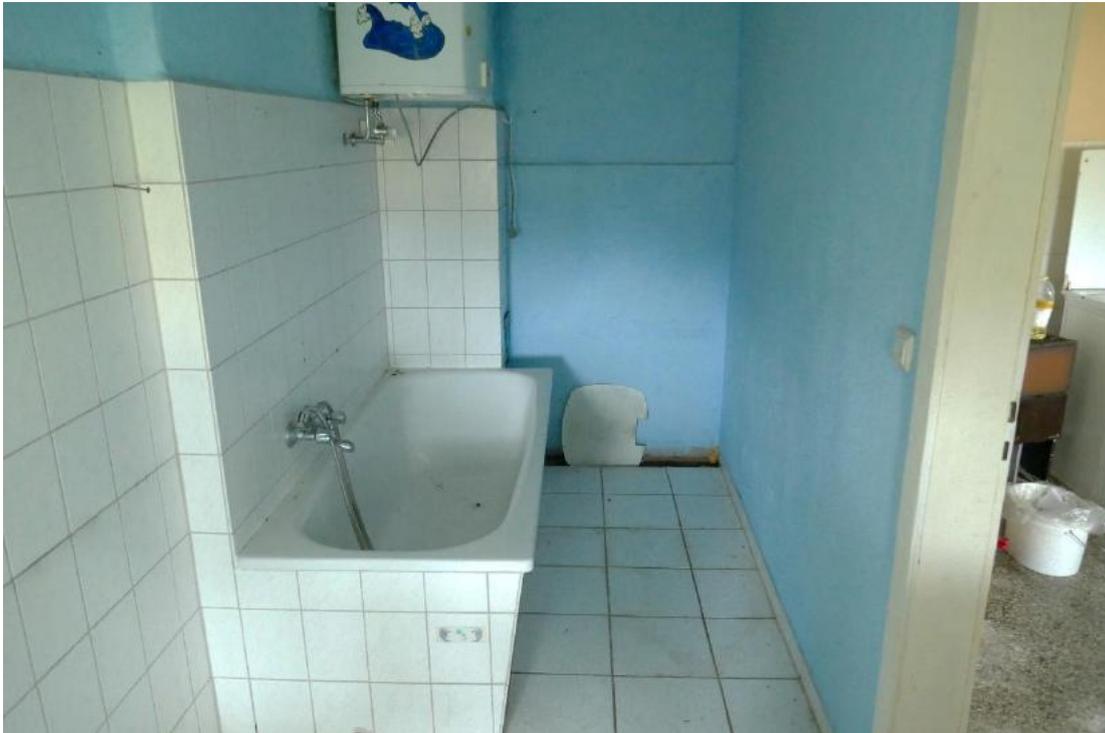
**Foto 25, beispielhaft ein Bad/WC einfach ausgestattet**

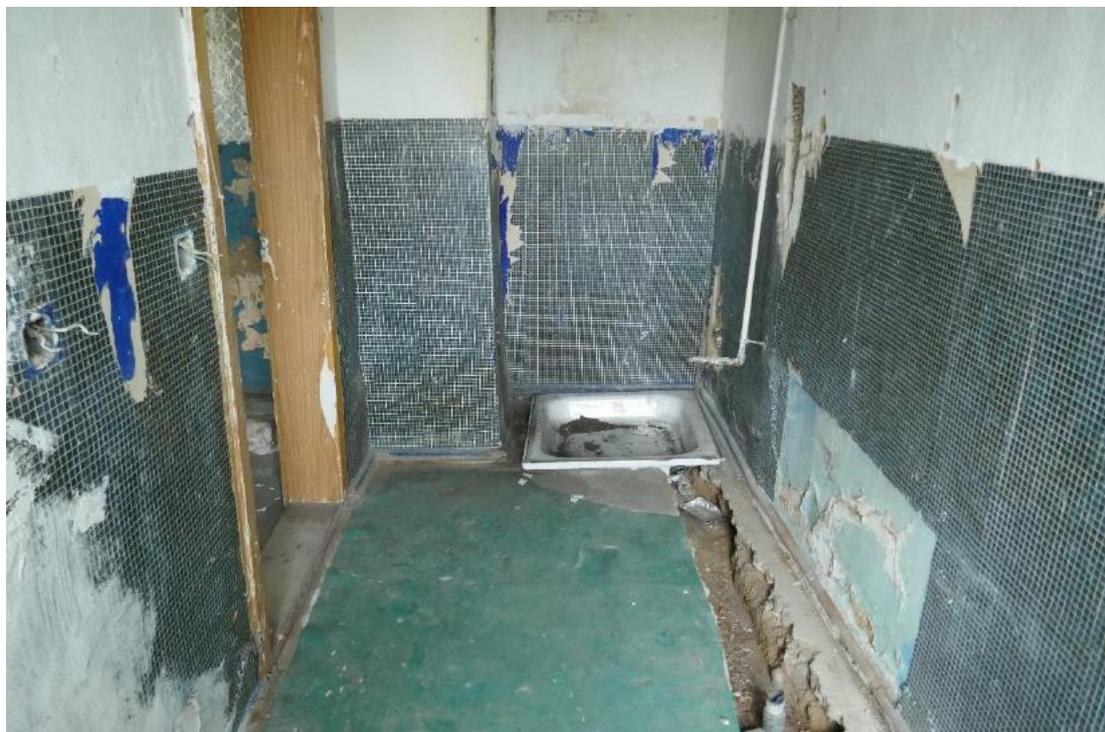
**Foto 26, beispielhaft zweites Bad/WC entkernt**

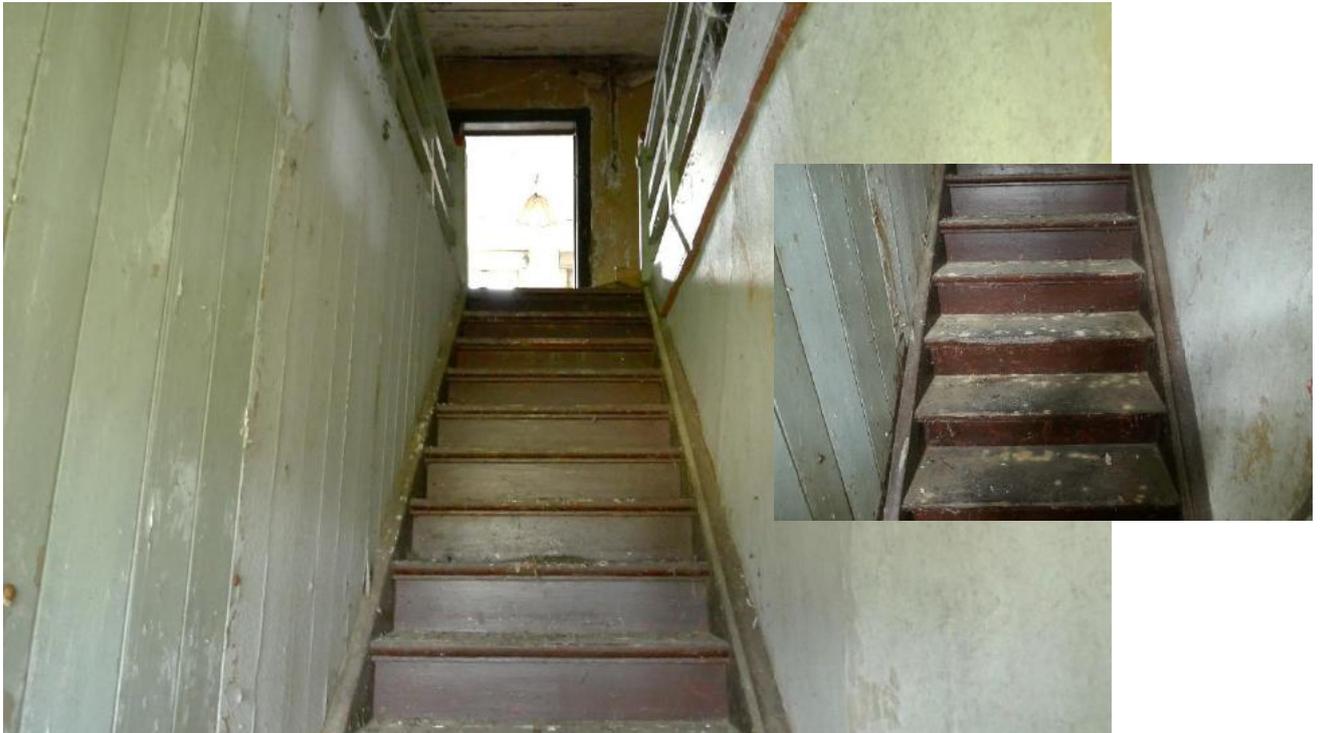
Foto 27, Treppe zum Dachgeschoss, kleines Schädlingbefall Treppe (Nagelhäufchen)

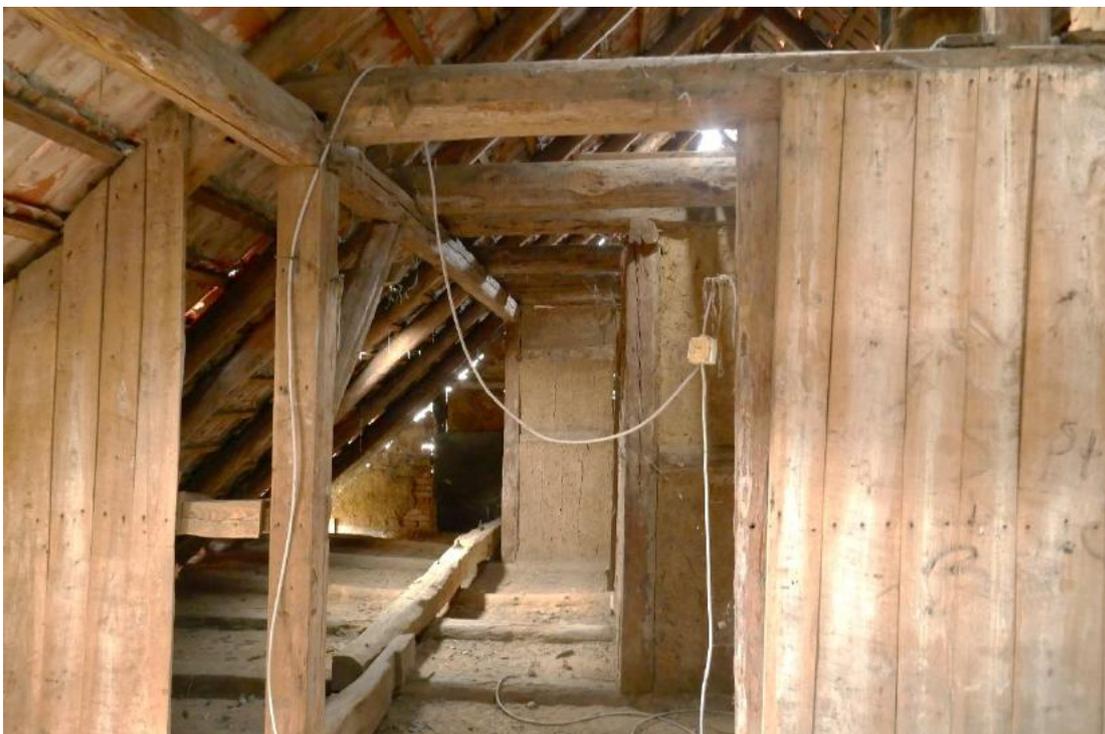
Foto 28, Dachgeschoss
