### Fotodokumentation Außenansichten

Immobilienbewertung © Sachverständigenbüro Dipl.-Ing. Rolf Manig

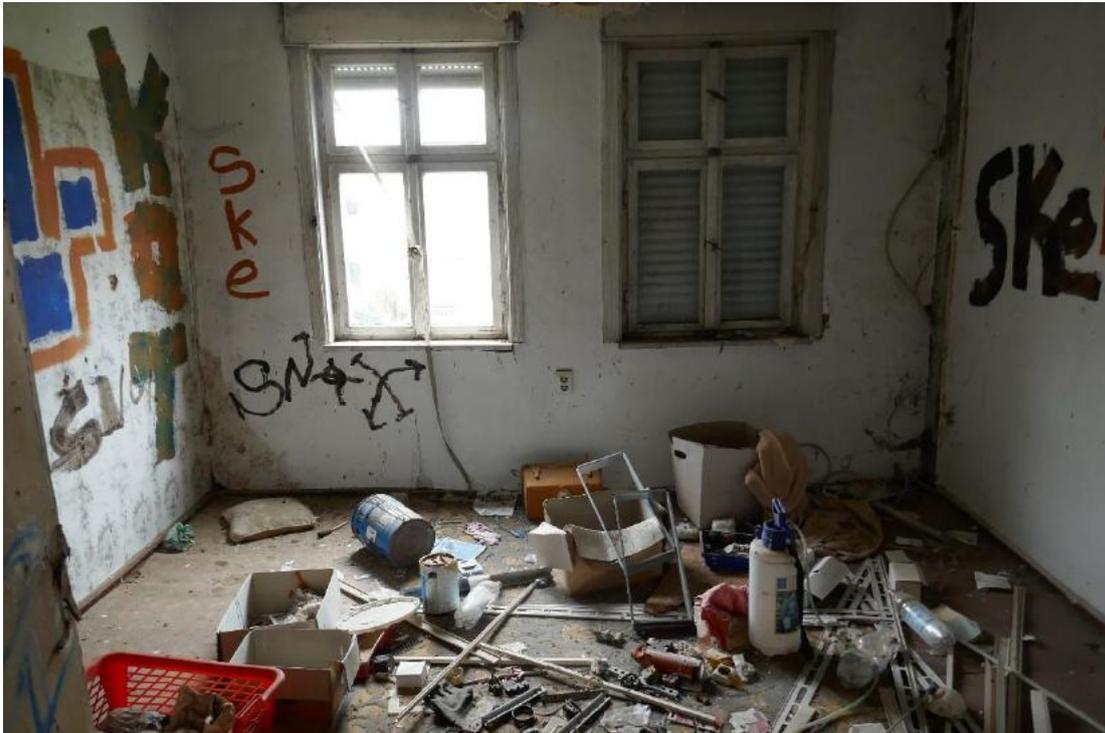
Foto 29, ausgebauter Raum im Dachgeschoss, Zwerchhaus

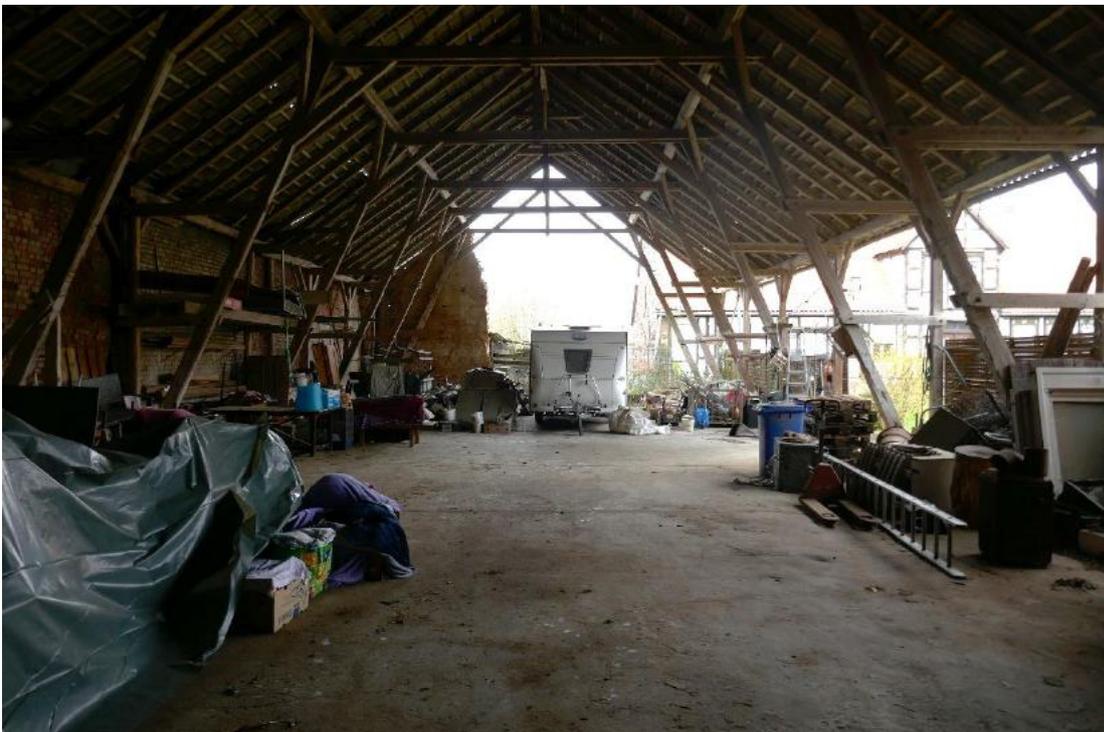
Foto 30, große Fläche z.B. für Pkw-Stellplätze etc. nutzbar

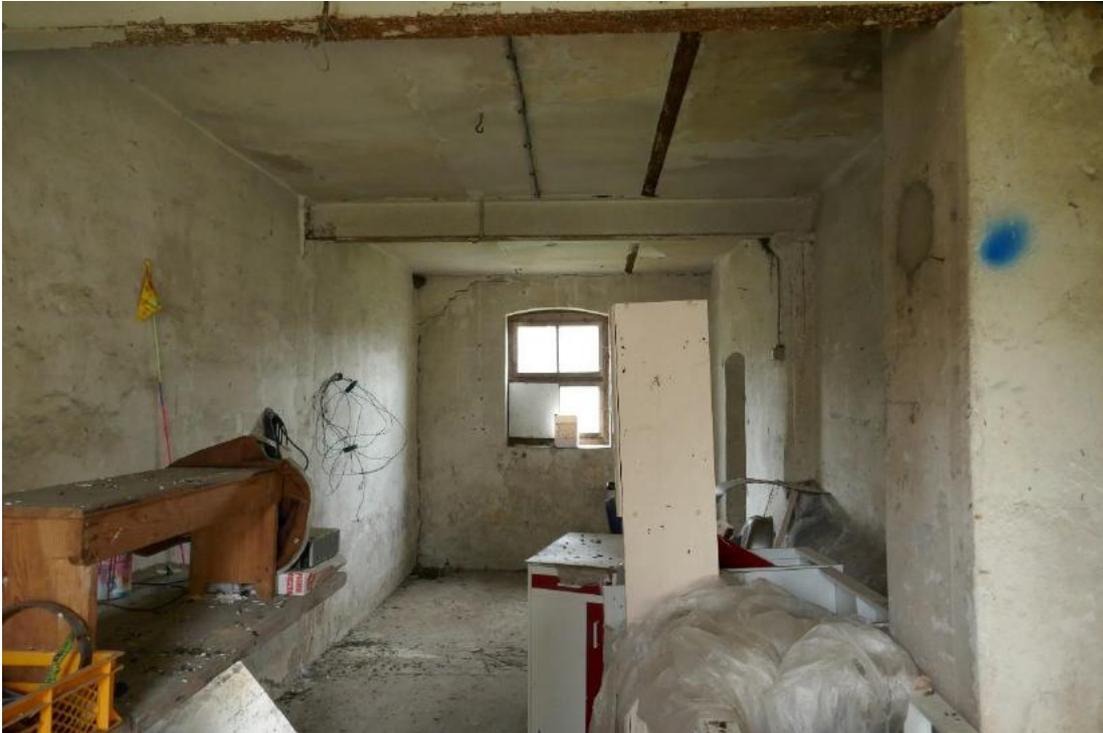
**Foto 31, beispielhaft ein Raum im Stallgebäude**

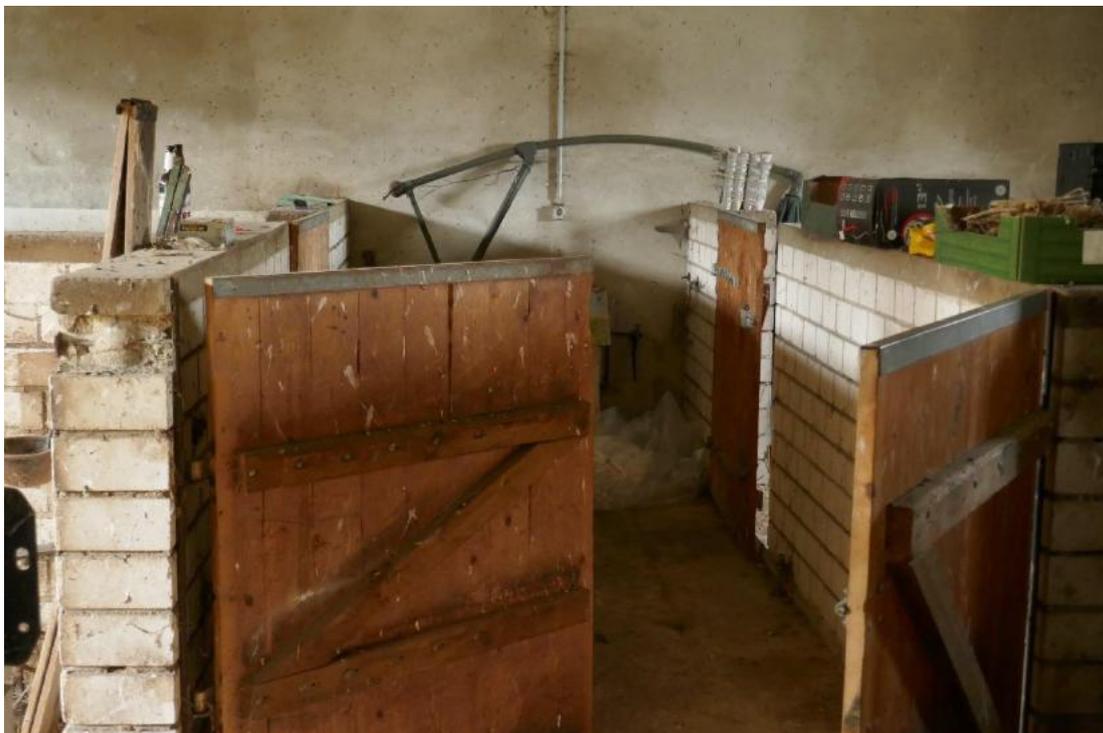
**Foto 32, nachträglich eingebaute/abgetrennte Boxen**

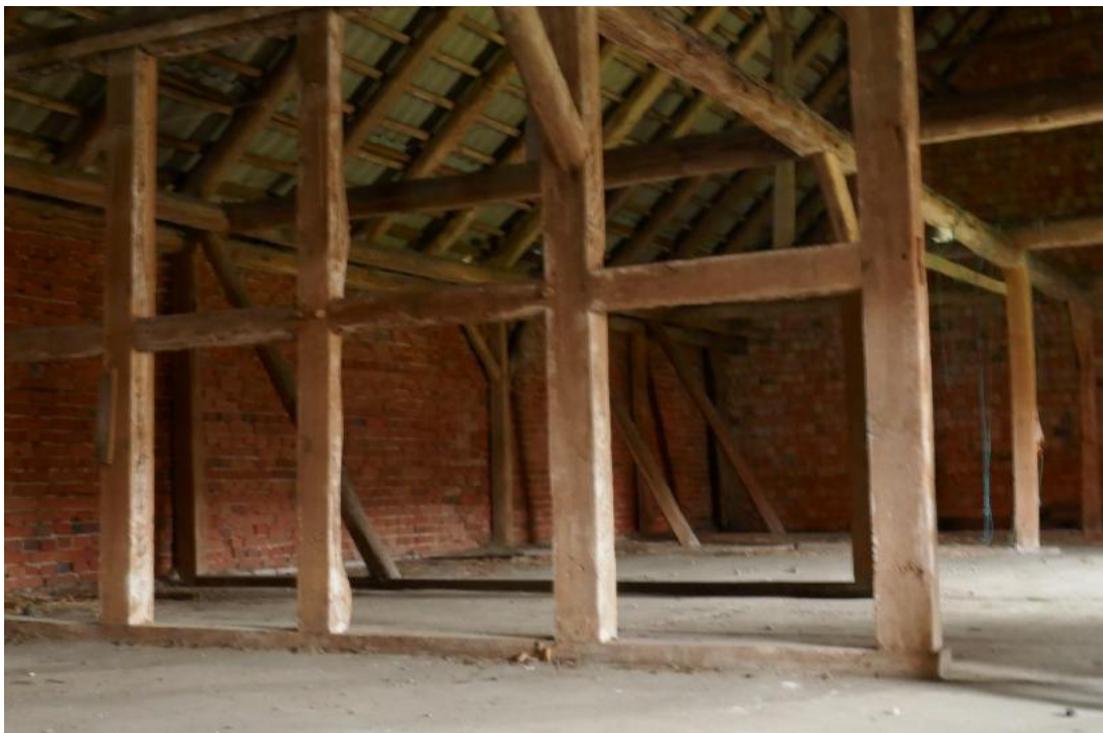
**Foto 33, Obergeschoss, keine Decke eingezogen, offen bis zum Dachfirst**
