# Kurzexpose'

Geschäftsnummer: 15 K 3/2026  
Gemarkung Neuwegersleben, Flur 3, Flurstück 142

## Wohnhaus Gebäude A

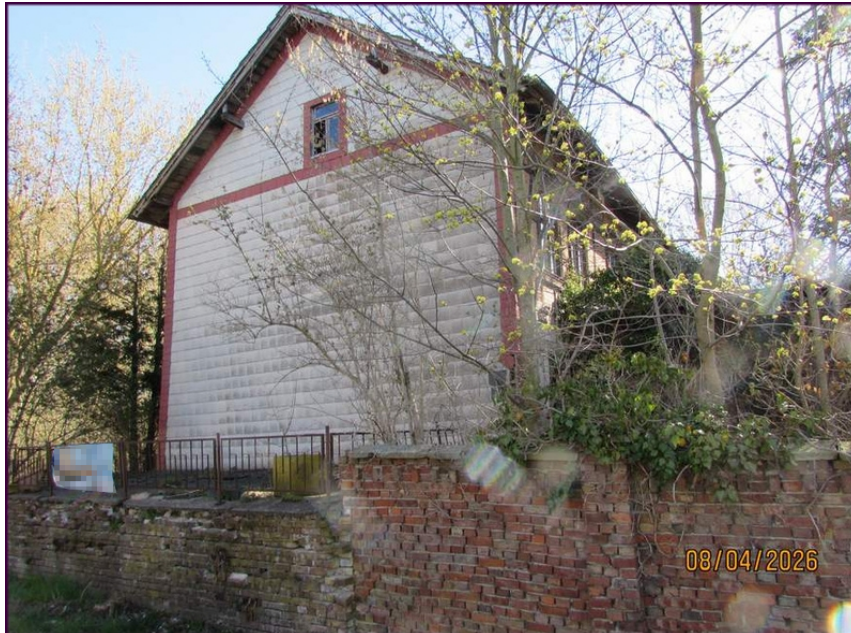
Abbildung 1: Wohnhaus mit Straßengiebel.

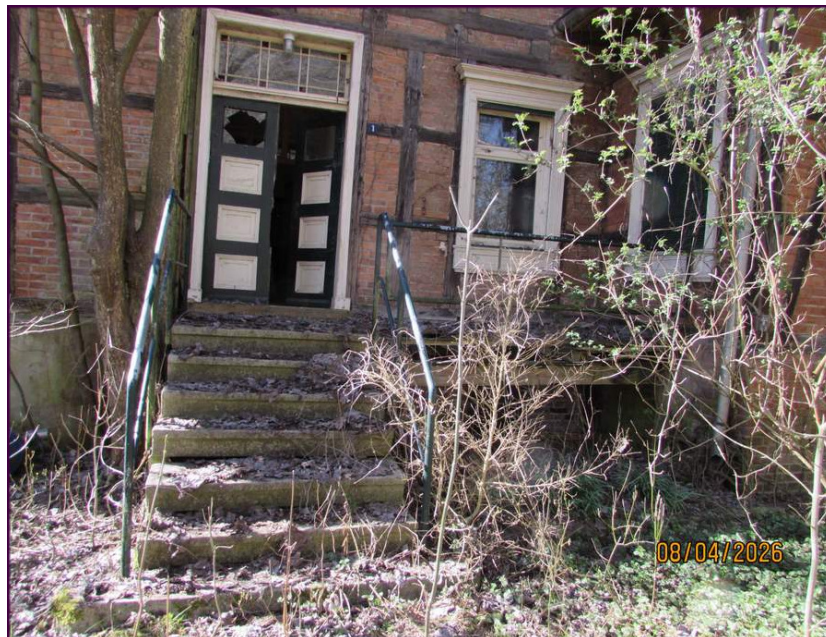
Abbildung 2: Zugang Wohnhaus.

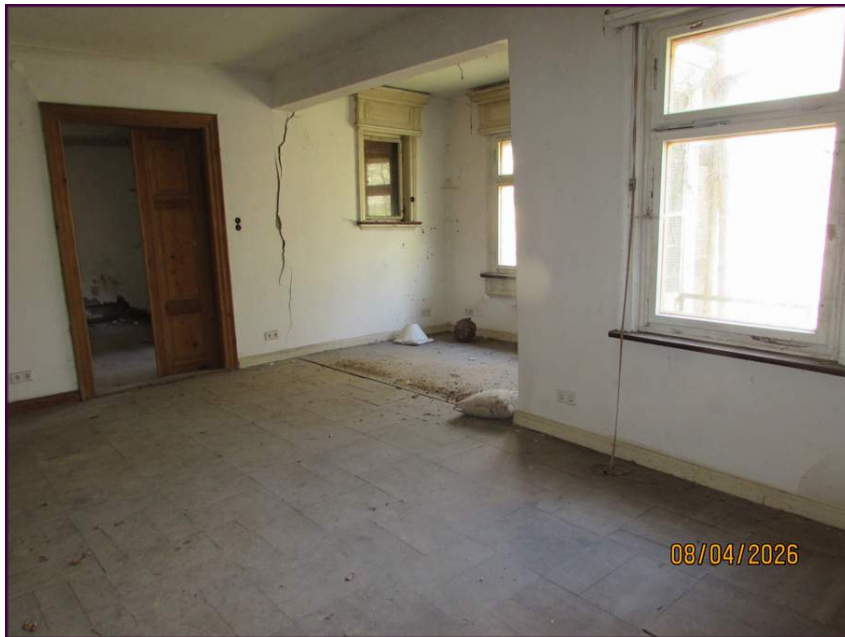
Abbildung 3: Blick in einen Wohnraum.

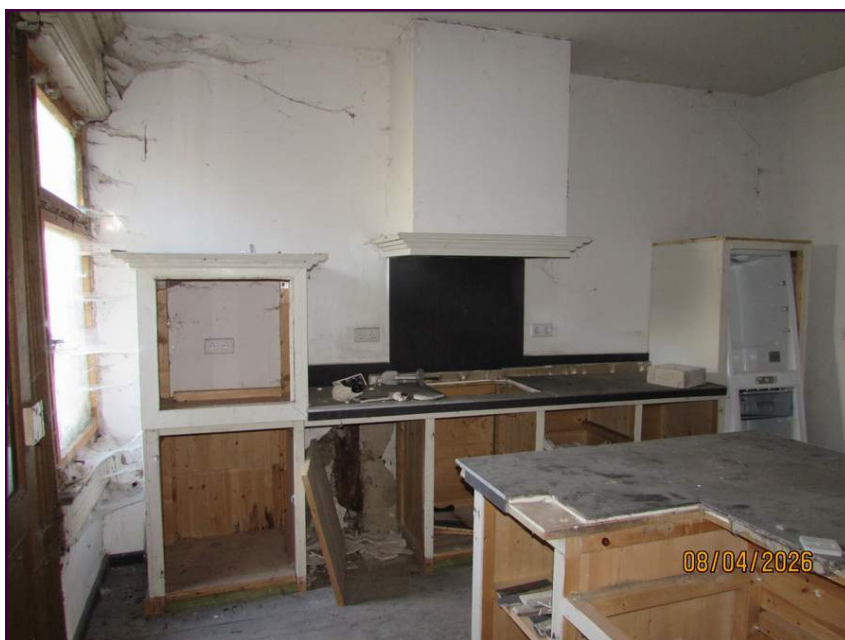
Abbildung 4: Blick in die Küche.

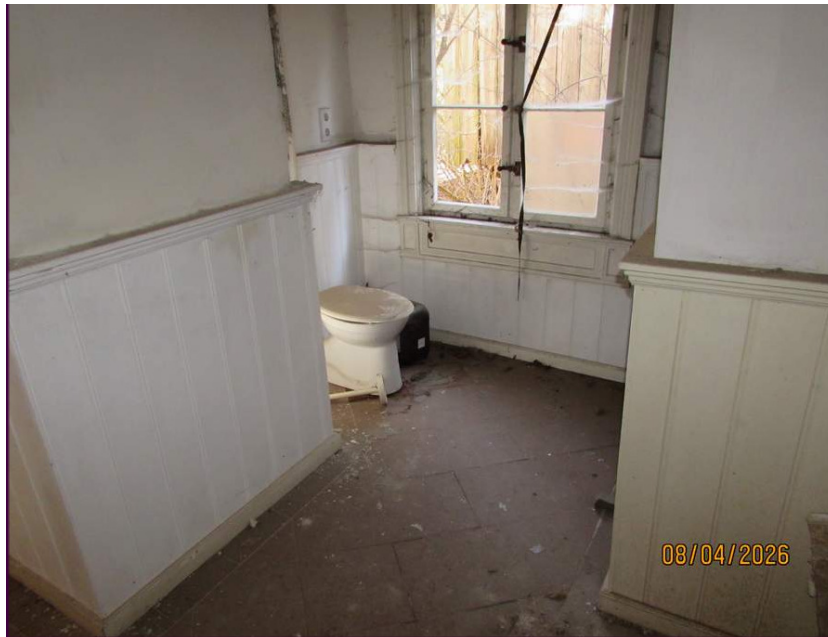
Abbildung 5: Blick in die Toilette.

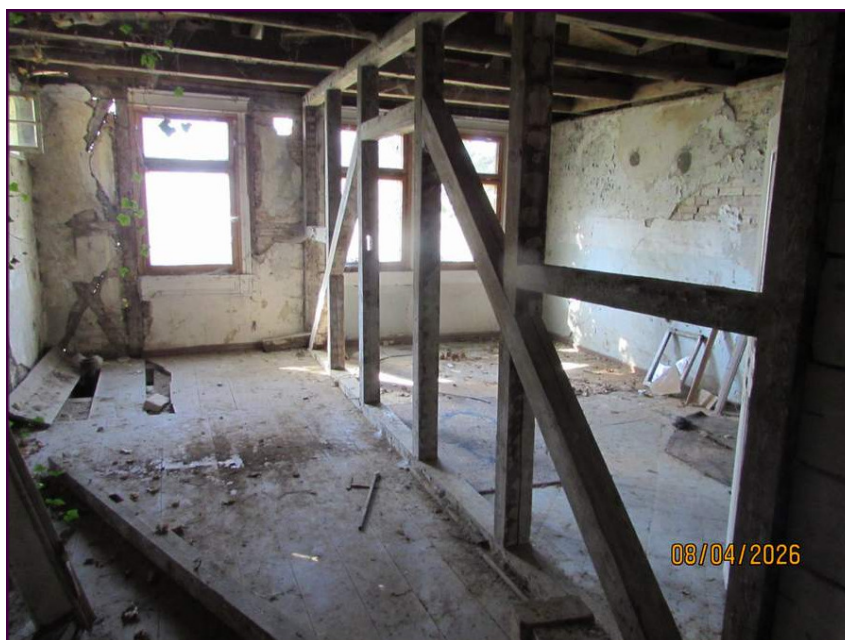
Abbildung 6: Wohnraum im südl. Gebäudeanbau.

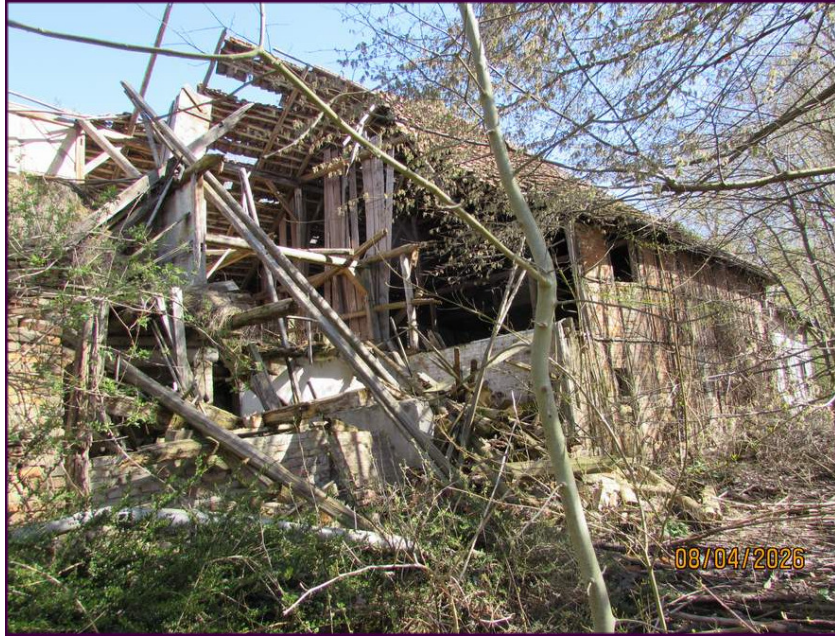
Freistehendes Nebengebäude als ehemalige Fachwerkscheune nicht unterkellert, zweigeschossig, mit nicht ausgebautem Dachgeschoss. Baujahr nach Auskunft des Denkmalamtes vom Landkreis Börde Mitte des 19. Jahrhunderts. Fachwerkbauweise mit einem Laubengang ohne jegliche Werterhaltung, Bausubstanz stark geschädigt und tlw. eingestürzt. Da das Gebäude nicht mehr begehbar ist, ist eine Flächenermittlung nicht gegeben.

Abbildung 7: Ansicht des ehem. Scheunengebäudes.

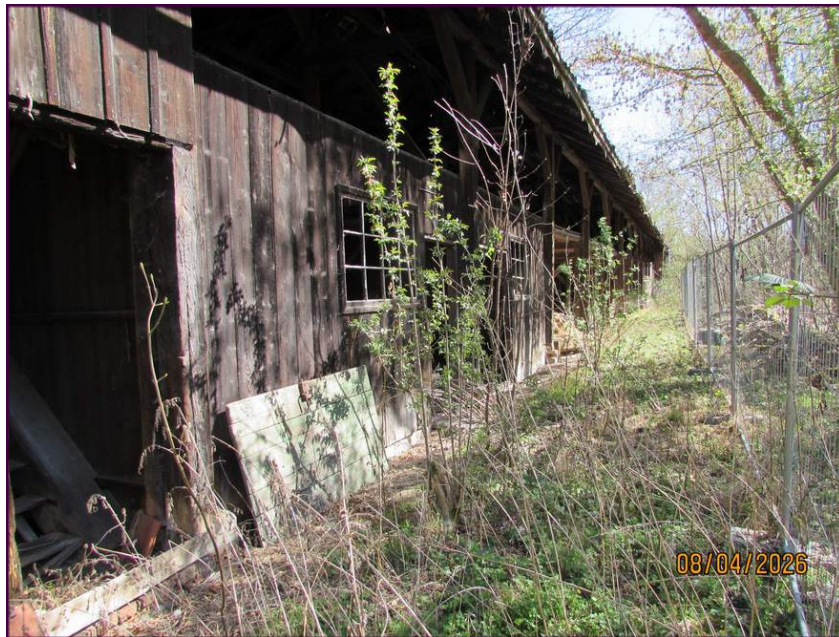
Freistehendes Nebengebäude als ehemaliges Sägewerk, nicht unterkellert, eingeschossig, mit nicht ausgebautem Dachgeschoss. Baujahr nach Auskunft des Denkmalamtes vom Landkreis Börde Mitte des 19. Jahrhunderts. Fachwerkbauweise mit tlw. offener Holzkonstruktion ohne jegliche Werterhaltung, Bausubstanz stark geschädigt und tlw. eingestürzt. Das Gebäude ist nicht mehr begehbar und wird durch ein Bauzaun gesichert. Eine Flächenermittlung ist nicht gegeben.

Abbildung 8: Ehem. Sägewerkanlage.
